BASE DE ACCIDENTES DE TRABAJO INVESTIGADOS.

ATRAPAMIENTO POR EQUIPO DE TRABAJO

RESUMEN

En una planta de prefabricados de hormigón, un operario es atrapado en una paletizadora con resultados de lesiones graves y posterior fallecimiento.

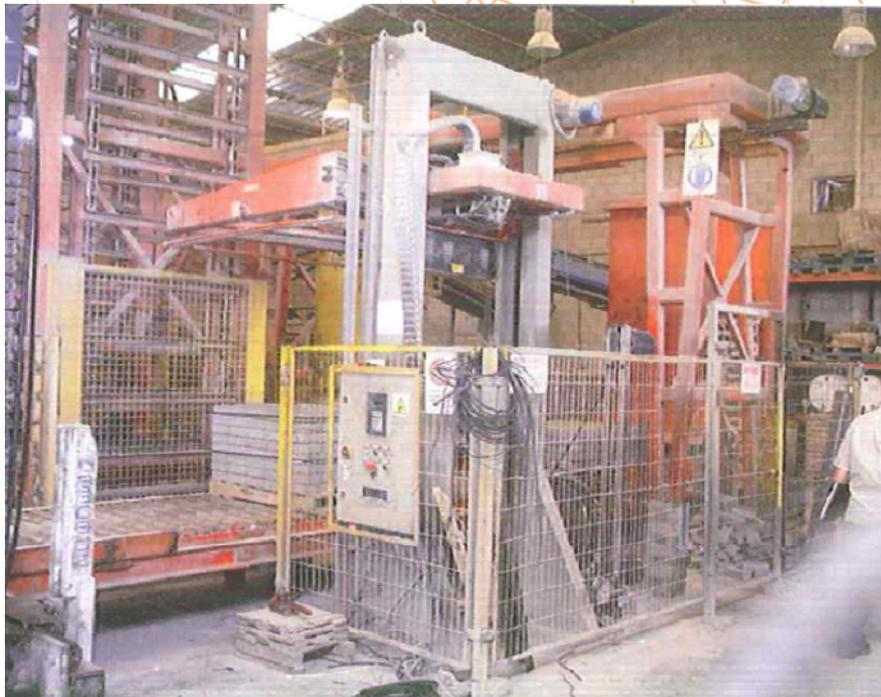
Foto1. Enjaulamiento del proceso con vallas y parada de emergencia (seta roja)

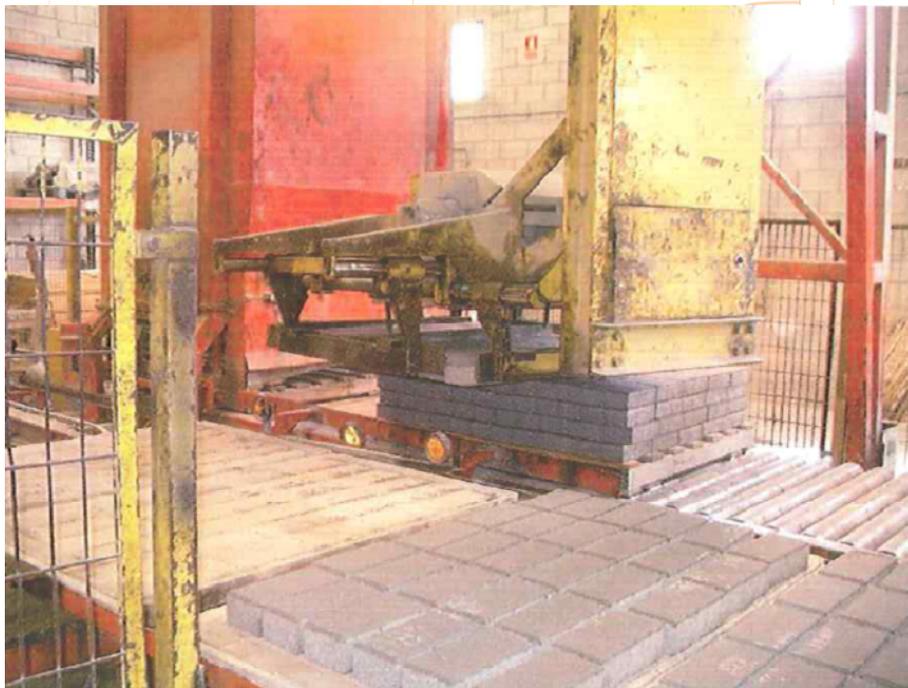
La paletizadora traslada una fila de adoquines sin girar y otra girada. En el momento del accidente la paletizadora estaba girando cuando atrapó al trabajador entre esta y el palé con cuatro filas de adoquines, con el pecho hacia la paletizadora y la espalda contra los adoquines, ejerciendo presión la máquina paletizadora hasta que saltó el magnetotérmico, situado en el cuadro eléctrico, por sobrecalentamiento del circuito del motor.

Foto 2. Paletizadora que traslada las filas de adoquines de una cinta a la otra con el palé

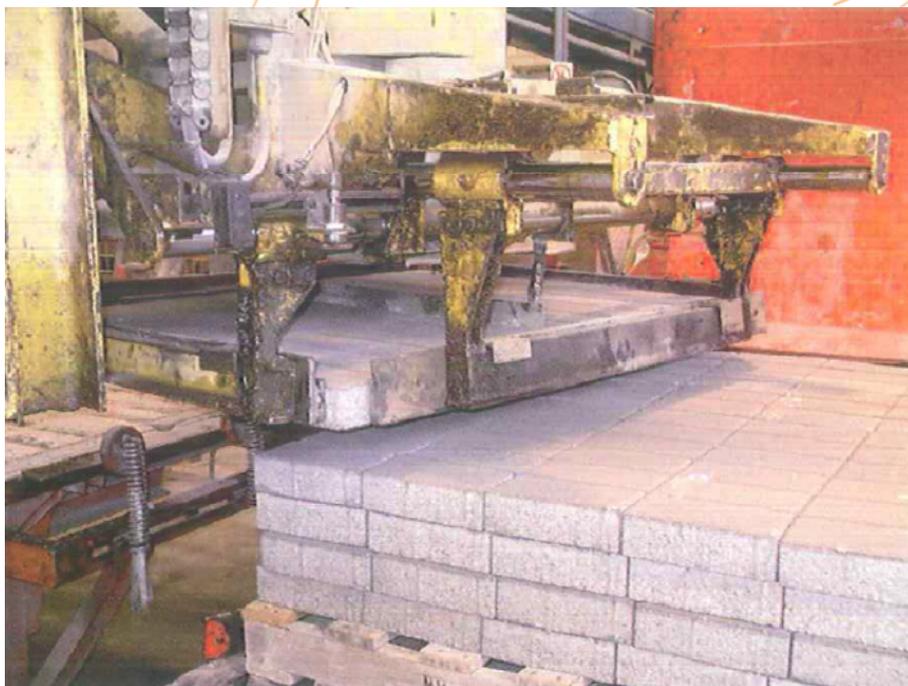
Foto 3. Lugar donde quedó atrapado el trabajador, entre la paletizadora y los adoquines (4 filas)

Para que los riesgos no se materialicen en accidente es importante mantener el orden y la limpieza en el lugar de trabajo. Se comprobó que en el suelo entre la maquinaria había restos de hormigón y en muchos sitios adoquines amontonados o trozos dispersos. Esta causa pudo ser la que le impidió llegar al botón de parada de emergencia situado junto a la paletizadora cuando esta se puso en funcionamiento.

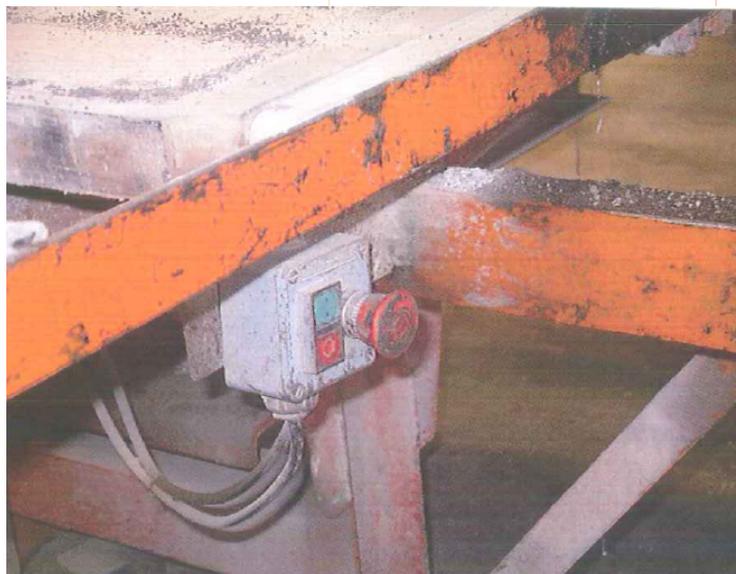
Foto 4. Botonera con parada de emergencia (seta roja) y botón rojo de parada y botón verde de marcha, situado junto a la paletizadora, en el pasillo entre las dos cintas transportadoras.

En el interior de la zona de producción vallada y junto a la paletizadora entre las dos cintas trasportadoras por donde van las filas de adoquines hay una botonera con pulsador de emergencia (seta roja) y dos botones uno rojo de paro y otro verde de marcha.

Ni el jefe de producción de la fabrica ni el responsable de PRL de la empresa sabían quien había colocado esa botonera allí ni desde cuando estaba. Se comprobó que estando el proceso parado y con la puerta abierta pulsando el botón verde de la botonera interior el proceso se ponía en funcionamiento, aunque hubiese alguna persona en su interior.

El accidente se habría evitado, si se hubiese impedido la colocación de una botonera en el interior de la zona de riesgo con un botón (verde) que permitía poner en funcionamiento todo el proceso del equipo de trabajo, seguramente para acortar los tiempos en los que la cadena de producción estuviese parada. Esta medida va en contra de todos los principios de prevención de la seguridad de las personas que establecen las normas UNE y los Reglamentos en la fabricación de estas máquinas, por tanto solo cabe que se haya instalado a posteriori de su puesta en servicio por el fabricante.

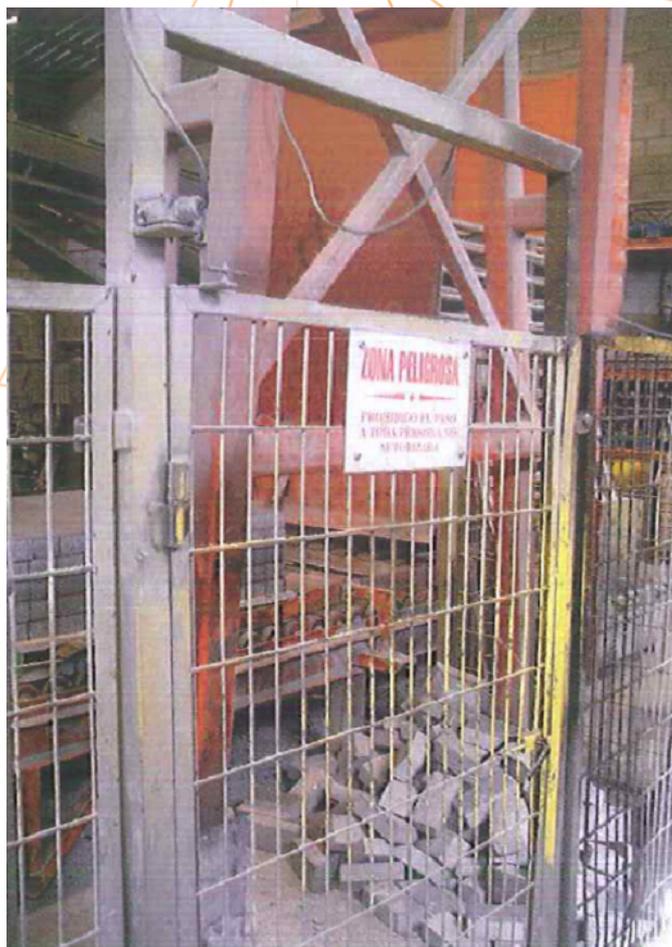
Foto 5. Puerta de acceso con sensor de apertura a la izquierda y cartel de prohibido el paso a toda persona no autorizada

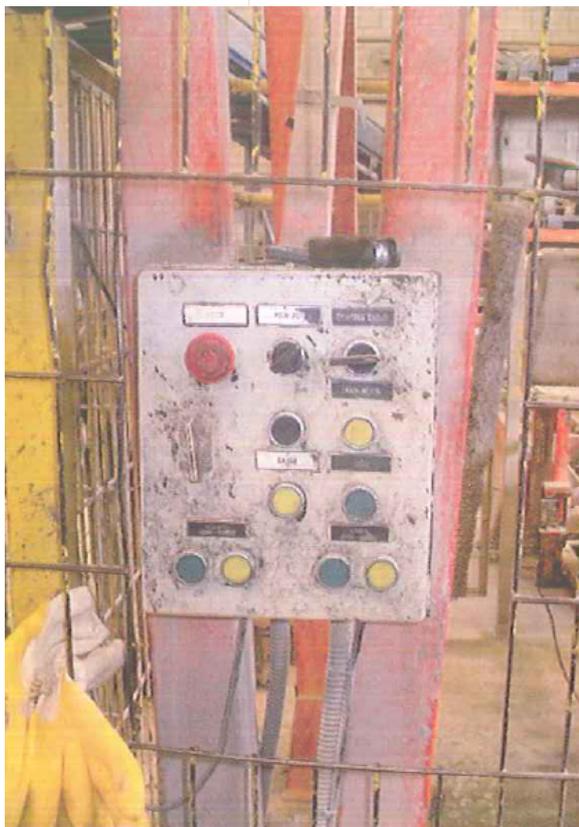
Foto 6. Botonera principal de emergencia, parada y marcha, funcionamiento manual y automático.

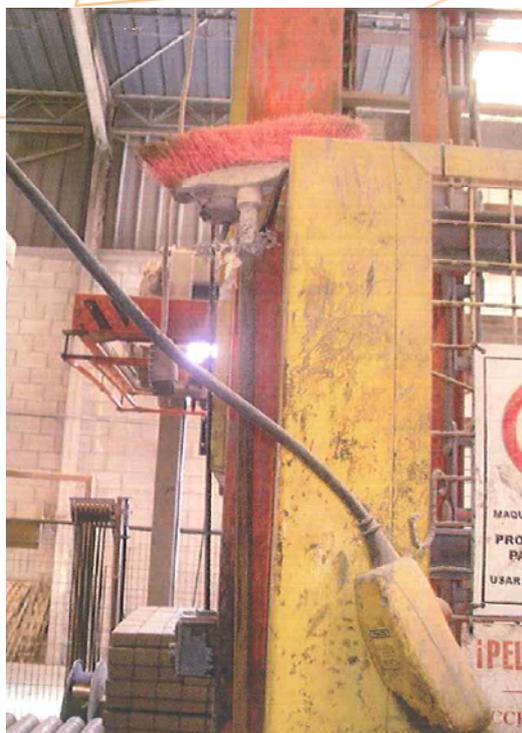
Foto 7. Escoba con la que los operarios recolocaban los adoquines mal situados en las cintas transportadoras desde el exterior del recinto.

Según los operarios de esta maquina entrevistados, cuando se tuerce un adocuin, se endereza con una escoba desde el exterior, desde la zona sin valla, cuando se debería parar el proceso. Cuando se cae uno, es defectuoso o no se puede enderezar hay que entrar personalmente a arreglar el problema.
