BASE DE ACCIDENTES DE TRABAJO INVESTIGADOS.

ATROPELLOS POR EQUIPO MÓVIL

RESUMEN

En una planta de áridos, un camionero es atropellado por una pala-cargadora con resultado de fallecimiento.

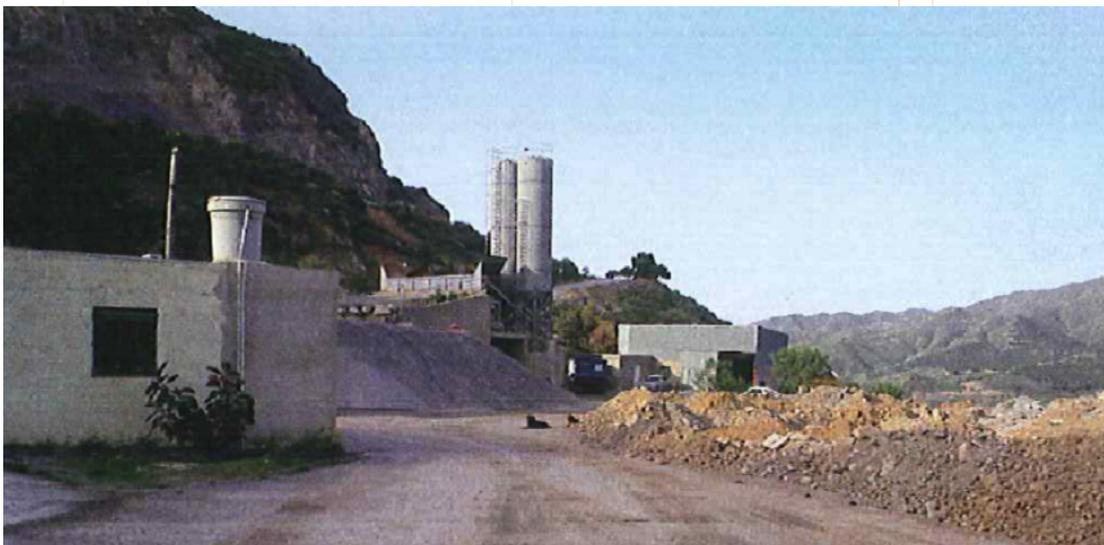
Imagen 1. Vista general del paso de la Pala-Cargadora, con la oficina de pesaje a la izquierda y la nave de la planta al fondo.

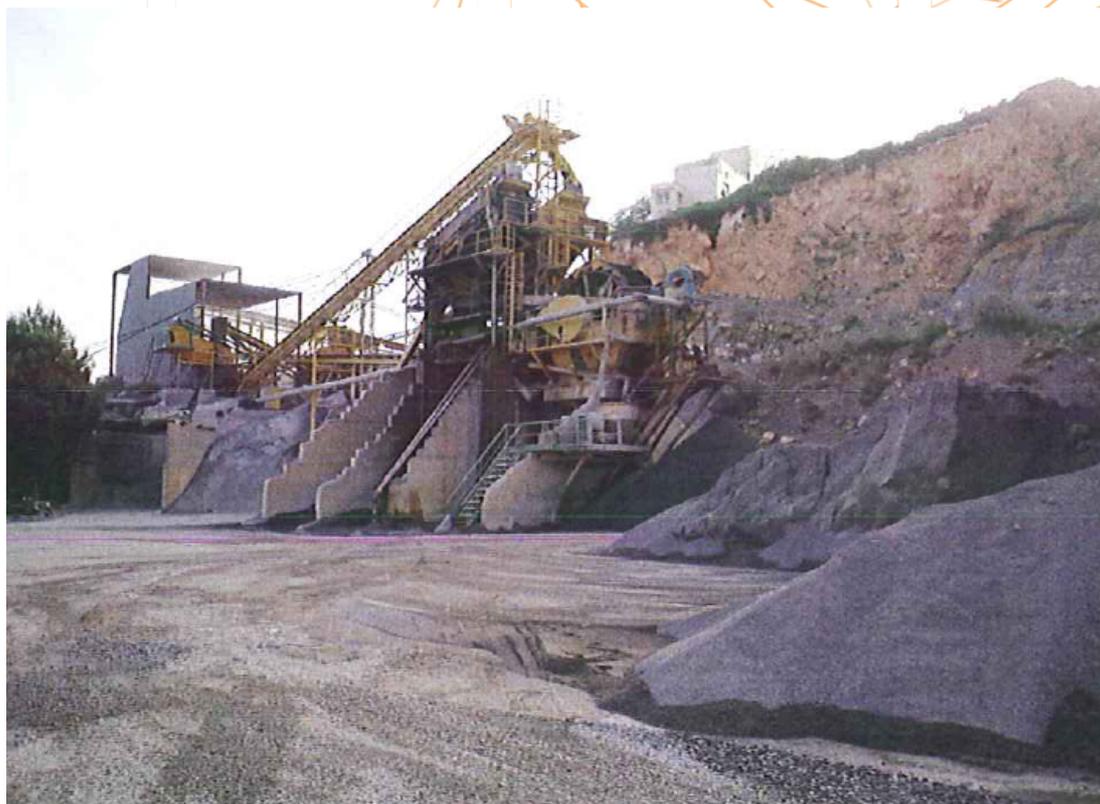
Imagen 2. Maquinaria de clasificación de áridos de la Planta. A sus pies aparcó el accidentado el camión para que fuera cargado de material a granel

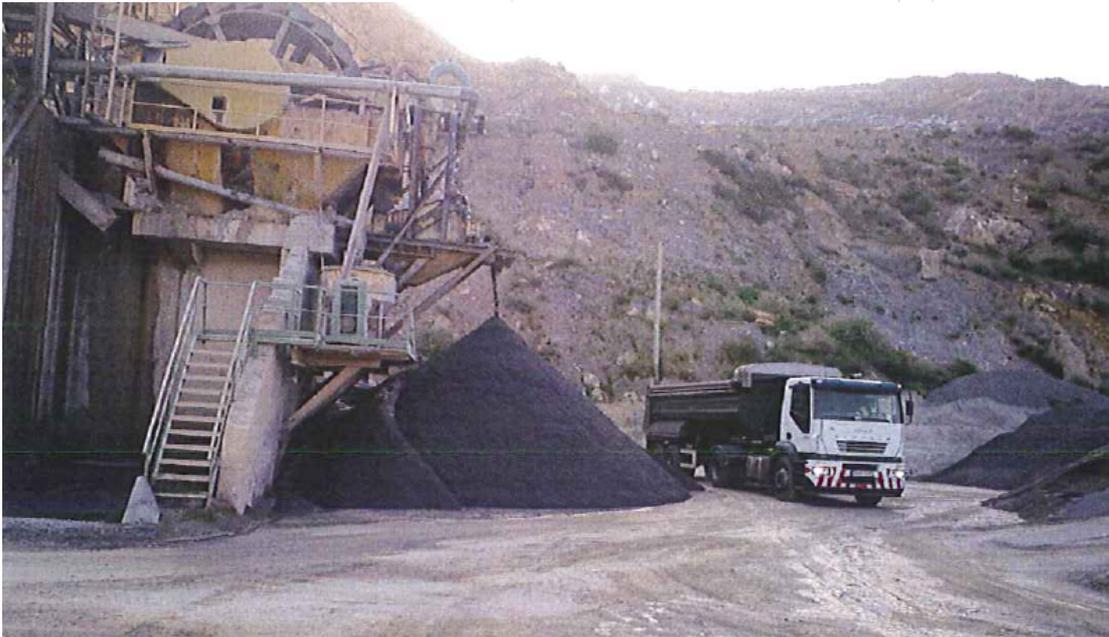
Imagen 3. Camión accediendo desde el camino de acceso hasta la zona de carga, junio a la maquinaria de la Planta

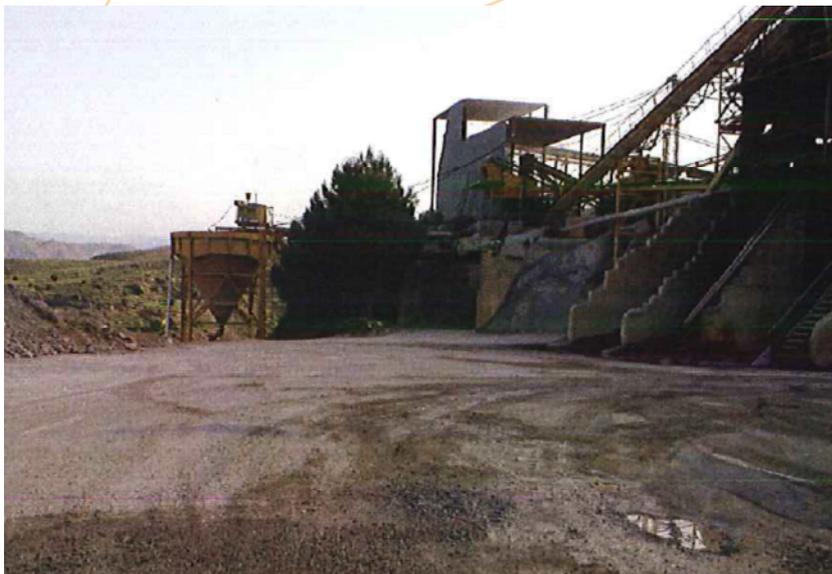
Al poco tiempo el maquinista sintió un bache en el recorrido, lo que le extrañó, dado que el recorrido lo mantenía siempre limpio y desde la máquina se siente casi cualquier objeto que sea pisado, casi por pequeño que sea. En un primer momento pensó que era un perro de los que tenían por la planta, así que dio marcha adelante, se bajó de la máquina, para luego encontrarse que había atropellado al camionero con el resultado de fallecimiento

Imagen 4. Lugar aproximado donde ocurrió el atropello del trabajador

Se supone que el trabajador accidentado no se percató de la presencia de la máquina, bien por distracción, bien por mareo, tropiezo, o indisposición sobrevenida.

Podría haberse evitado si las zonas de paso de personas, de maquinaria y la prohibición del paso de personas hubieran estado señalizadas. Dadas las condiciones cambiantes de la configuración y del volumen de los montones de material de la planta que restan o modifican la visibilidad y los pasillos de paso, tendrían que haberse considerado los medios de coordinación necesarios como celebración de reuniones periódicas entre empresas concurrentes, impartición de instrucciones, o intercambio de información y comunicaciones.

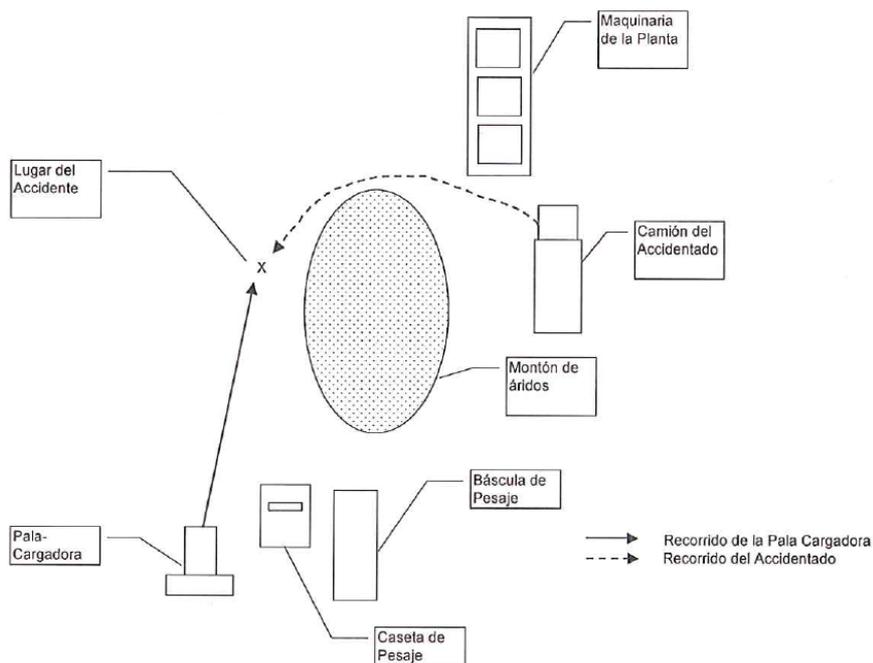
Imagen 5. Croquis aproximado del accidente, según los datos recabados

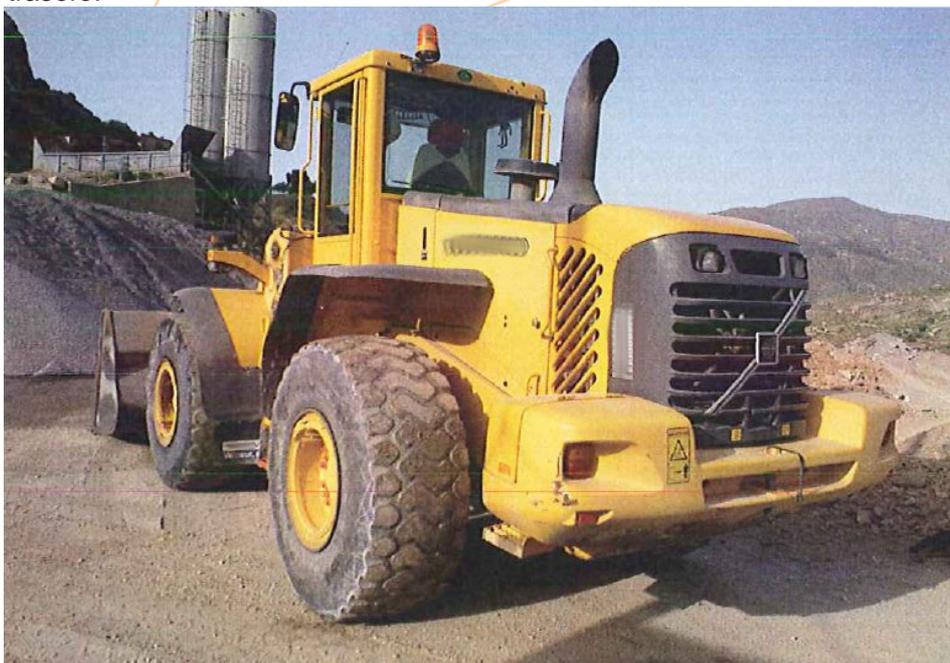
La Pala-Cargadora, a pesar de tener dos espejos retrovisores según las especificaciones del fabricante, tiene poca visibilidad trasera, existiendo una zona peligrosa y sin visibilidad por parte del conductor en la parte de atrás del morro trasero.

Imagen 6. Vista posterior de la Pala-Cargadora que produjo el atropello. Se observan los espejos retrovisores, medios con los que únicamente puede advertir personas u objetos situados en la parte anterior de la máquina. Se observa que hay una zona de peligro donde el conductor tiene dificultades para ver si hay personas u objetos detrás

No hubiese sucedido si en el procedimiento de trabajo de carga de material a los camiones, se hubieran teniendo en cuenta las maniobras peligrosas y aquellas no permitidas, tal como largos trayectos de Pala-Cargadora en retroceso. Dentro del procedimiento, se tendría que haber establecido un protocolo de comunicaciones entre los camiones que cargan, la pala-cargadora y el personal responsable de la planta y pesado de los vehículos. Tendrían que haberse tenido en cuenta el uso de permisos y/o avisos de operaciones por medio de emisoras de radio u otros medios de comunicación que sean seguros y no infundan a error.
