## MEMORIA VALORADA DE LA REPARACIÓN DE DAÑOS PRODUCIDOS POR EL ENJAMBRE SÍSMICO RECIENTE EN EL EDIFICIO DEL MUSEO ARQUEOLÓGICO DE GRANADA.

Delegación Territorial de Fomento, Infraestructuras,  
Ordenación del Territorio, Cultura y Patrimonio Histórico en Granada. Junta de Andalucía

Juan Manuel Zamora Malagón. Arquitecto. Colegiado 4317 del C. O. A. Granada.  
Antonio Luis García-fresneda Hernández. Arquitecto. Colegiado 4316 del C. O. A. Granada.

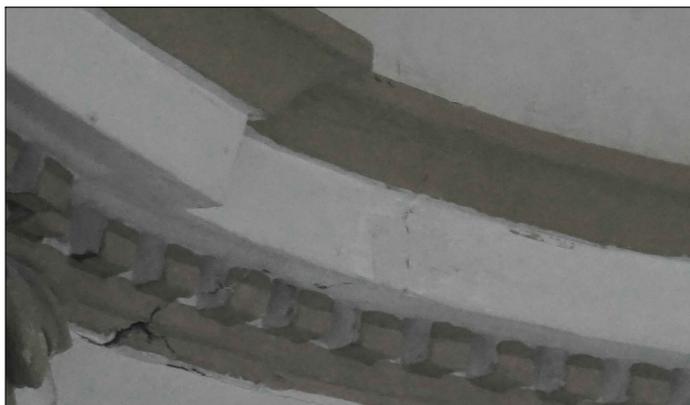
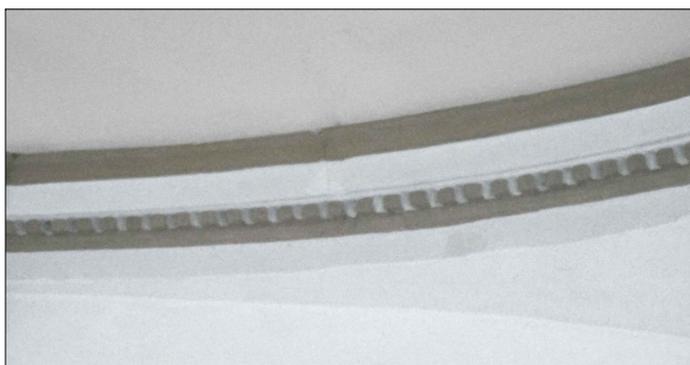
El movimiento provocado por el sismo, provoca la rotura y caída de fragmentos de elementos ornamentales como el caso que nos ocupa.

Se recomienda comprobar si la moldura a ambos lados de la fisura se encuentra estable o se ha soltado, para evitar el desprendimiento de algún fragmento sobre la escalera en futuras intervenciones, el sellado y/o grapado de las fisuras y sus correspondientes acabados.

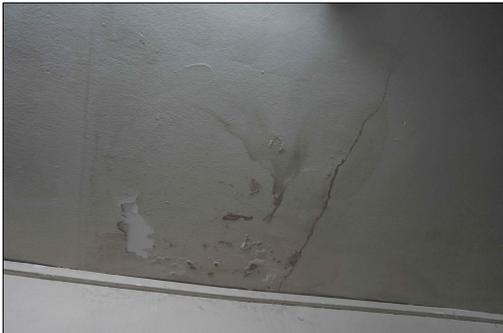
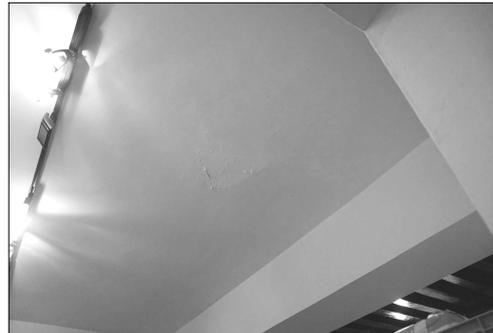
En la sala existían dos fisuras verticales con anterioridad al sismo, pero presumiblemente aparecidas con posterioridad a 2010, puesto que no aparecen en el informe de Vorsevi. En la visita se nos informa que esas fisuras han podido verse aumentadas. En la misma sala, han aparecido a raíz del sismo, dos fisuras junto al acceso a la sala más cercano a la sala de exposiciones que da fachada a la Carrera del Darro. Se trata de una grieta horizontal en el falso techo de cañizo, y una fisura vertical en el machón del muro junto a la jamba de la puerta de acceso. En esa zona se localiza igualmente en el falso techo una zona de humedad proveniente de la cubierta.

Las grietas verticales, podrían deberse a alguna sobrecarga del apoyo de los elementos de cubierta o bien a algún asiento diferencial en el tiempo. Al recibir el desplazamiento horizontal y la componente vertical del sismo, se ha podido agravar la situación previa. La grieta vertical coincidente con el muro de cerramiento sobre el antiguo adarve perpendicular a esta estancia, evidencia el desplazamiento horizontal en la zona de dos estructuras de distinta época y configuración.

La fisuración del falso techo, puede deberse al movimiento sísmico, asociado a una patología previa por infiltración de agua en algunos de los elementos de madera de sustentación del falso techo de cañizo.

Es necesario intervenir en la reparación de las fisuras señaladas, para por un lado garantizar la continuidad de los soportes en las fisuras verticales, y por otro garantizar la estabilidad del falso techo de cañizo, previa reparación de la humedad proveniente de la cubierta sobre el mismo. Pudiera ser necesario reparar algún elemento de madera de soporte del falso techo.

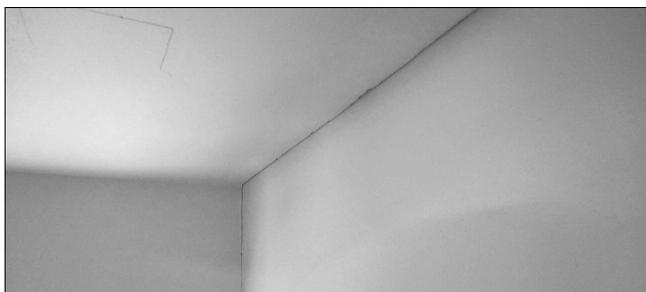
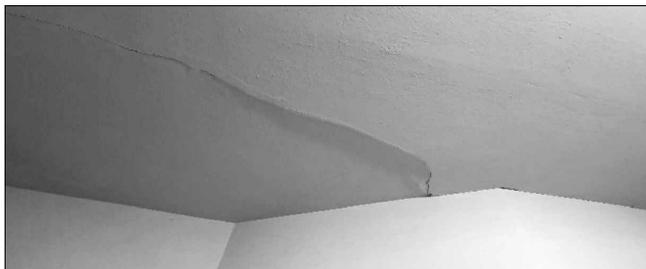
Se trata de una de las patologías habituales en caso de sismo. El movimiento diferencial de los distintos elementos constructivos, hacen que fisuren por los puntos de conexión entre los mismos, en sus zonas de contacto, por agotamiento de la resistencia de los materiales más frágiles. En este caso se trata de un falso techo en una zona que estructuralmente une los dos edificios que se desplazan de forma autónoma, por lo que se produce la rotura al producirse ese desplazamiento diferencial.

Se propone el desmontaje completo del falso techo, la comprobación de la cubierta, así como la posterior ejecución del falso techo, quedando separado el falso techo de los muros perimetrales, con la incorporación de una junta elástica en el mismo.

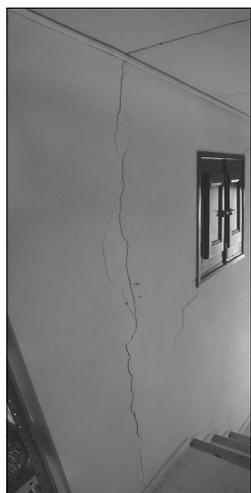
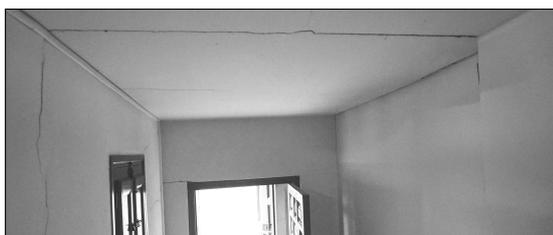
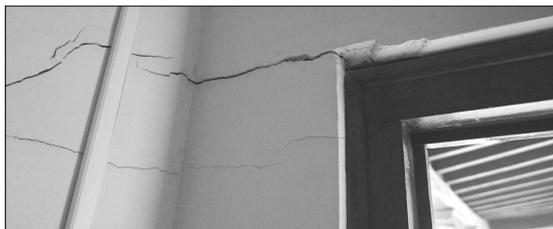
Desde mi punto de vista, se trata del encuentro de un elemento de fábrica, apoyado sobre la arcada del patio, con un espesor pequeño en relación al resto de elementos portantes, que implica la separación del muro de cerramiento de la sala E01, por tanto se coincide más en ese "marcado natural" de junta estructural que indicaba Vorsevi, aunque quizás por causas diferentes, puesto que se considera que la deformación de la galería donde se apoya, al ser menos rígida que el muro de cerramiento de la sala, produce ese movimiento diferencial y por tanto su rotura.

Se debería desvincular el cerramiento de la zona de ingreso a la sala, del muro de portante de la misma. Una vez realizada esta labor se deben reparar todas las grietas existentes en los paramentos del acceso para garantizar su continuidad y por tanto su estabilidad.

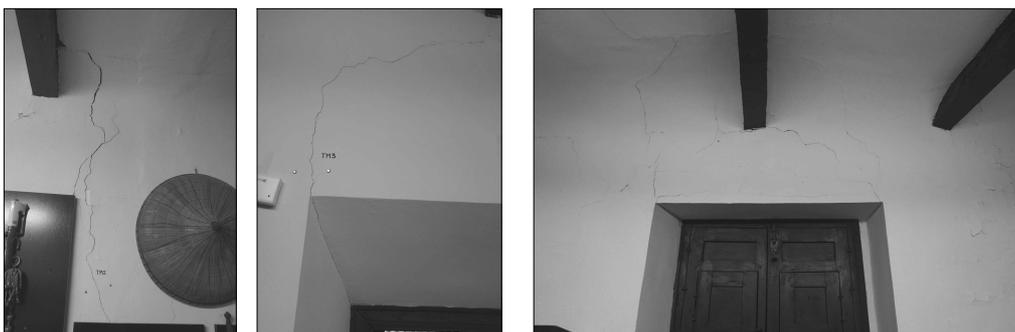
Las fisuras del falso techo de cañizo, son frecuentes con el paso del tiempo, por el deterioro y movimiento del mismo.

Son unas familias de fisuras que por su antigüedad se encuentran estabilizadas en el tiempo, puesto que no se tienen constancia de que los fisurómetros colocados, indicaran que las fisuras existentes se encontraran activas. No obstante, los fenómenos sísmicos pueden agravar, y provocar en primer lugar la caída de fragmentos de techo de cañizo, y por otro un deterioro de los muros que pueden provocar la falta de estabilidad de la cubierta.

Es necesario reparar todas las fisuras existentes en la estancia, a fin de garantizar la continuidad de los muros fisurados, y garantizar la estabilidad de los paños de falso techo afectados.

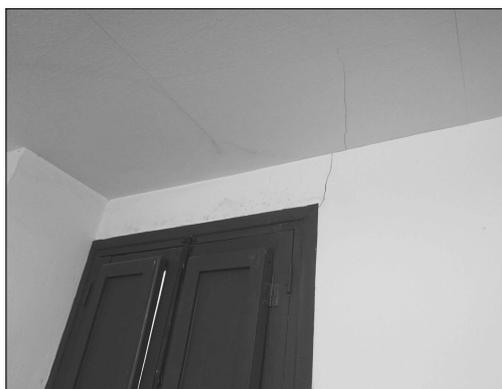
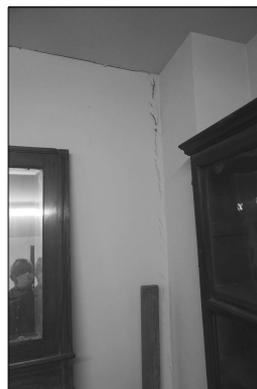
La mayor parte de lesiones que eran preexistentes al sismo.

Las fisuras preexistentes datadas desde el año 2010, no han sufrido una evolución muy notable en el tiempo. No obstante, los movimientos sísmicos acentúan este tipo de patología previa, por lo que si no se actúa en el mantenimiento de las zonas lesionadas, será inevitable el deterioro de la edificación.

Se deben reparar las fisuras de la sala, tal y como se recomendaba en el informe de Vorsevi del año 2010. Para ello será necesario evaluar el estado del cargadero sobre el que se sustenta el muro de cerramiento hacia el patio. Una vez garantizada la estabilidad de ese cargadero, proceder a la reparación de las grietas.

Se debe reparar la fisura del falso techo para evitar su aumento.

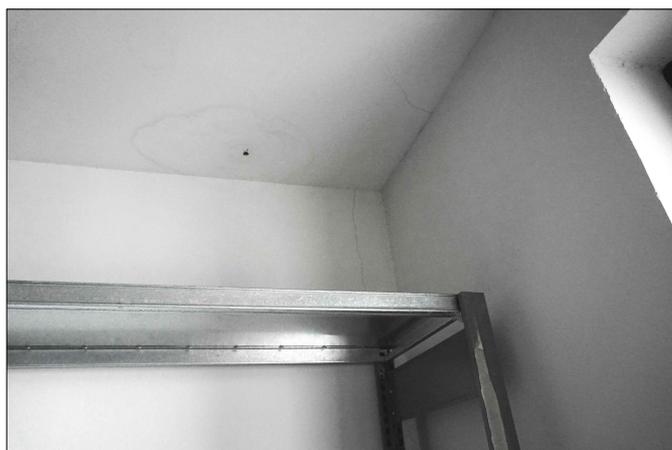
La entrada de agua a la cubierta, puede provocar el deterioro de la estructura de fijación del falso techo, y por tanto su debilitamiento y deformación.

Si no se interviene seguirá avanzando la fisuración del falso techo, y el paulatino deterioro de su estructura de cuelgue.

Se debe levantar el falso techo, y comprobar el estado de la subestructura de madera del mismo, y proceder a su refuerzo o sustitución.

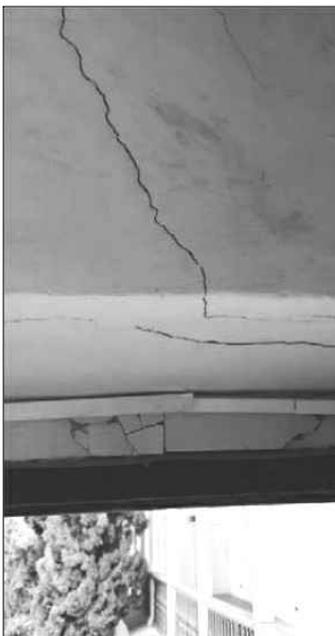
Puede deberse a un fallo local del dintel de la puerta la causa de la fisura sobre la misma. Las fisuras en el falso techo pueden al deterioro en el tiempo de este tipo de elemento de cañizo, al deformarse por algún motivo la subestructura de cubierta de la que se sustentan.

Se recomiendan las reparaciones indicadas en el informe del año 2010.
