**ANTEPROYECTO PARA LA REHABILITACIÓN DE LAS  
ZONAS HISTÓRICAS DEL HOSPITAL DE SAN LÁZARO.  
ADECUACIÓN A USO SOCIOCULTURAL Y ESPACIO DESTINADO  
A LA INVESTIGACIÓN Y DOCENCIA EN CIRUGÍA ROBÓTICA**

Promotor: Hospitalaria Universitario Virgen Macarena.  
Servicio Andaluz de Salud.  
Consejería de Salud.  
Junta de Andalucía.  
Autor: CIVITE ARQUITECTURA S.L.

#### 4. ESTADO DE CONSERVACIÓN

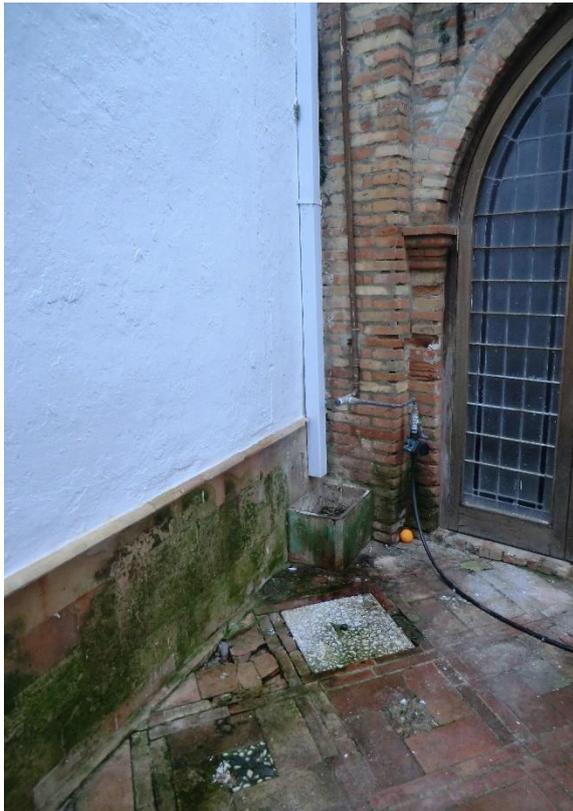
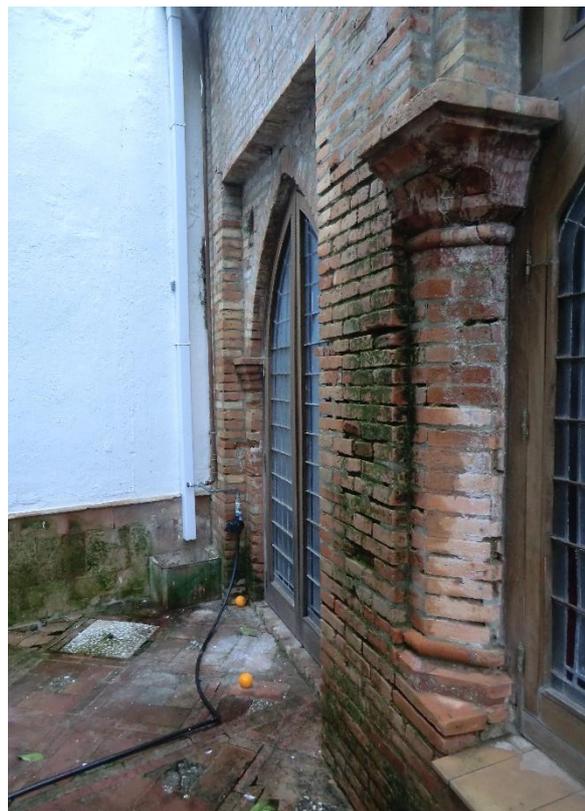
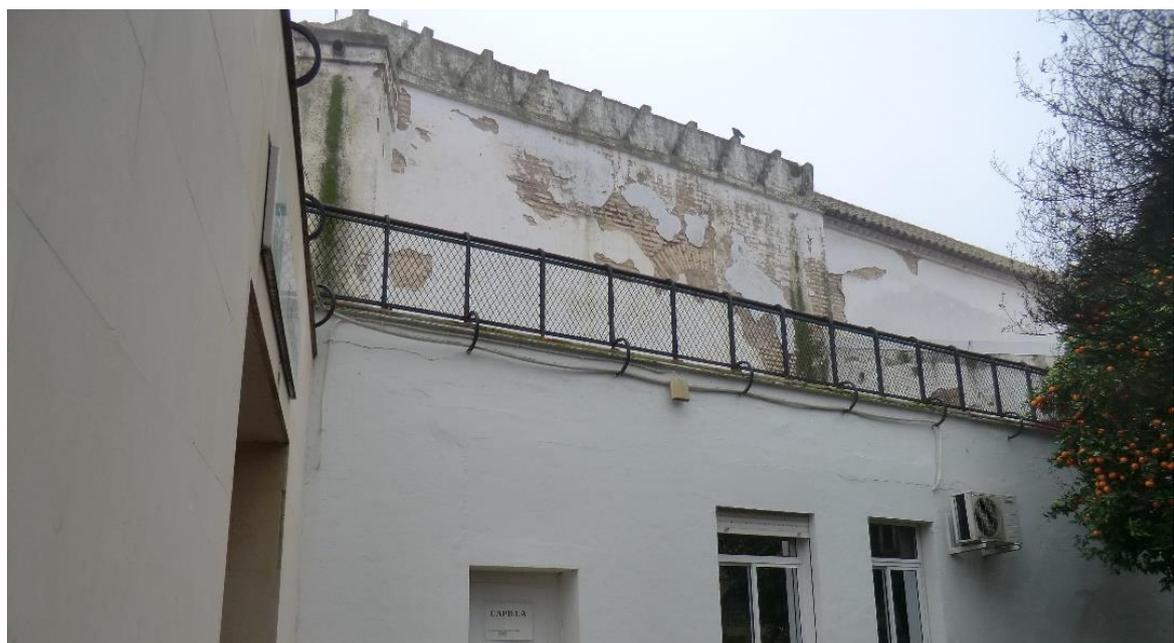
Esquina del encuentro de iglesia con galería neomudéjar. Se aprecian manchas de humedades en ambos muros, en el zócalo, etc. Nótese la pobre solución de pretil sobre la galería, cuyo nivel de calidad no se ajusta a la fábrica existente.

Fachada lateral de la iglesia. Se aprecian manchas de humedad en zócalo y revestimiento

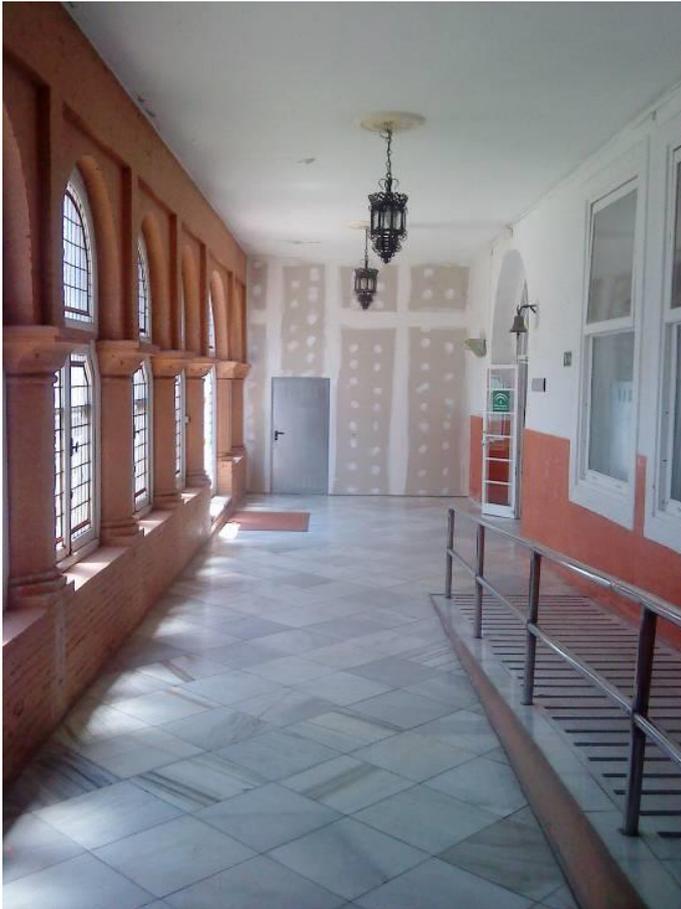
Zona en uso de la galería. En la foto se aprecia el cerramiento de cartón yeso hacia la zona histórica que actualmente se encuentra sin acceso.

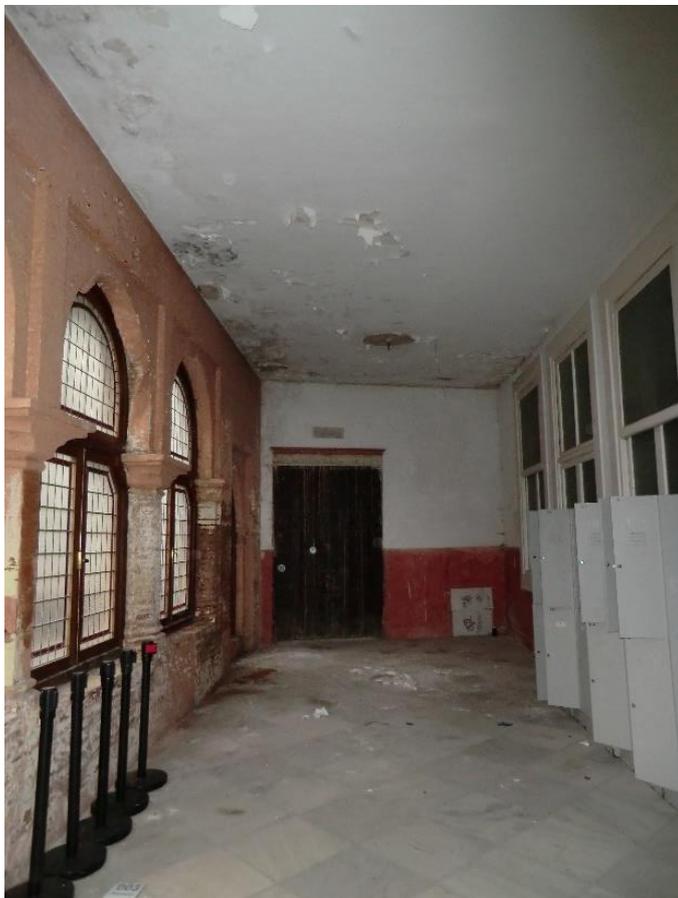
Interior de la zona de la galería en desuso. Se observa abundantes manchas de humedad en el techo, la fachada al patio y el muro medianero con la iglesia. En el paramento del patio se aplicó en su momento una pintura plástica no transpirable sobre el ladrillo visto que ha producido problemas graves en la fábrica.

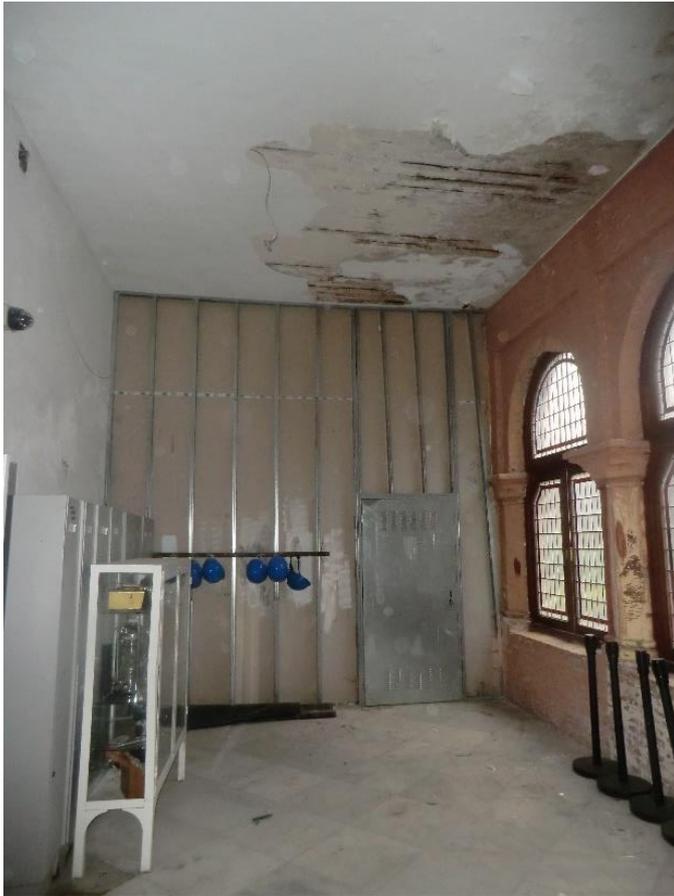
Interior de la zona de la galería en desuso. Se aprecia la preocupante situación del forjado en el techo cerca de la entrada donde se ha producido el desprendimiento del revestimiento provocado por la oxidación del acero del forjado generado por la entrada de humedades. Es importante destacar que este forjado no es el original del año 29, que se construyó con vigas de madera y bovedillas de ladrillo.

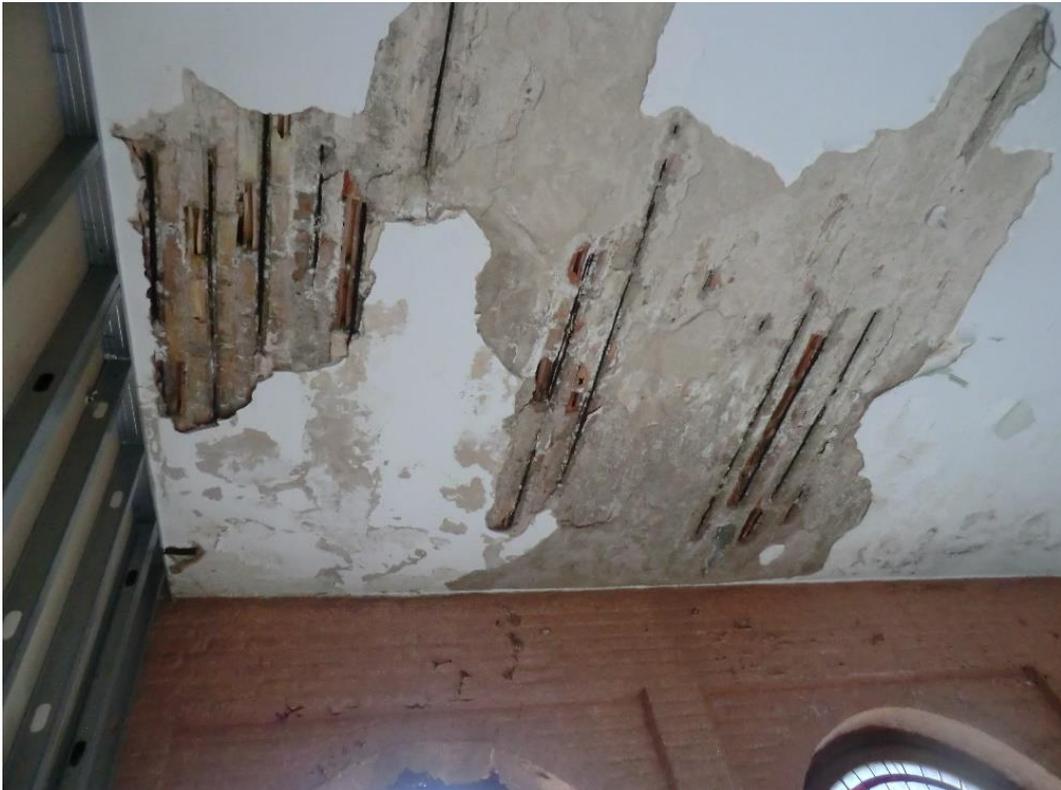
Detalle del grave deterioro del forjado donde se aprecia el revestimiento desprendido y la oxidación de las armaduras.

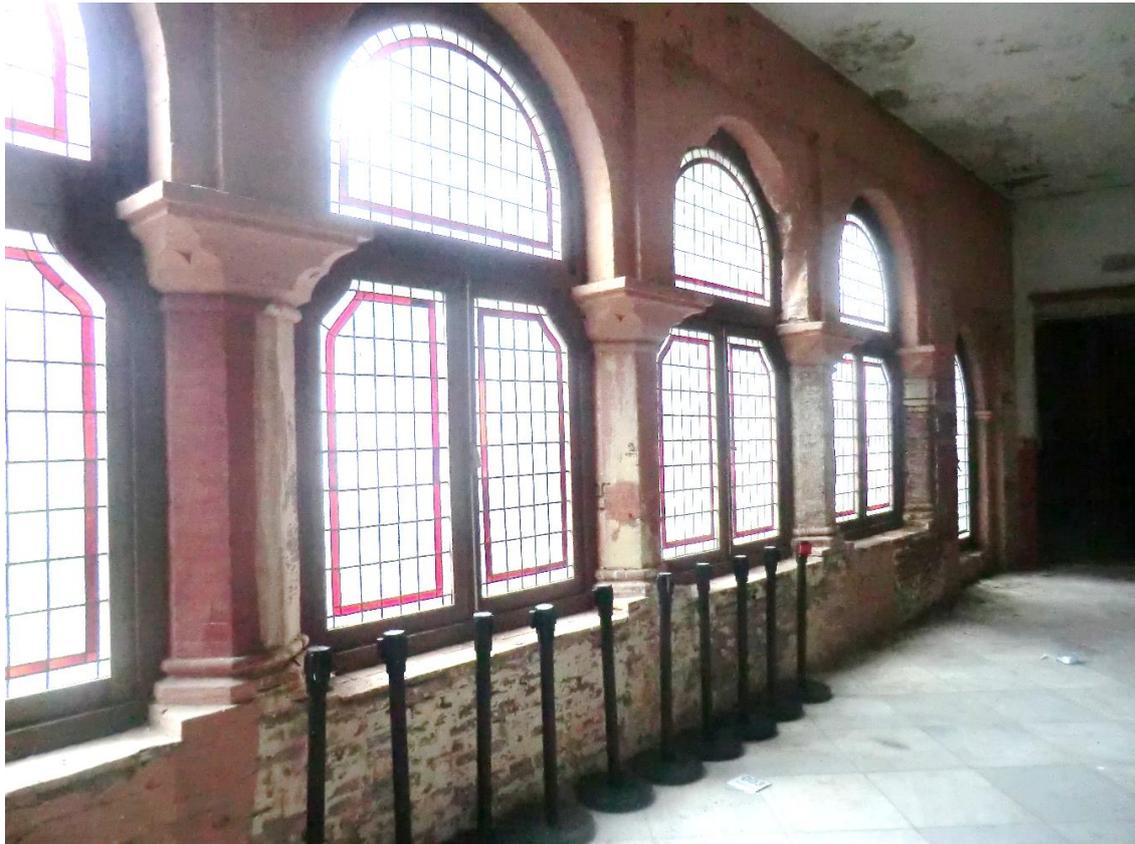
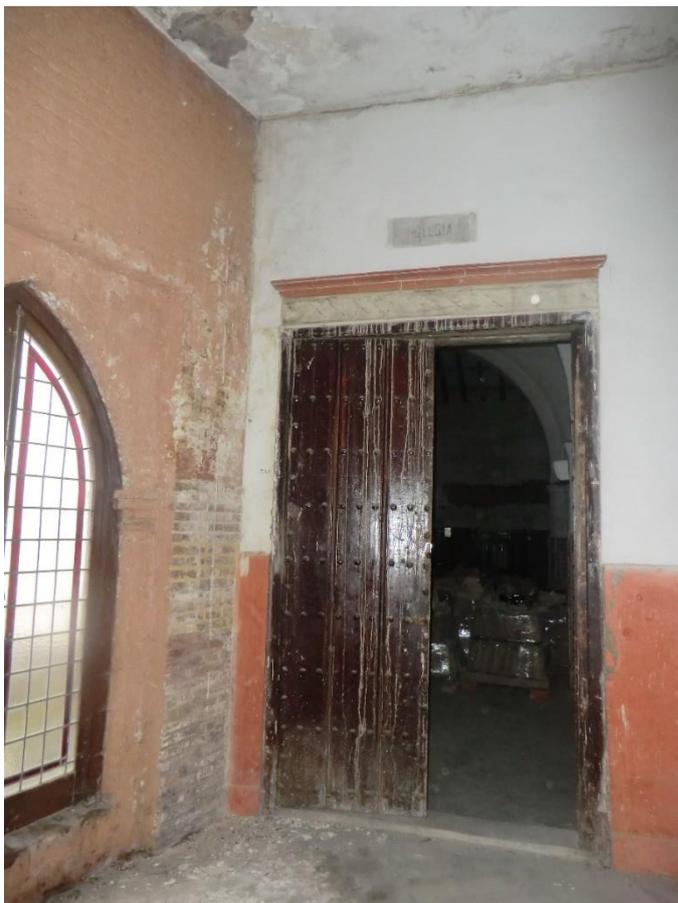
En la fachada interior de la galería neomudéjar se aprecian humedades. Se ha retirado en parte de la pintura plástica y colocado carpinterías, pero aún se aprecian problemas de humedad.

Detalle de la esquina del muro medianero con la iglesia y la galería neo-mudéjar, con presencia de importantes manchas de humedad en el techo, la fachada y en la puerta de acceso a la iglesia. Existe una importante degradación de los materiales y afección de las carpinterías.

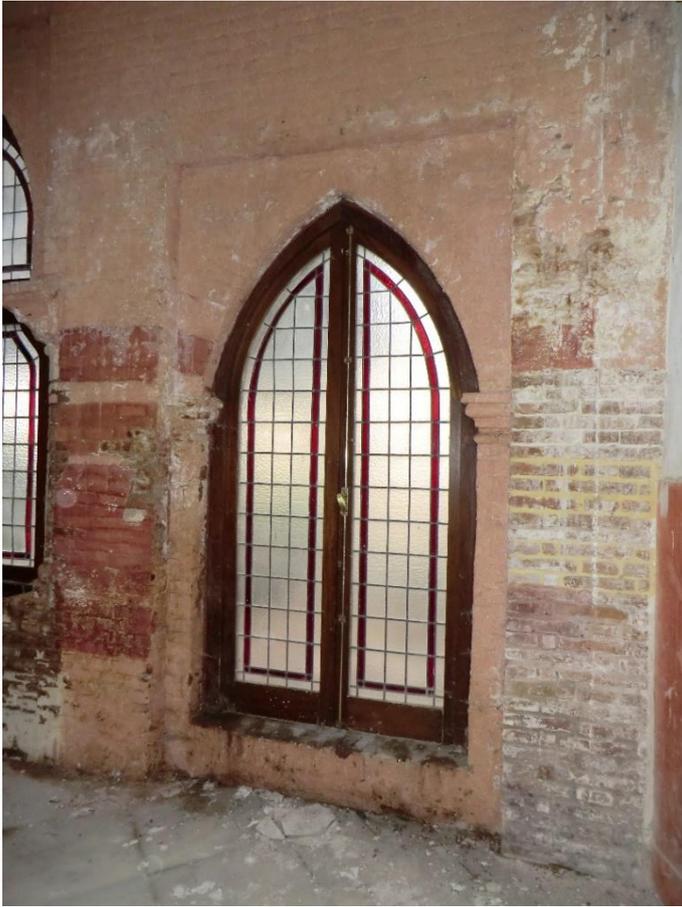
Detalle de la fachada de la galería al patio con presencia de importantes manchas de humedad en el muro. Parte de la pintura plástica de la fachada de la galería neomudéjar se ha retirado, pero sigue presentando humedades y eflorescencias.

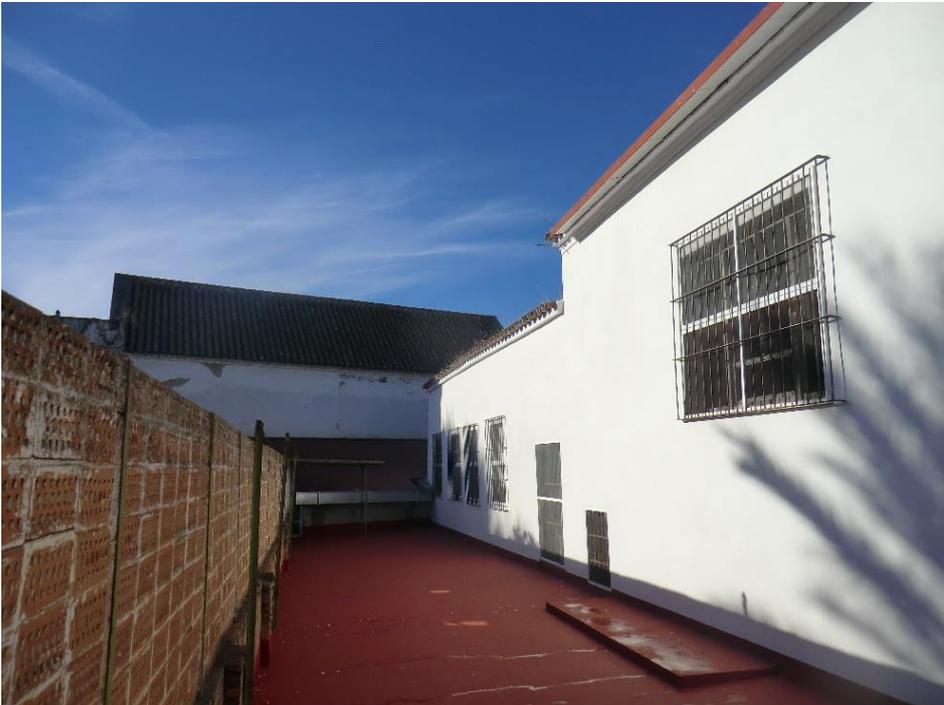
Terraza en desuso sobre galería clausurada. En aparente buen estado, muestra graves problemas estructurales debidos a la oxidación del acero del forjado. El pretil al patio central se ha recrecido con ladrillos bastos, pobre solución cuyo nivel de calidad no se ajusta a la fábrica neomudéjar

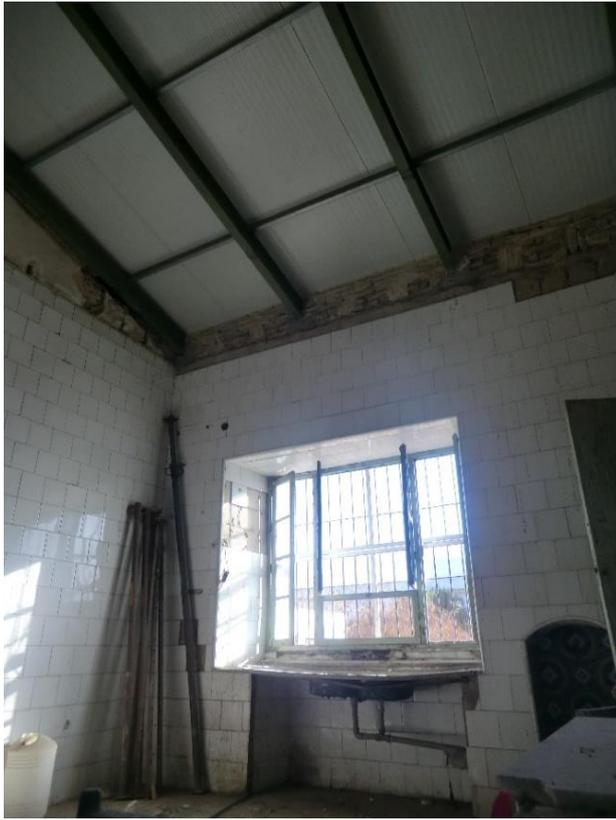
Planta primera. Debido al grave estado estructural que presentaba la cubierta de la torre fue necesaria su sustitución por una estructura de acero y chapa. A pesar de esta actuación, el suelo y las paredes aún se encuentran muy deteriorados, con presencia de excrementos de palomas, así como manchas generadas por la entrada directa de agua por la rotura de los vidrios.

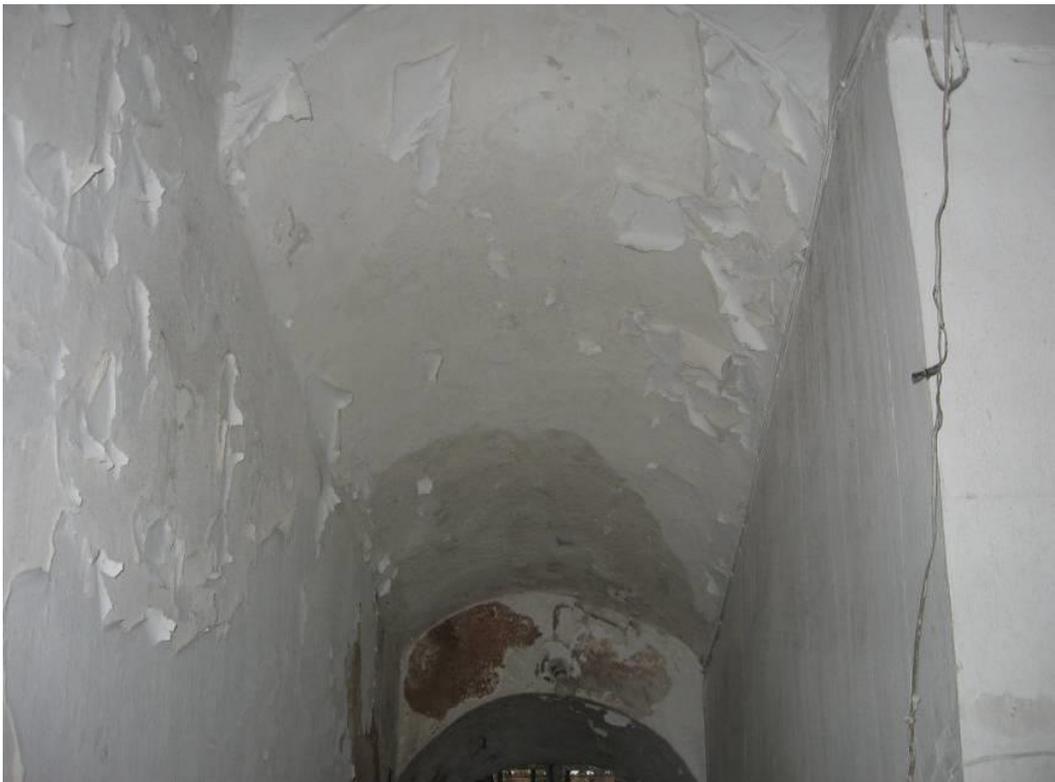
Tramo de escalera horadado en el muro de la torre. Presenta deterioro del revestimiento, con desprendimiento parcial del mismo, y manchas de humedad.

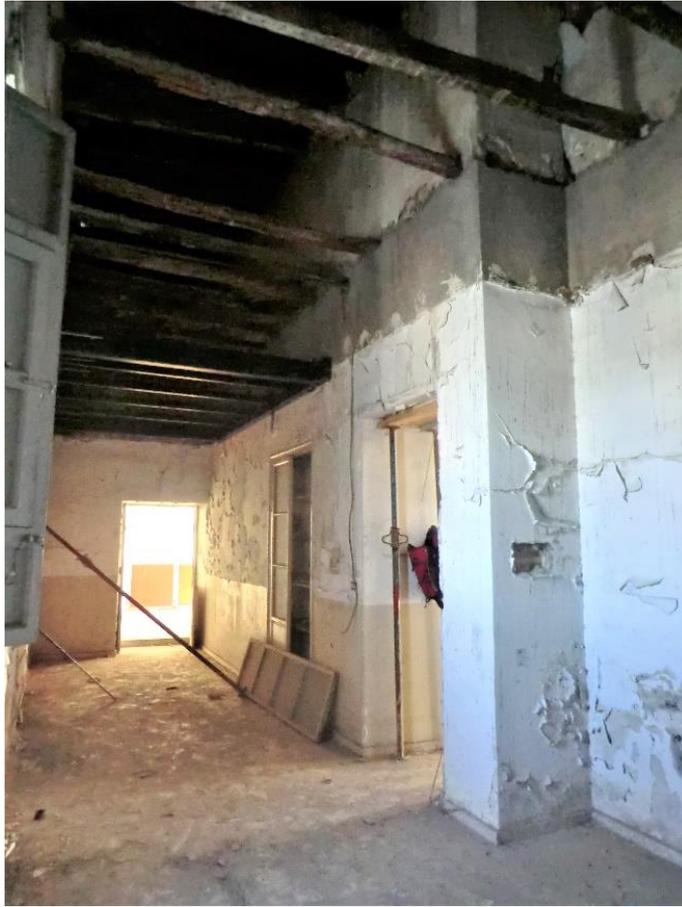
Planta Primera.  
Crujía de la portada principal donde se encuentra la entrada del hospital. Se aprecia un gran deterioro en los revestimientos. A pesar de la sustitución de la cubierta, el mal estado de las carpinterías aun permite la entrada de humedad.

La retirada del falso techo de esta zona muestra la gran altura de este espacio y sus muros. La fachada está actualmente atada mediante vigas de madera en mal estado.

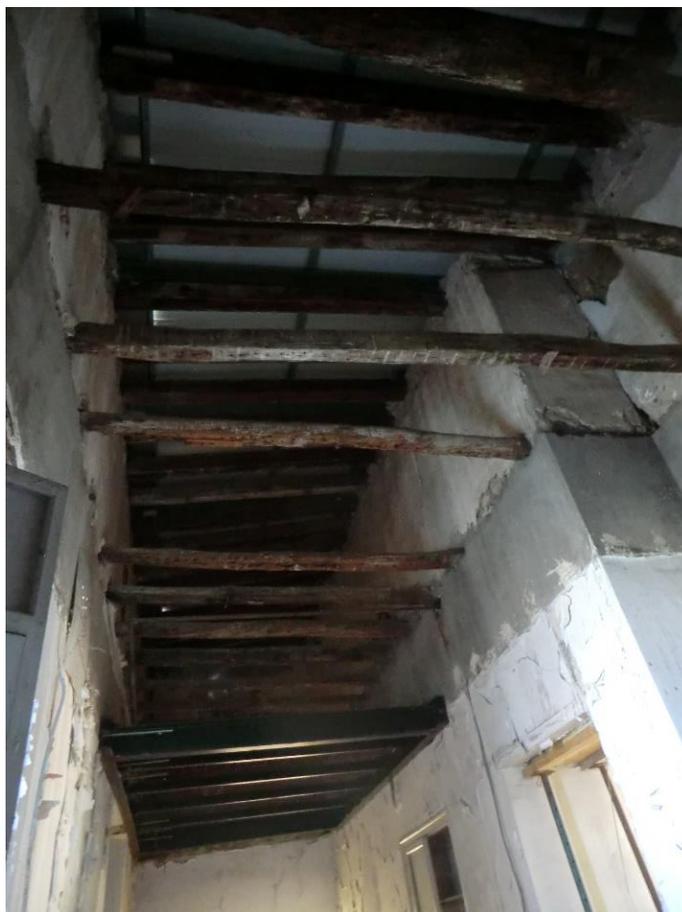
Detalle del techo de la crujía de la portada sobre la entrada principal. Las vigas de atado de madera presentan mal aspecto en general, con apertura de fendas, síntomas de pudrición en las cabezas empotradas en muro y pérdida de material.

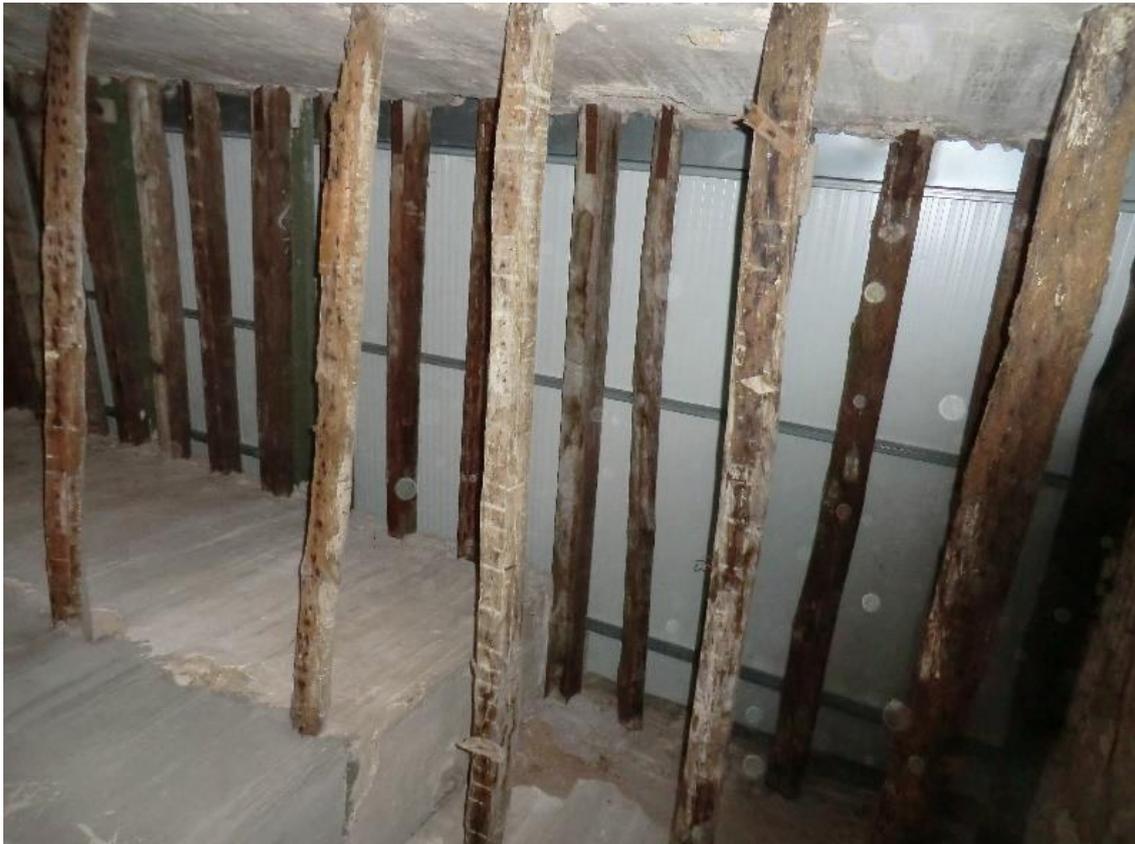
A través de las vigas de atado de madera se aprecia la intervención de emergencia de la cubierta ejecutada con una estructura de acero y chapa. Varias de las vigas de madera han sido reforzadas con pletinas de acero que muestran signos de oxidación.

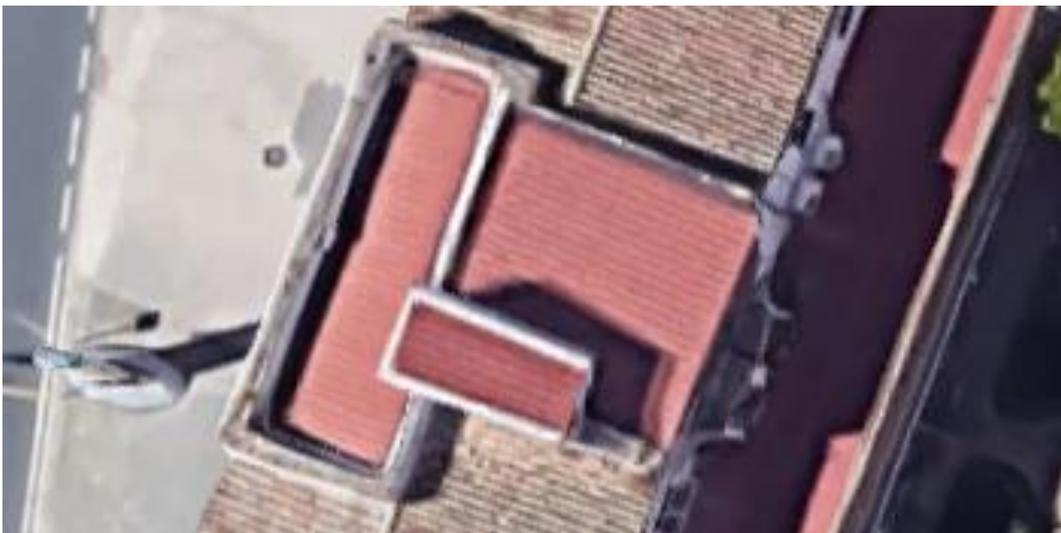
Tras años de deterioro que provocaron graves daños en los interiores de la edificación por la entrada constante de humedad, las cubiertas del cuerpo del pórtico principal de la entrada, la torre de los Gausines y el castillete de la escalera fueron sustituidos por cubiertas de chapa y acero en una intervención de emergencia.

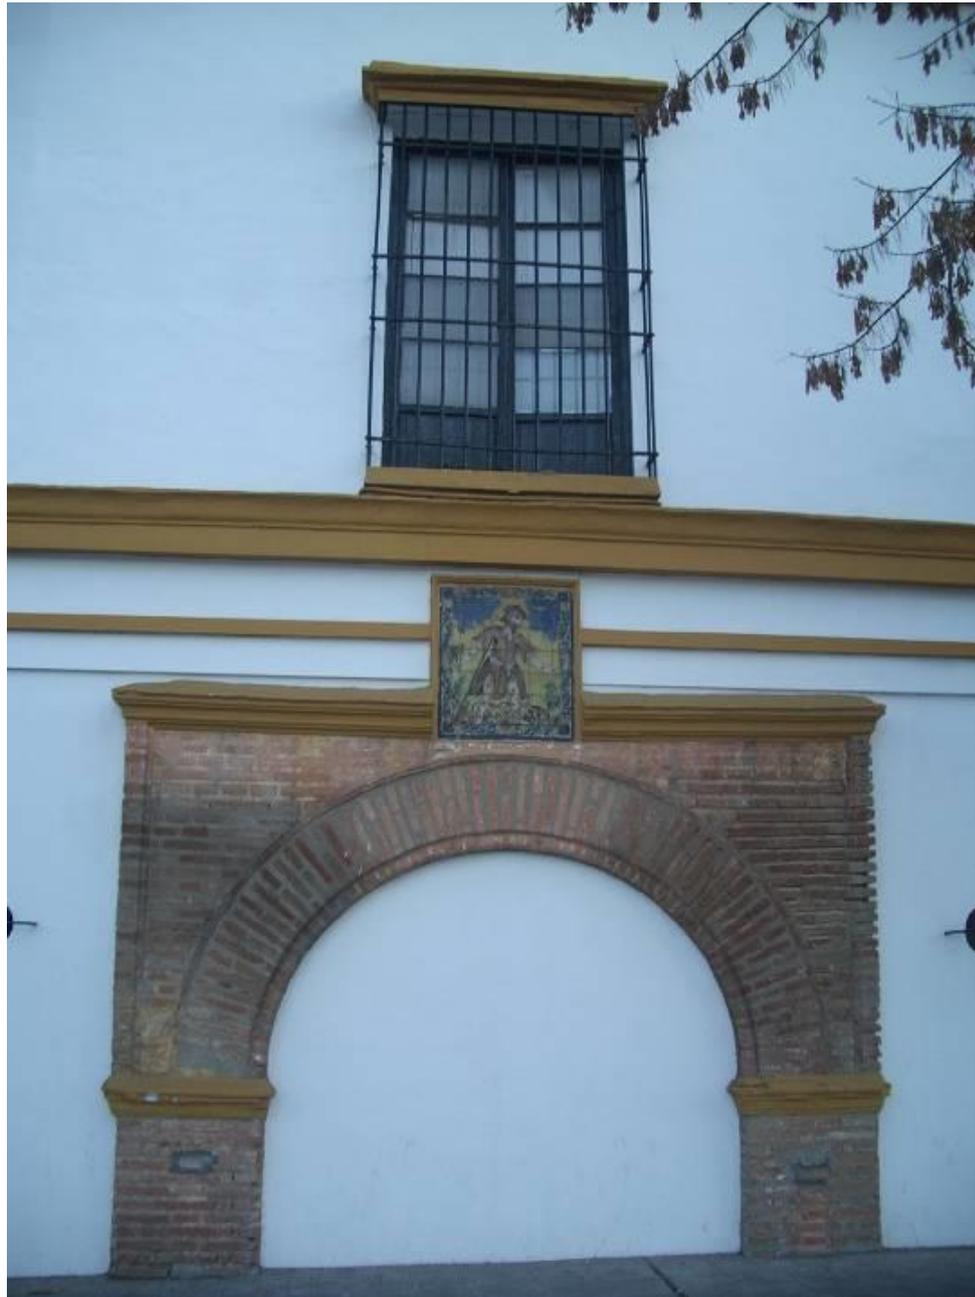
Elevación de la calzada, ejecutada en los años 70 del pasado siglo, que dejó al edificio enterrado sin tener en cuenta su cota original.

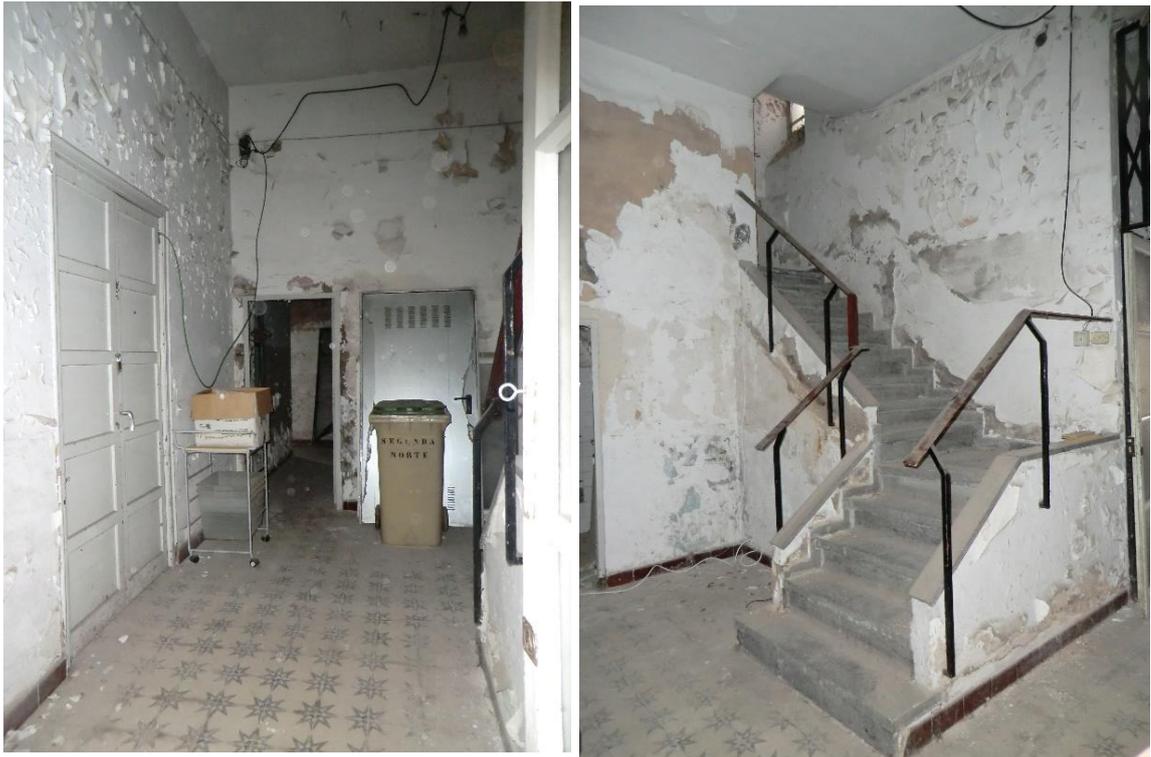
Acceso a las antiguas dependencias y la torre de los Gausines. Muestra pérdida de revestimiento, suciedad,

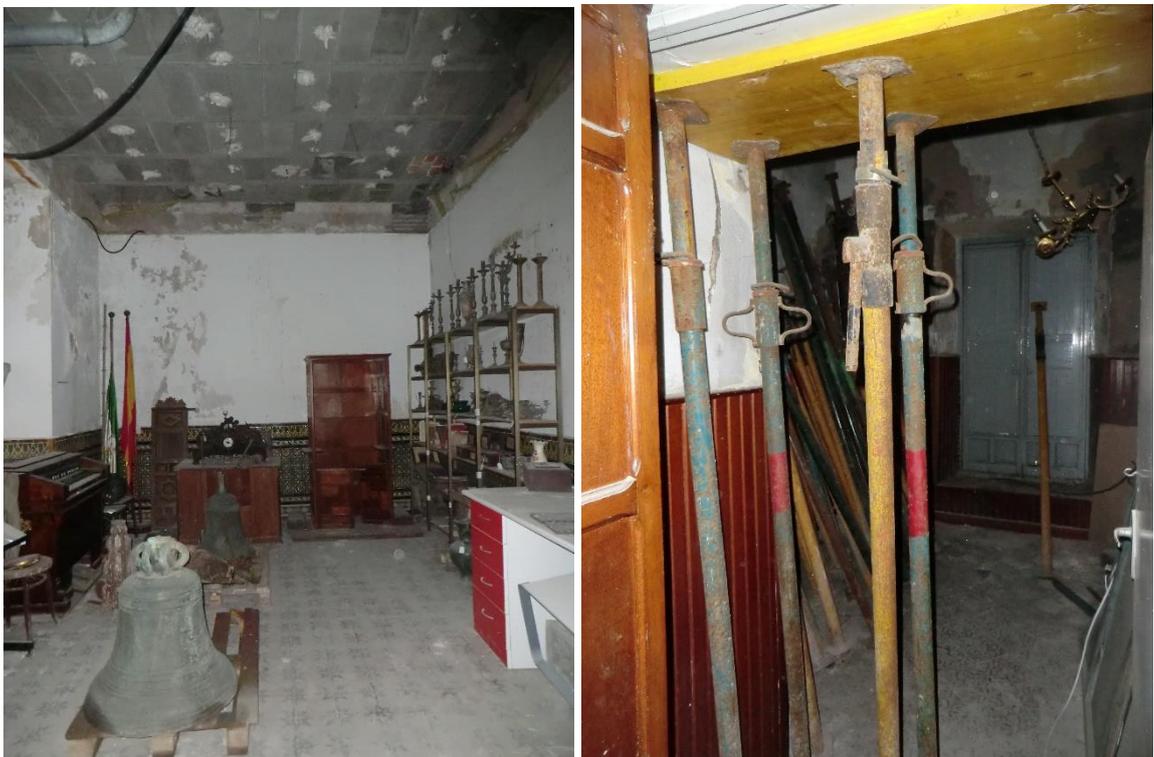
Salas 1 y 2. Estancias anexas donde se aprecian humedades y suciedad. El falso techo se ha retirado dejando visto el forjado en bruto, lo que evidencia su factura contemporánea. El hueco de paso de la sala 2 está actualmente apeada.

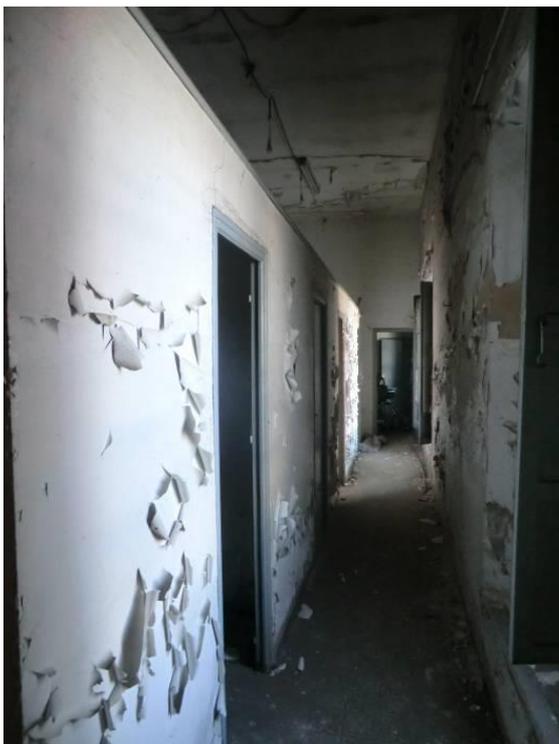
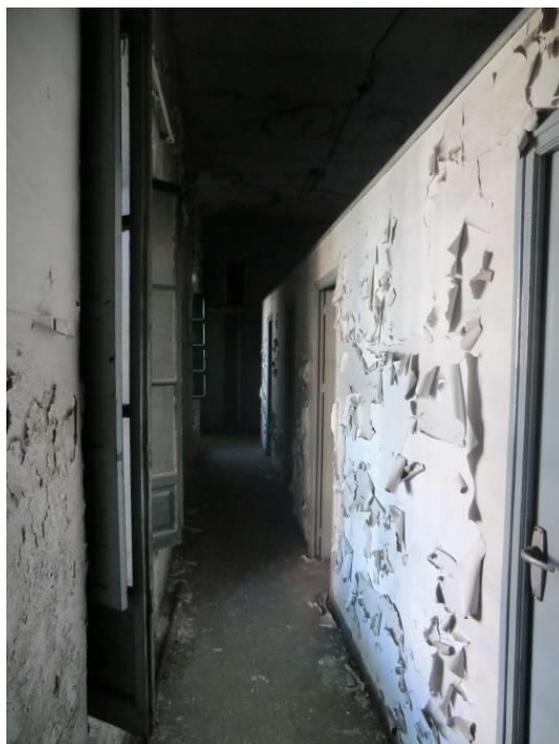
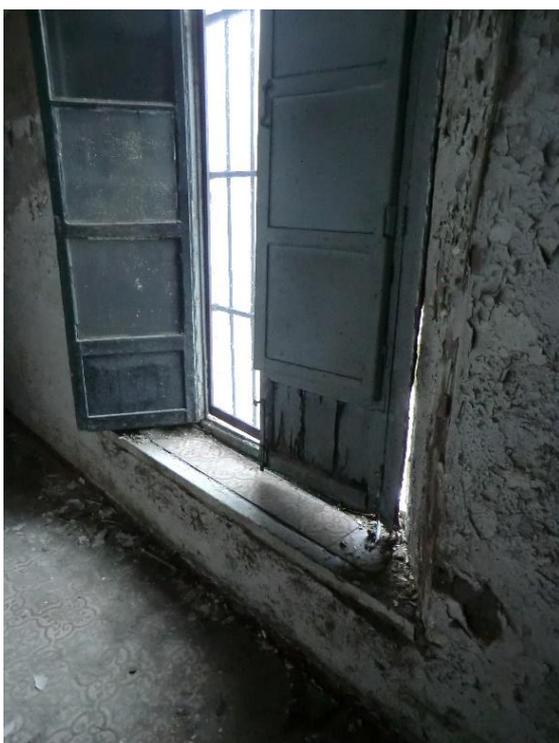
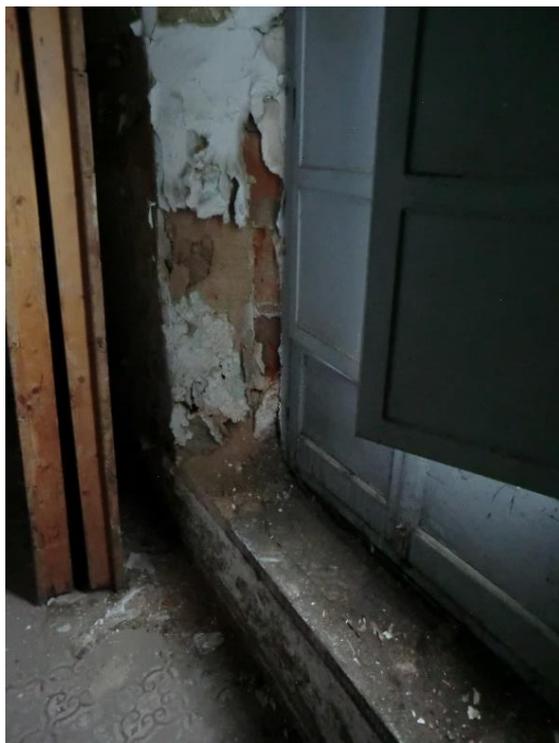
Antiguas dependencias de las religiosas. Desprendimiento de revestimientos, suciedad y humedad generalizada en paredes. Las ventanas de las antiguas dependencias a la calle Doctor Fedriani. El mal estado de las carpinterías y los vidrios rotos permite la entrada de humedad. El revestimiento del muro se encuentra en muy mal estado, desprendiéndose al pasar la mano, material, disgregado.

Salas 3 y Zaguán de la Iglesias. Desprendimiento de revestimientos, pinturas, humedad generalizada en paredes.

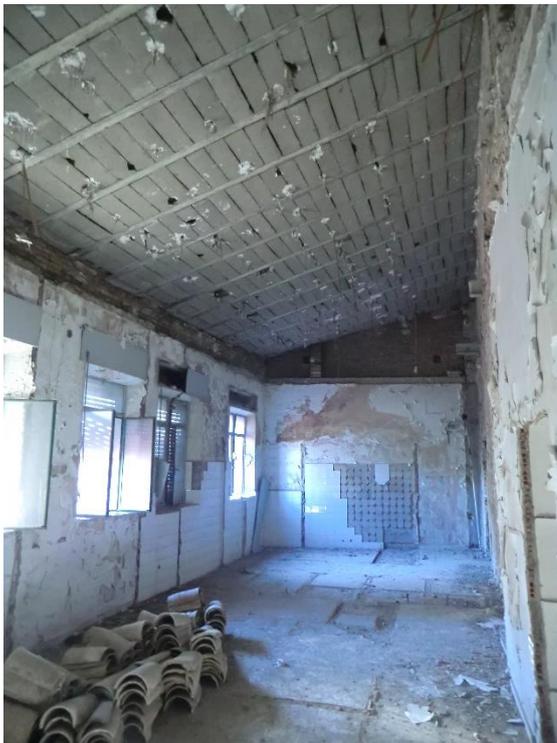
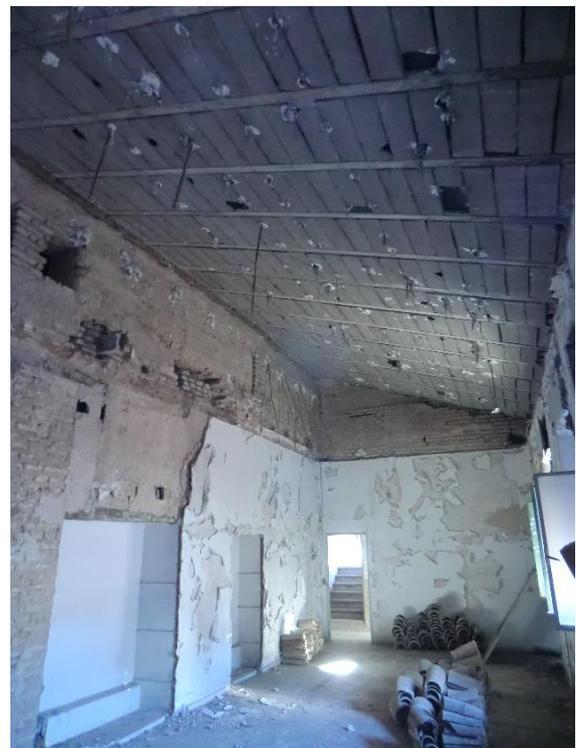
La zona de los antiguos baños y lavandería ha sido vaciada de tabiquerías, lo que han dejado visto roturas, huecos y distintos aparejos del antiguo muro. La retirada del falso techo permite observar la fábrica de la cubierta inclinada, viguetas pretensadas y bovedillas de hormigón, lo que evidencia su factura actual.

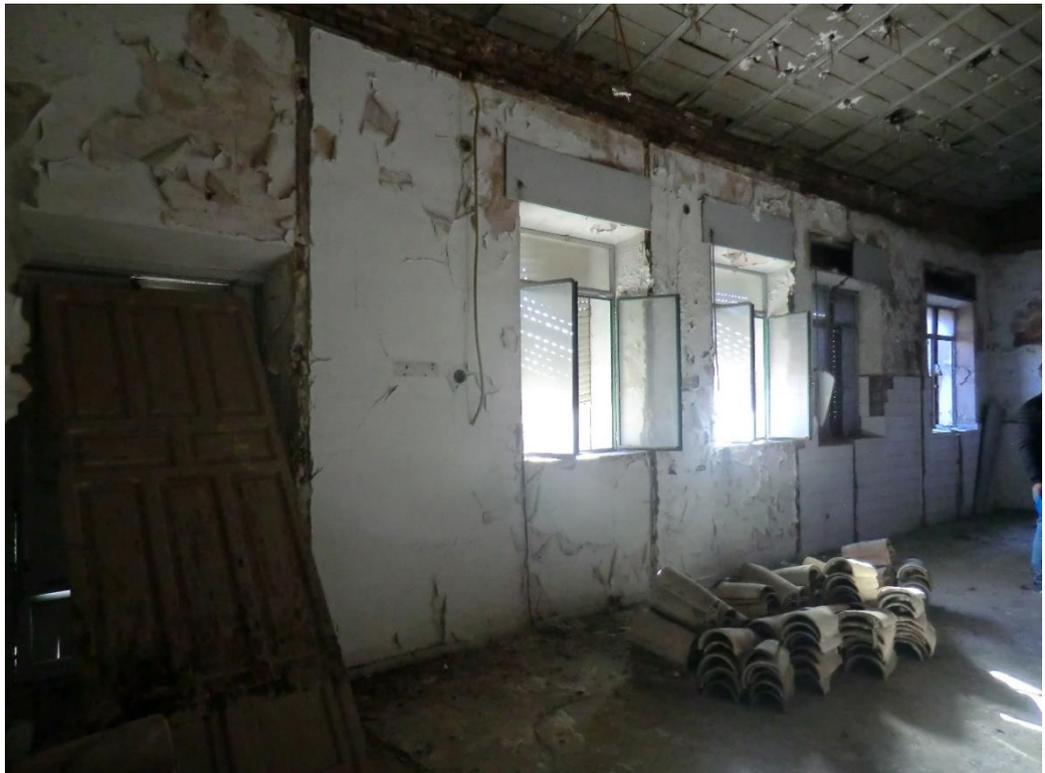
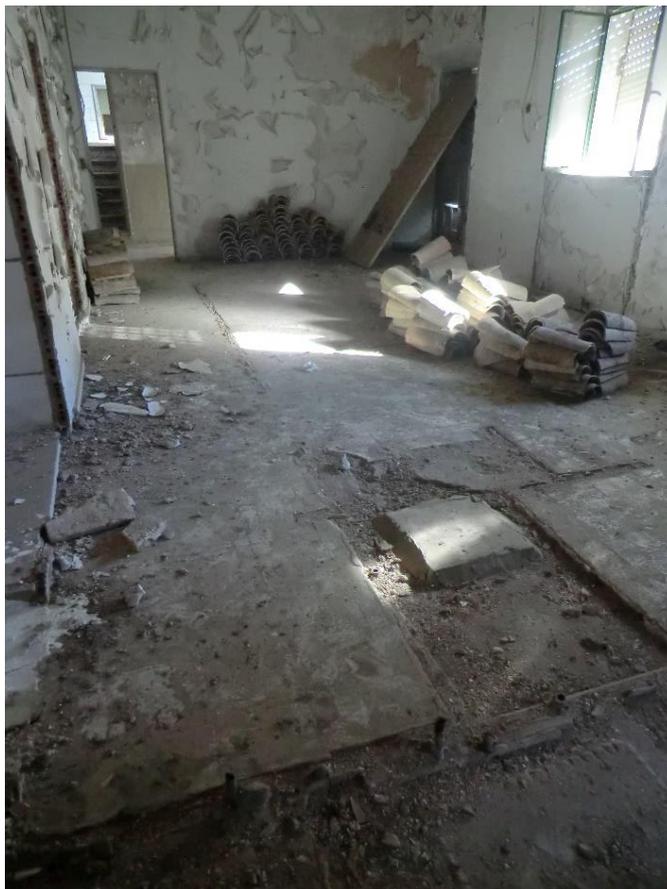
El mal estado de las carpinterías de esta zona permite la entrada de suciedad y humedad. La fachada se encuentra muy afectada y muestra un muy deteriorado estado de conservación en general.

En el suelo se observa restos de material desprendido, zonas levantadas y una gran cantidad de suciedad. La zona es utilizada para almacenar las tejas conservadas de la obra de emergencia de la cubierta.

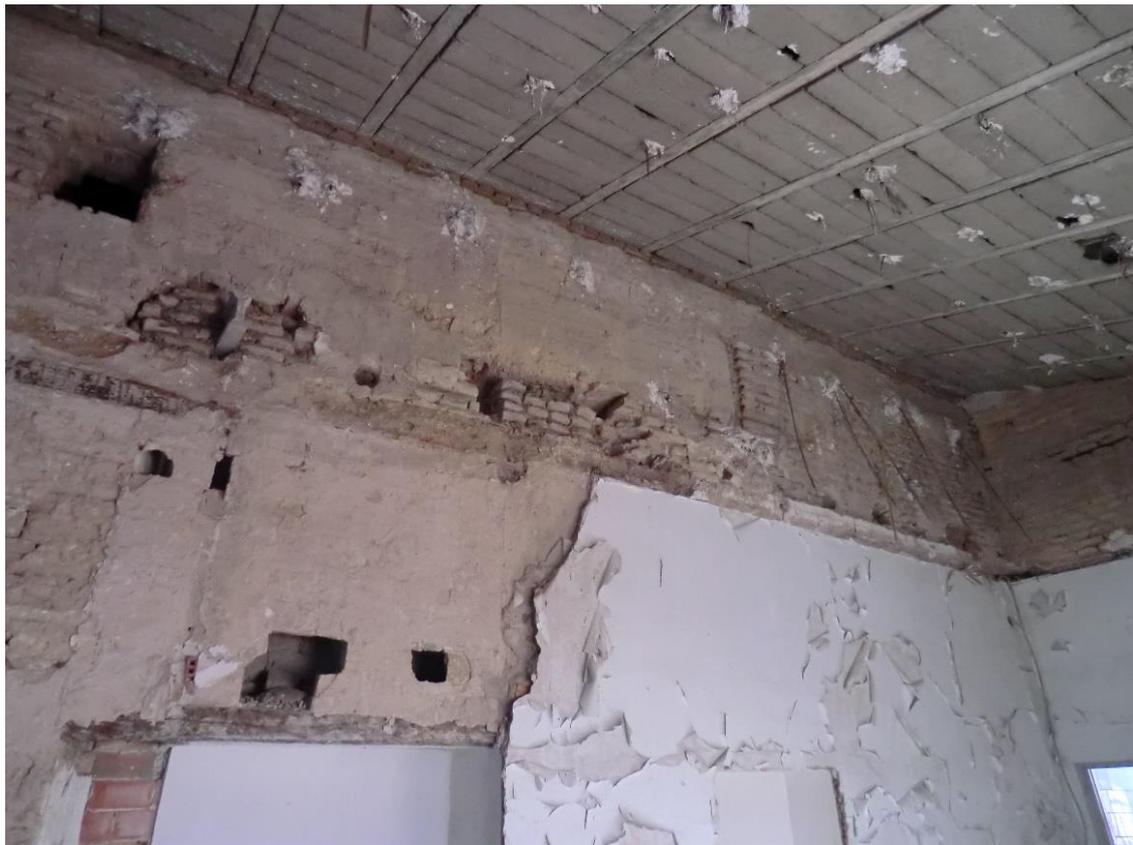
Detalle del antiguo muro central donde se aprecia restos de revestimientos, huecos y rellenos de ladrillo. Se aprecia unas viguetas auto-resistentes, utilizadas como tirantes de las dependencias anexas travesando el muro.

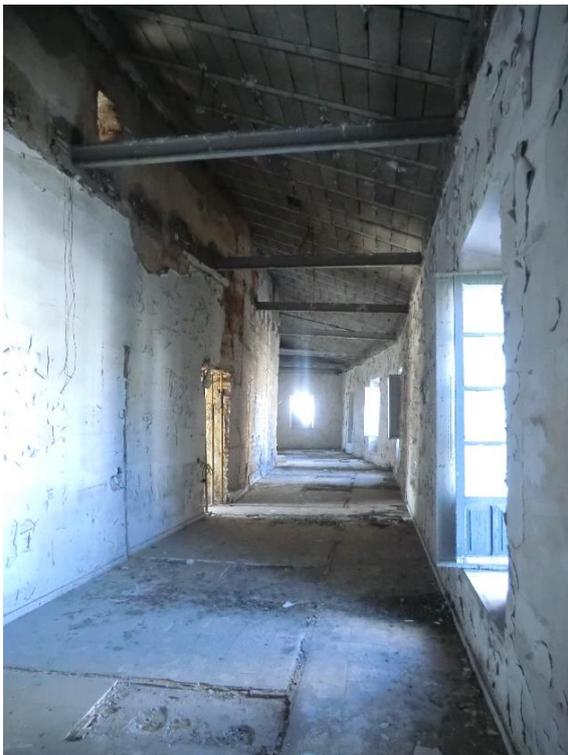
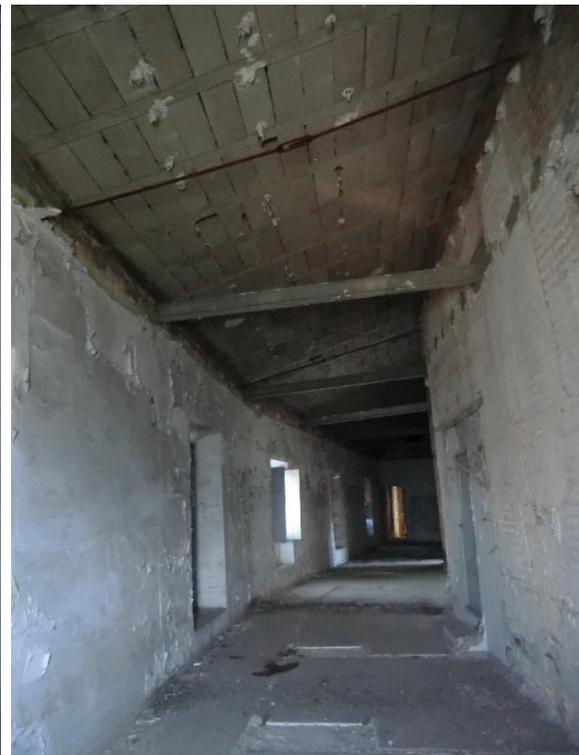
Antigua dependencias de las religiosas. La zona ha sido vaciada de las tabiquerías de las antiguas celdas. La retirada del falso techo ha dejado visto el forjado de viguetas y bovedillas de la cubierta. Entre los muros se aprecia los antiguo tirantes de acero y unas viguetas auto-resistentes más reciente empotrados en los muros las cuales forman parte de la intervención de emergencia.

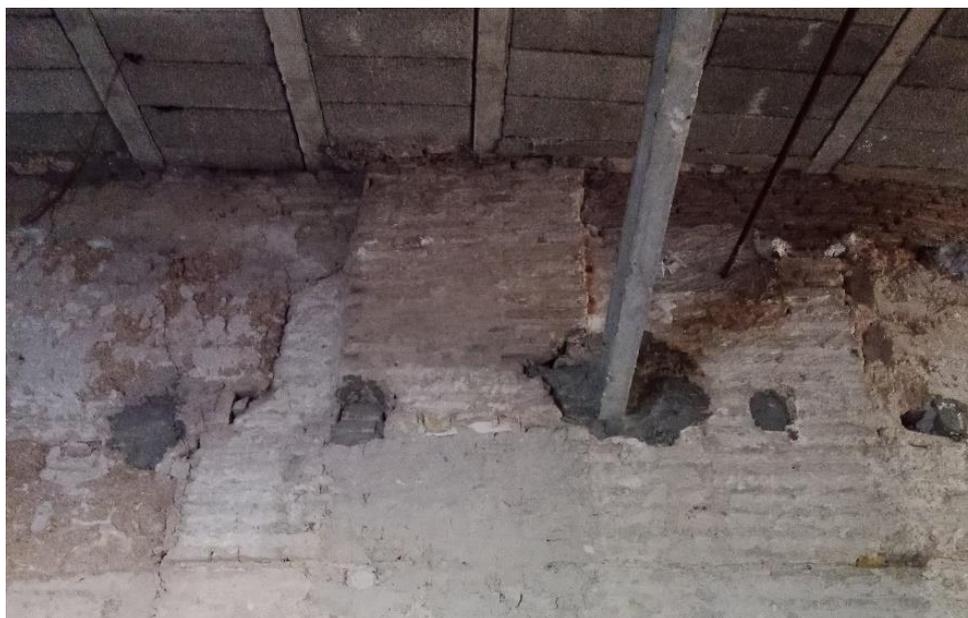
En la foto se aprecia tanto unos de los antiguos tirantes de acero, así como uno de las viguetas auto-resistentes utilizadas como tirante. Las viguetas atraviesan el muro central y provocan unos daños bastante graves al muro, ya de por sí, muy debilitada por la entrada de humedad de la cubierta.

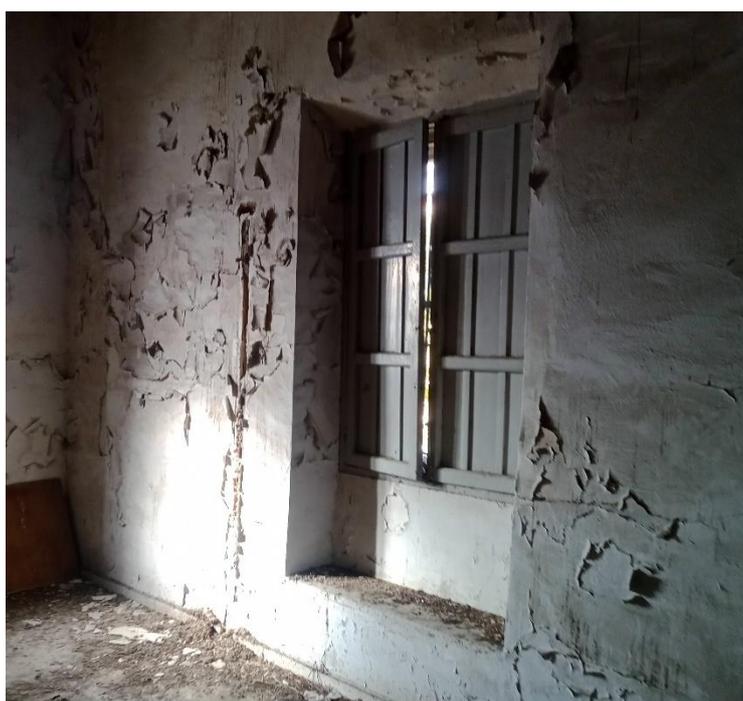
El mal estado de las carpinterías de esta zona permite la entrada de suciedad y humedad. La fachada se encuentra muy afectada y muestra un muy deteriorado estado de conservación en general.
