**ANTEPROYECTO PARA LA REHABILITACIÓN DE LAS  
ZONAS HISTÓRICAS DEL HOSPITAL DE SAN LÁZARO.  
ADECUACIÓN A USO SOCIOCULTURAL Y ESPACIO DESTINADO  
A LA INVESTIGACIÓN Y DOCENCIA EN CIRUGÍA ROBÓTICA**

Promotor: Hospitalaria Universitario Virgen Macarena.  
Servicio Andaluz de Salud.  
Consejería de Salud.  
Junta de Andalucía.  
Autor: CIVITE ARQUITECTURA S.L.

#### 4. ESTADO DE CONSERVACIÓN

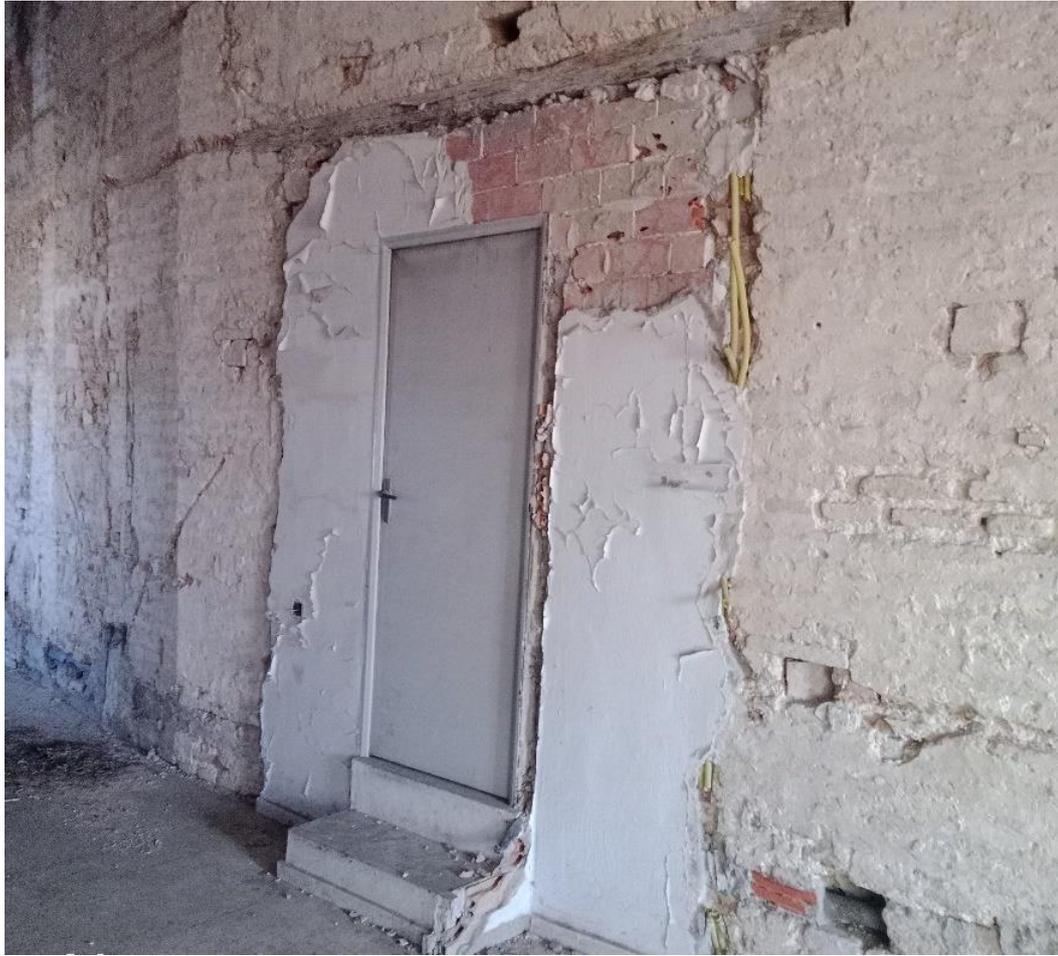
Muro y puerta al coro de la iglesia. Se aprecia como el hueco original ha sido rellenado por ladrillos de factura reciente y se ha dispuesto una puerta de chapa. En general, todas las paredes en bruto se encuentran pasos de instalaciones obsoletas.

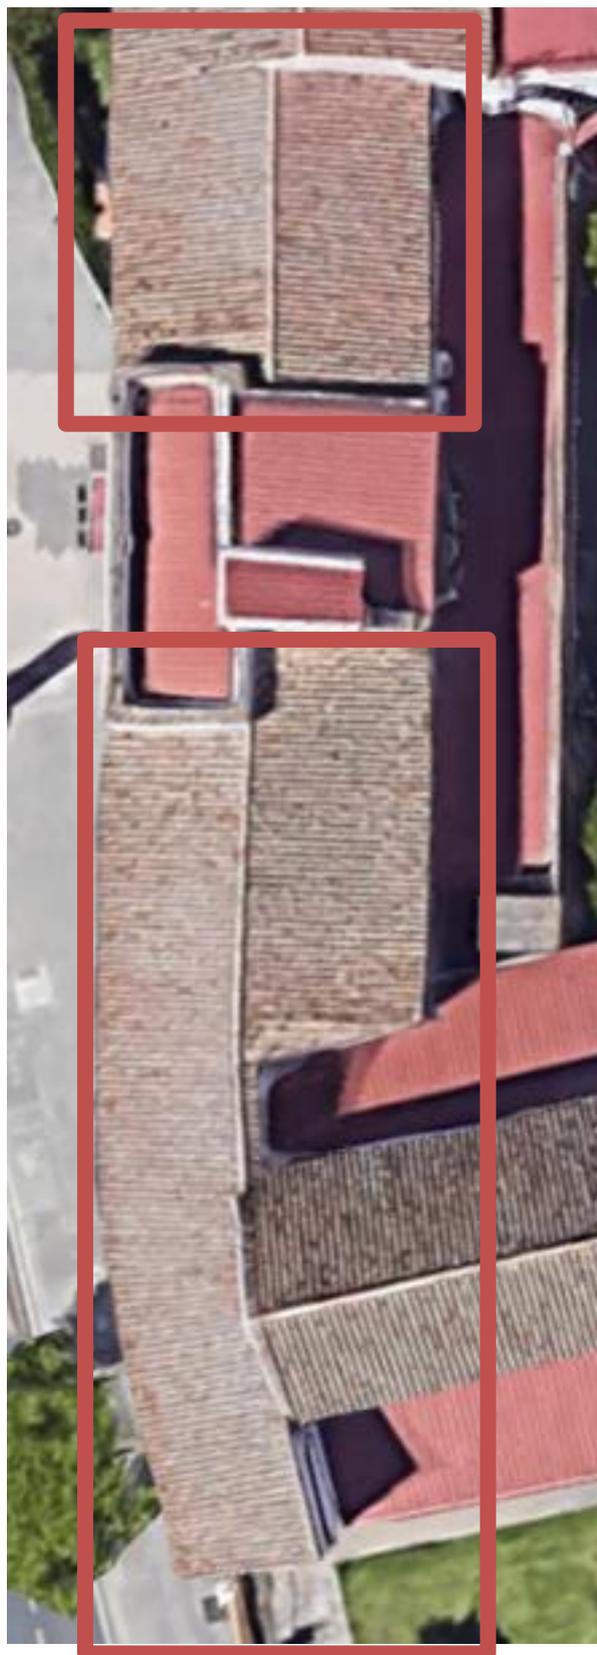
El estado de las cubiertas de las religiosas ha provocado durante muchos años graves problemas de humedad en el interior de las estancias de esta zona. En la intervención de emergencia se realizó una limpieza de las cubiertas y se eliminó la grave presencia de vegetación y verdín, pero las consecuencias de su pasado abandono aún persisten.

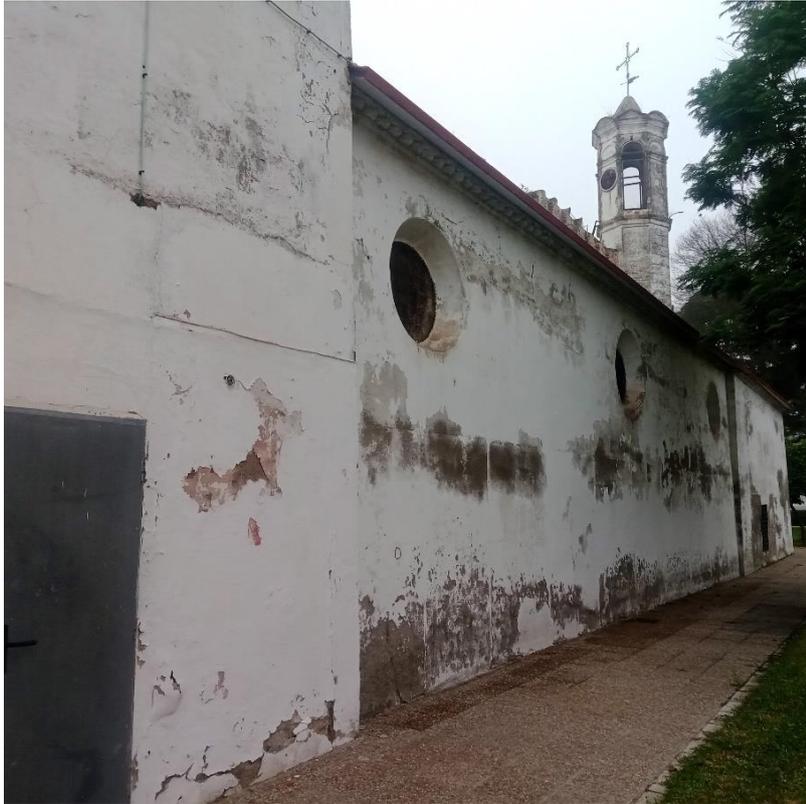
Vista lateral de la iglesia. Notables manchas de humedad y desperfectos en los revestimientos.

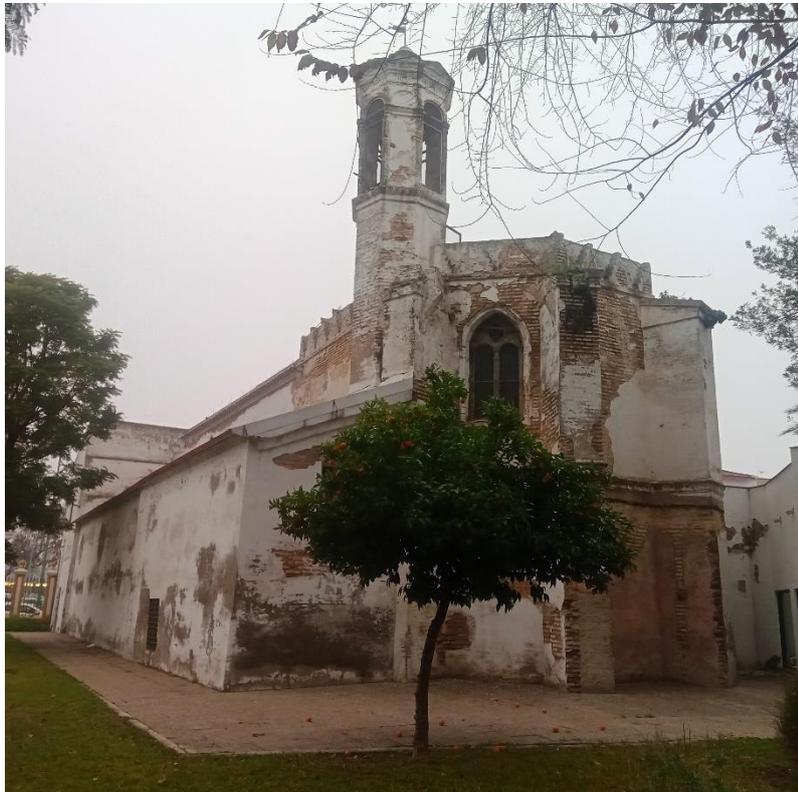
Vista de la iglesia desde el ábside. Se aprecia una presencia abundante de humedades en el testero trasero de la nave lateral y una notable pérdida del revestimiento en el ábside de la iglesia.

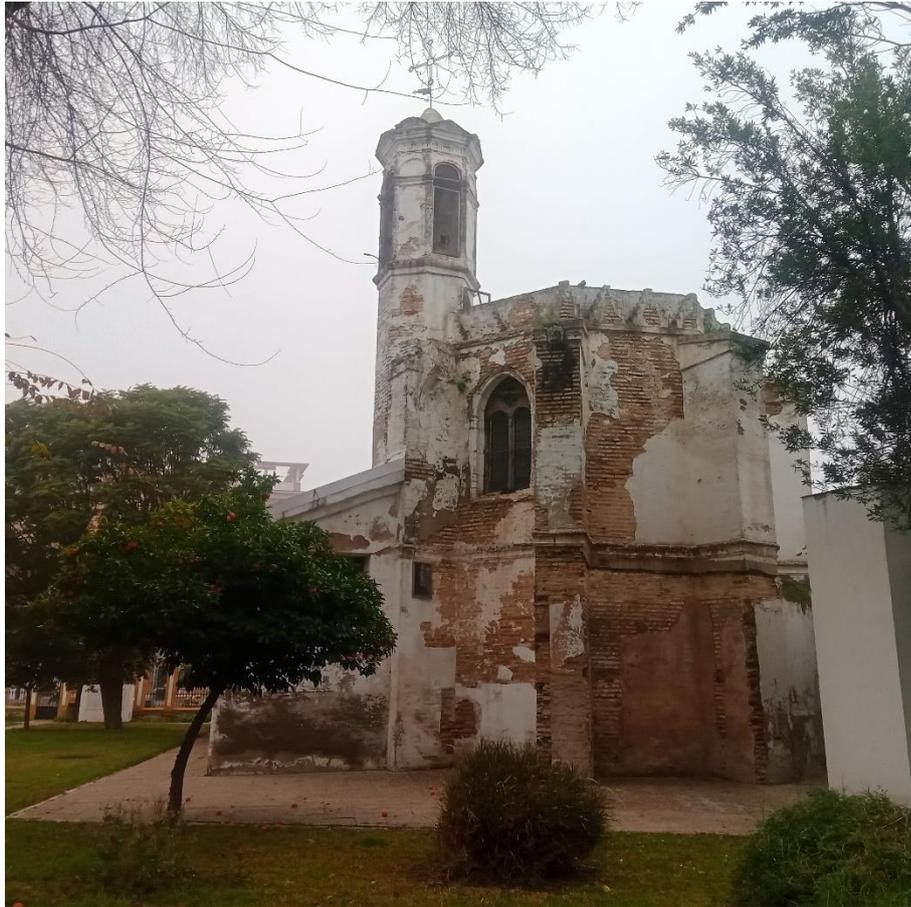
Vista general del exterior del ábside de la iglesia. Se aprecia importante deterioro del revestimiento, con pérdida del mismo, manchas de suciedad y humedades. Manchas en el testero de la nave lateral. Verdín en las almenas sirias.

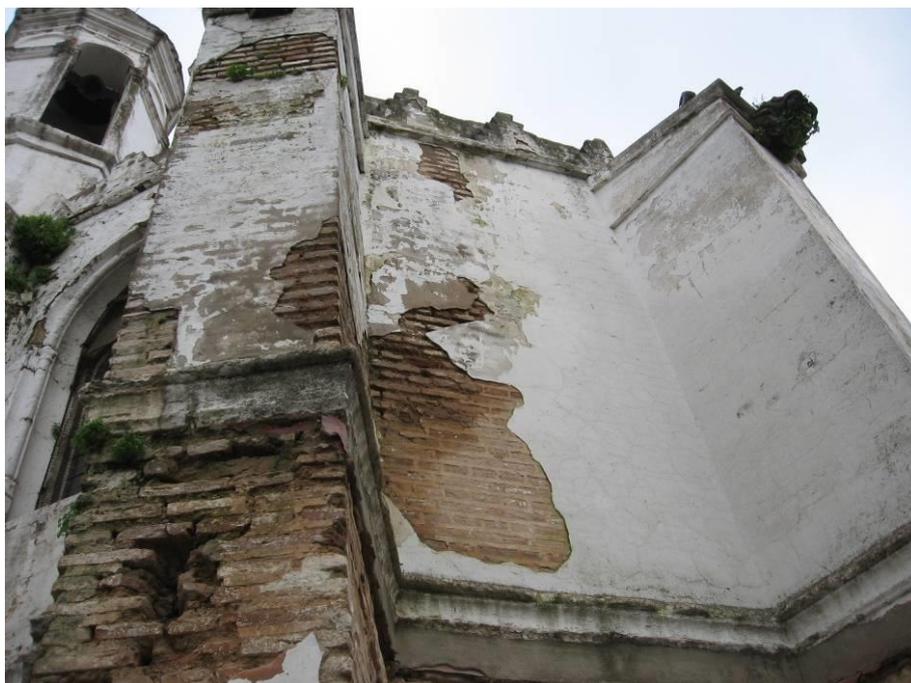
Desperfectos en la fachada trasera de la iglesia, con pérdida de material de agarre y desprendimiento de ladrillos.

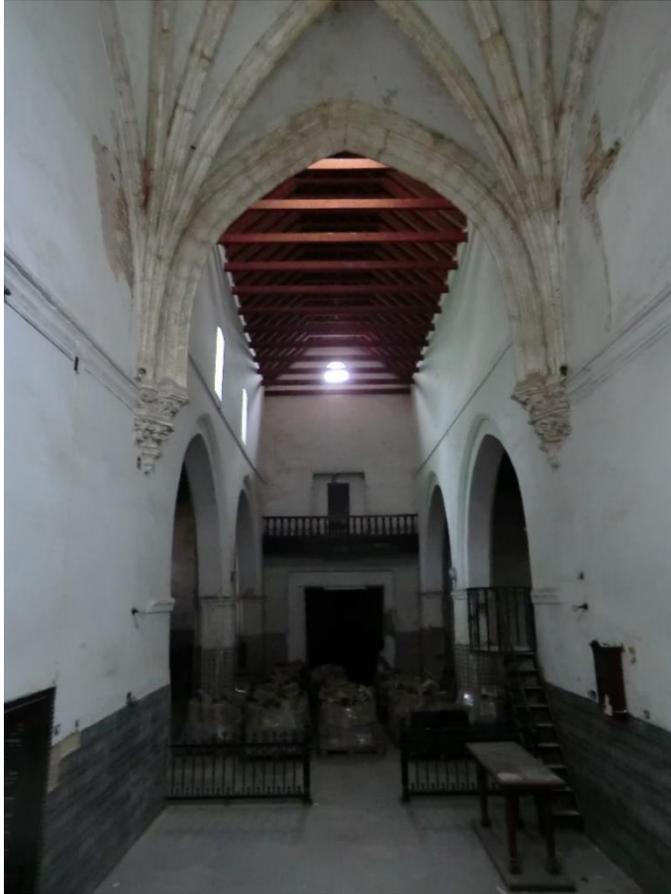
Vista del interior de la iglesia. Se aprecian manchas de humedad y desprendimiento de parte del revestimiento en los paramentos laterales y plementos de la bóveda.

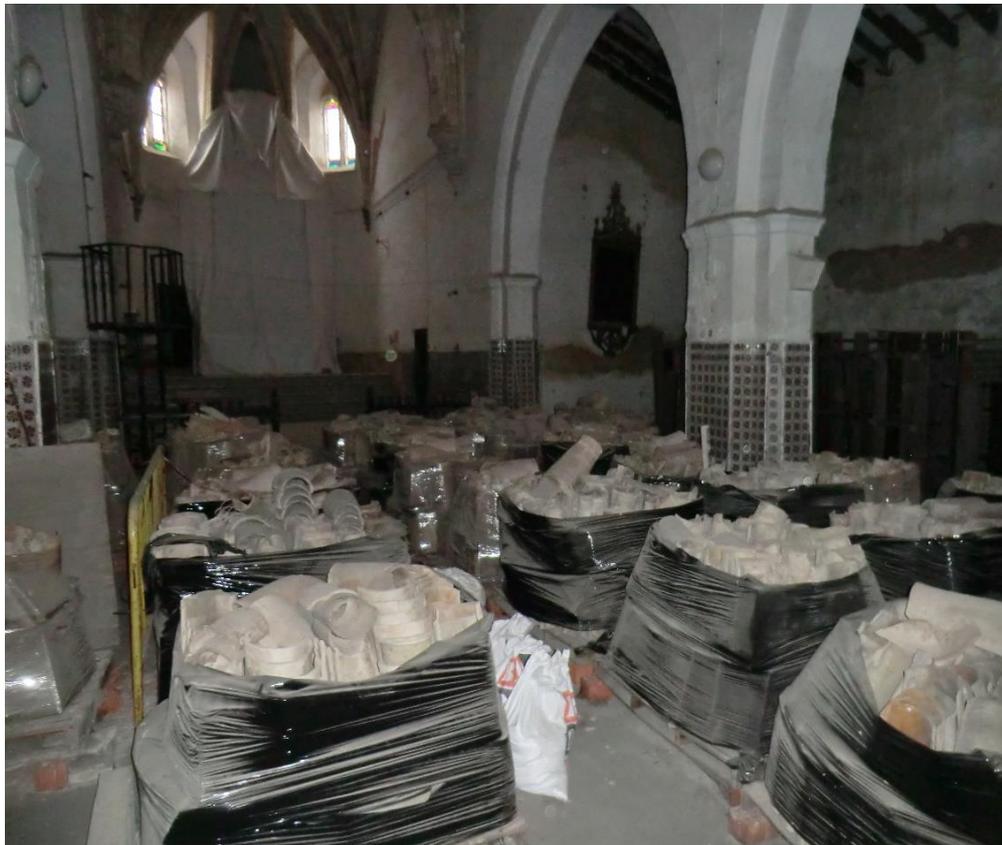
Gran cantidad de material de obra (tejas) e enseres almacenados.

Azulejos y revestimientos en

mal estado con notables pérdidas de revestimiento en los muros de la nave lateral. Humedades y suciedad.

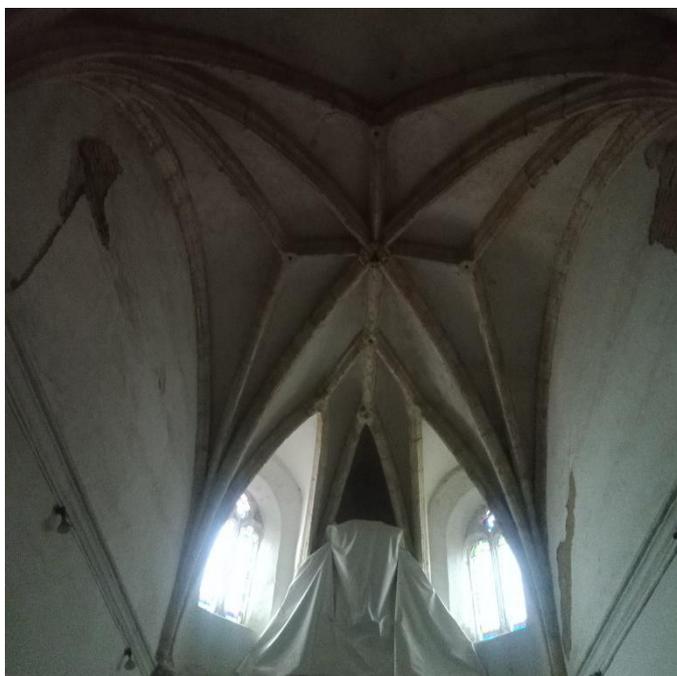
En la bóveda, podemos apreciar pérdida de revestimiento en los muros laterales y manchas probablemente debidas a la presencia de humedad.

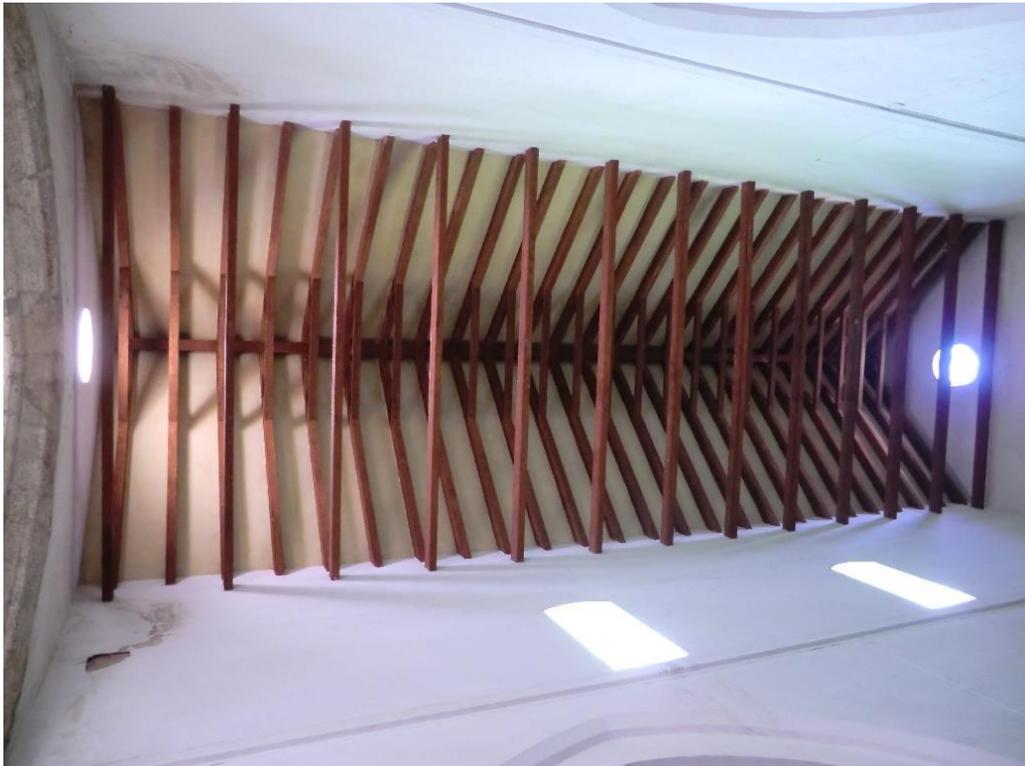
La cubierta de la nave central, de reciente construcción. Se observa entrada de humedad en el encuentro con la cubierta del presbiterio.

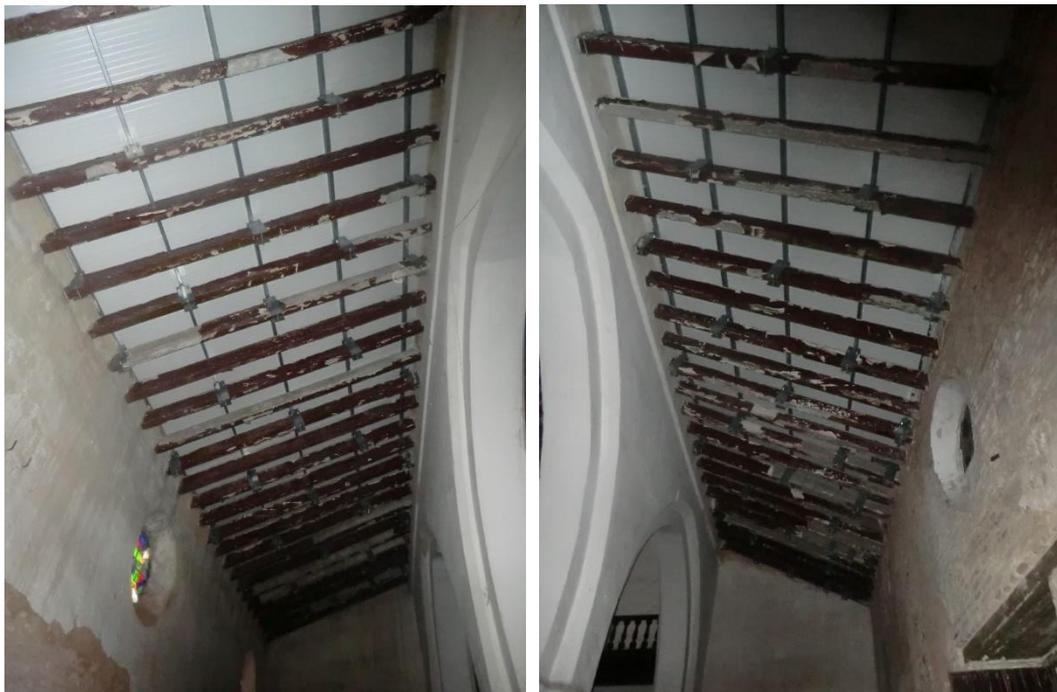
Cubiertas de las naves laterales. Como parte de la actuación de emergencia las piezas de chapa y acero se colocaron las sobre vigas de madera, y estas aún presentan daños por humedad. Lo que nos recuerda que se trató de solución temporal.

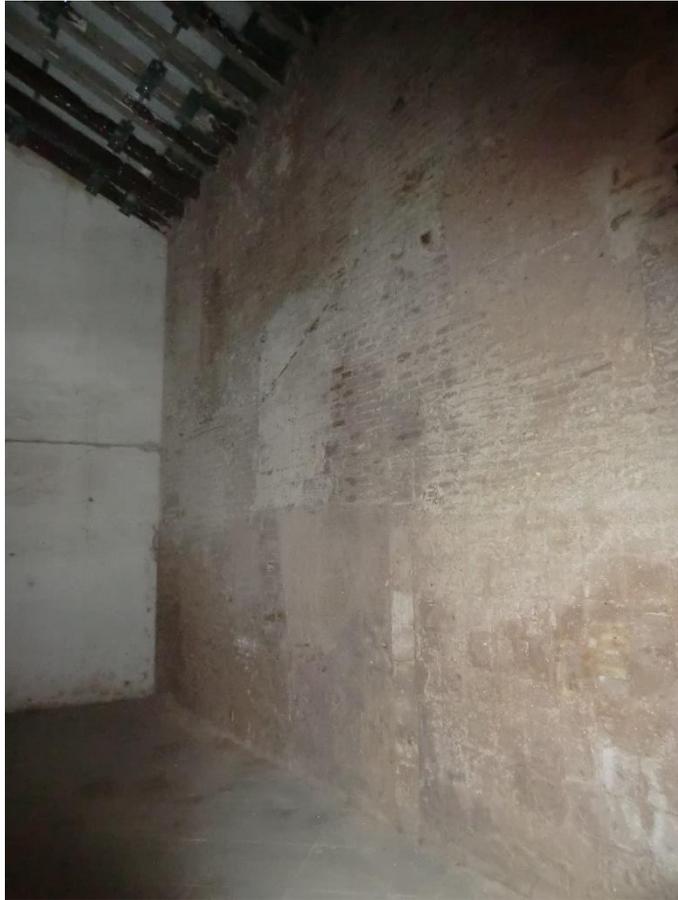
En la Nave de la epístola, se ha retirado el revestimiento en mal estado, aunque aún aprecian señales de humedad, especialmente en la base del muro y el encuentro con la cubierta.

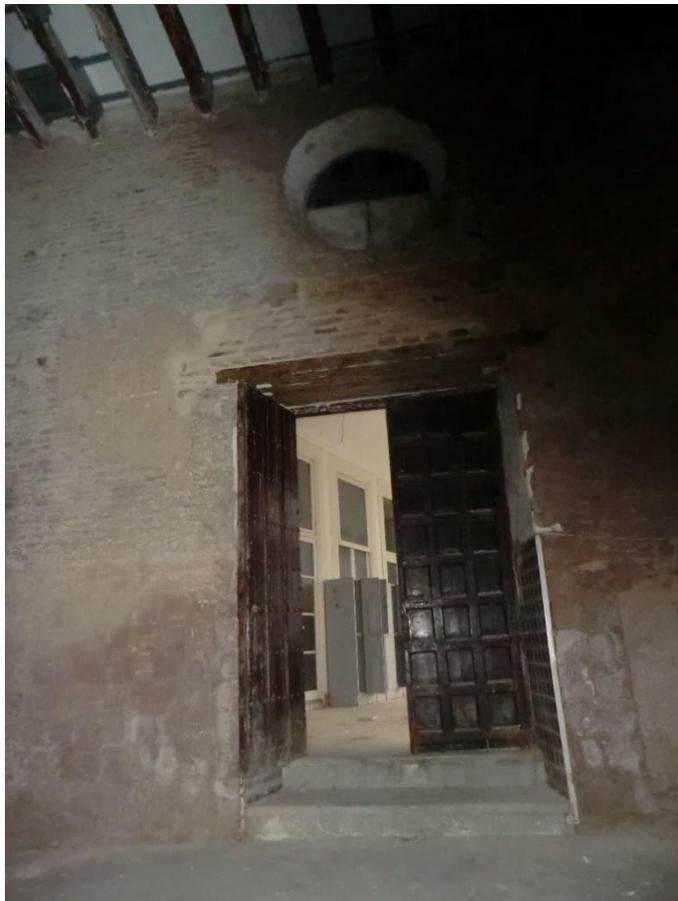
En la Nave del Evangelio, se pueden apreciar muestras de humedad en la base del muro, el encuentro de la cubierta y entorno a los huecos (puerta y óculo). La carpintería de la puerta se encuentra en mal estado.

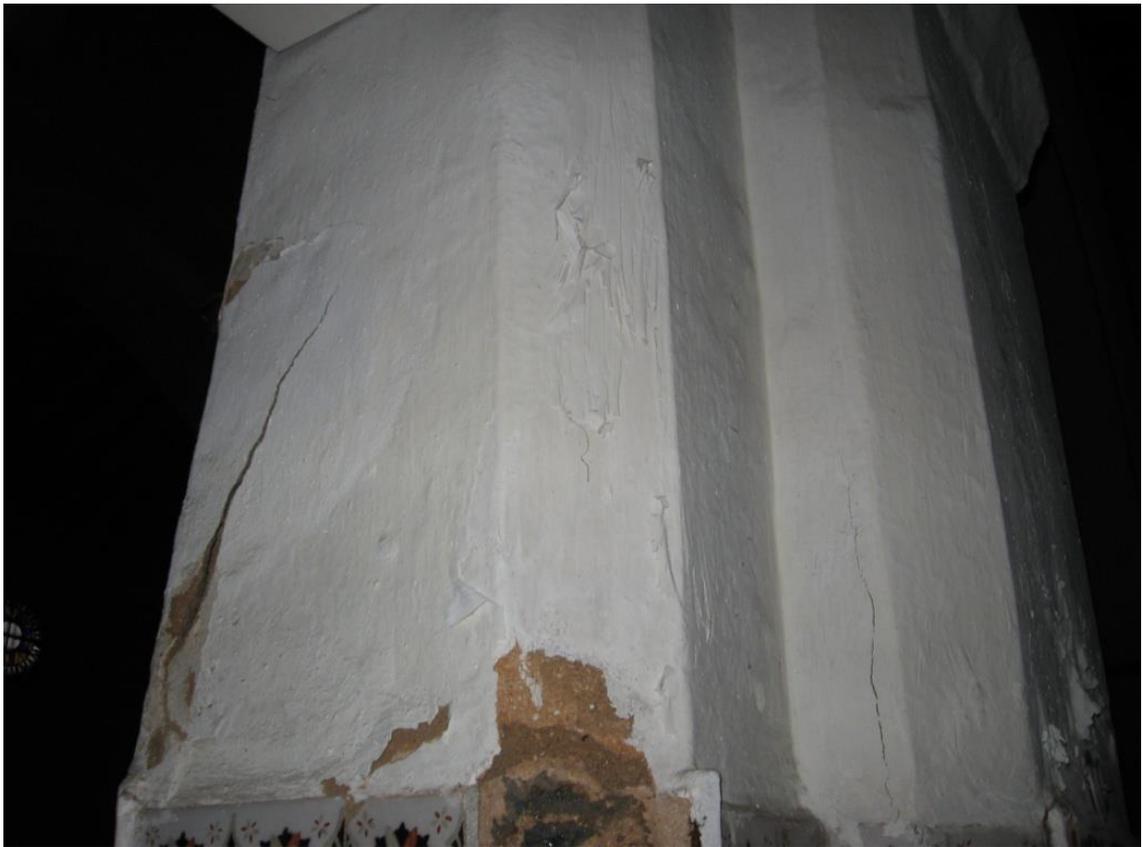
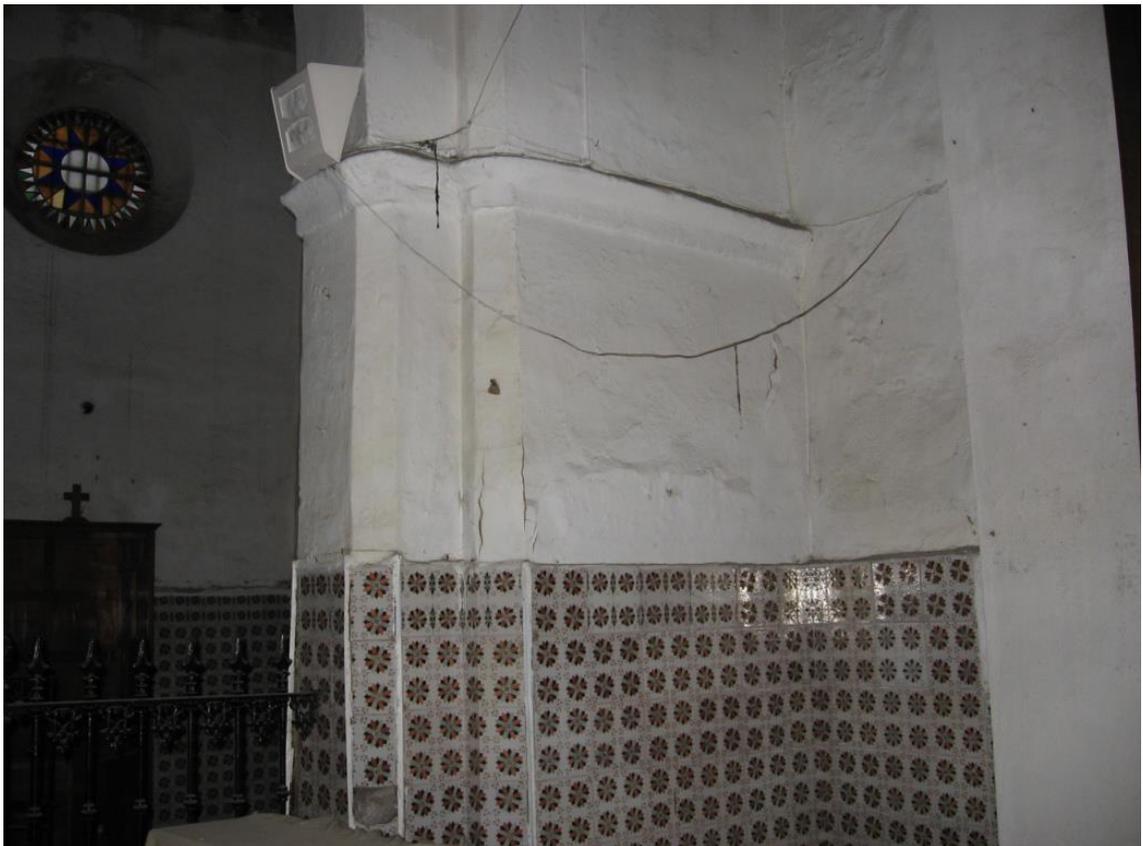
Pilares centrales de la nave, con presencia de fisuras y graves deformaciones en el revestimiento del zócalo y enfoscado.

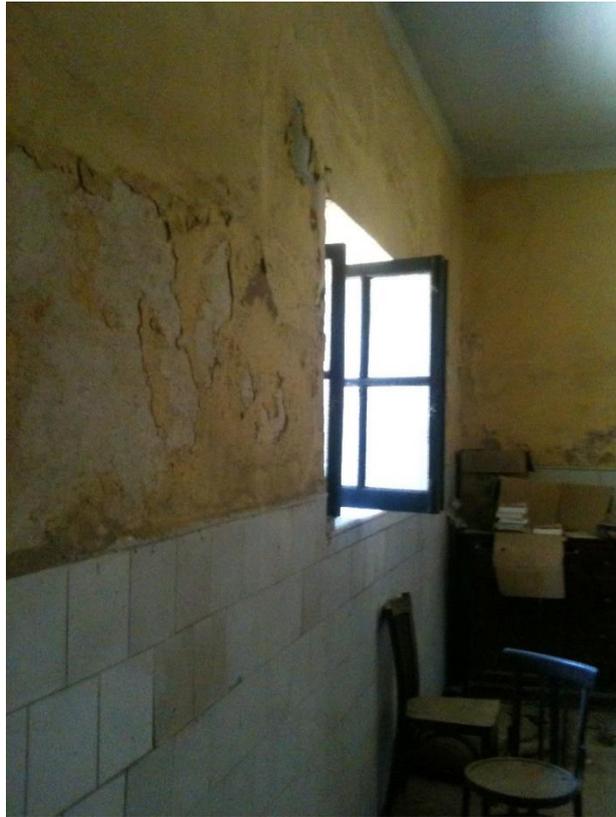
Sacristía. La estancia presenta desprendimiento de los revestimientos, pinturas y azulejos, humedad generalizada en paredes, suciedad y degradación del ámbito.

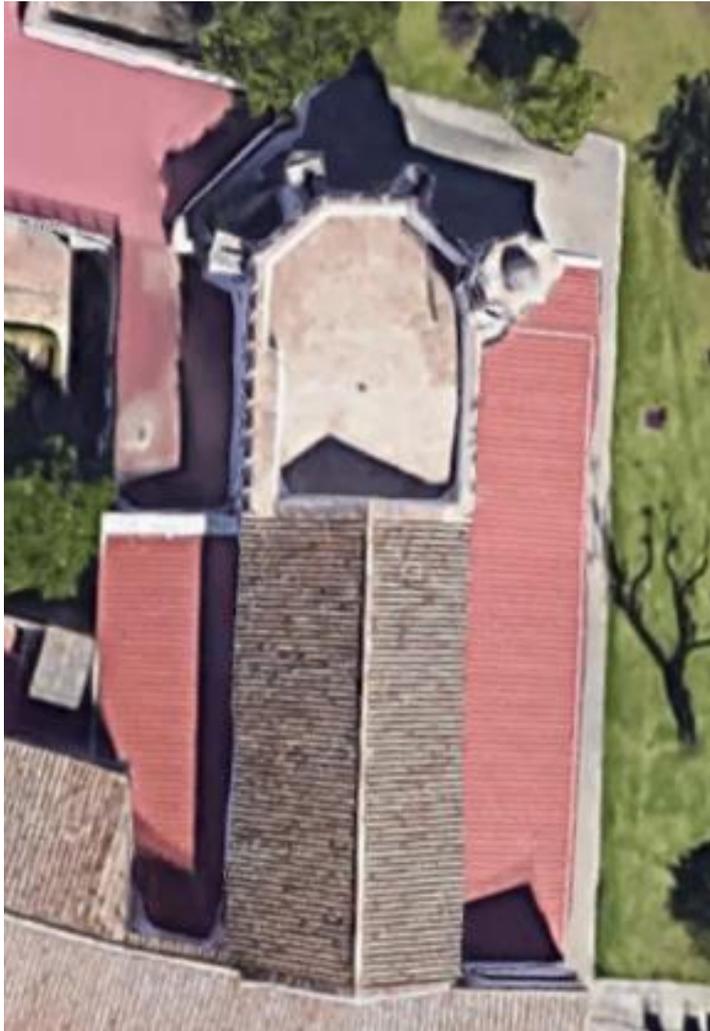
Al igual que en el resto de las partes históricas del hospital de San Lázaro, el estado de deteriorado de las cubiertas ha provocado durante muchos años graves problemas de humedad en el interior. En este caso, durante la intervención de emergencia, se sustituyeron las cubiertas de las naves laterales de la iglesia por unas realizadas en acero y chapa. A su vez, se realizó una limpieza de la cubierta de la nave central y la azotea del presbiterio, donde se eliminó la grave presencia de vegetación y verdín. Pero, igual que en los casos anteriores, las consecuencias de su pasado abandono aún persisten.

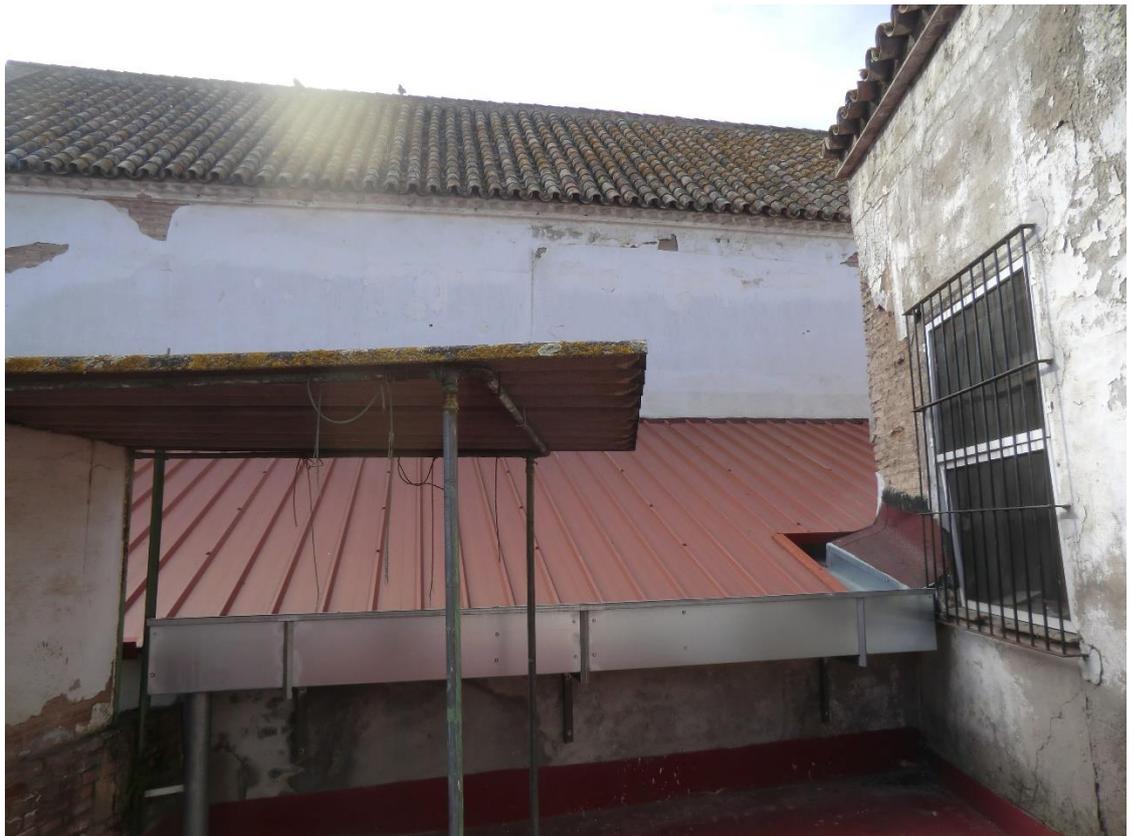
Foto de nave lateral en su encuentro con la terraza actualmente en desuso. La cubierta se ha realizado en acero y chapa y se ha ejecutado un nuevo canalón de recogida de agua.
