Id. Solicitud: 137718

INFORME DE INSPECCIÓN TÉCNICA DE LA EDIFICACIÓN

Ref. catastral:	4034803TG3443S
Dirección catastral:	ED EXPO92 P NATURALEZA 1 P NATURALEZA F 15705 41092 SEVILLA (SEVILLA)

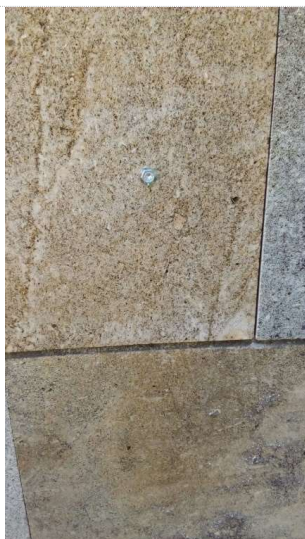
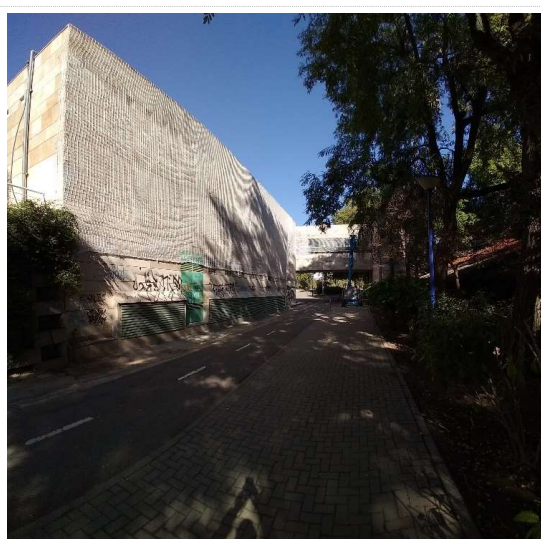
Fijaciones mecánicas del aplacado e instalación de redes de protección.

- existencia de valores normativos referente a la adherencia en el momento de la construcción del edificio.
4. Lo observado en las piezas desprendidas, falta de planeidad, evidencias de movimiento del aplacado, falta de homogeneidad de las pastas de agarre y juntas entre piezas deterioradas, junto con los resultados de los ensayos realizados, no podemos dictaminar que la estabilidad del revestimiento está garantizada.

Para la sujeción de las redes a la fachada se han utilizado fijaciones consistentes en anclajes expansivos de aro INDEX CH-AR M10X70 Ø12, se han colocado en los pretiles y en

el aplacado vertical de fachada, de modo que anclen la red a la elementos resistentes en previsión de una posible caída de algún elemento del aplacado de fachada.

La red se ha atado a los anclajes mediante cuerda de cosido de 7,5kN de carga de rotura.

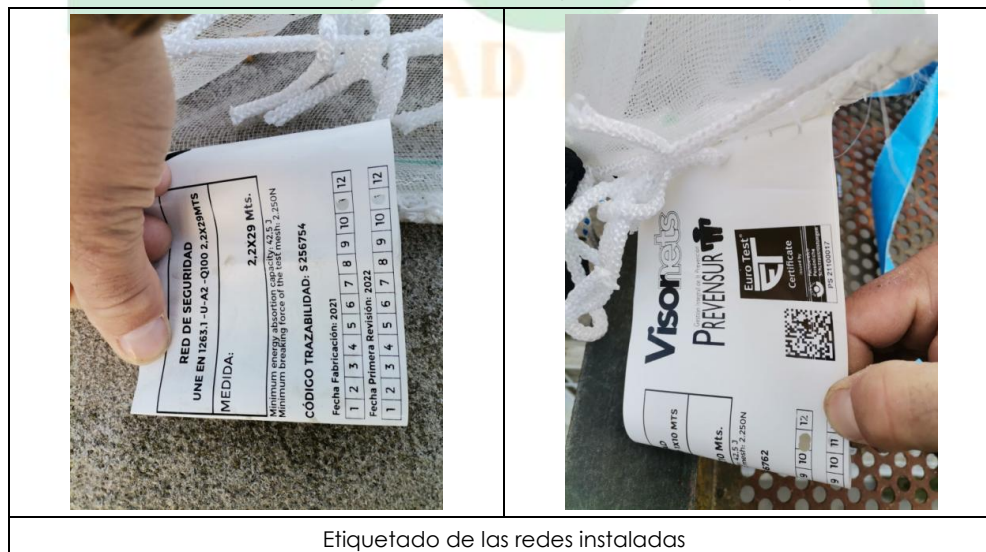
Las redes instaladas han sido instaladas a ras de fachada tienen distintas dimensiones, pues han sido fabricadas a medida por VISORNETS, S.A. acorde a la dimensión de los paneles de aplacado a proteger, cuentan con acreditación UNE 1263-1 y una resistencia mínima a la tracción de la malla de ensayo de 2,2kN, son un producto certificado por AENOR.

Etiquetado de las redes instaladas

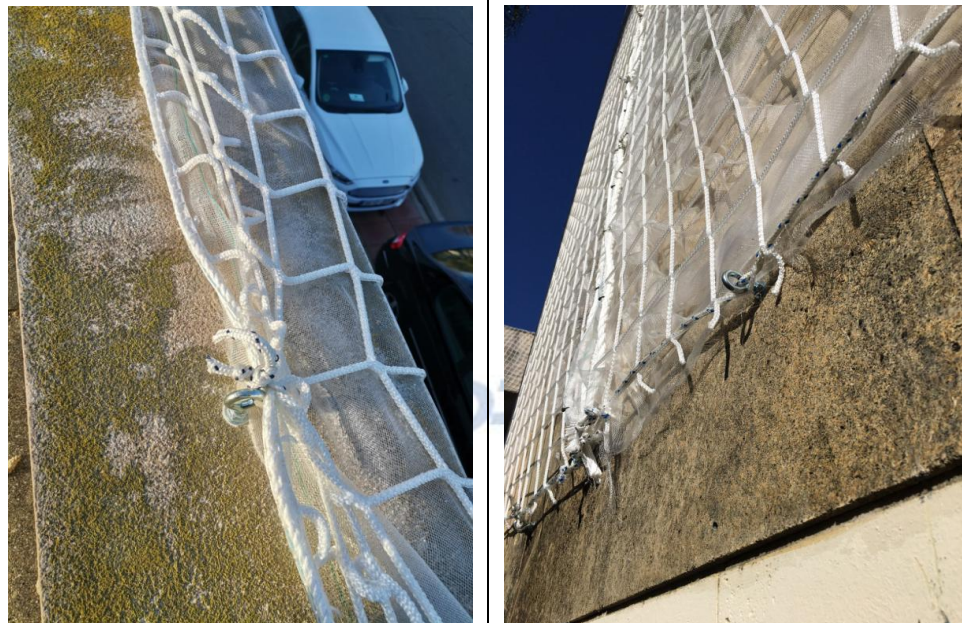
Anclajes expansivos de aro INDEX CH-AR M10X70 Ø12 colocados en prefiles y fachada.
