## **PROYECTO DE CONSERVACIÓN DEL CASTILLO DE LA YEDRA**

**INTERVENCIONES EN LA CUBIERTA DE LA TORRE DEL HOMENAJE,  
EN LAS ESCALERAS INTERIORES A LA TORRE Y EN EL PATIO DE ARMAS**

**CAZORLA ( JAÉN )**

**( v 5 ) E N E R O 2 0 2 5**

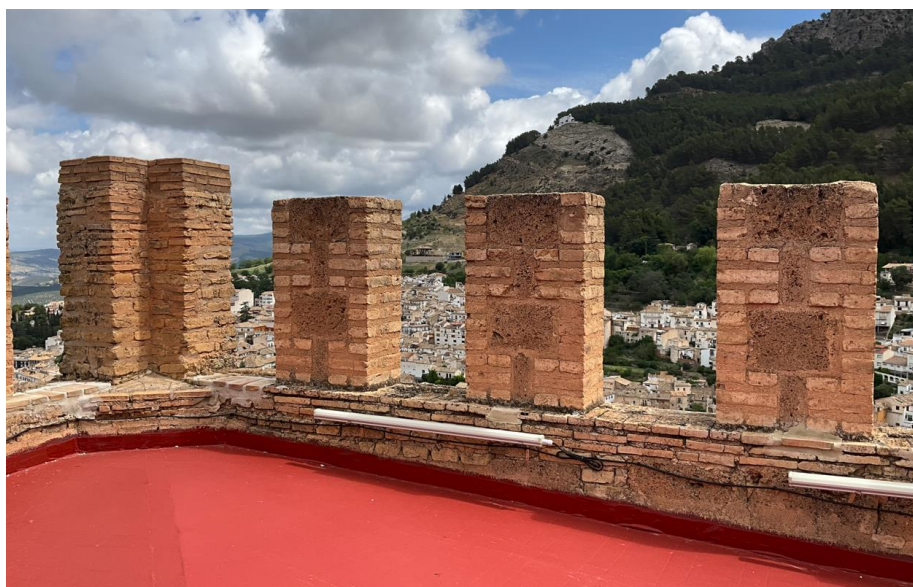
*Detalle de cubierta y almenas*

La cubierta de la torre ha sido impermeabilizada por su cara superior con una pintura al cloruro de color rojo, hecho que evidencia un problema de impermeabilización de la cubierta subyacente.

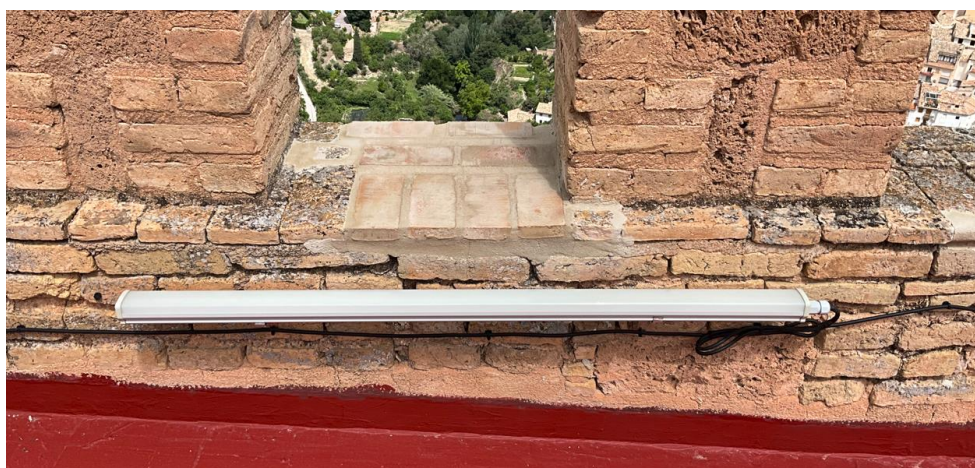
Detalle. Reparación con ladrillo nuevo y mortero de cemento

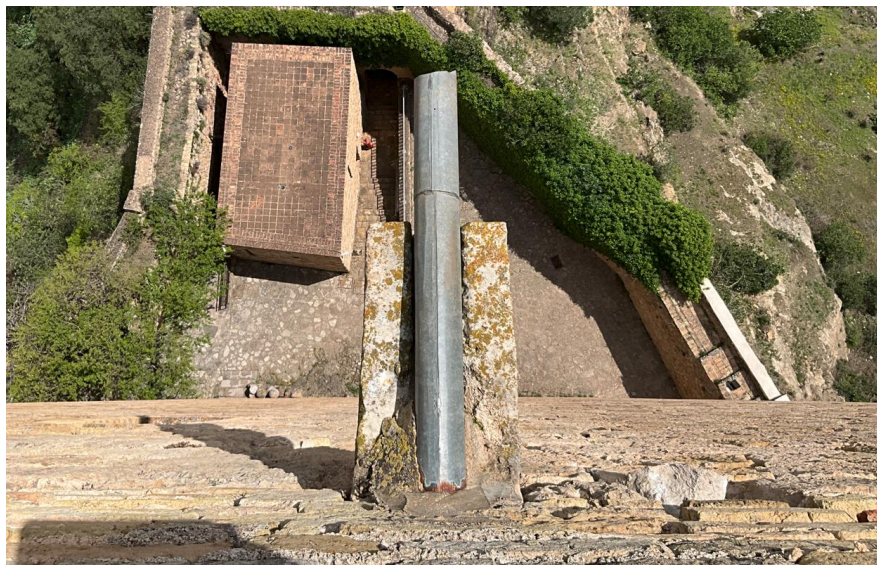
En cuanto a las gárgolas de evacuación de aguas de la cubierta, existen 4 (una por cada cara), de las cuales dos de ellas mantienen los elementos de piedra (aunque han sido complementados con un tubo de cinc) y los otros dos se han perdido y solo están formados por el tubo metálico.

*Detalle de gárgola que mantiene el elemento de piedra.*

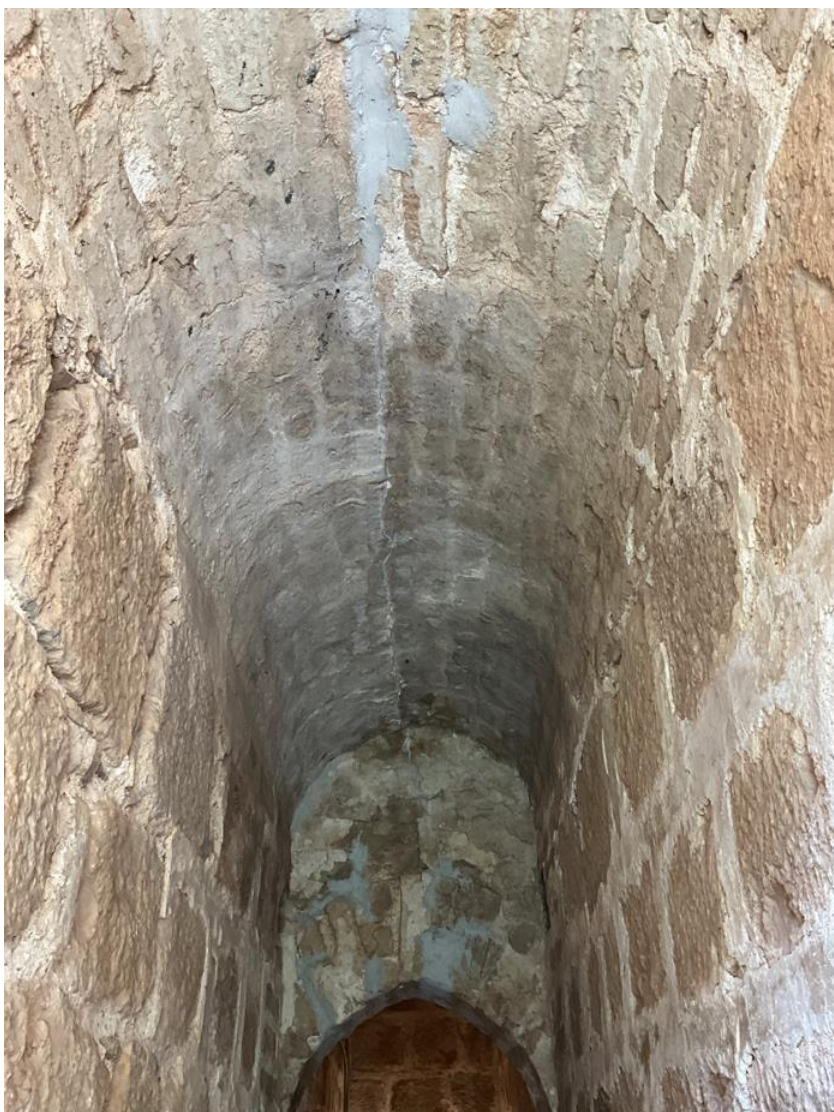
Observamos en esta fotografía que los llagueados de los muros y de los escalones han sufrido algunas reparaciones.

*Techo de escalera. Tramo nivel 1 a nivel 2.*

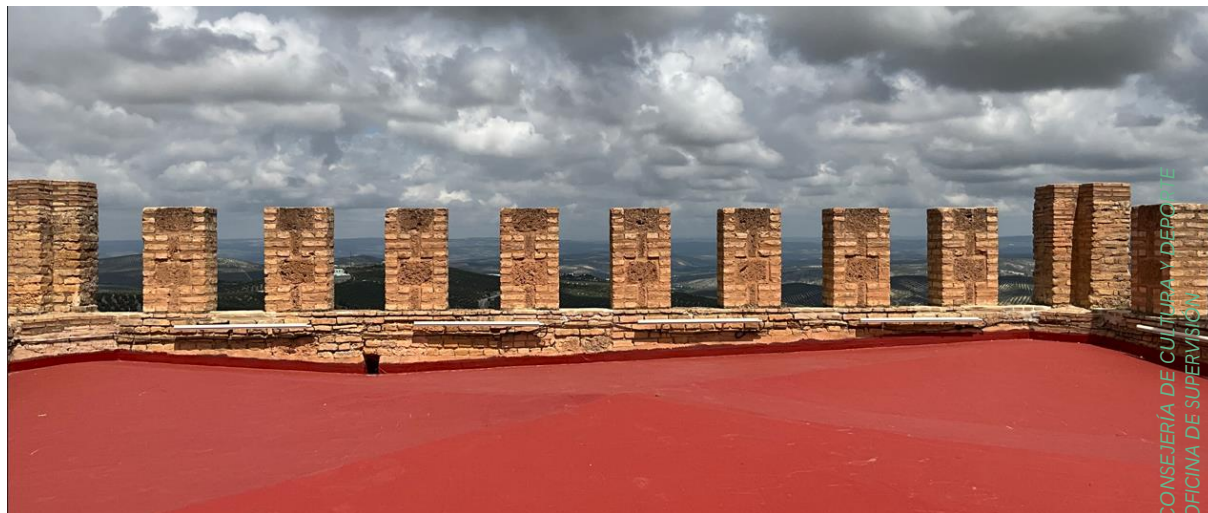
Cubierta. Vista del lado noroeste

Tanto la naturaleza del material como su color son incompatibles con los valores del bien y, además, tampoco resuelve el problema, ya que las filtraciones se siguen produciendo.

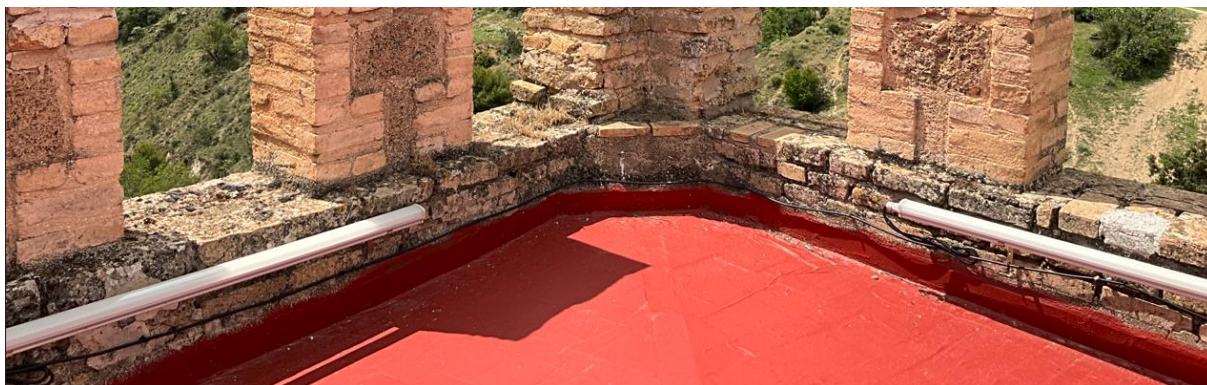
*Detalle. Instalación de iluminación*

La instalación de iluminación existente, también en precario, está compuesta de elementos industriales colocados en superficie con el cableado también visto y sin ningún tipo de protección. Se trata de un elemento de muy baja integración, también incompatible con los valores del bien.

Se procederá a la retirada y sustitución de la instalación eléctrica y de iluminación que en la actualidad queda completamente vista. La nueva instalación eléctrica, incluyendo las luminarias, discurrirá por el interior de las nuevas barandillas de las escaleras que sustituirán a las existentes y serán de tubo hueco redondo de acero de 42mm de diámetro. Estas barandillas además de servir para la conducción de los cables, servirá como soporte de las luminarias tipo led.

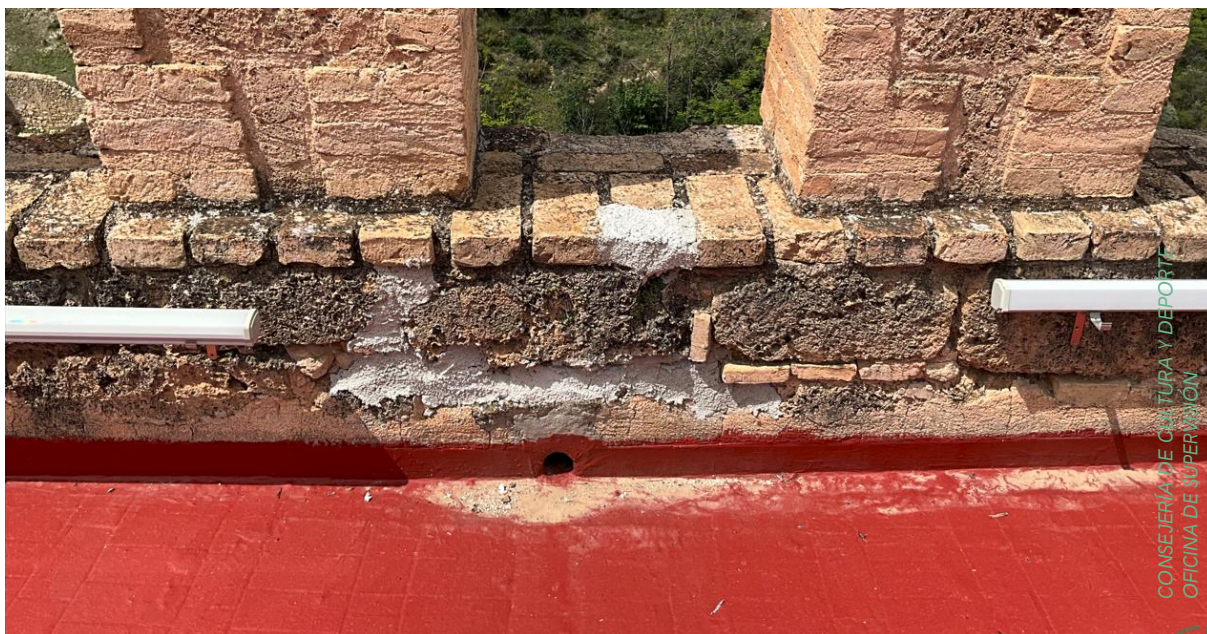
*Detalle. Reparación realizada con mortero de cemento*

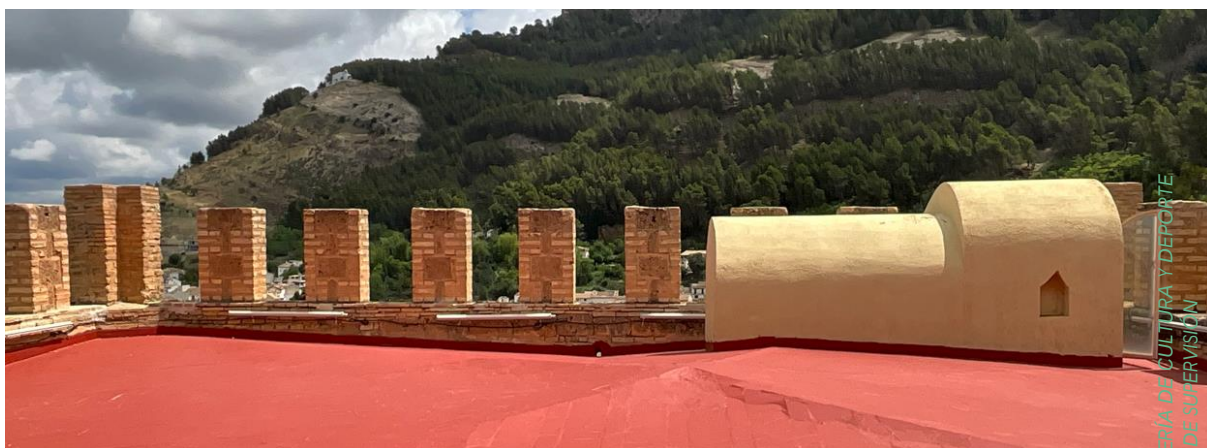
*Detalle. Castillete de salida a la cubierta de la Torre del Homenaje*

Con respecto al castillete de salida a la cubierta de la torre, se procederá a la retirada del revestimiento actual, que presenta disgregación y deterioro generalizado, y se dispondrá una capa impermeabilizante que resuelva los problemas de filtraciones y se cavará con una capa de mortero de cal hidráulica natural pigmentado.

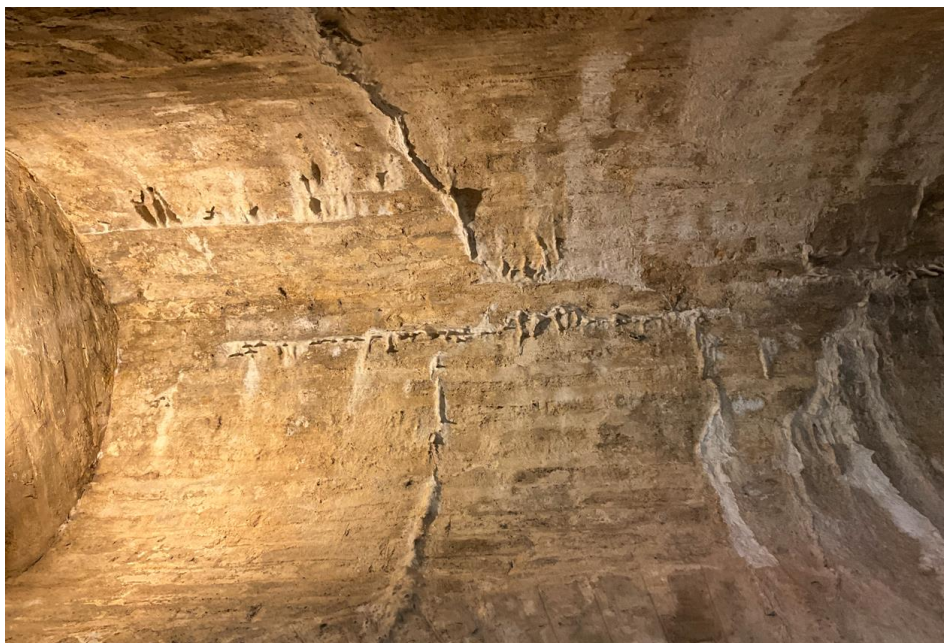
Detalle de bóveda en el tramo 3 de la escalera

En cuanto a los paramentos interiores horizontales y verticales de la escalera (muros y bóvedas) realizaremos el descarnado de juntas y retirada de morteros espurios procedentes de reparaciones anteriores para luego proceder a la limpieza de los paramentos, la consolidación de los mismos y la restitución de los llagueados con mortero de cal hidráulica.

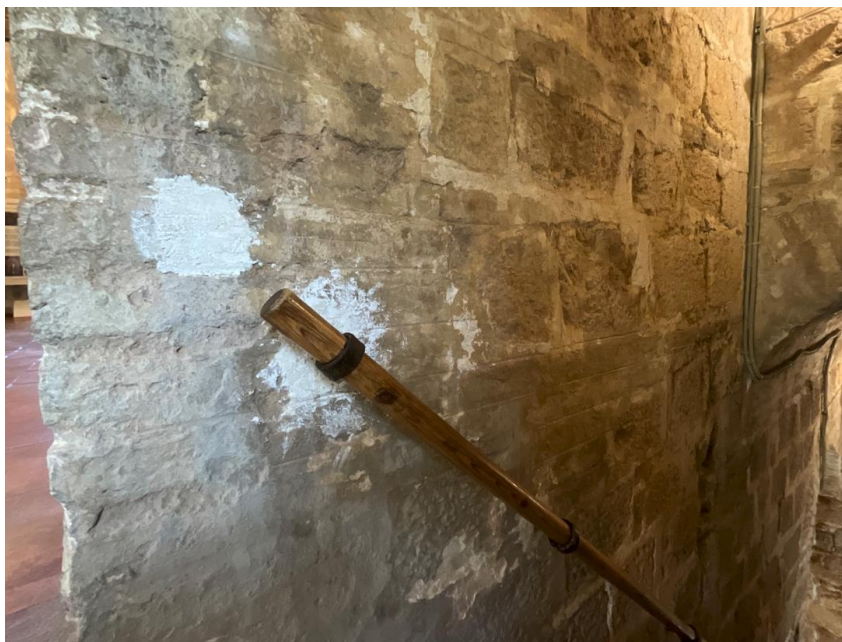
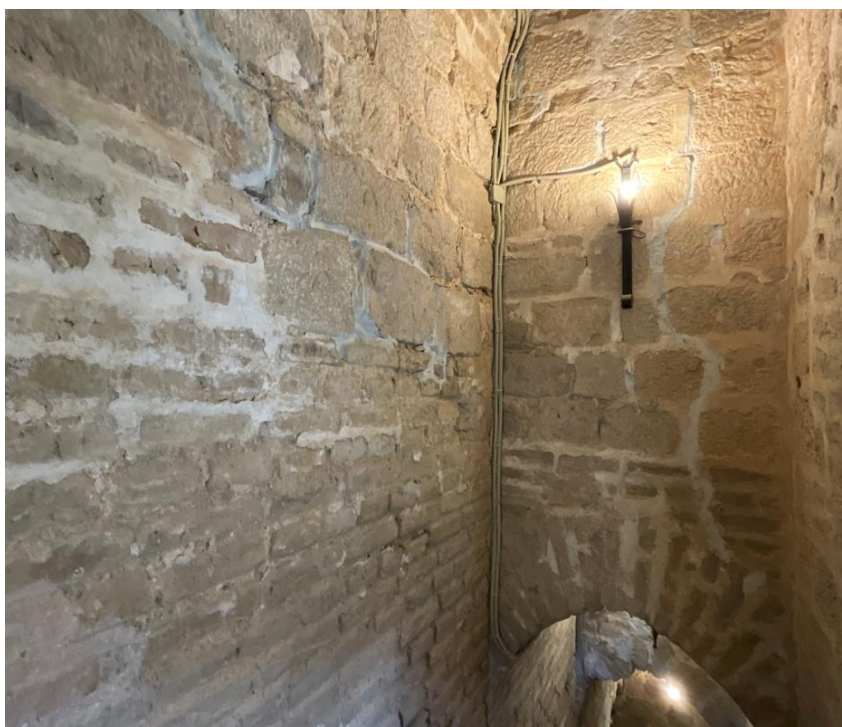
*Detalle de paramentos verticales en el tramo 2 de la escalera*

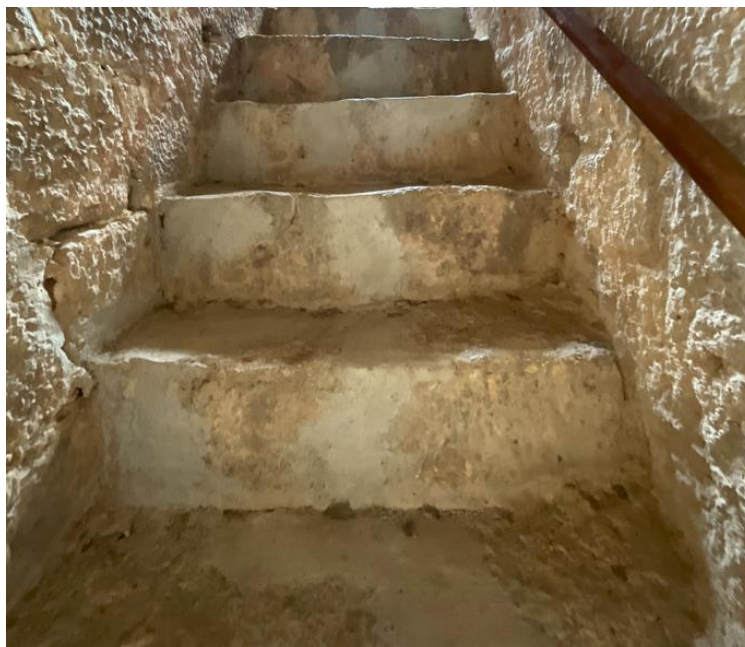
*Detalle de reparación de escalones con morteros de cemento*

En cuanto a los peldaños, con el objetivo de protegerlos del desgaste se realizará primero una reparación consistente en la retirada de los morteros espurios y una restitución de los llagueados con mortero de cal hidráulica; luego se aplicará una capa de mortero de cal para la homogeneización de las superficies y finalmente se colocará un nuevo revestimiento de piedra caliza.

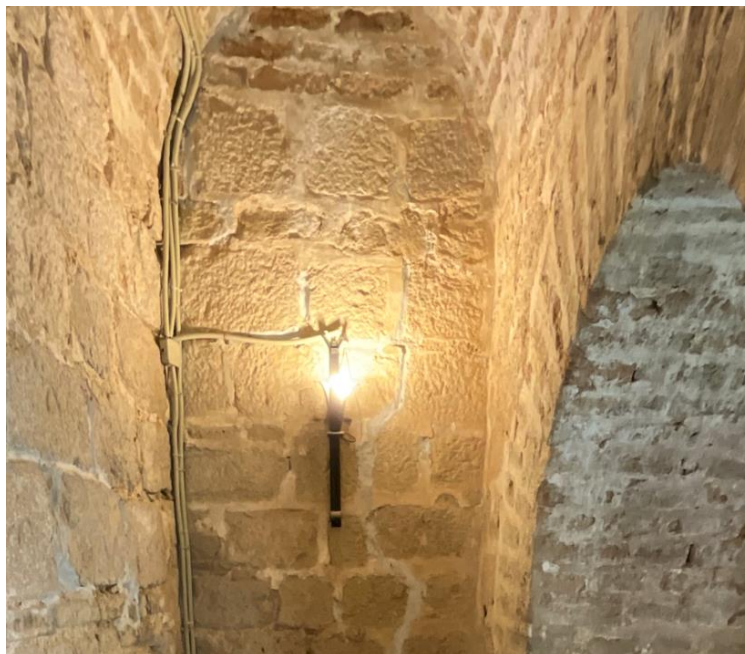
*Detalle de instalaciones de electricidad e iluminación vistas*

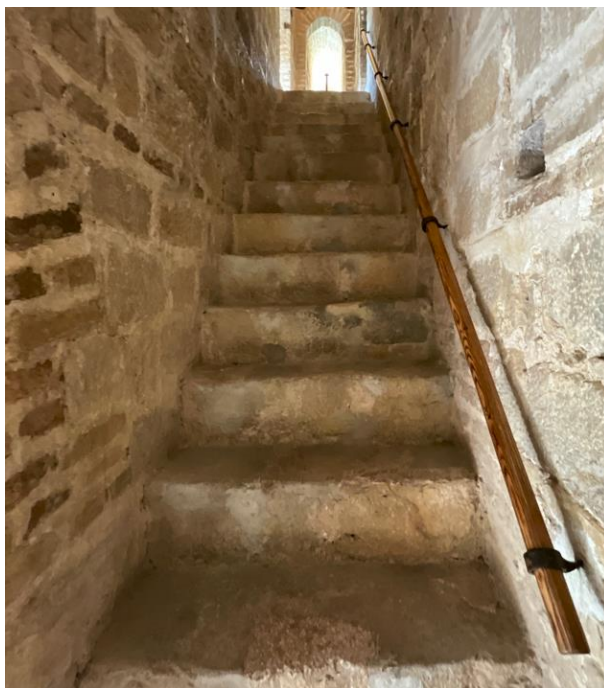
*Detalle de pasamanos en un solo lateral*

Con respecto a la seguridad de utilización, observamos que los peldaños de la escalera son bastante altos y solo existe pasamanos en uno de los lados de la escalera siendo, además, una escalera donde de cruzan personas que suben y bajan.

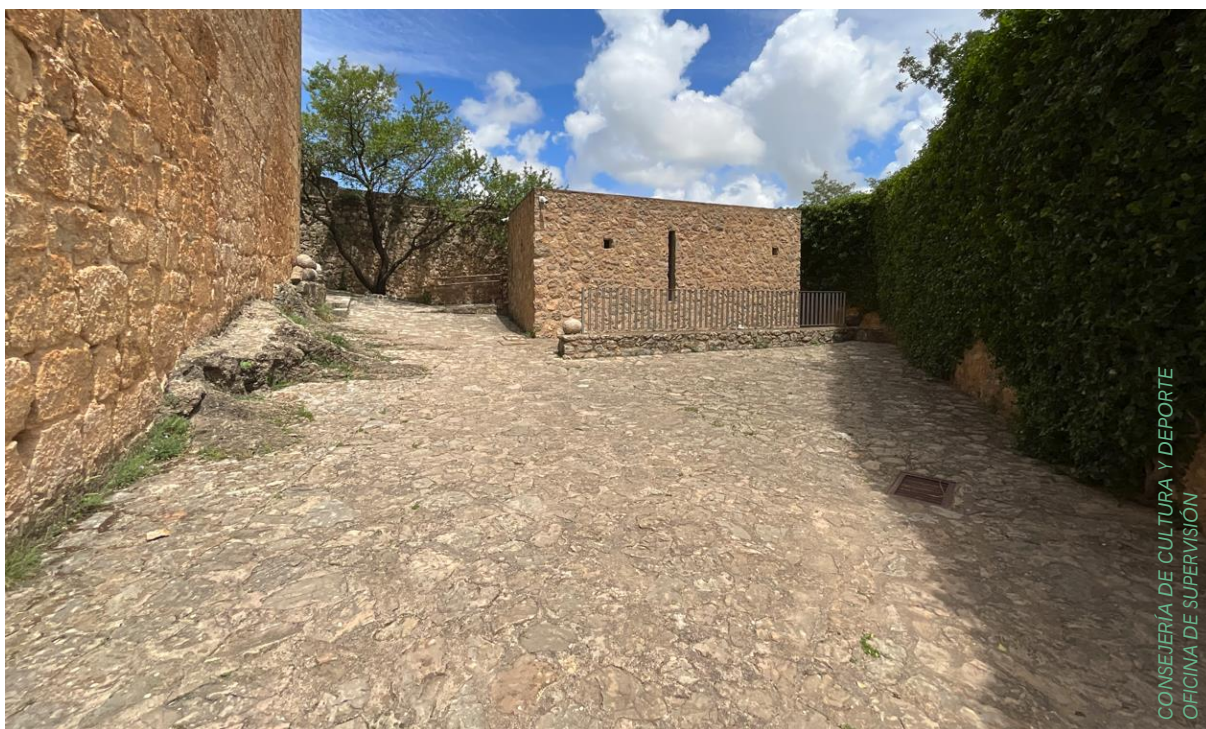
Se trata de un volumen que rompe la continuidad del patio e impide la lectura completa del espacio original del Patio de Armas.

*Vista general del Patio de Armas*
