PROYECTO DE CONSERVACIÓN DEL CASTILLO DE LA YEDRA
INTERVENCIONES EN LA CUBIERTA DE LA TORRE DEL HOMENAJE, EN LAS ESCALERAS INTERIORES A LA TORRE Y EN EL PATIO DE ARMAS
POLÍGONO 15 PARCELA 191
CAZORLA (JAÉN)

ESTADO ACTUAL. NIVEL 0. ACCESO A LA TORRE
DIAGNÓSTICO Y ACTUACIONES

EA ESTADO ACTUAL. NIVEL 2. SALA NOBLE

DIAGNÓSTICO Y ACTUACIONES

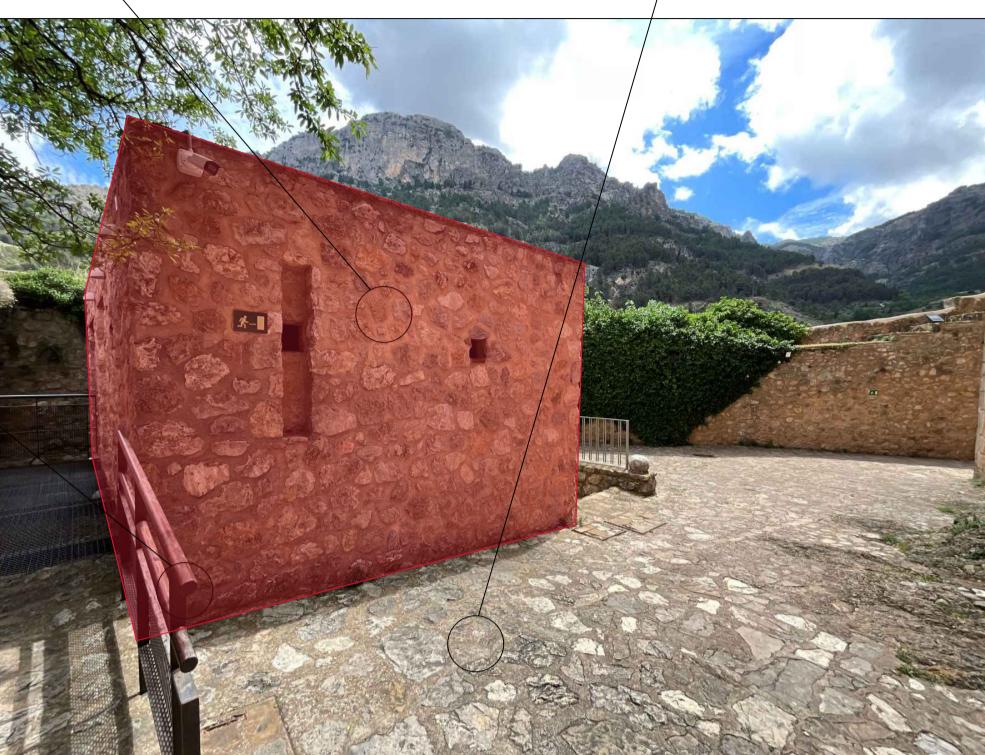
FOTO 4
NIVEL -1_VISTA DEL PATIO DE ARMAS DESDE EL EXTREMO NORTE

DIAGNÓSTICO:
Volumen moderno edificado recientemente que dificulta la lectura del espacio del patio de armas

ACTUACIÓN:
Se procederá a la demolición de la planta alta para recuperar el espacio del Patio de Armas

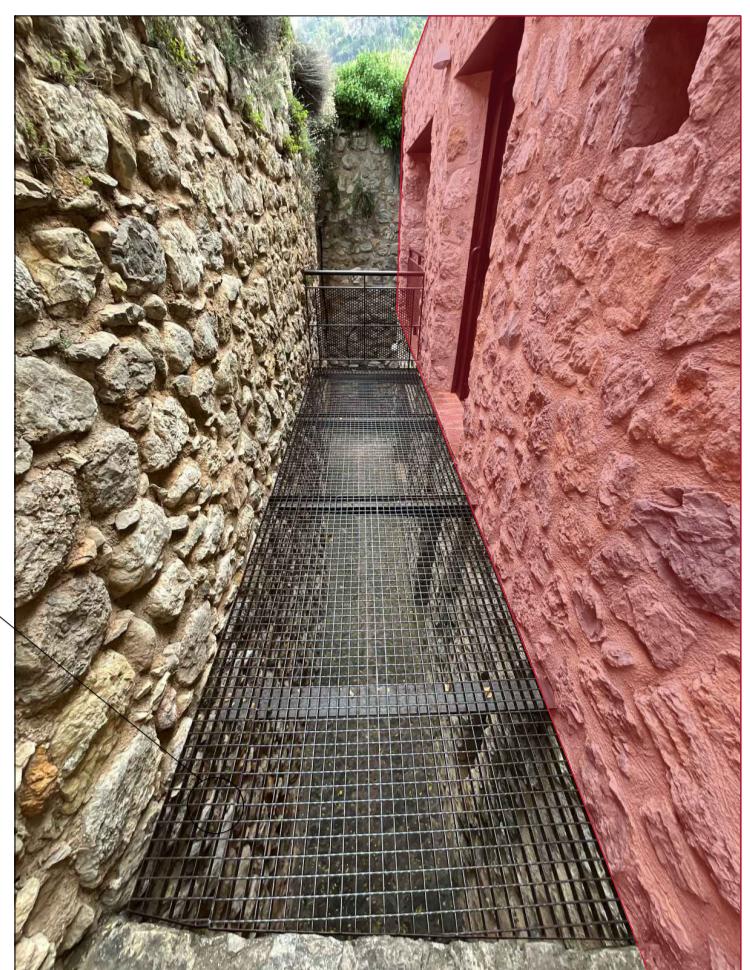
FOTO 5
TRÁMEX_PASARELA DE ACCESO A LOS ASEOS

DIAGNÓSTICO:
Una vez eliminada la planta alta del volumen discordante este suelo quedará a distintos niveles.

DIAGNÓSTICO:
Barandilla metálica de protección frontal a distancia que no será necesaria una vez demolido el volumen edificado añadido.

ACTUACIÓN:
Se plantea la elevación de este suelo hasta el nivel del Patio en la zona del edificio demolido para homogeneizar el espacio y fracturar lo mínimo posible el espacio del Patio de Armas

ACTUACIÓN:
Se procederá a su retirada debido a que pierde su función y fracciona el espacio

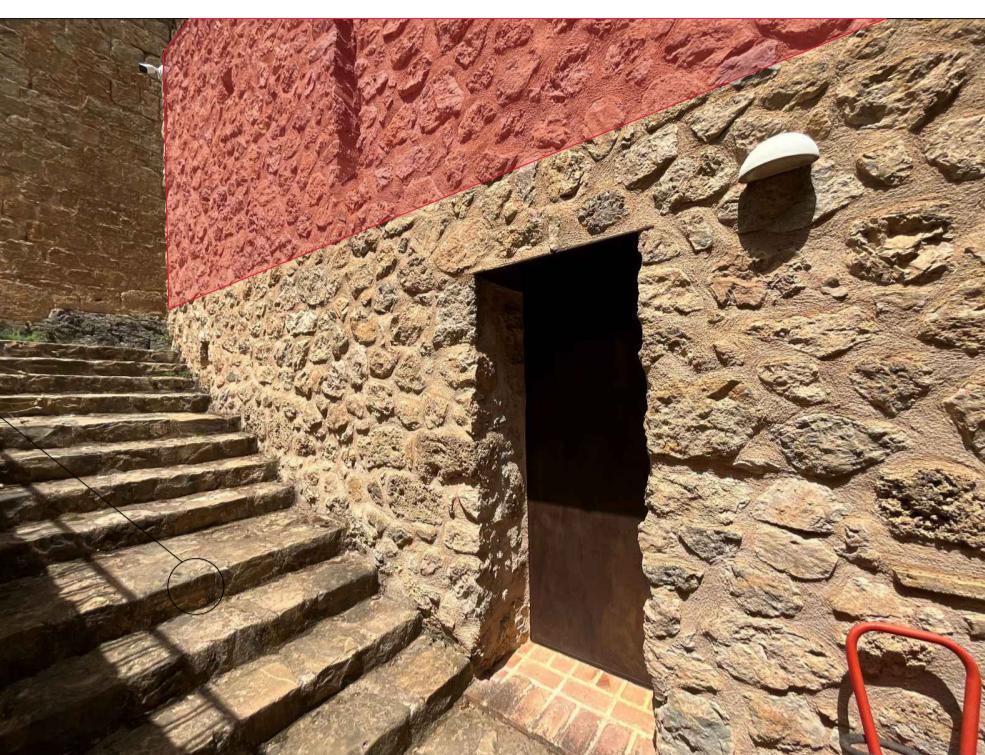
FOTO 6
ACCESO A TRASTERO DESDE LA ESCALERILLA DE ACCESO AL PATIO DE ARMAS DESDE EL RECINTO INTERMEDIO

DIAGNÓSTICO:
Pavimento sólido de escalera irregular con escalones de igual tabica, pero diferente huella con peligro de tropiezo

ACTUACIÓN:
Se procederá al repelado de la escalera para homogeneizar los escalones en cada tramo

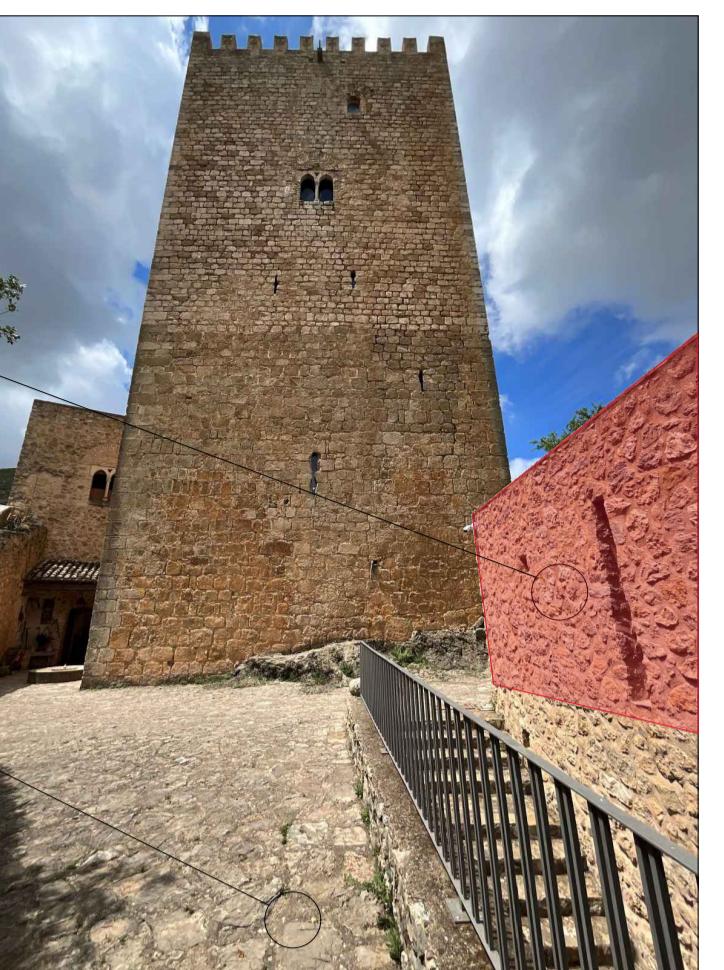
FOTO 7
NIVEL -1_VISTA DEL PATIO DE ARMAS Y LA TORRE DEL HOMENAJE DESDE LA ZONA NORTE

DIAGNÓSTICO:
Volumen moderno edificado recientemente que dificulta la lectura del espacio del patio de armas

ACTUACIÓN:
Se procederá a la demolición de la planta alta para recuperar el espacio del Patio de Armas

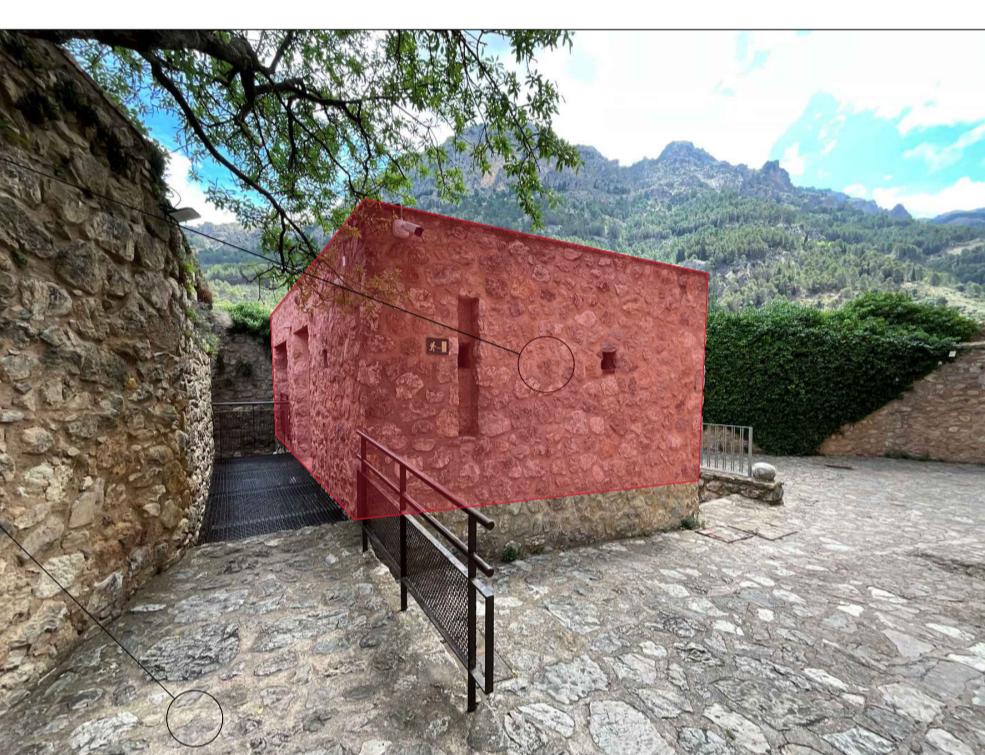
FOTO 3
NIVEL -1_VISTA DEL PATIO DE ARMAS DESDE EL OESTE

DIAGNÓSTICO:
Volumen moderno edificado recientemente que dificulta la lectura del espacio del patio de armas

ACTUACIÓN:
Se procederá a la demolición de la planta alta para recuperar el espacio del Patio de Armas

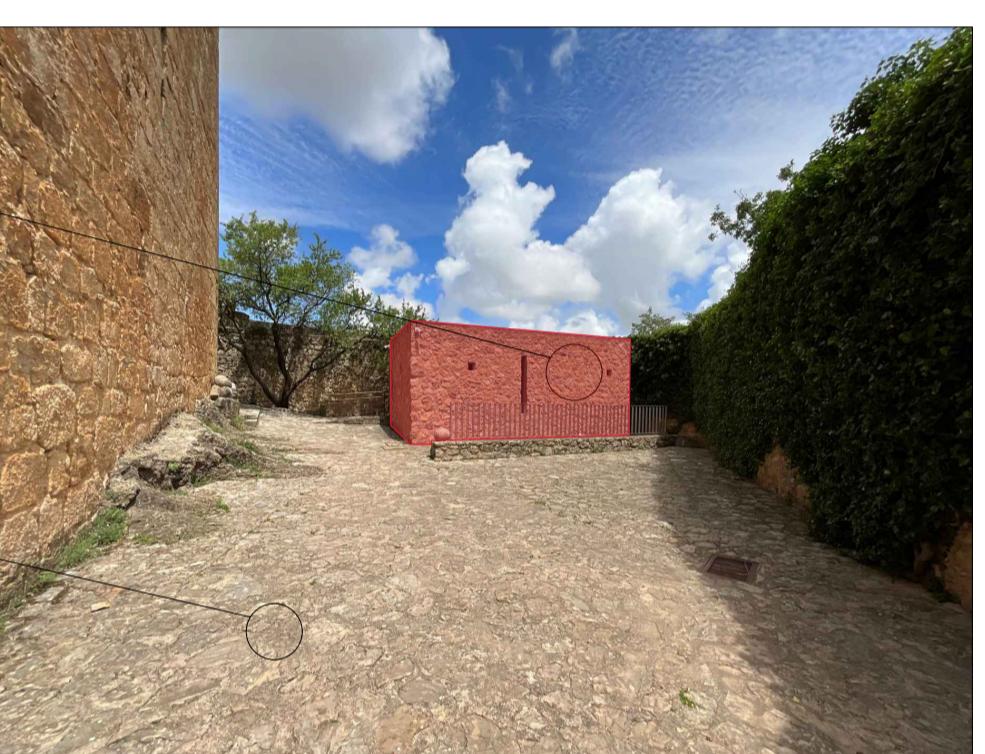
FOTO 8
NIVEL -1_VISTA DEL PATIO DE ARMAS DESDE LA ZONA ESTE

DIAGNÓSTICO:
Volumen moderno edificado recientemente que dificulta la lectura del espacio del patio de armas

ACTUACIÓN:
Se procederá a la demolición de la planta alta para recuperar el espacio del Patio de Armas

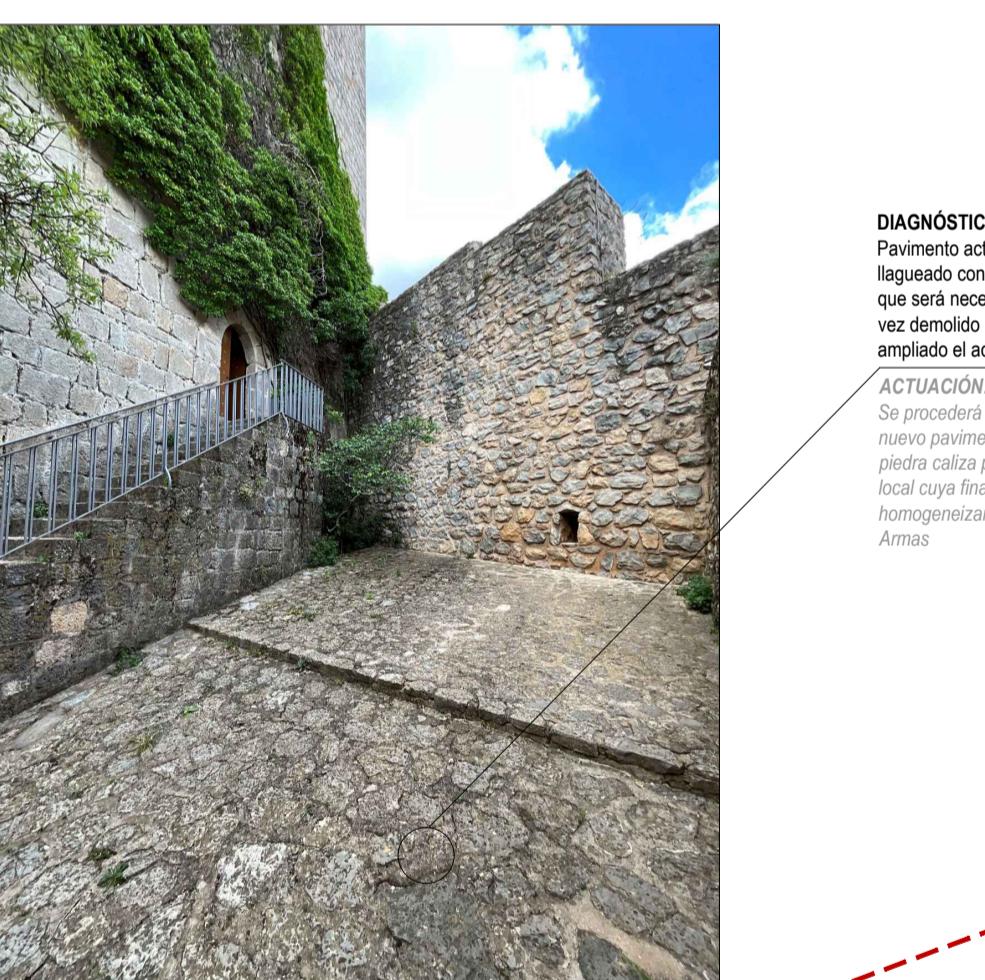
FOTO 2
NIVEL -1_VISTA DEL ACCESO AL INTERIOR DE LA TORRE DEL HOMENAJE

DIAGNÓSTICO:
Pavimento sólido de lajas de piedra llaguerado con mortero de cemento que será necesario homogeneizar una vez demolido el edificio discordante y ampliado el actual patio de armas

ACTUACIÓN:
Se procederá a la ejecución de un nuevo pavimento de baldosas de piedra caliza procedentes de cantera local cuya finalidad es la de homogeneizar el espacio del Patio de Armas

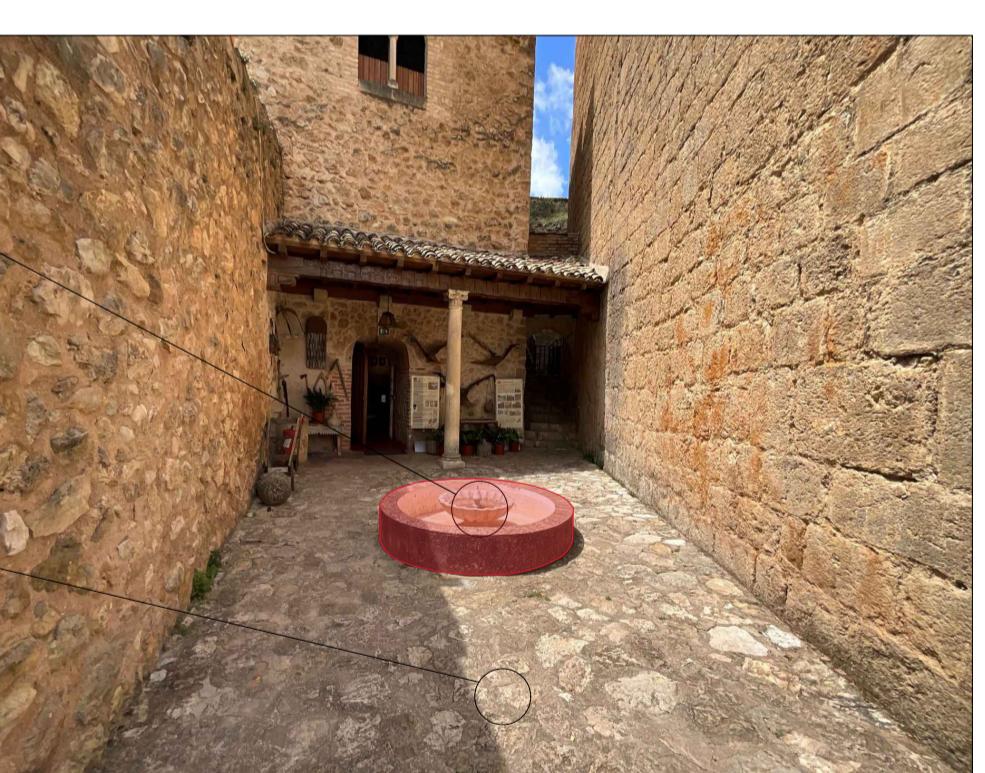
FOTO 9
NIVEL -1_VISTA DEL ACCESO AL PATIO DE ARMAS DESDE LA ENTRADA SUR

DIAGNÓSTICO:
Elemento moderno que obstruye el paso de los visitantes

ACTUACIÓN:
Se procederá a su retirada

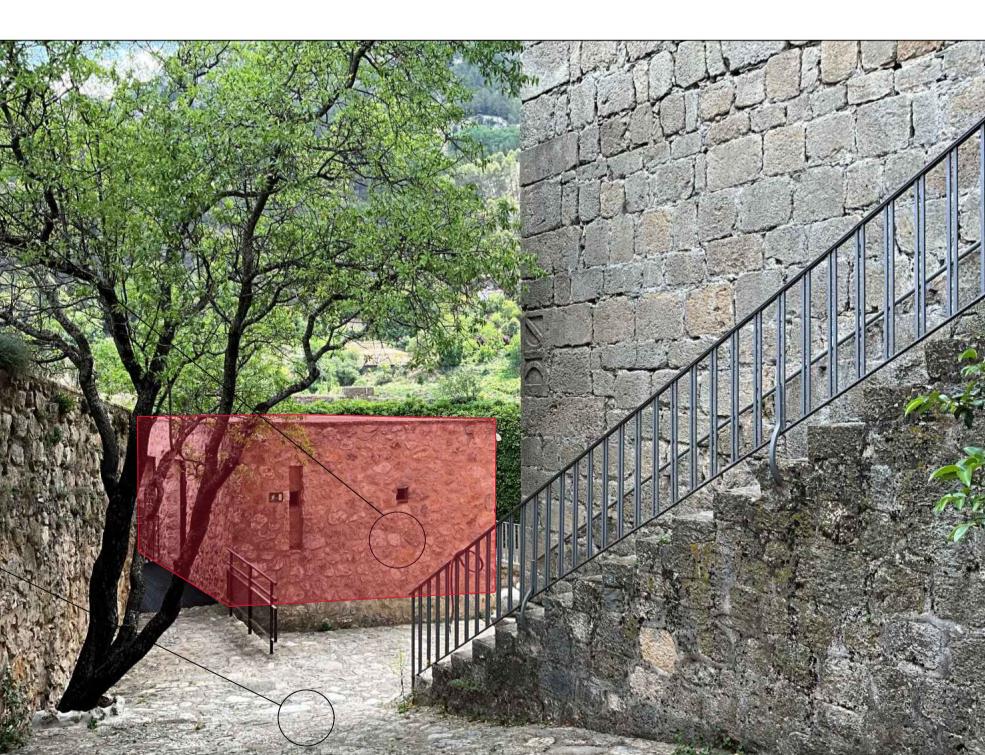
FOTO 1
NIVEL -1_NORESTE, TRAMO ESO

DIAGNÓSTICO:
Volumen moderno edificado recientemente que dificulta la lectura del espacio del patio de armas

DIAGNÓSTICO:
Pavimento sólido de lajas de piedra llaguerado en mal estado que será necesario homogeneizar una vez demolido el edificio discordante y ampliado el actual patio de armas

ACTUACIÓN:
Se procederá a la demolición de la planta alta para recuperar el espacio del Patio de Armas

ACTUACIÓN:
Se procederá a la ejecución de un nuevo pavimento de baldosas de piedra caliza procedentes de cantera local cuya finalidad es la de homogeneizar el espacio del Patio de Armas

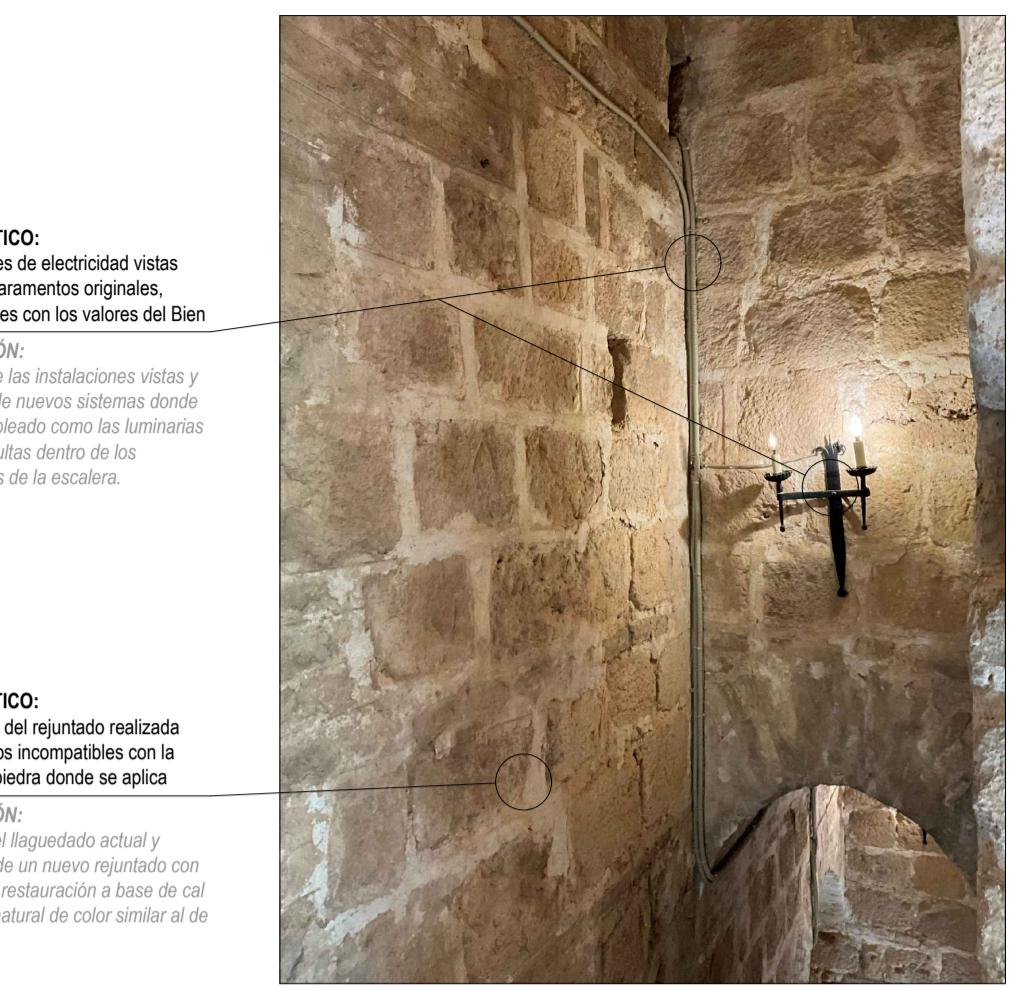
DIAGNÓSTICO:
Instalaciones de electricidad vistas sobre los paramentos originales, incompatibles con los valores del Bien.

DIAGNÓSTICO:
Reparación del rejuntado realizada con morteros incompatibles con la fábrica de piedra donde se aplica.

ACTUACIÓN:
Retirada de las instalaciones vistas y ejecución de nuevos sistemas donde tanto el cableado como las luminarias queden ocultas dentro de los pasamanos de la escalera.

ACTUACIÓN:
Retirada del lieguedo actual y aplicación de un nuevo rejuntado con mortero de restauración a base de cal hidráulica natural de color similar al de la fábrica.

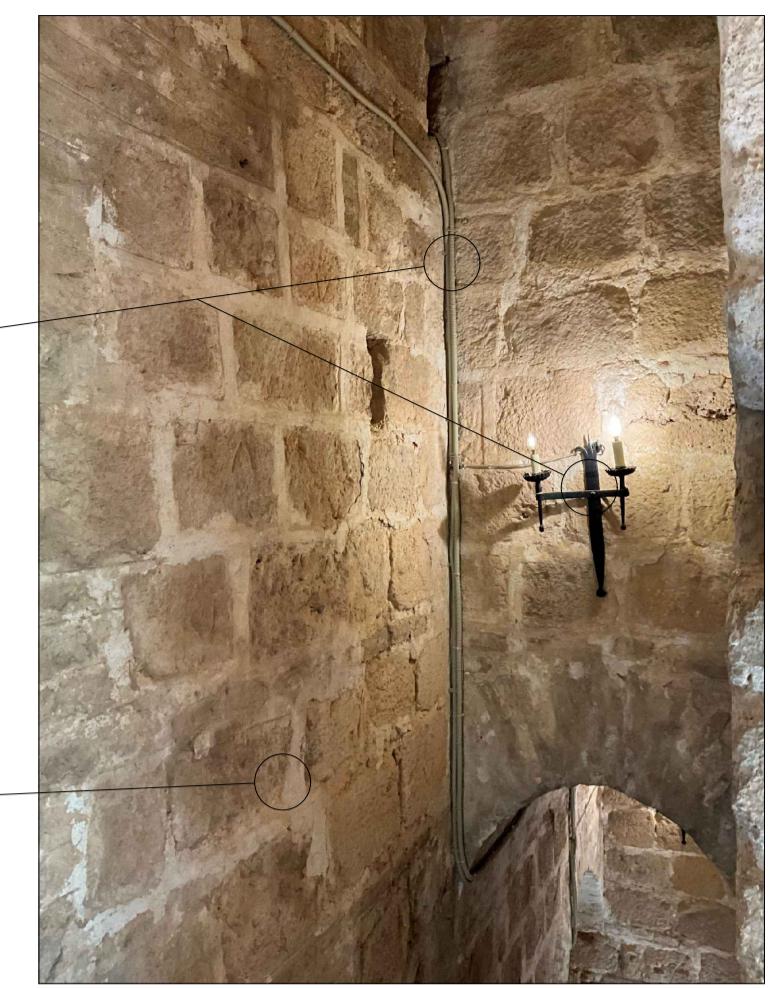
DIAGNÓSTICO:
Reparación del rejuntado realizada con morteros incompatibles con la fábrica de piedra donde se aplica.

DIAGNÓSTICO:
Instalaciones de electricidad vistas sobre los paramentos originales, incompatibles con los valores del Bien.

ACTUACIÓN:
Retirada del lieguedo actual y aplicación de un nuevo rejuntado con mortero de restauración a base de cal hidráulica natural de color similar al de la fábrica.

ACTUACIÓN:
Retirada de las instalaciones vistas y ejecución de nuevos sistemas donde tanto el cableado como las luminarias queden ocultas dentro de los pasamanos de la escalera.

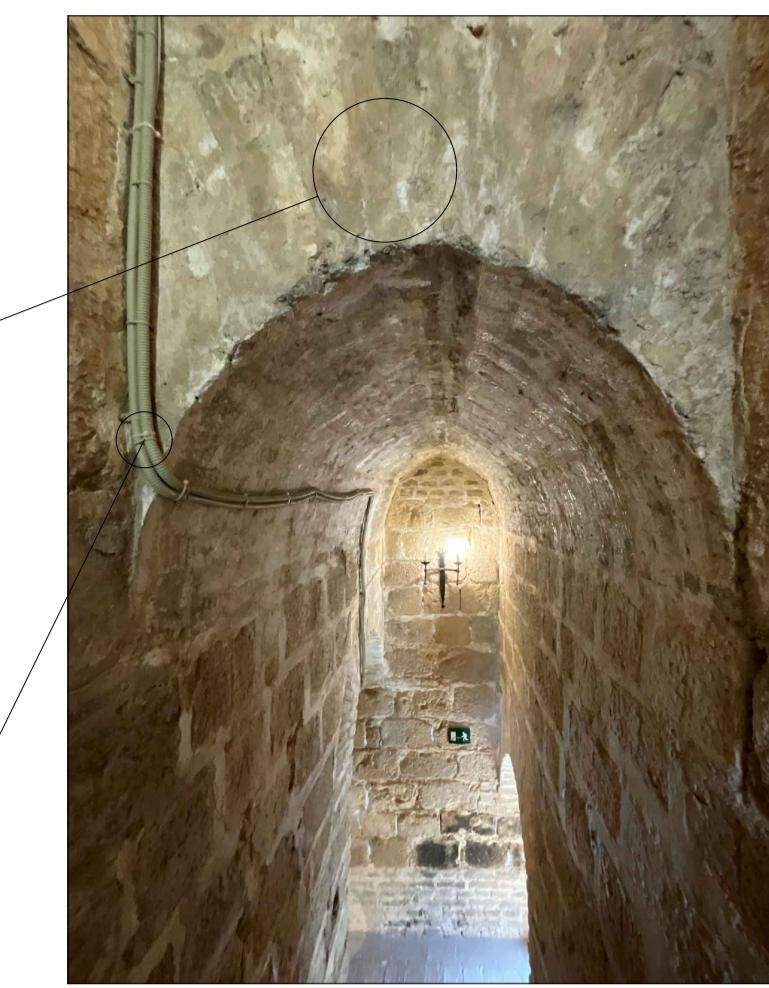
DIAGNÓSTICO:
Reparación del rejuntado realizada con morteros incompatibles con la fábrica de piedra donde se aplica.

DIAGNÓSTICO:
Meseta de escalera con pavimento de baldosas cerámicas y mortero de cemento.

ACTUACIÓN:
Retirada del lieguedo actual y aplicación de un nuevo rejuntado con mortero de restauración a base de cal hidráulica natural de color similar al de la fábrica.

ACTUACIÓN:
Se ejecutará un nuevo revestimiento de la escalera y sus mesetas mediante baldosas de piedra caliza procedente de cantera local, acabado envejecido, asentado sobre una capa de mortero de cal hidráulica natural de regularización de las mesetas existentes.

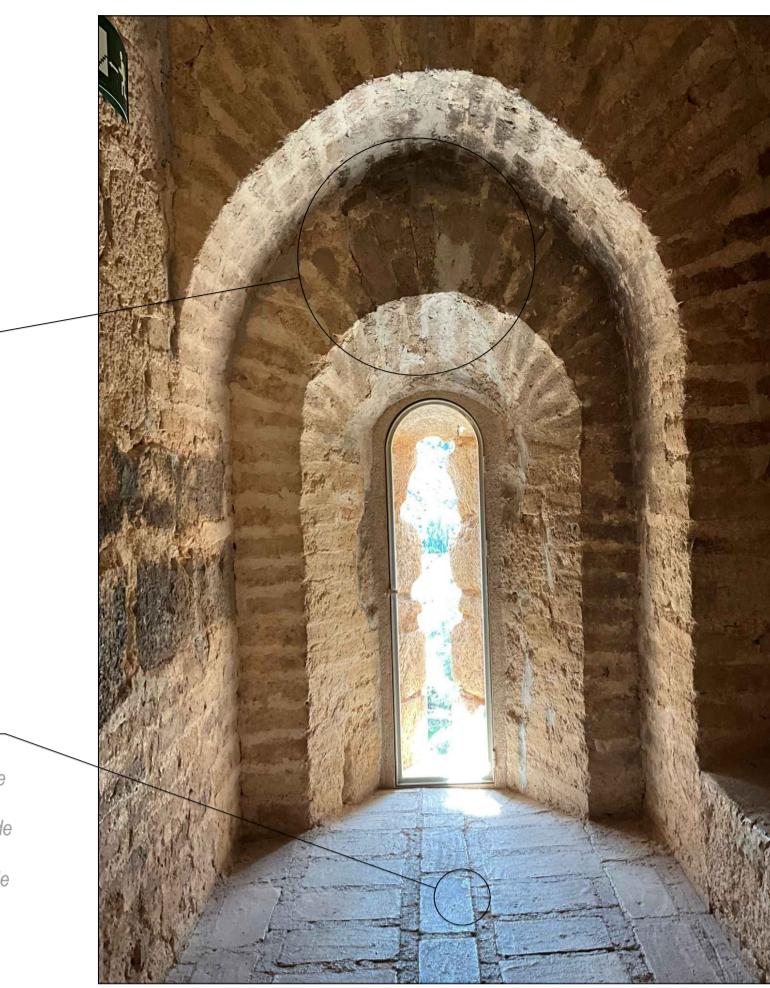
DIAGNÓSTICO:
Reparación del rejuntado realizada con morteros incompatibles con la fábrica de piedra donde se aplica.

DIAGNÓSTICO:
Pasamanos de madera solo en uno de los muros de la escalera.

ACTUACIÓN:
Retirada del lieguedo actual y aplicación de un nuevo rejuntado con mortero de restauración a base de cal hidráulica natural de color similar al de la fábrica.

ACTUACIÓN:
Retirada del pasamano actual y ejecución de dos nuevos paramanos metálicos (tubos de acero de Ø42 mm), uno a cada lado, que albergarán tanto el cableado como las nuevas luminarias.

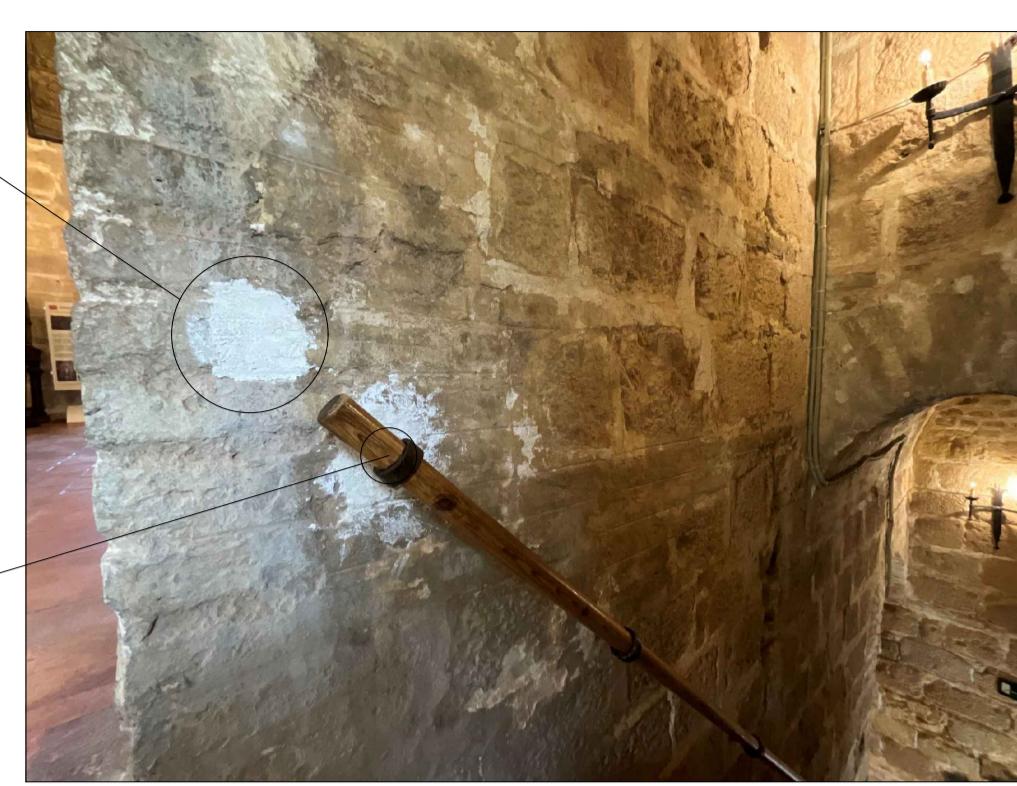
DIAGNÓSTICO:
Pasamanos de madera solo en uno de los muros de la escalera.

ACTUACIÓN:
Retirada del pasamano actual y ejecución de dos nuevos paramanos metálicos (tubos de acero de Ø42 mm), uno a cada lado, que albergarán tanto el cableado como las nuevas luminarias.

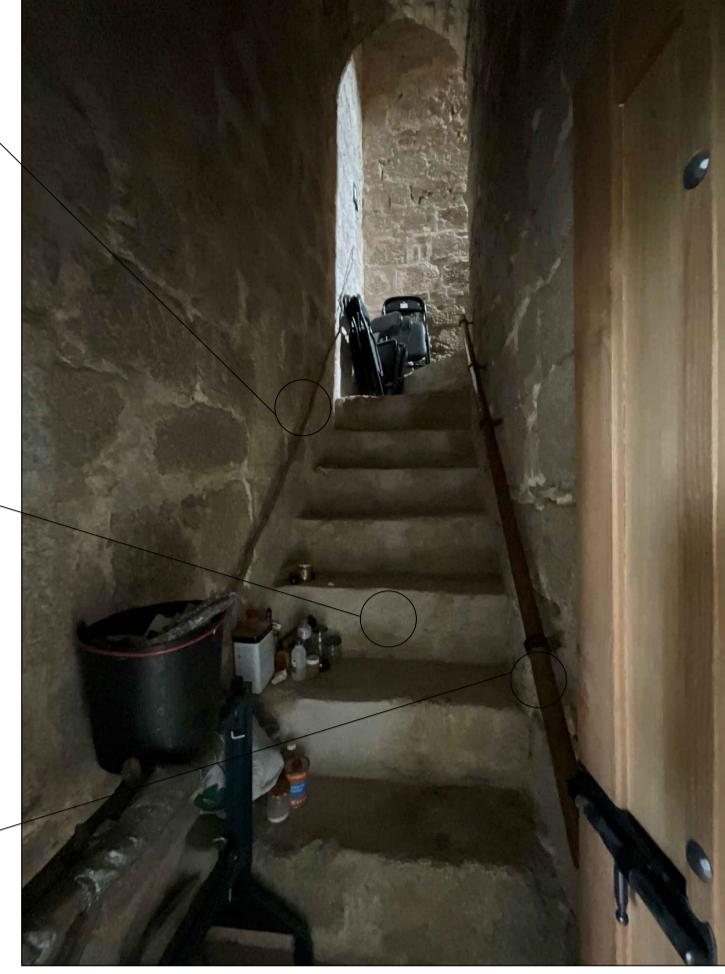
FOTO 4
ESCALERAS TRAMO 4

DIAGNÓSTICO:
Instalaciones de electricidad vistas sobre los paramentos originales, incompatibles con los valores del Bien

ACTUACIÓN:
Retirada de las instalaciones vistas y ejecución de nuevos sistemas donde tanto el cableado como las luminarias queden ocultas dentro de los pasamanos de la escalera.

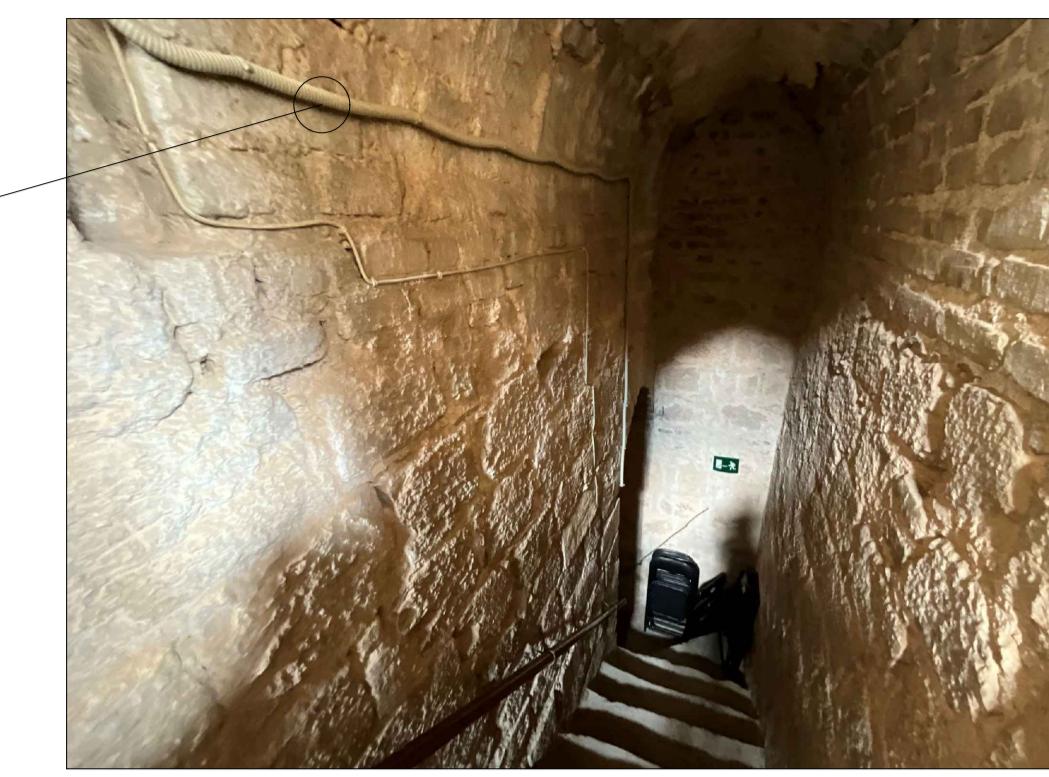
FOTO 5
ESCALERAS TRAMO 5

DIAGNÓSTICO:
Instalaciones de electricidad vistas sobre los paramentos originales, incompatibles con los valores del Bien

DIAGNÓSTICO:
Reparación del rejuntado realizado con morteros incompatibles con la fábrica de piedra donde se aplica

DIAGNÓSTICO:
Pasamanos de madera solo en uno de los muros de la escalera.

ACTUACIÓN:
Retirada de las instalaciones vistas y ejecución de nuevos sistemas donde tanto el cableado como las luminarias queden ocultas dentro de los pasamanos de la escalera.

ACTUACIÓN:
Retirada del lijeado actual y aplicación de un nuevo rejuntado con mortero de restauración a base de cal hidráulica natural de color similar al de la fábrica

ACTUACIÓN:
Retirada del pasamano actual y ejecución de dos nuevos paramentos metálicos (tubos de acero de Ø42 mm), uno a cada lado, que albergarán tanto el cableado como las nuevas luminarias.

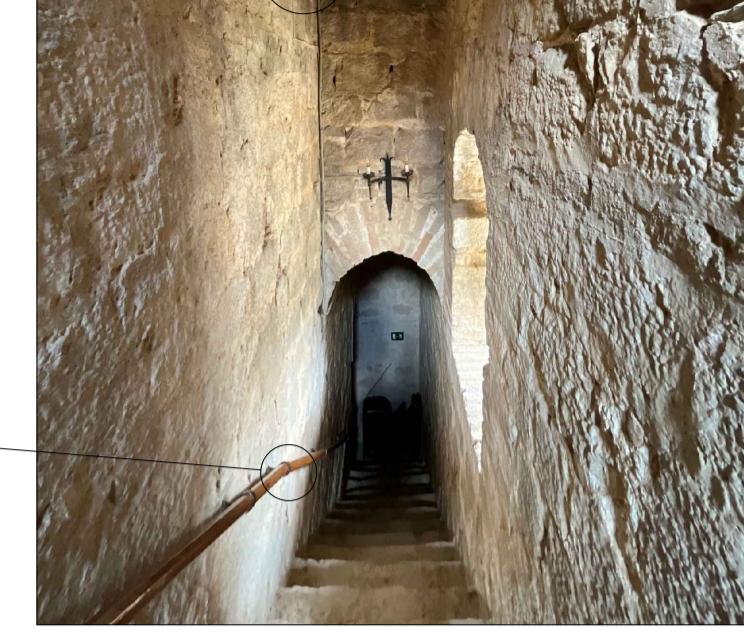
FOTO 7
ESCALERAS TRAMO 5

DIAGNÓSTICO:
Escalera con gabinetes irregulares y morteros desgastados que ha sufrido varias reparaciones con morteros de cemento de diferentes tipos

ACTUACIÓN:
Se ejecutará un nuevo revestimiento de la escalera mediante huella y tabica de piedra caliza procedente de cantera local, acabado envejecido, asentado sobre una capa de mortero de cal hidráulica natural de regularización de los escalones existentes.

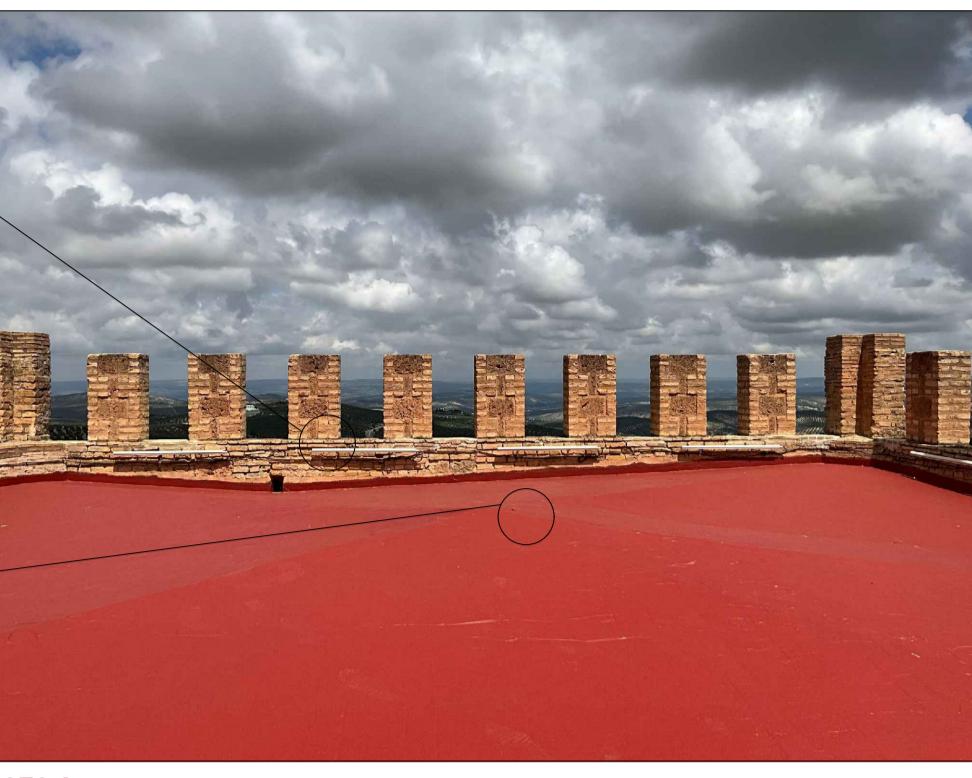
DIAGNÓSTICO:
Instalación de iluminación vista con lámparas industriales incompatibles con los valores del Bien.
ACTUACIÓN:
Se procederá a la retirada de la instalación de iluminación existente y se sustituirá por una nueva instalación empotrada más discreta e integrada en el conjunto.

DIAGNÓSTICO:
Impenetrabilidad de la cubierta con pintura al chorro de color rojo, incompatible con los valores del Bien.
ACTUACIÓN:
Se retirará la cubierta existente para ejecutar una nueva cubierta con una impermeabilización efectiva y acabado con solería de piedra caliza procedente de cantera local.

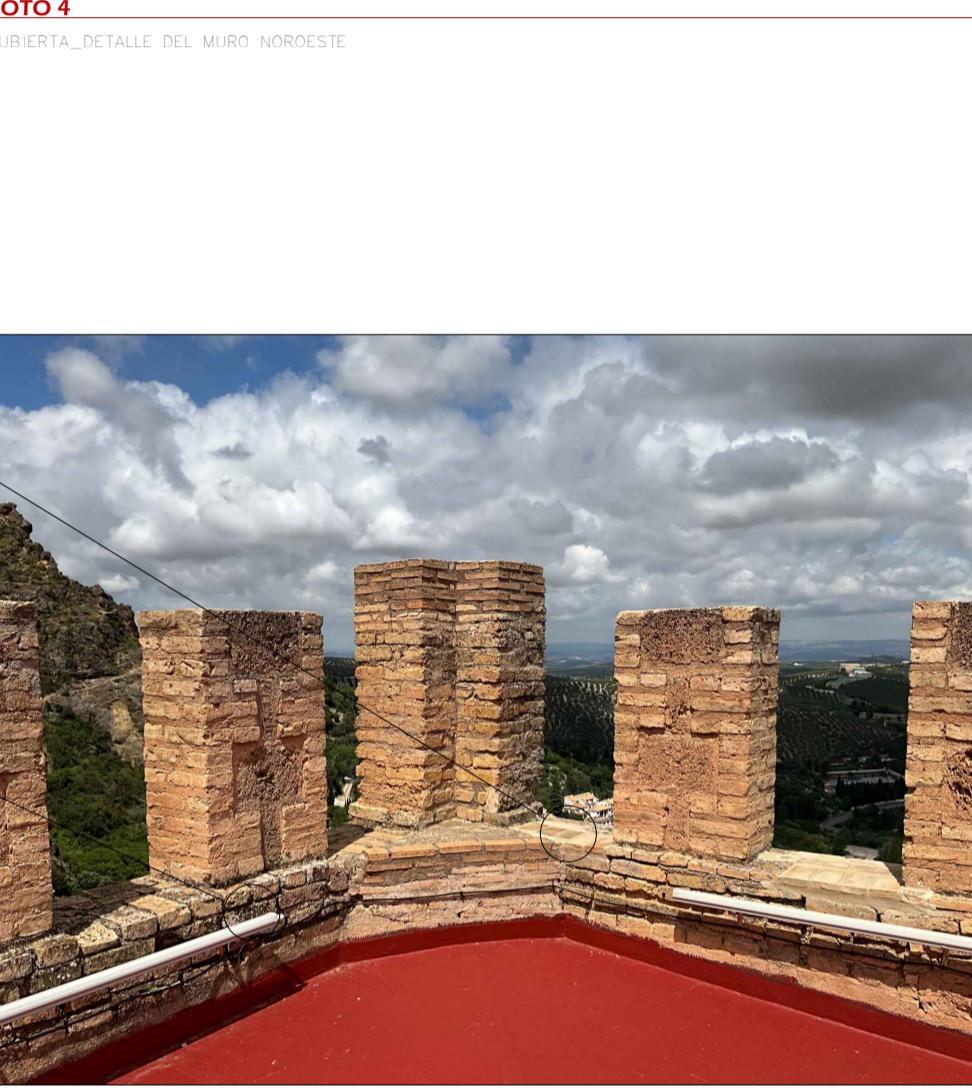
DIAGNÓSTICO:
Reparación del rejuntado realizada con morteros incompatibles con la fábrica de piedra donde se aplica
ACTUACIÓN:
Retirada del liquedado actual y aplicación de un nuevo rejuntado con mortero de restauración a base de cal hidráulica natural de color similar al de la fábrica

DIAGNÓSTICO:
Instalación de iluminación vista con lámparas industriales incompatibles con los valores del Bien.
ACTUACIÓN:
Se procederá a la retirada de la instalación de iluminación existente y se sustituirá por una nueva instalación empotrada más discreta e integrada en el conjunto.

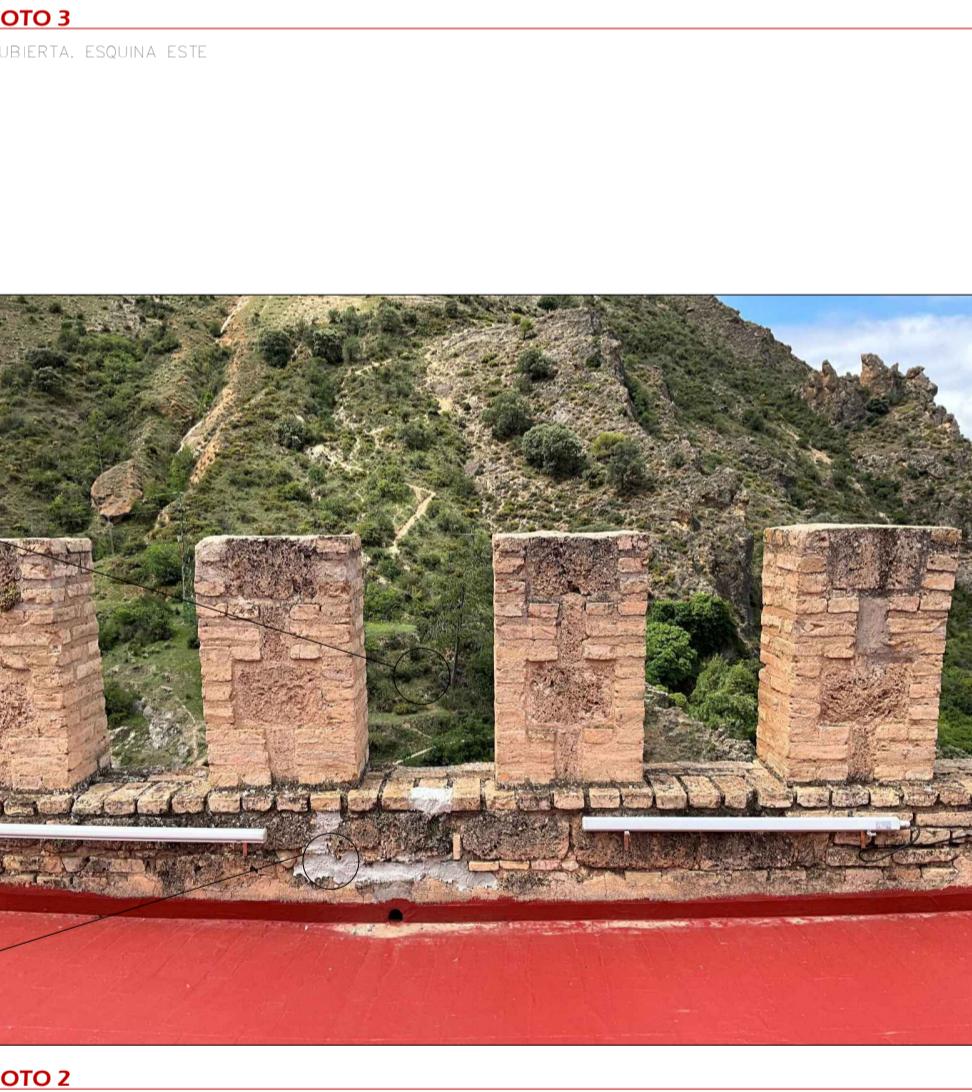
DIAGNÓSTICO:
Inexistencia de barandillas. Peligro de caídas.
ACTUACIÓN:
Se ejecutará una barandilla metálica formada por una malla de cables de acero inoxidable con el objetivo de que tenga el menor impacto visual posible, no necesite mantenimiento y proteja a las personas frente a posibles caídas

DIAGNÓSTICO:
Reparación del rejuntado realizada con morteros incompatibles con la fábrica de piedra donde se aplica
ACTUACIÓN:
Retirada del liquedado actual y aplicación de un nuevo rejuntado con mortero de restauración a base de cal hidráulica natural de color similar al de la fábrica

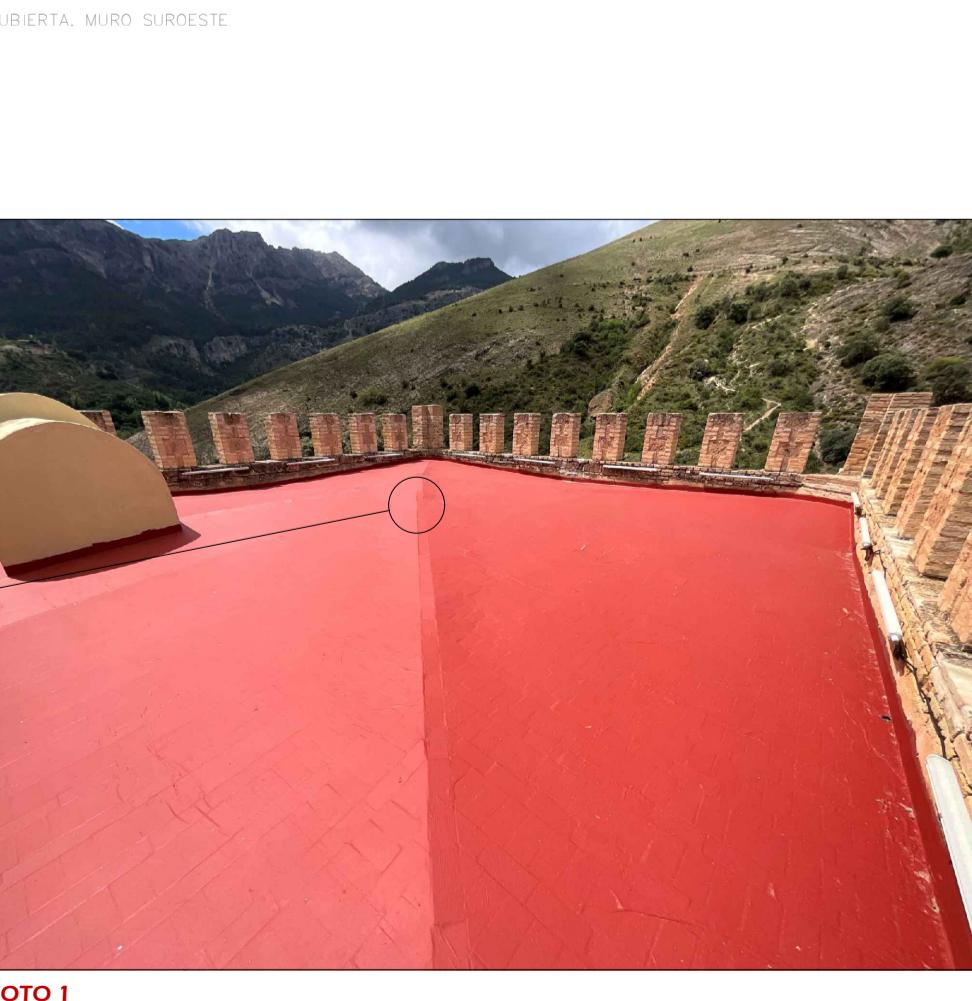
DIAGNÓSTICO:
Impenetrabilidad de la cubierta con pintura al chorro de color rojo, incompatible con los valores del Bien.
ACTUACIÓN:
Se retirará la cubierta existente para ejecutar una nueva cubierta con una impermeabilización efectiva y acabado con solería de piedra caliza procedente de cantera local

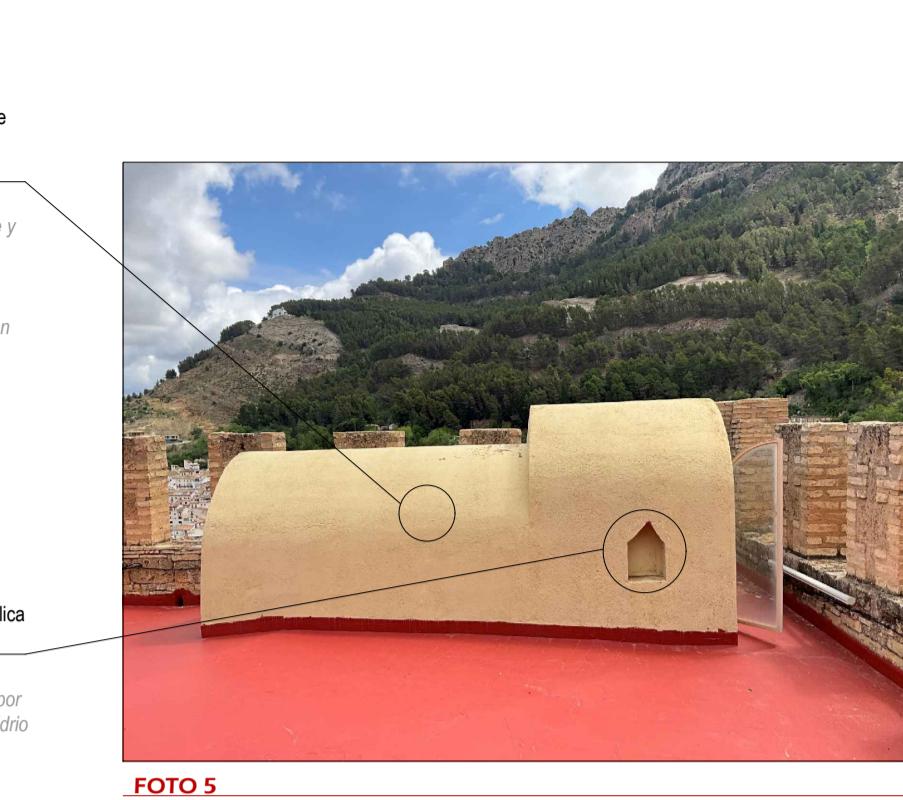
DIAGNÓSTICO:
Revestimiento del volumen del castillete carente de la capacidad de impermeabilización necesaria para evitar filtraciones al interior.
ACTUACIÓN:
Retirada del revestimiento existente y ejecución de impermeabilización mediante la colocación de una membrana polimérica flexible de pololeñitas y posterior acabado con mortero de cal natural hidráulica.

DIAGNÓSTICO:
Hueco cegado con carpintería metálica en mal estado.
ACTUACIÓN:
Sustitución de carpintería metálica por nueva carpintería de aluminio con vidrio para entrada de luz.

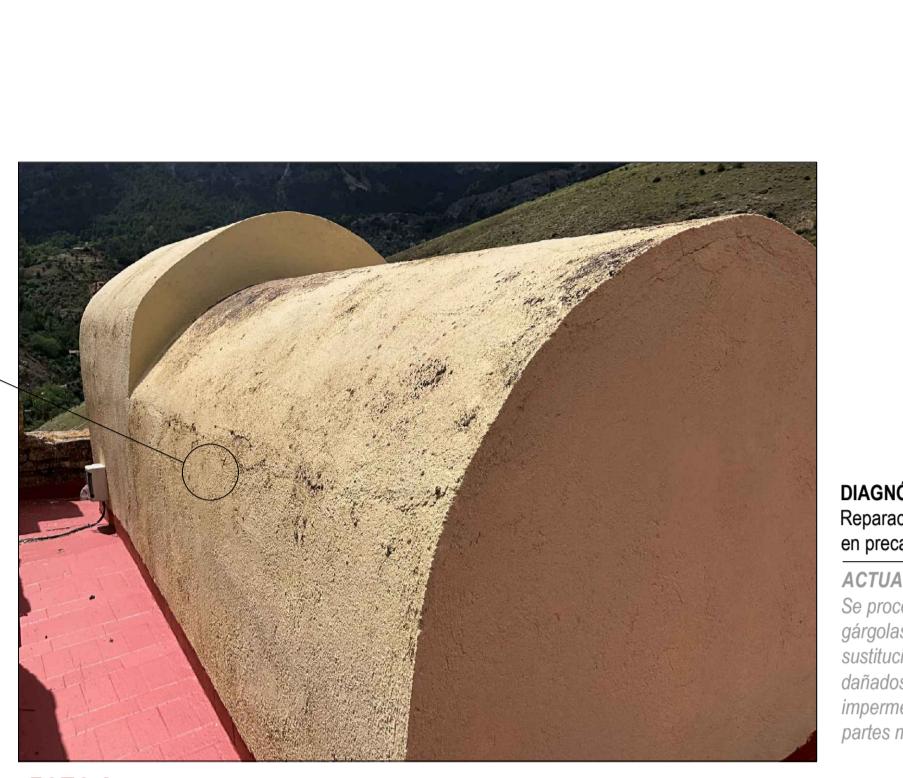
DIAGNÓSTICO:
Desgregación y deterioro del material de revestimiento del castillete
ACTUACIÓN:
Retirada del revestimiento existente y ejecución de impermeabilización mediante la colocación de una membrana polimérica flexible de pololeñitas y posterior acabado con mortero de cal natural hidráulica.

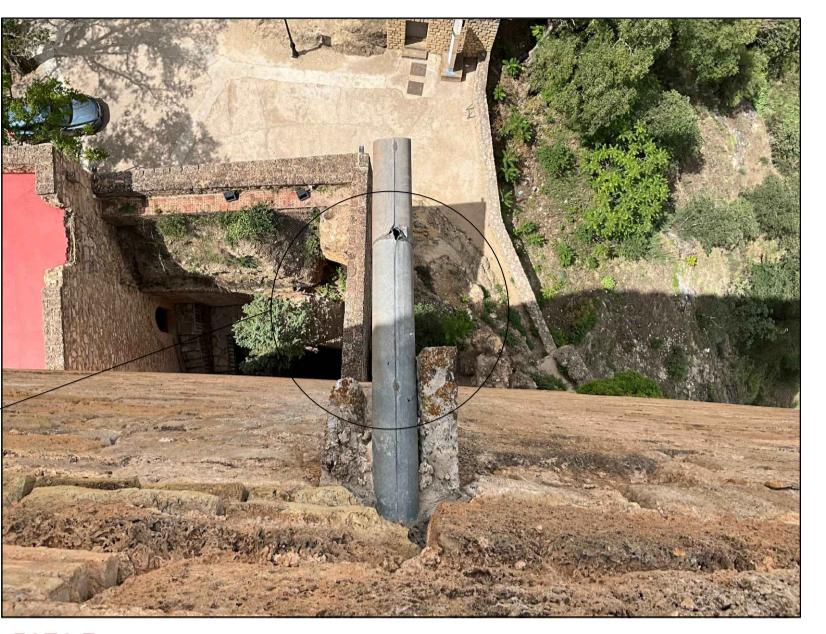
DIAGNÓSTICO:
Reparación de las gárgolas existentes en precario
ACTUACIÓN:
Se procederá a la reparación de las gárgolas existentes mediante la sustitución de los elementos de piedra dañados y la correcta impermeabilización y entubado de las partes metálicas.

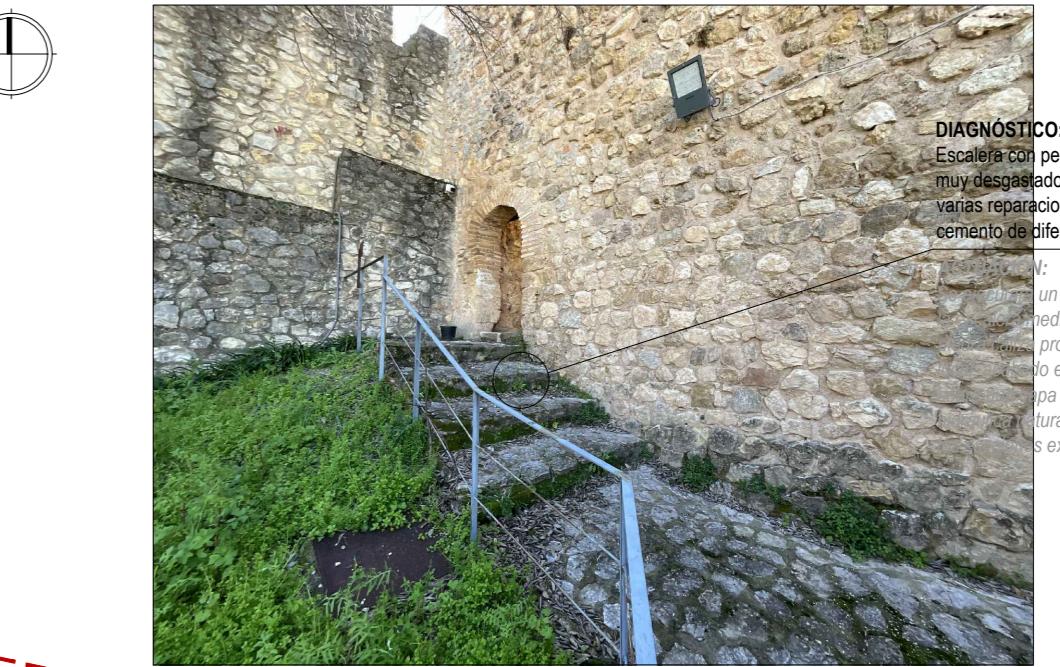
DIAGNÓSTICO:
Escalera con peldaños irregulares y muy desgastados que ha sufrido varias reparaciones con morteros de cemento de diferentes tipos

ACTUACIÓN:
Refacción mediante huella y tabica de piedra caliza procedente de cantera local, acabado envejecido, asentado sobre una capa de mortero de cal hidráulica natural de regularización de los escalones existentes.
