PROYECTO DE CONSERVACIÓN DEL CASTILLO DE LA YEDRA
INTERVENCIONES EN LA CUBIERTA DE LA TORRE DEL HOMENAJE, EN LAS ESCALERAS INTERIORES A LA TORRE Y EN EL PATIO DE ARMAS
POLÍGONO 15 PARCELA 191
CAZORLA (JAÉN)

ESTADO ACTUAL. NIVEL 0. ACCESO A LA TORRE
DIAGNÓSTICO Y ACTUACIONES

EA ESTADO ACTUAL. NIVEL 2. SALA NOBLE

DIAGNÓSTICO Y ACTUACIONES

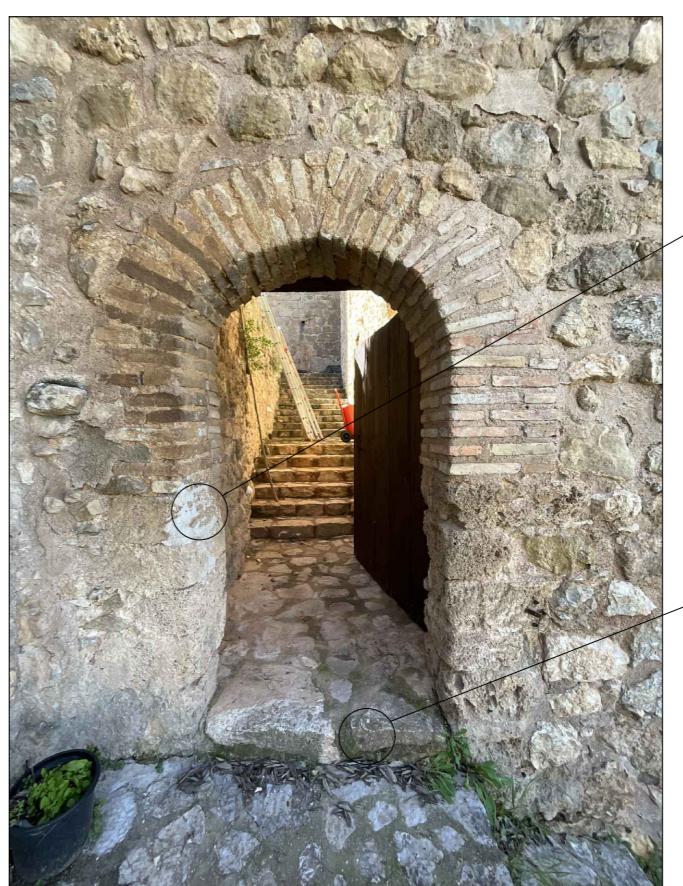
DIAGNÓSTICO:
Reparación del rejuntado realizada con morteros incompatibles con la fábrica de piedra donde se aplica

ACTUACIÓN:
Retirada del llagueado actual y aplicación de un nuevo rejuntado con mortero de restauración a base de cal hidráulica natural de color similar al de la fábrica

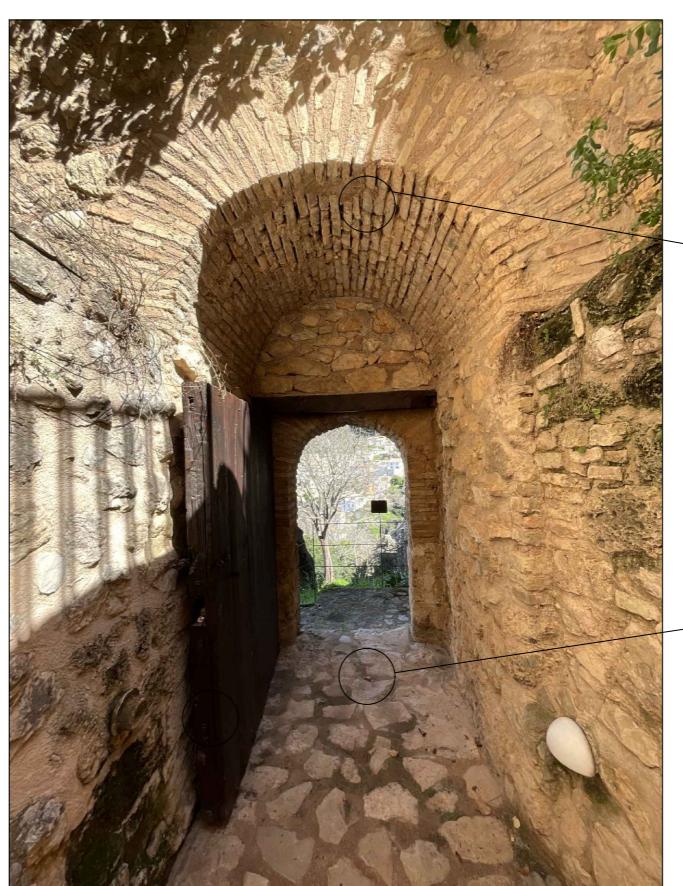
DIAGNÓSTICO:
Desprendimiento y disagregación de los morteros en la cara inferior del arco

DIAGNÓSTICO:
Pavimento actual de lajas de piedra llagueado con mortero de cemento que será necesario homogeneizar una vez se haya realizado la intervención en las escaleras

ACTUACIÓN:
Retirada del llagueado actual y aplicación de un nuevo rejuntado con mortero de restauración a base de cal hidráulica natural de color similar al de la fábrica

ACTUACIÓN:
Se procederá a la ejecución de un nuevo pavimento de baldosas de piedra caliza procedentes de cantera local cuya finalidad es la de homogeneizar el espacio del Patio de Armas y su conexión con la Puerta Norte
