**ANTIGUO CUALTEL DE LA GAVIDIA**  
Junta de Andalucía  
CONSEJERÍA DE JUSTICIA, ADMINISTRACIÓN LOCAL Y FUNCIÓN PÚBLICA  
SECRETARÍA GENERAL TÉCNICA  
PROYECTO BÁSICO DE RESTAURACIÓN DE LAS FACHADAS DE LA SEDE DE LA CONSEJERÍA DE JUSTICIA, ADMINISTRACIÓN LOCAL Y FUNCIÓN PÚBLICA PLAZA DE LA GAVIDIA 10, SEVILLA

PLANO  
FACHADAS

PROYECTO BÁSICO DE RESTAURACIÓN DE LAS FACHADAS DE LA SEDE DE LA CONSEJERÍA DE JUSTICIA, ADMINISTRACIÓN LOCAL Y FUNCIÓN PÚBLICA PLAZA DE LA GAVIDIA 10, SEVILLA

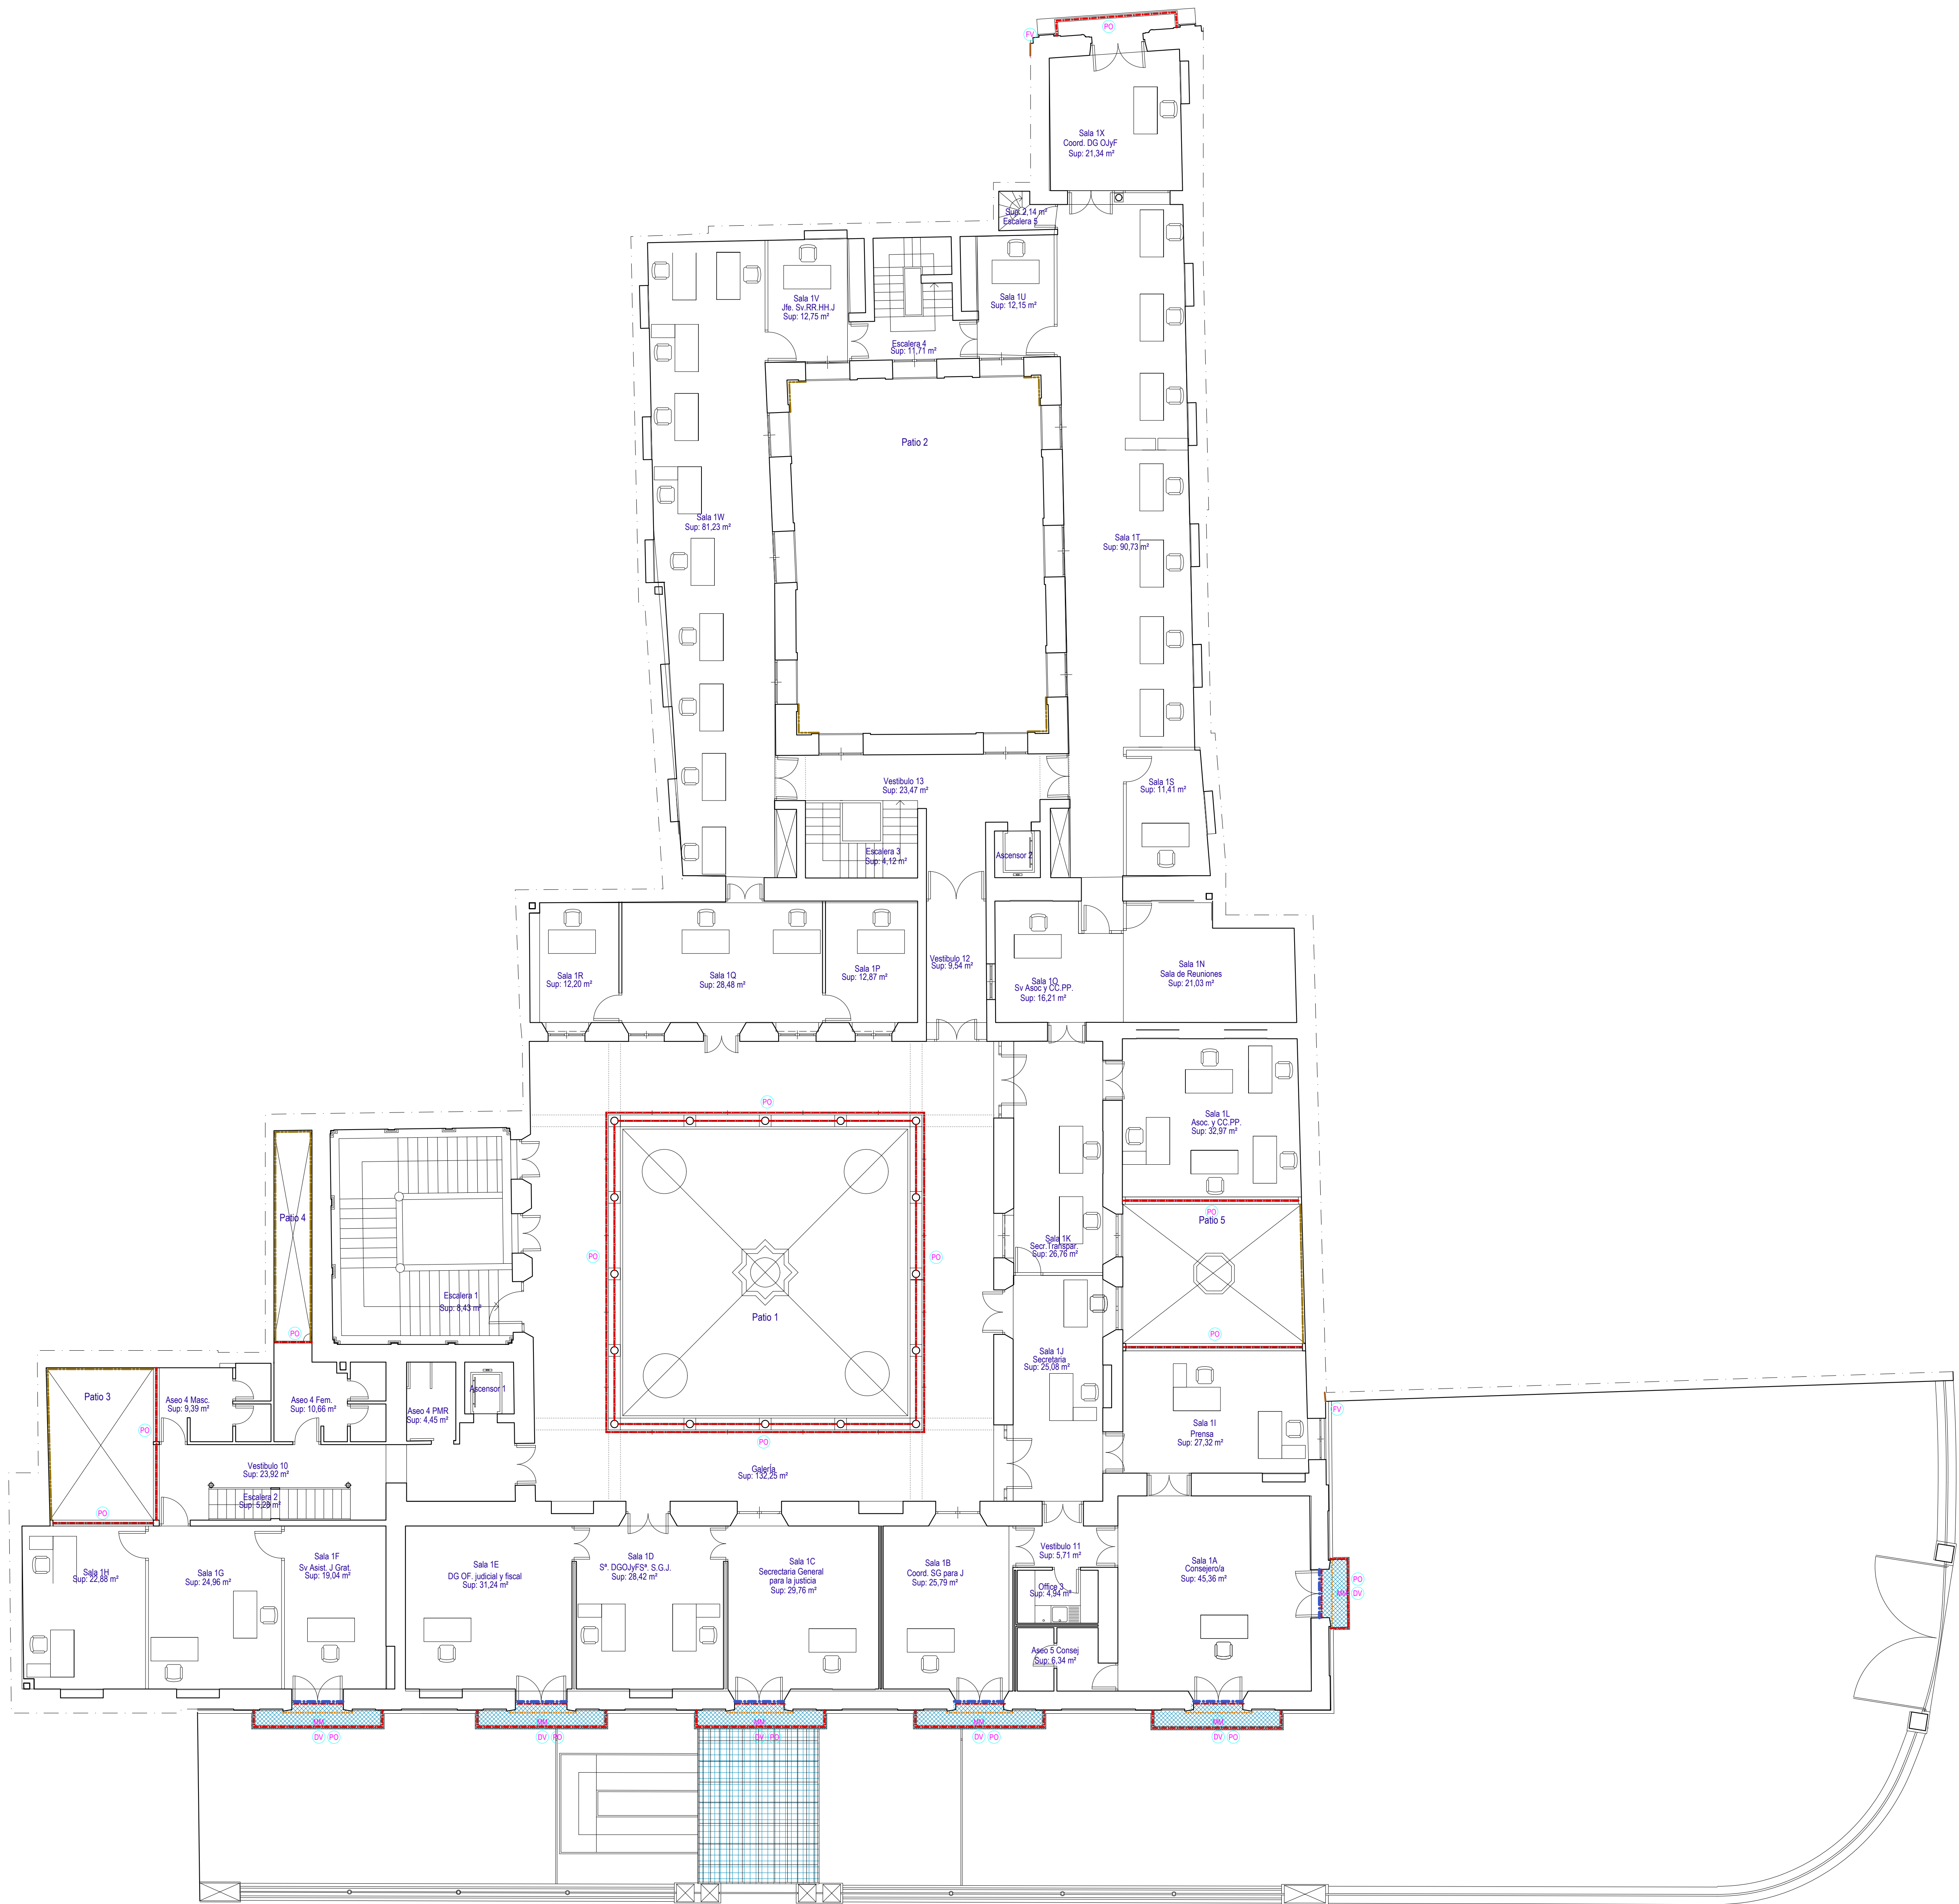
- (V) Ventana de DM en mal estado afectados por humedad con decoloración, deformación, hinchazón y falta de hermeticidad.
- (M) Marcos de madera en mal estado afectados por humedad con decoloración, deformación, hinchazón, pudrición y falta de hermeticidad.
- (D) Desprendimiento de molduras y cornisas.
- (B) Balcones sin pendiente y con retención de agua.
- (H) Humedades y disgregación del mortero en cerramiento exterior.
- (M) Humedades y disgregación del mortero en paramentos verticales.

- (C) Canalón de cubierta en mal estado.
- (P) Mal estado de pintura y oxidación en carpinterías metálicas, cerrajería y barandillas.
- (F) Fisuras en paramentos verticales.
- (V) Vegetación en cubiertas inclinadas.
- (M) Mal estado de pintura y oxidación en elementos metálicos y mal estado de las placas de policarbonato.
- (S) Falta de sellado en anclajes de toldos.

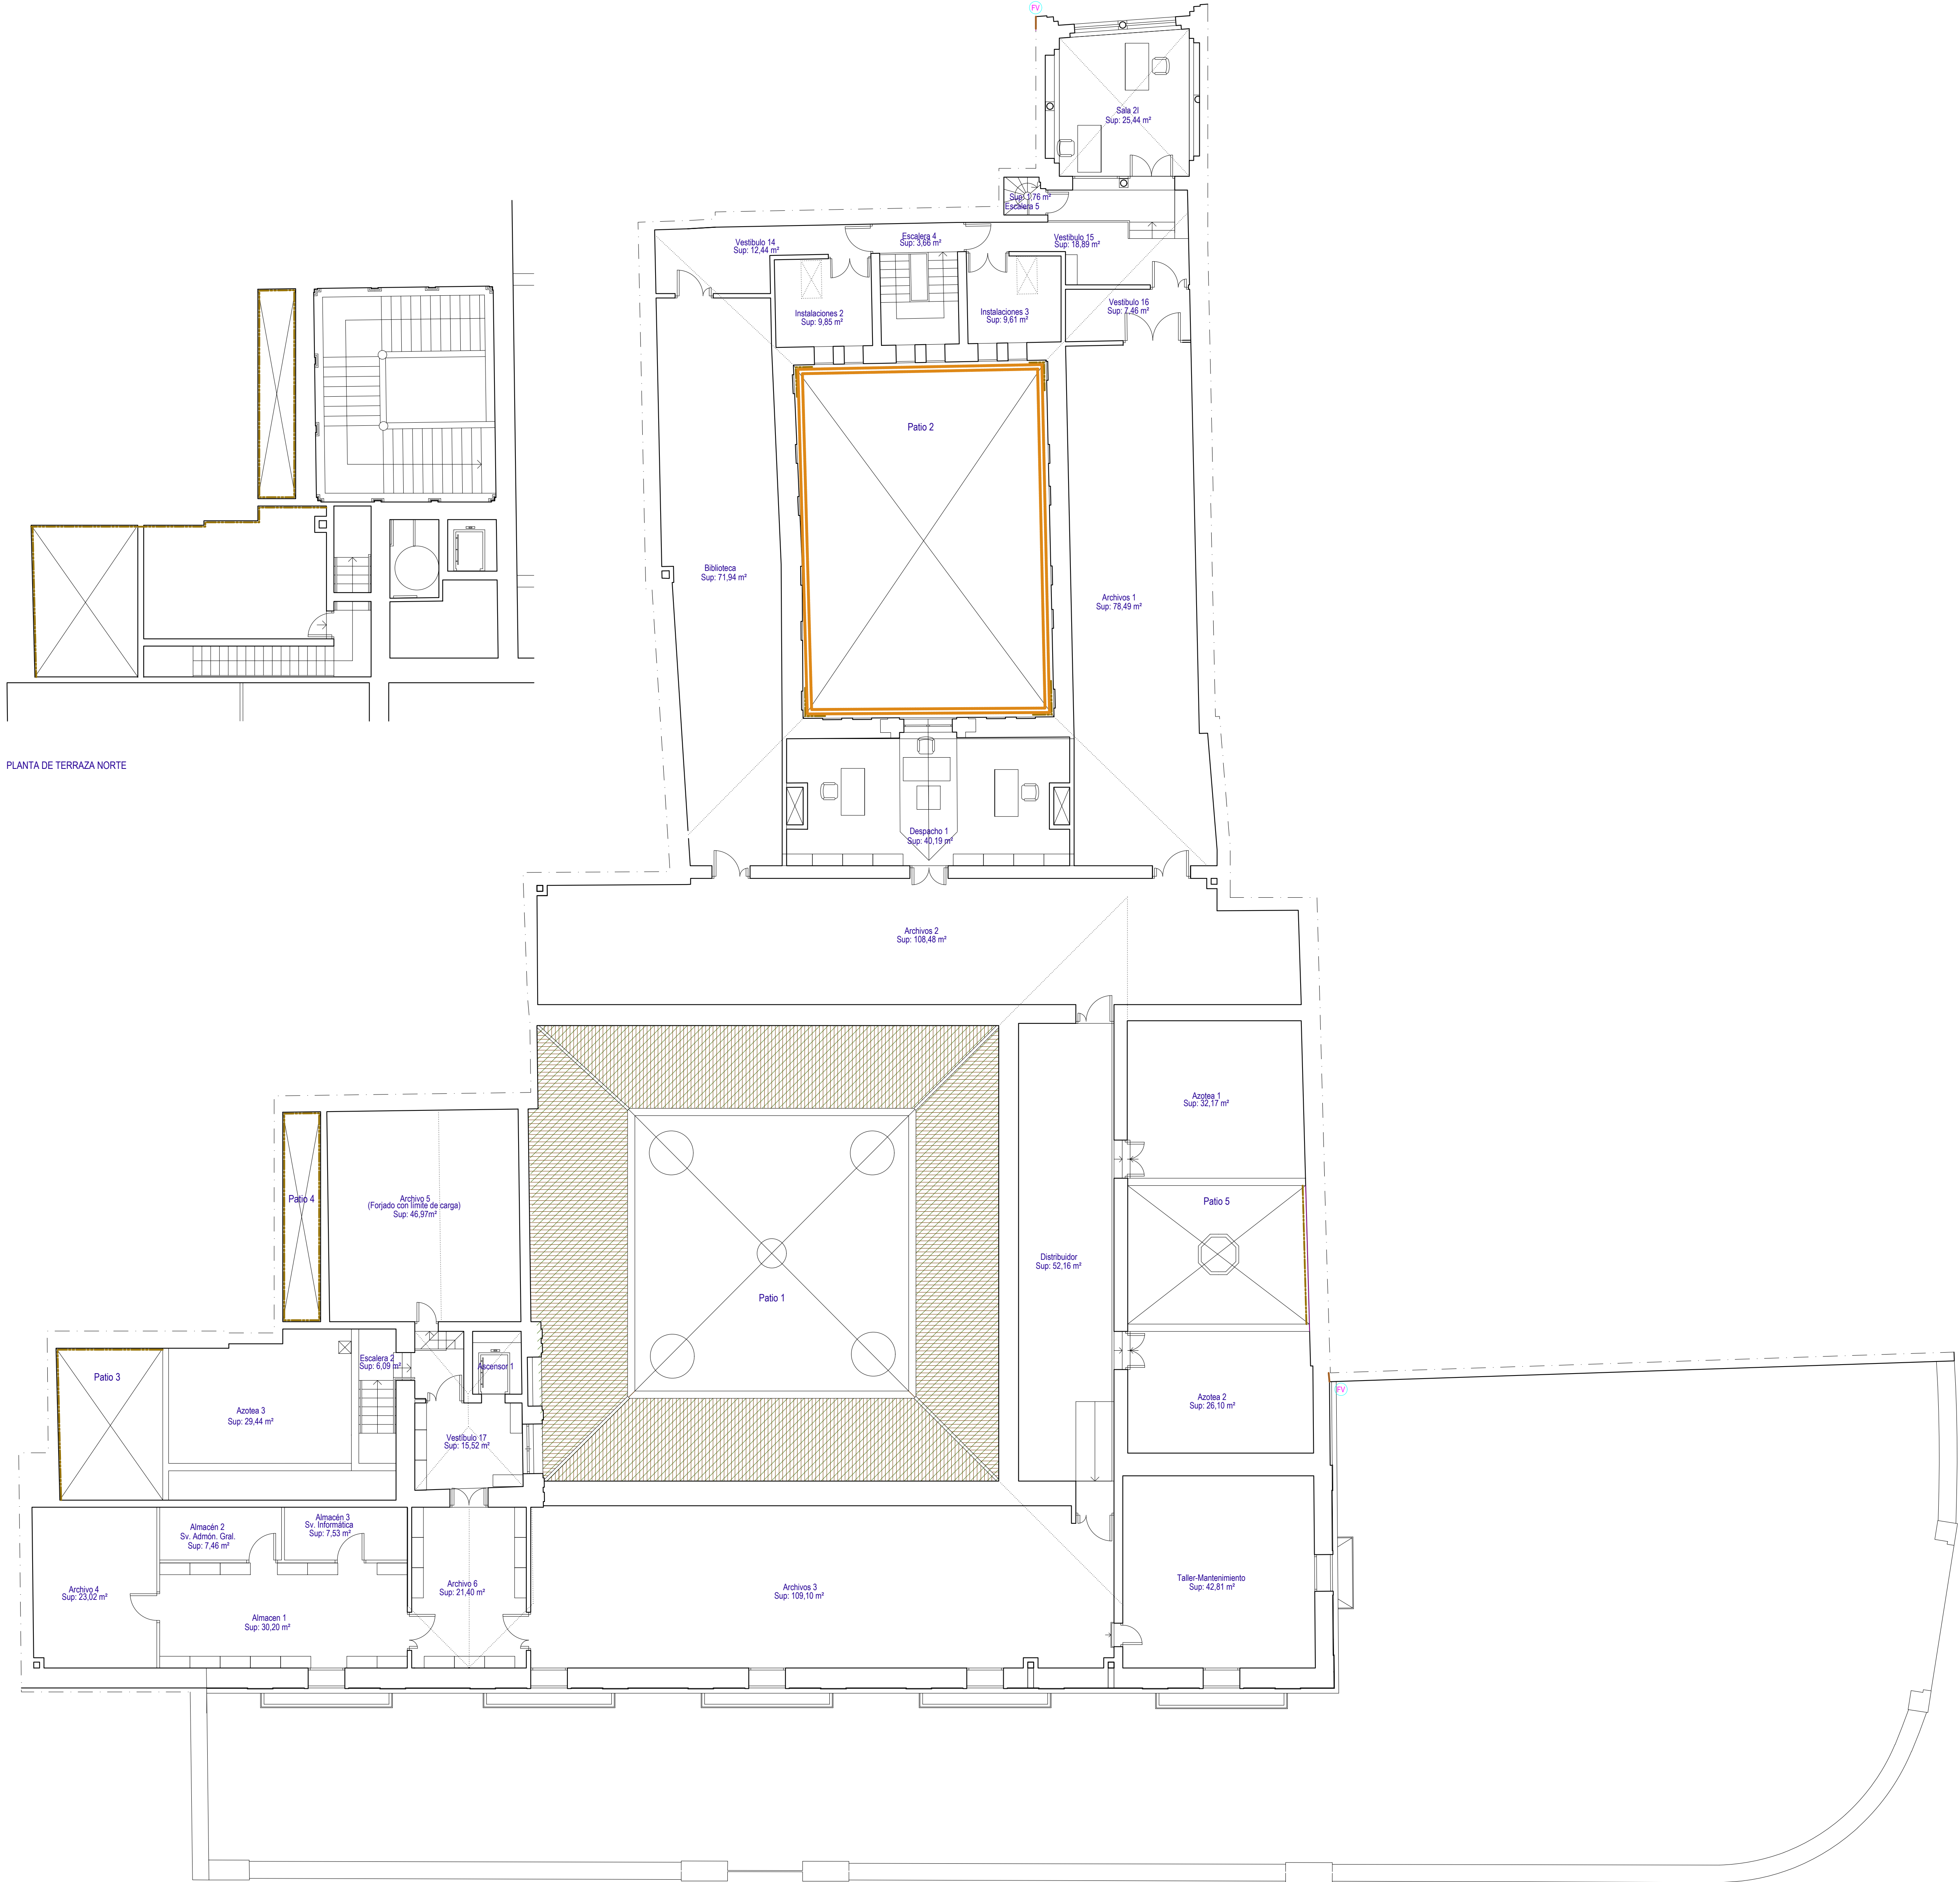
PLANTA DE TERRAZA NORTE

- VM Ventana de DM en mal estado afectados por humedad con decoloración, deformación, hinchazón y falta de hermeticidad.
- MM Marcos de madera en mal estado afectados por humedad con decoloración, deformación, hinchazón, pudrición y falta de hermeticidad.
- DV Desprendimiento de molduras y cornisas.
- Balcones sin pendiente y con retención de agua.
- Humedades y disgregación del mortero en cerramiento exterior.
- Humedades y disgregación del mortero en paramentos verticales.

- CM Canalón de cubierta en mal estado.
- PO Mal estado de pintura y oxidación en carpinterías metálicas, cerrajería y barandillas.
- RV Fisuras en paramentos verticales.
- Vegetación en cubiertas inclinadas.
- Mal estado de pintura y oxidación en elementos metálicos y mal estado de las placas de policarbonato.
- Falta de sellado en anclajes de toldos.

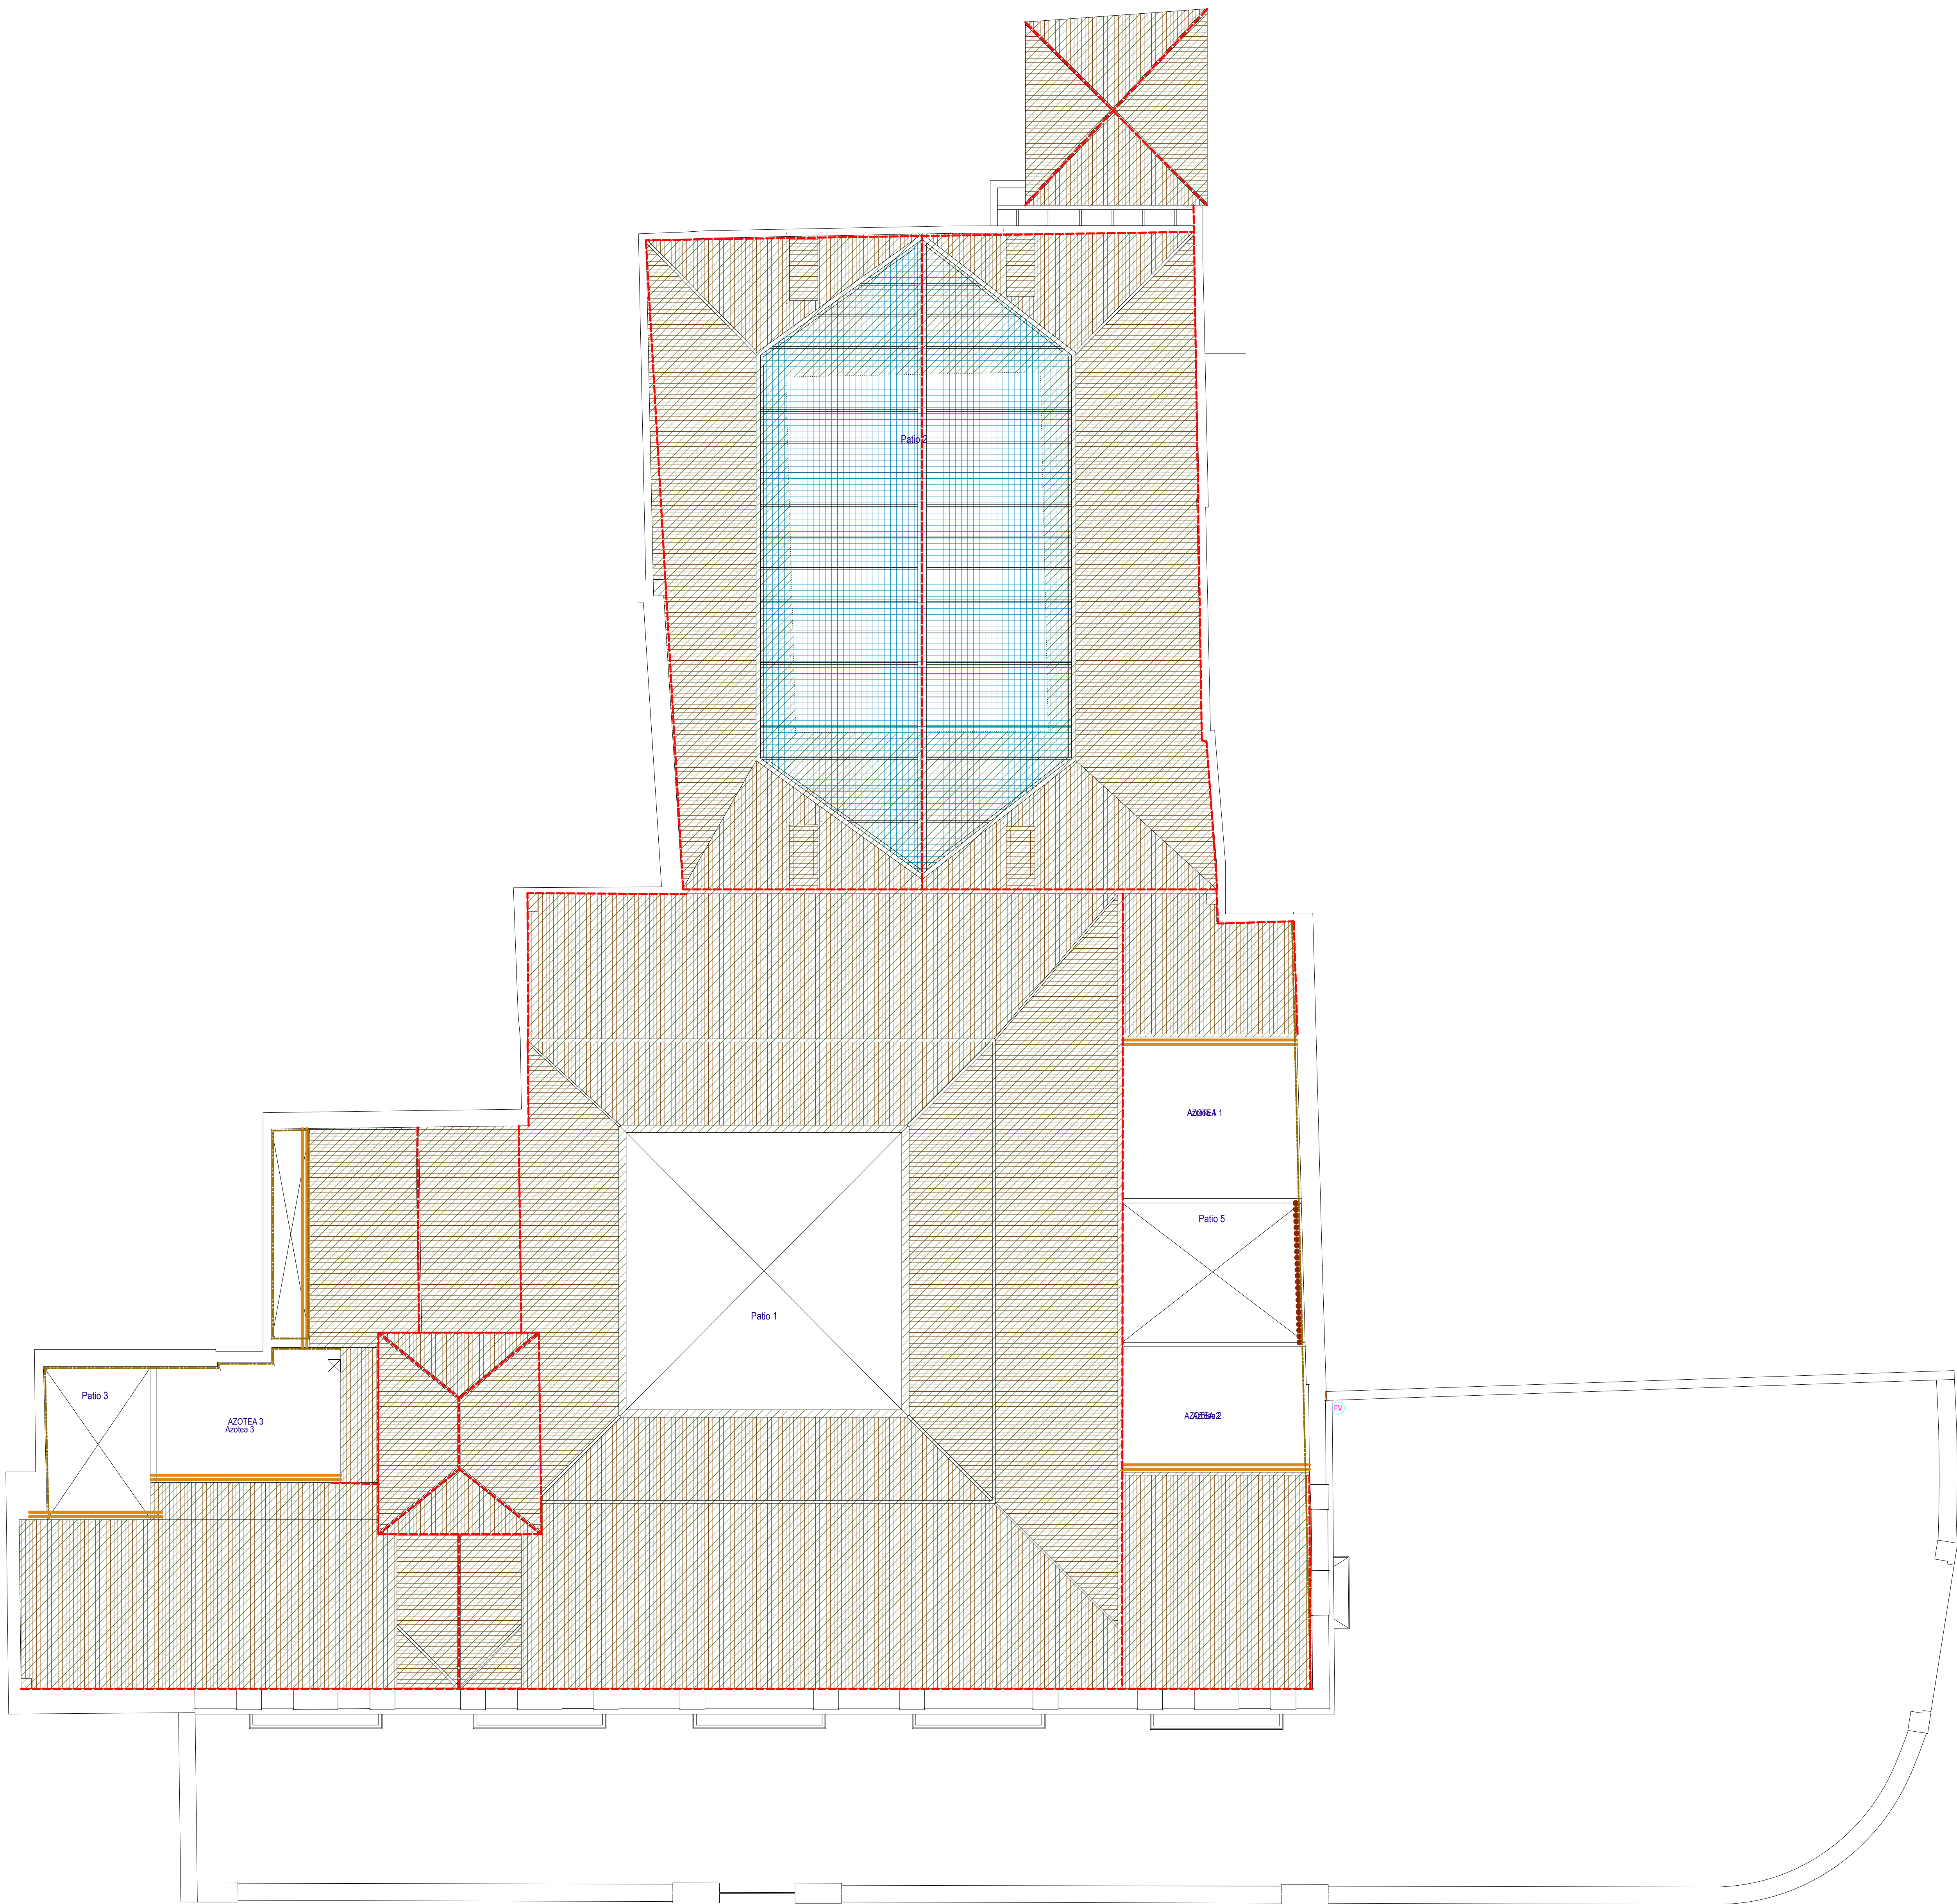
PLANO  
PLANTA DE CUBIERTAS. PATOLOGÍAS

- (M) Ventana de DM en mal estado afectados por humedad con decoloración, deformación, hinchazón y falta de hermeticidad.
- (M) Marcos de madera en mal estado afectados por humedad con decoloración, deformación, hinchazón, pudrición y falta de hermeticidad.
- (D) Desprendimiento de molduras y cornisas.
- (B) Balcones sin pendiente y con retención de agua.
- (H) Humedades y disgregación del mortero en cerramiento exterior.
- (H) Humedades y disgregación del mortero en paramentos verticales.

- (C) Canalón de cubierta en mal estado.
- (P) Mal estado de pintura y oxidación en carpinterías metálicas, cerrajería y barandillas.
- (F) Fisuras en paramentos verticales.
- (V) Vegetación en cubiertas inclinadas.
- (M) Mal estado de pintura y oxidación en elementos metálicos y mal estado de las placas de policarbonato.
- (S) Falta de sellado en anclajes de toldos.

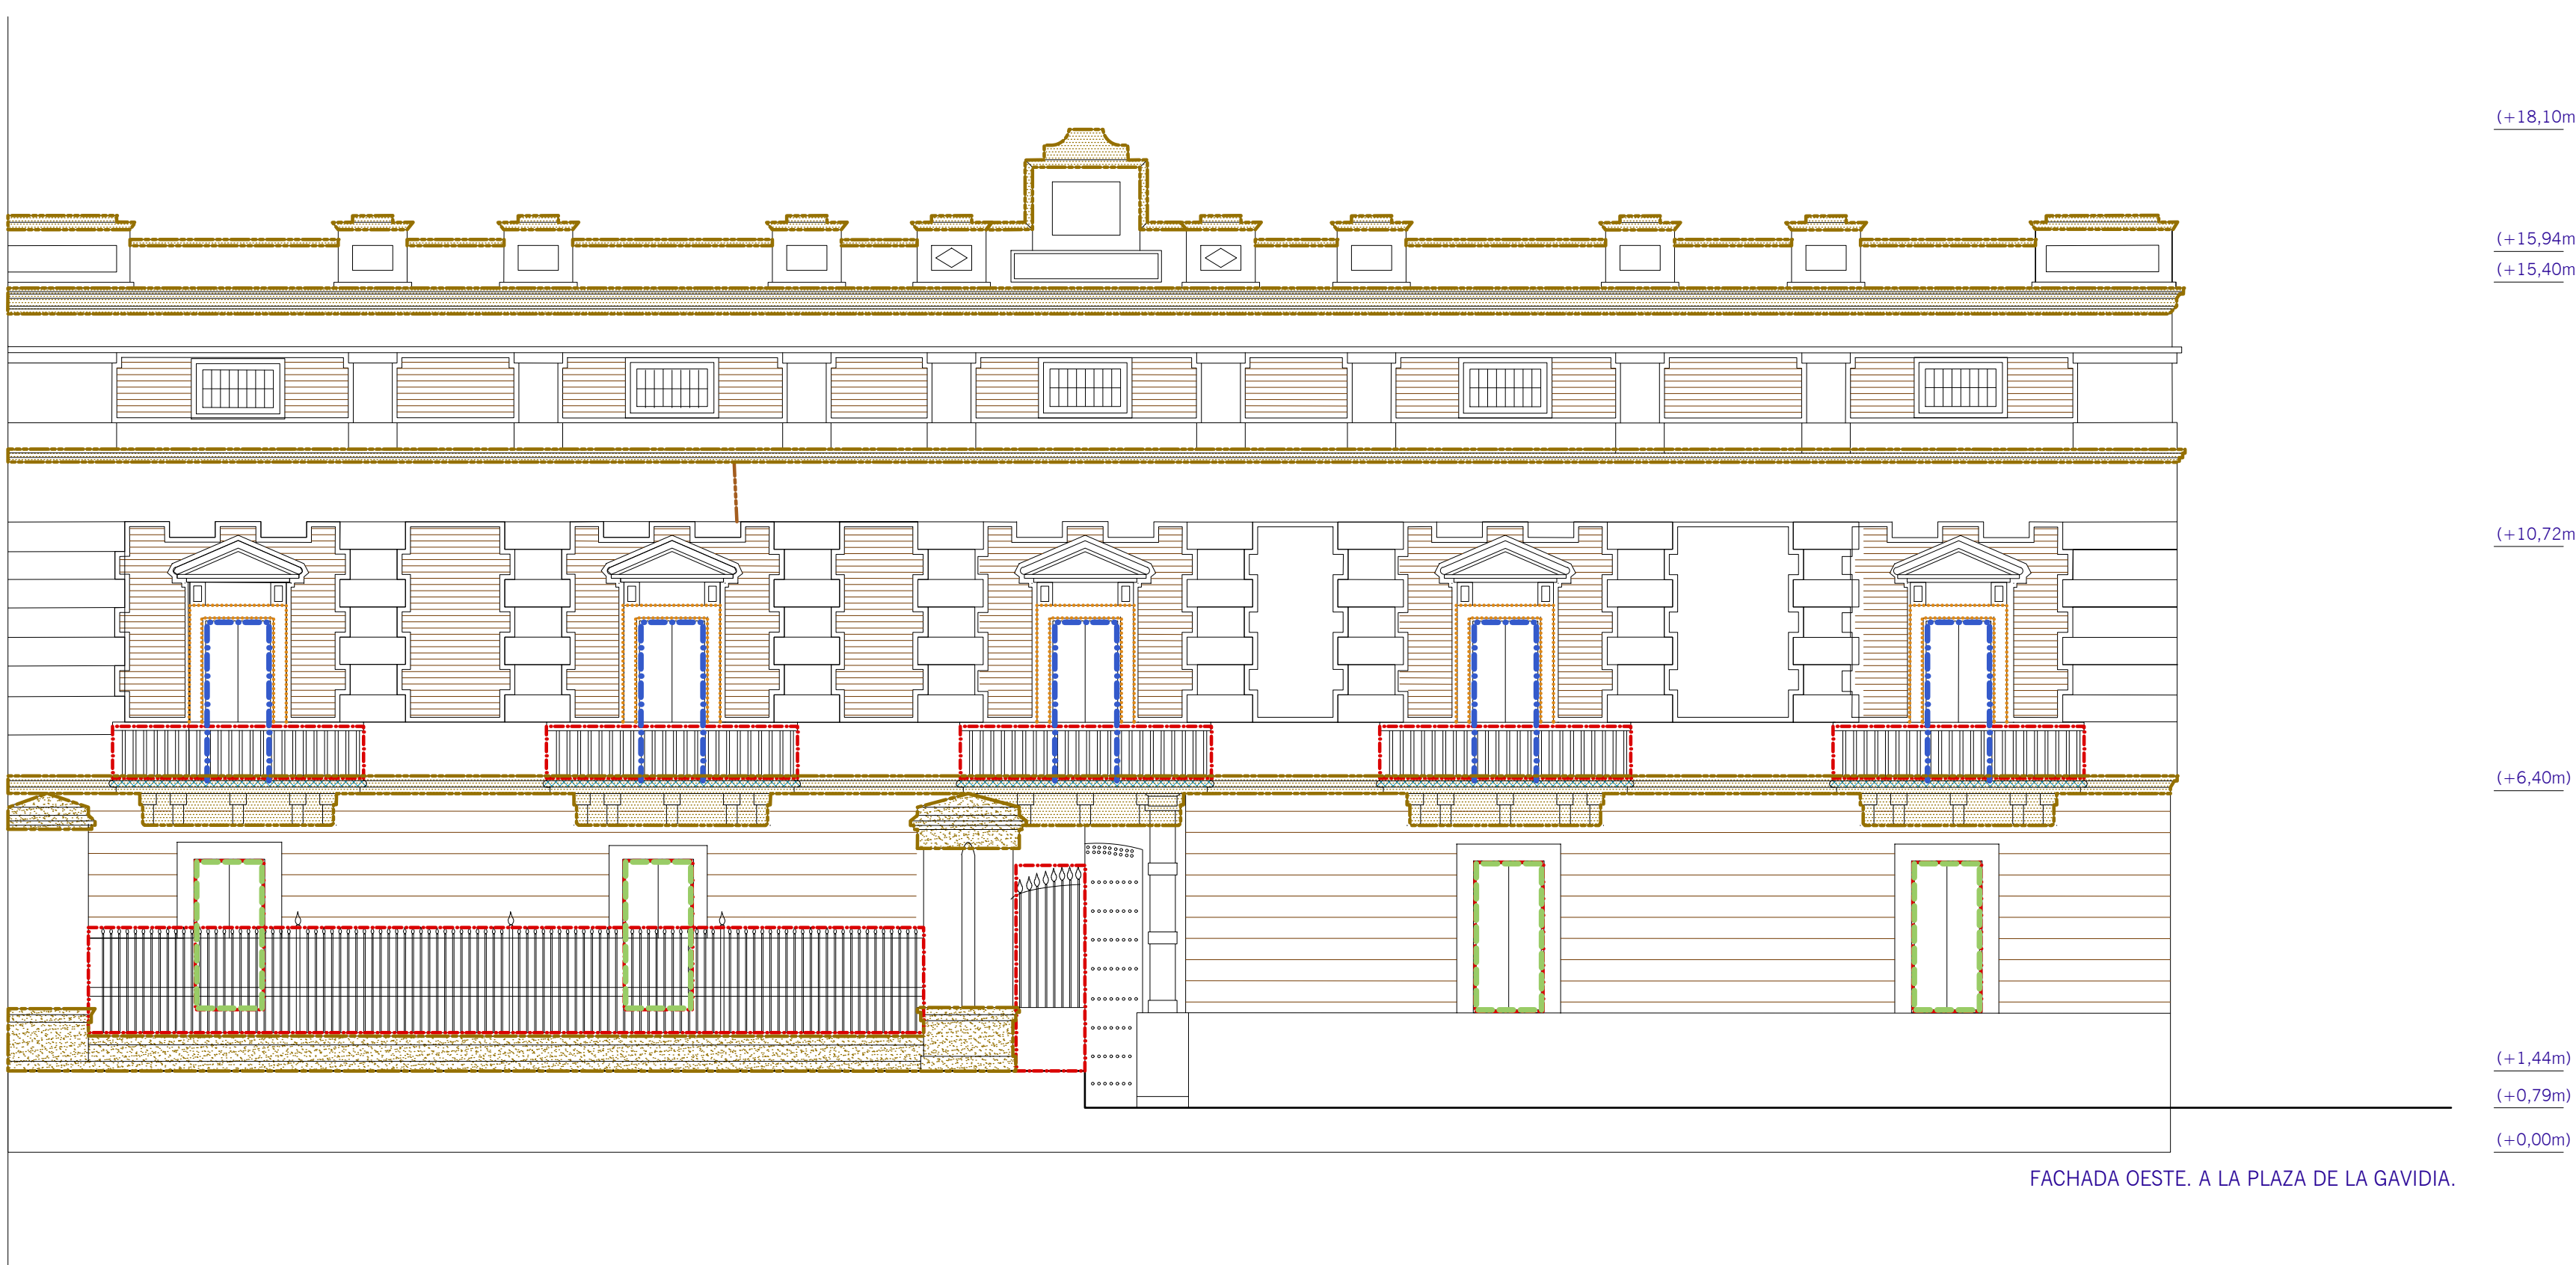
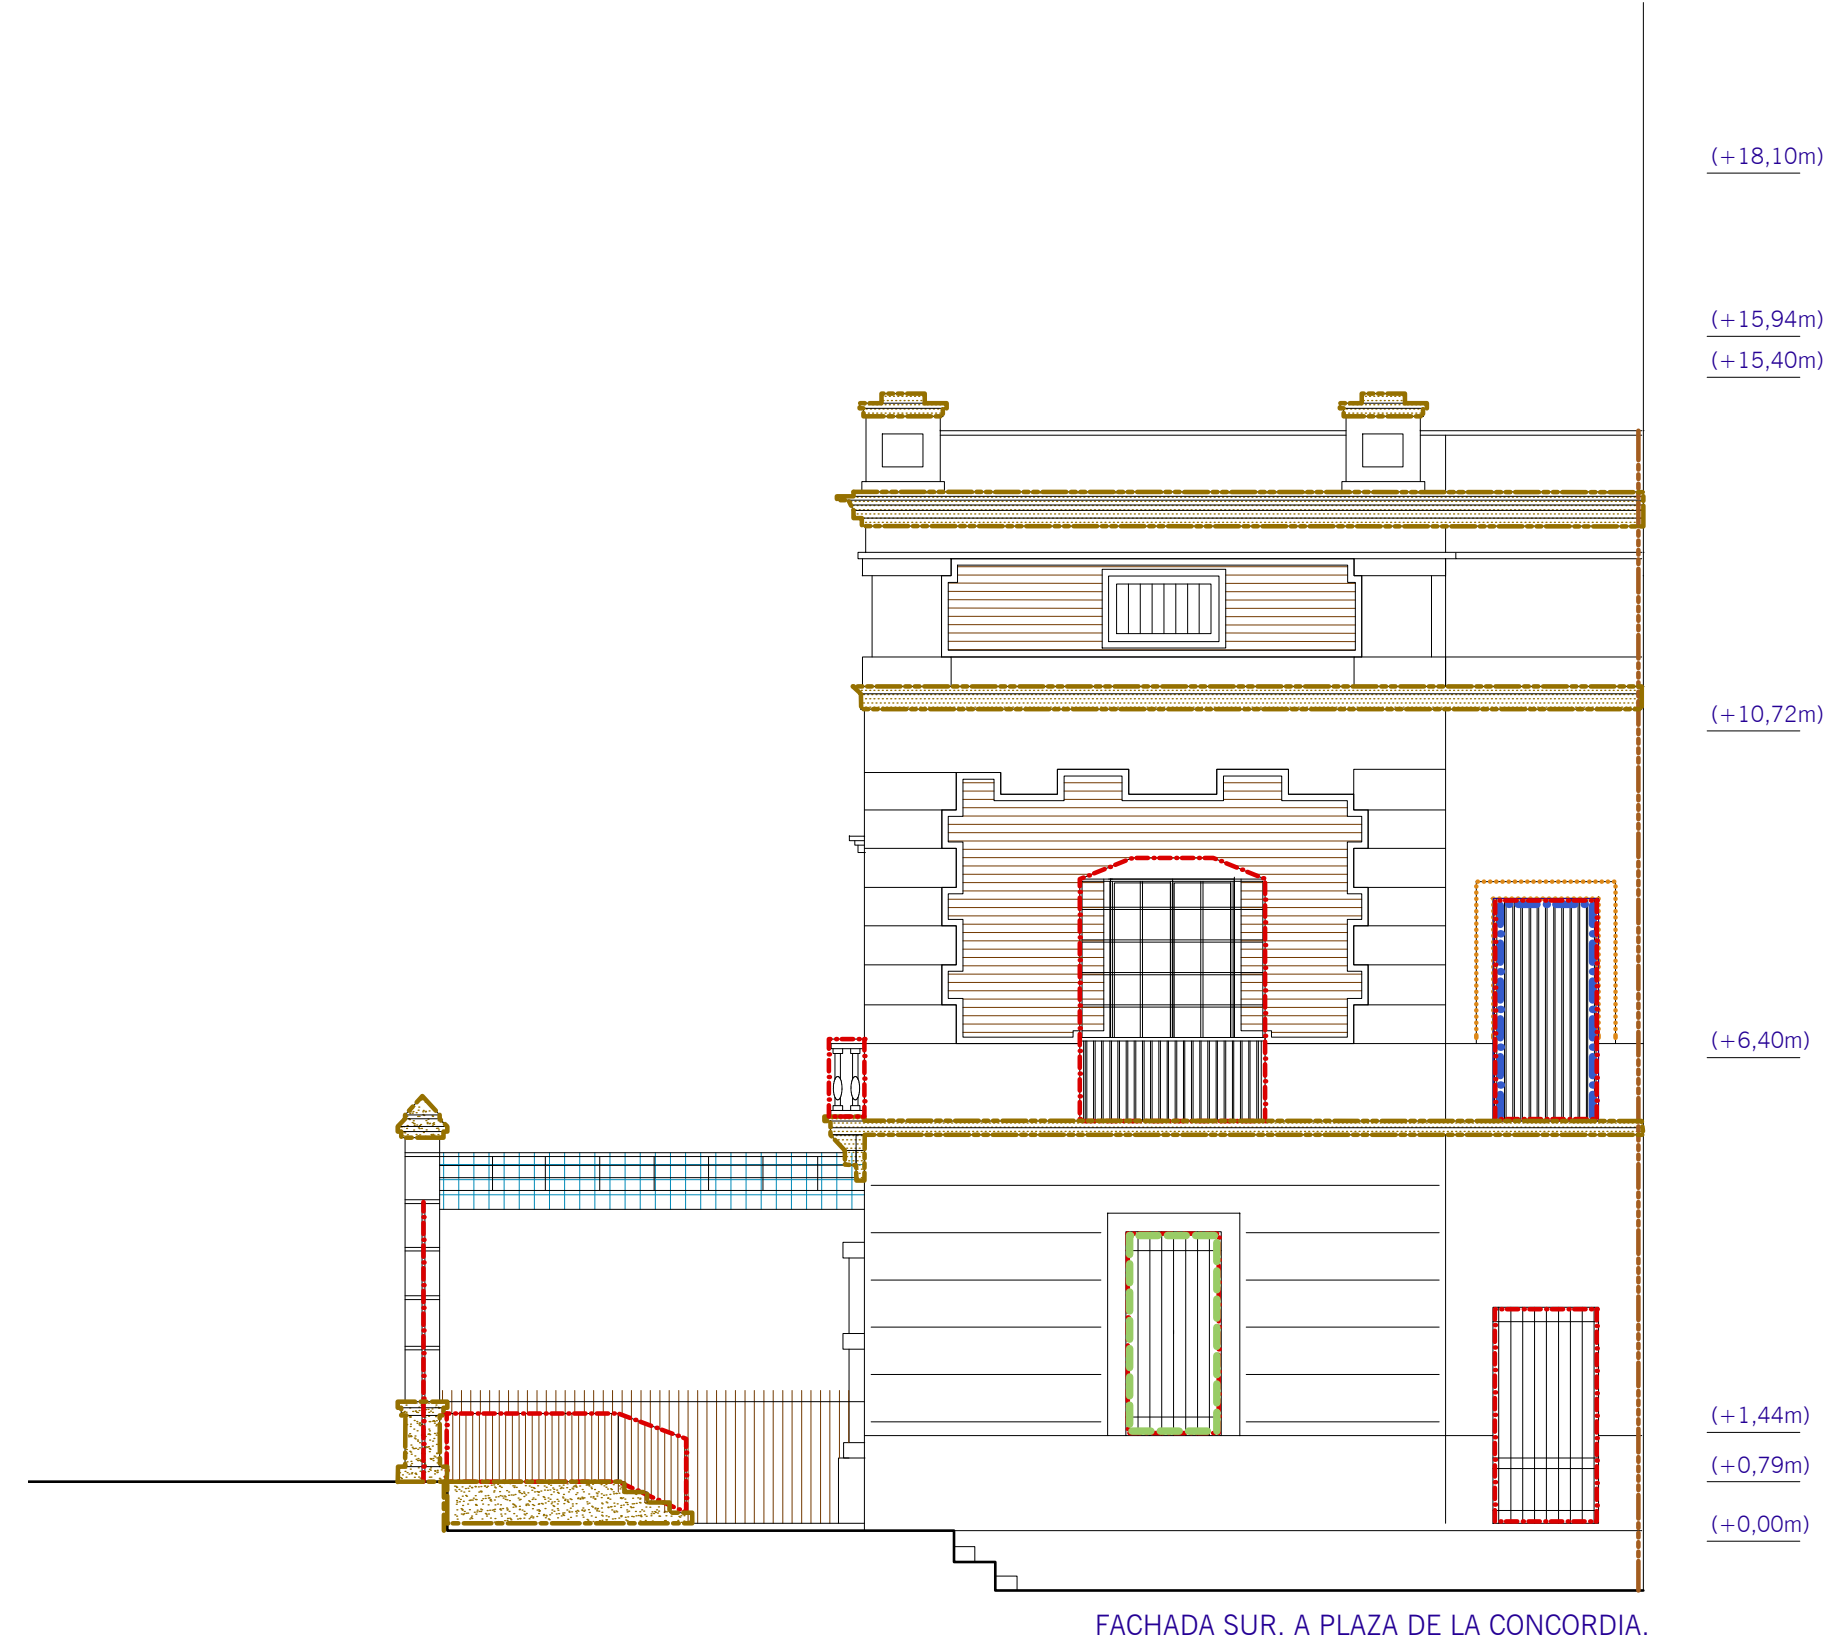
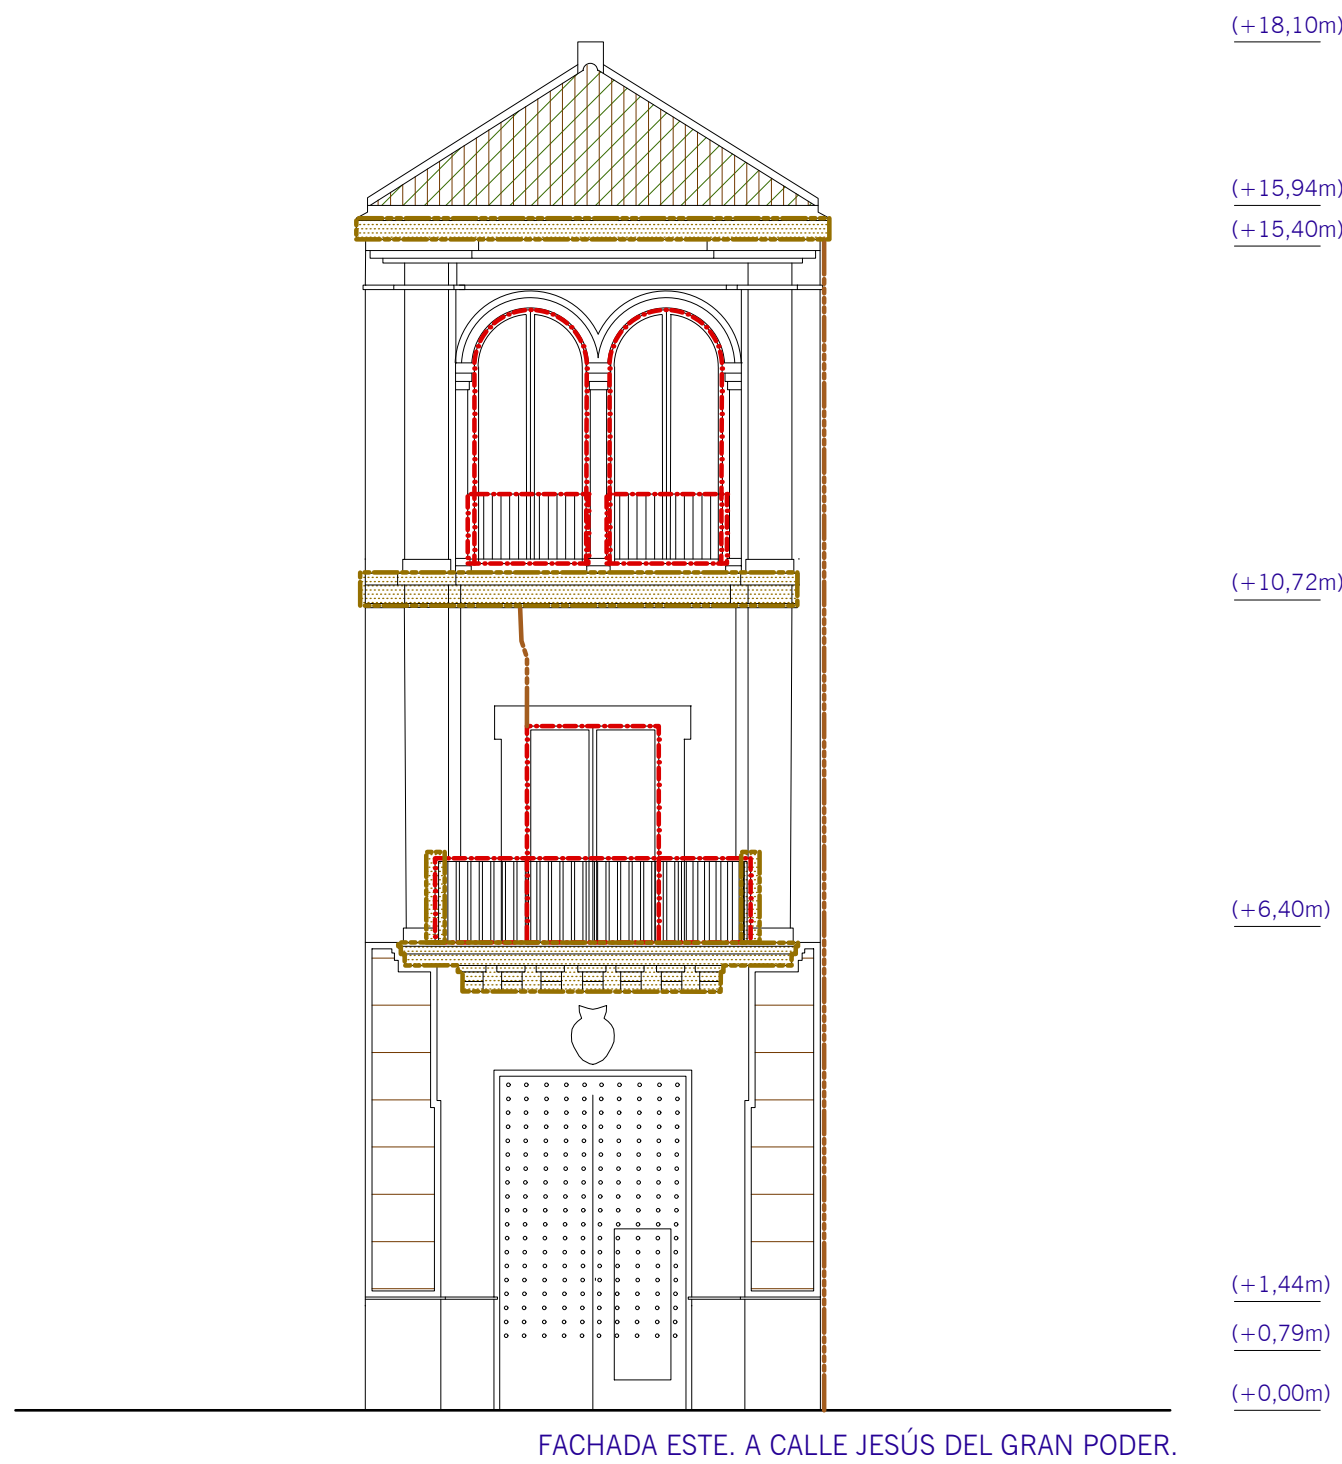
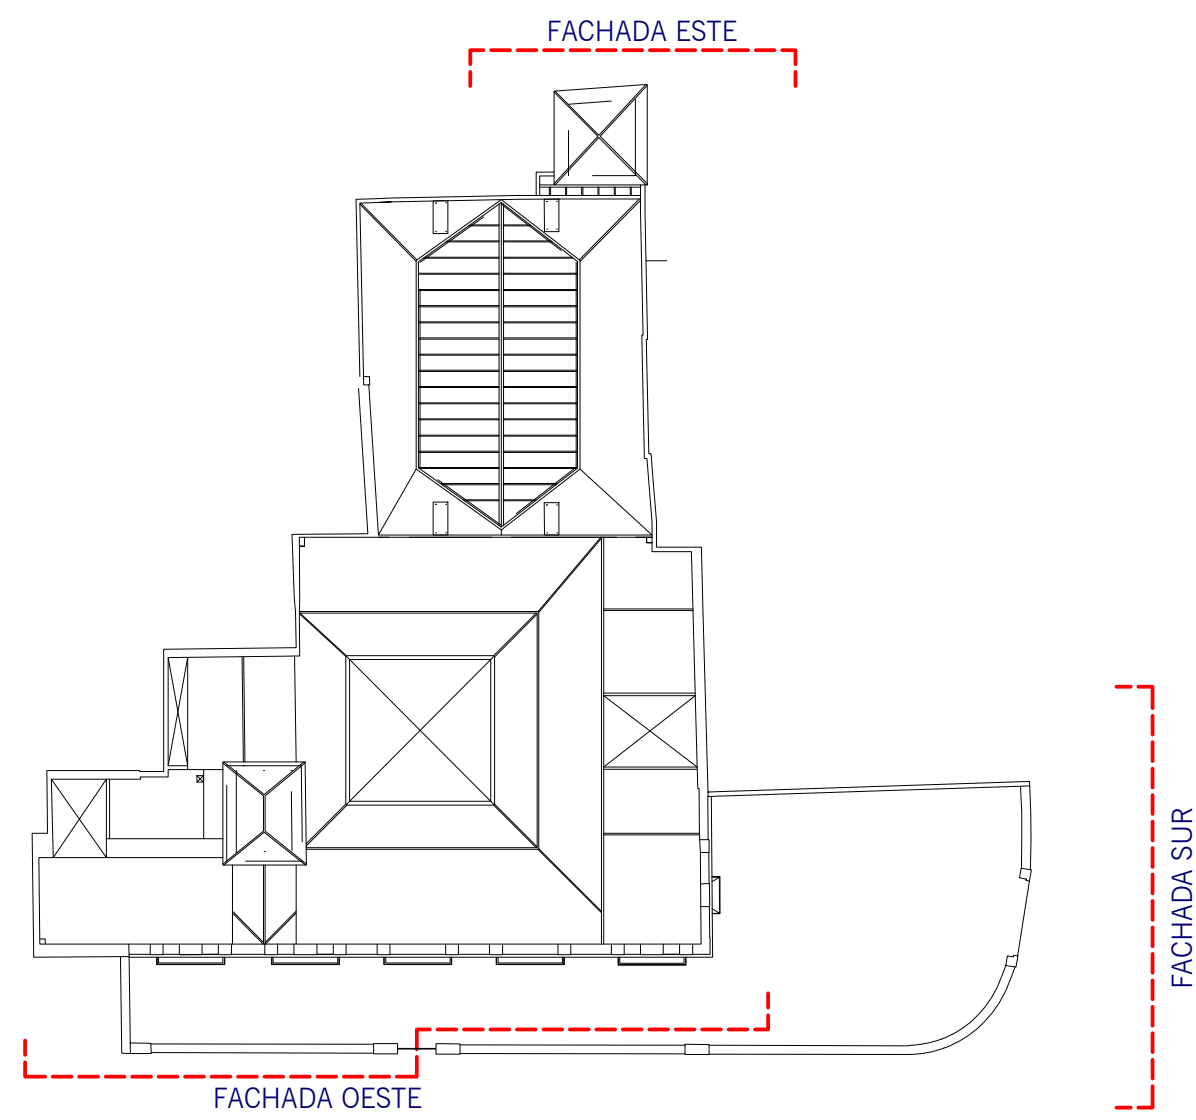
- Legend:
- VM: Ventana de DM en mal estado afectados por humedad con decoloración, deformación, hinchazón y falta de hermeticidad.
  - MM: Marcos de madera en mal estado afectados por humedad con decoloración, deformación, hinchazón, pudrición y falta de hermeticidad.
  - DV: Desprendimiento de molduras y cornisas.
  - Bal: Balcones sin pendiente y con retención de agua.
  - HM: Humedades y disgregación del mortero en cerramiento exterior.
  - HMV: Humedades y disgregación del mortero en paramentos verticales.
  - CM: Canalón de cubierta en mal estado.
  - PO: Mal estado de pintura y oxidación en carpinterías metálicas, cerrajería y barandillas.
  - FI: Fisuras en paramentos verticales.
  - VI: Vegetación en cubiertas inclinadas.
  - MO: Mal estado de pintura y oxidación en elementos metálicos y mal estado de las placas de policarbonato.
  - AS: Alta de sellado en anclajes de toldos.
