**ANTIGUO CUALTEL DE LA GAVIDIA**  
Junta de Andalucía  
CONSEJERÍA DE JUSTICIA, ADMINISTRACIÓN LOCAL Y FUNCIÓN PÚBLICA  
SECRETARÍA GENERAL TÉCNICA  
PROYECTO BÁSICO DE RESTAURACIÓN DE LAS FACHADAS DE LA SEDE DE LA CONSEJERÍA DE JUSTICIA, ADMINISTRACIÓN LOCAL Y FUNCIÓN PÚBLICA PLAZA DE LA GAVIDIA 10, SEVILLA

PLANO  
FACHADAS

PROYECTO BÁSICO DE RESTAURACIÓN DE LAS FACHADAS DE LA SEDE DE LA CONSEJERÍA DE JUSTICIA, ADMINISTRACIÓN LOCAL Y FUNCIÓN PÚBLICA PLAZA DE LA GAVIDIA 10, SEVILLA

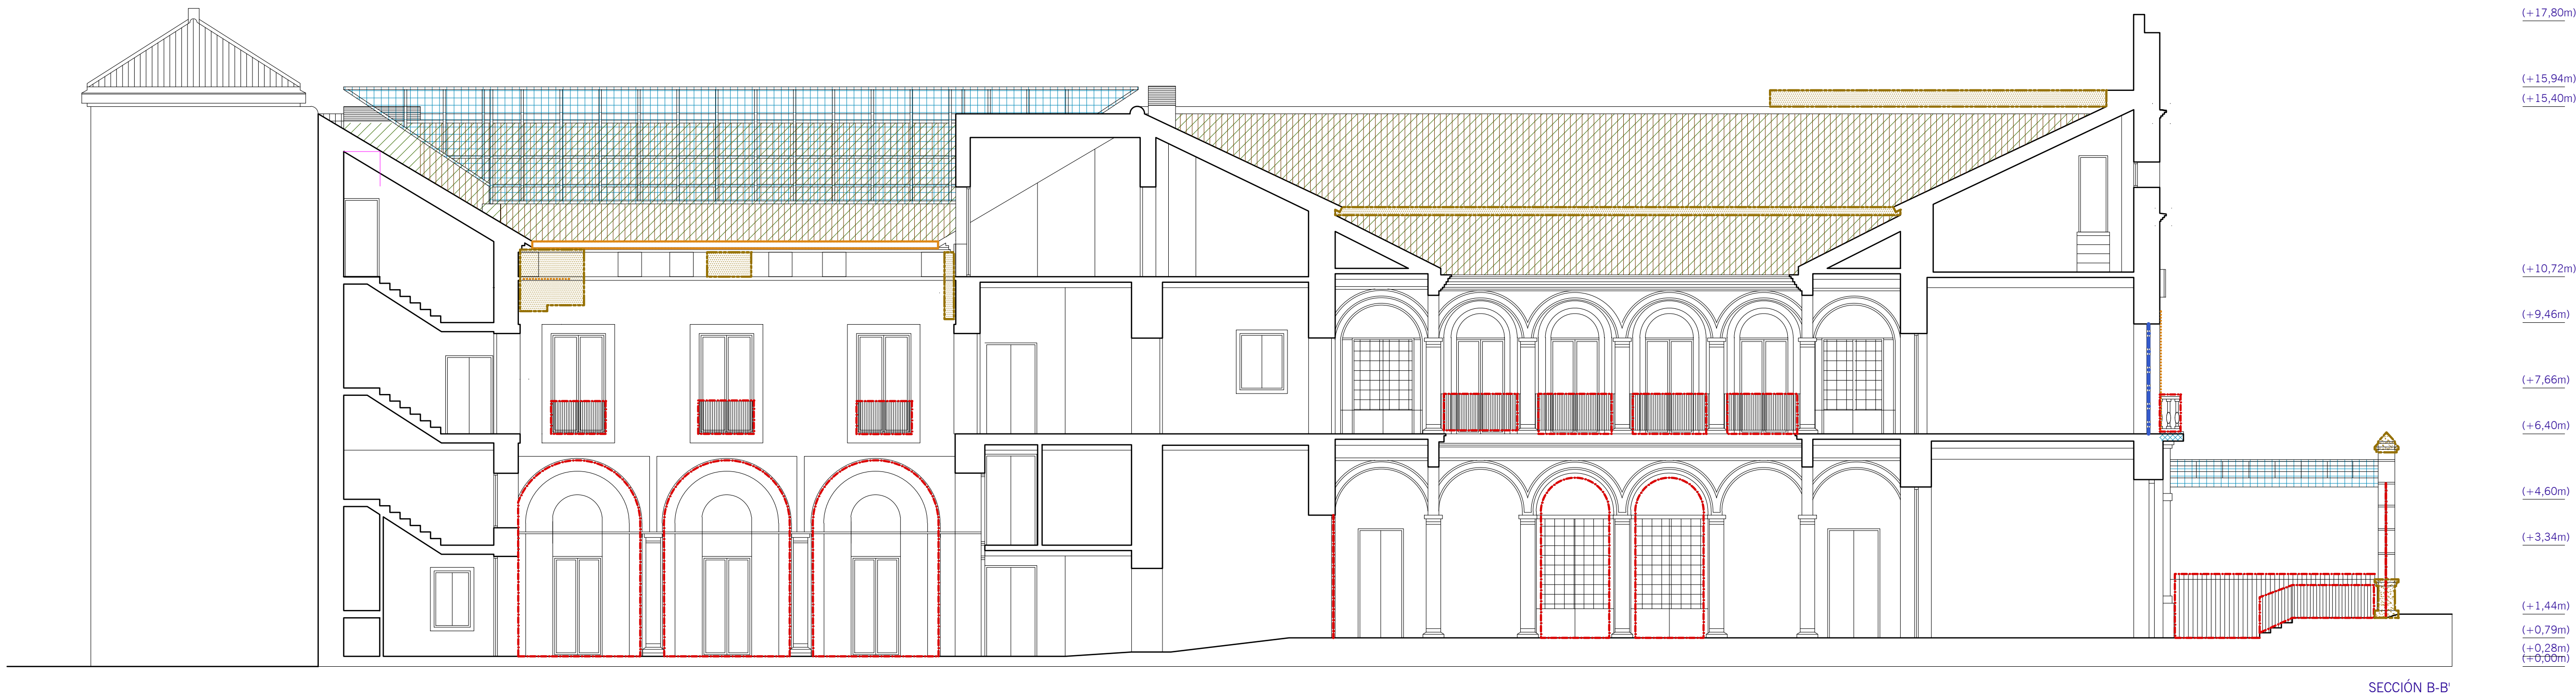
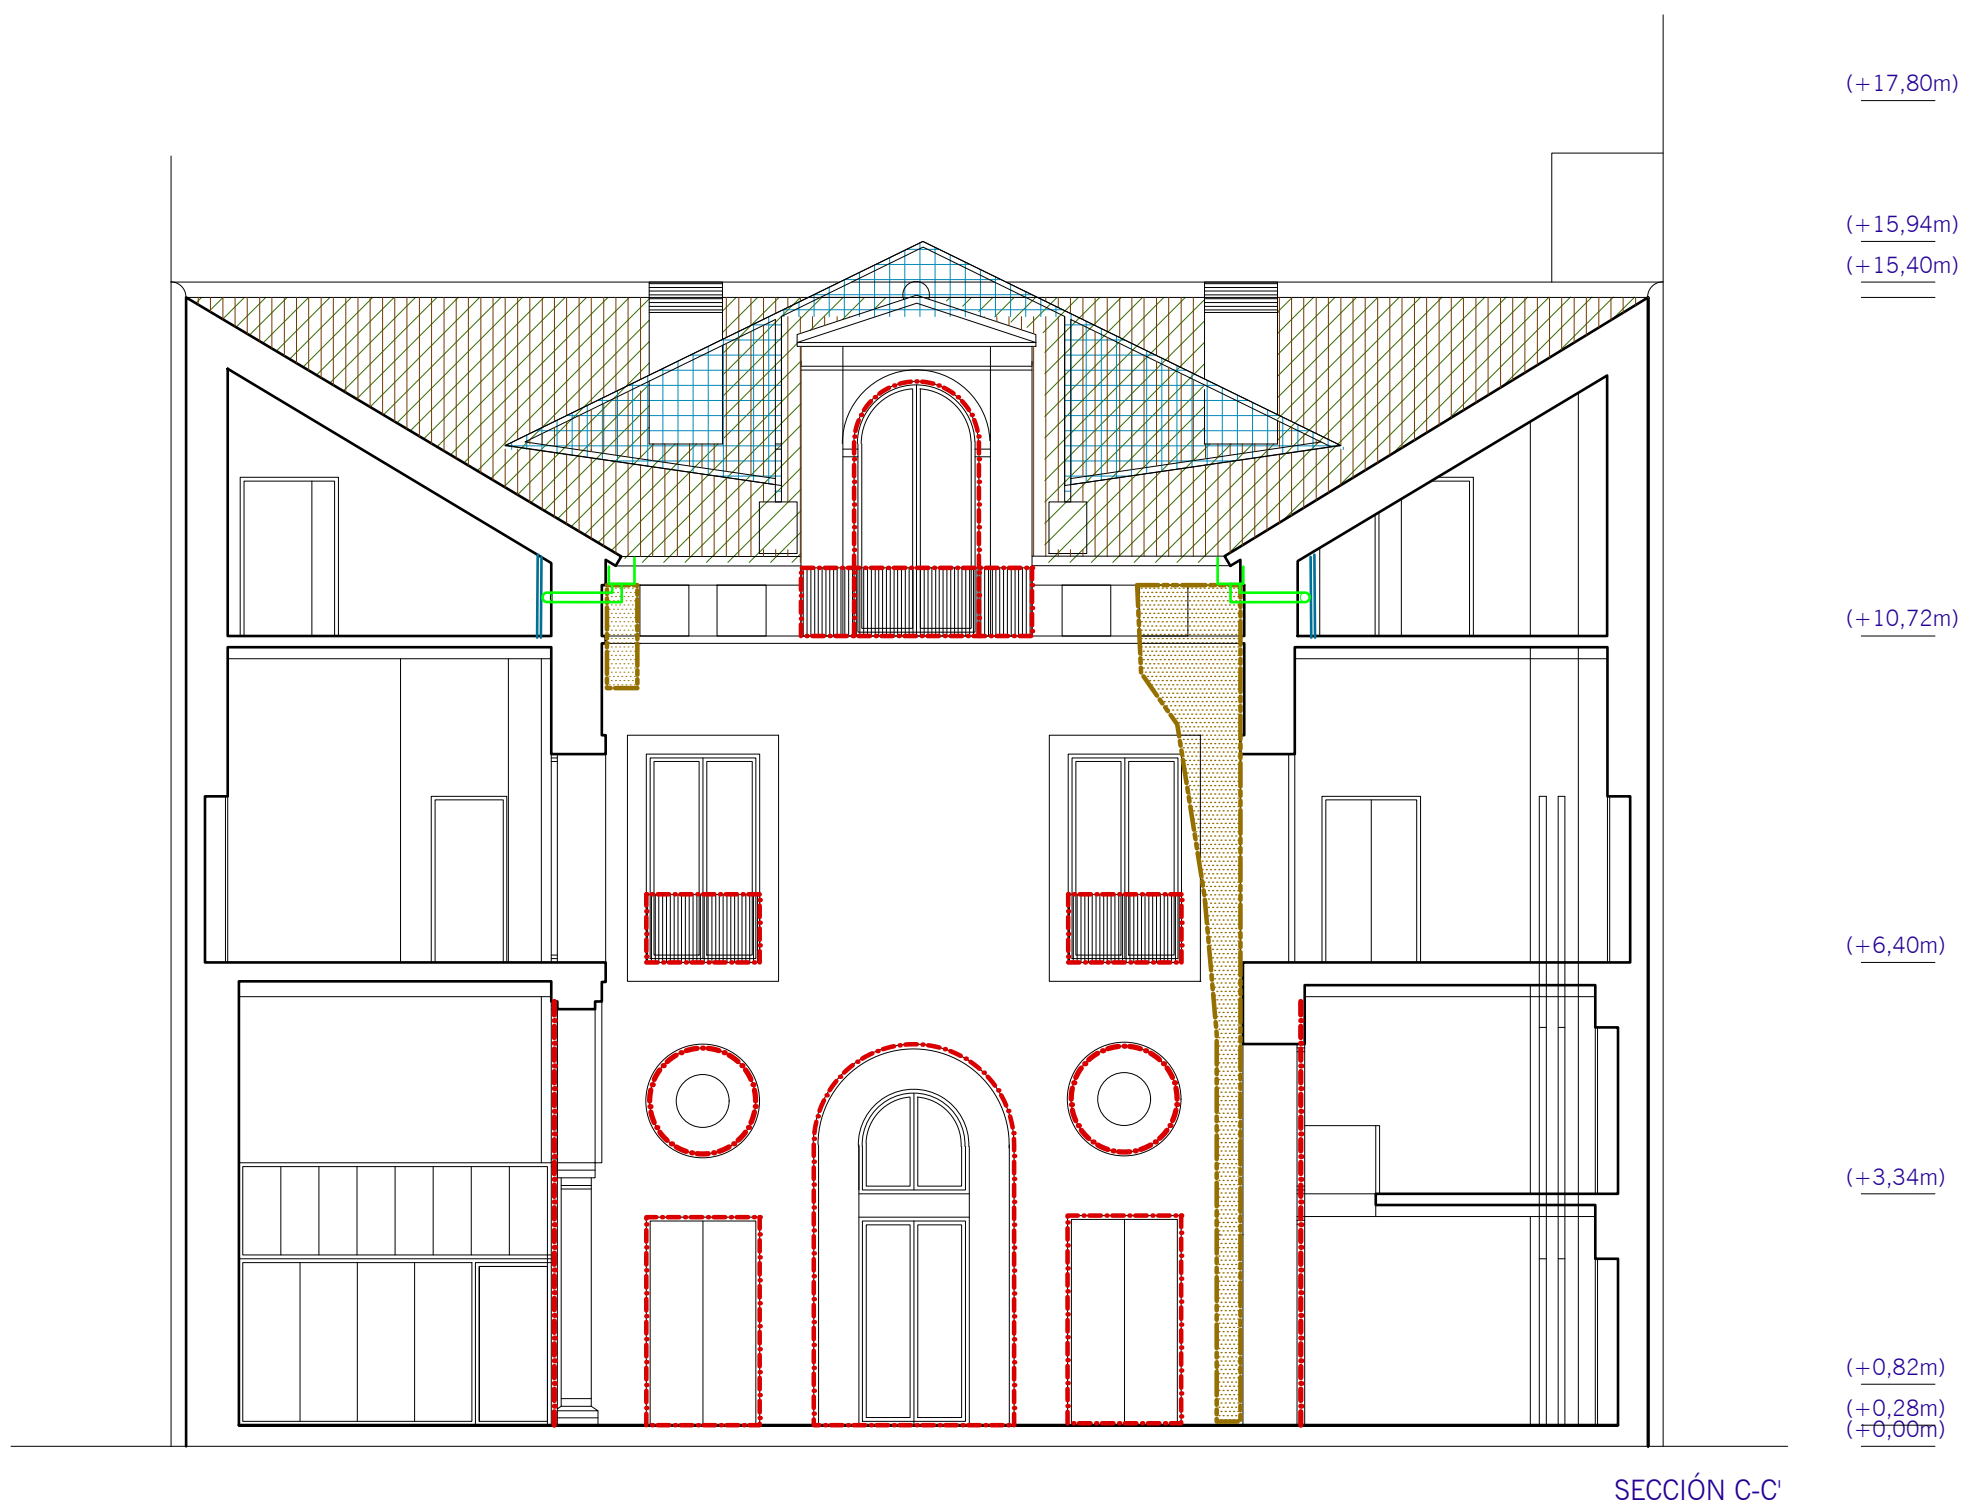
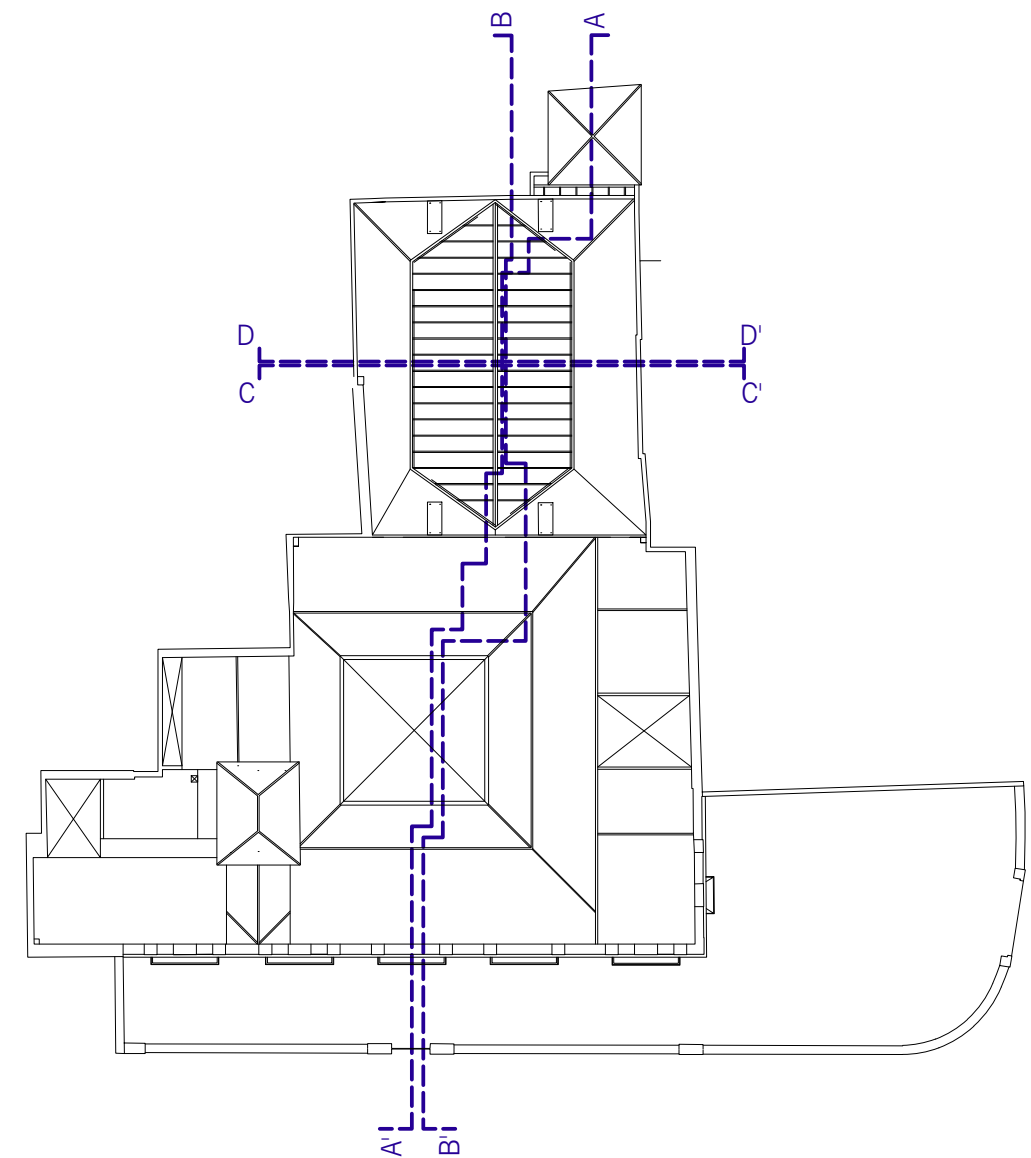
- VM Ventana de DM en mal estado afectados por humedad con decoloración, deformación, hinchazón y falta de hermeticidad.
- MM Marcos de madera en mal estado afectados por humedad con decoloración, deformación, hinchazón, pudrición y falta de hermeticidad.
- DV Desprendimiento de molduras y cornisas
- Balcones sin pendiente y con retención de agua
- Humedades y disgregación del mortero en cerramiento exterior
- Humedades y disgregación del mortero en paramentos verticales

- CM Canalón de cubierta en mal estado
- PO Mal estado de pintura y oxidación en carpinterías metálicas, cerrajería y barandillas
- FV Fisuras en paramentos verticales
- Vegetación en cubiertas inclinadas
- Mal estado de pintura y oxidación en elementos metálicos y mal estado de las placas de policarbonato.
- alta de sellado en anclajes de todos

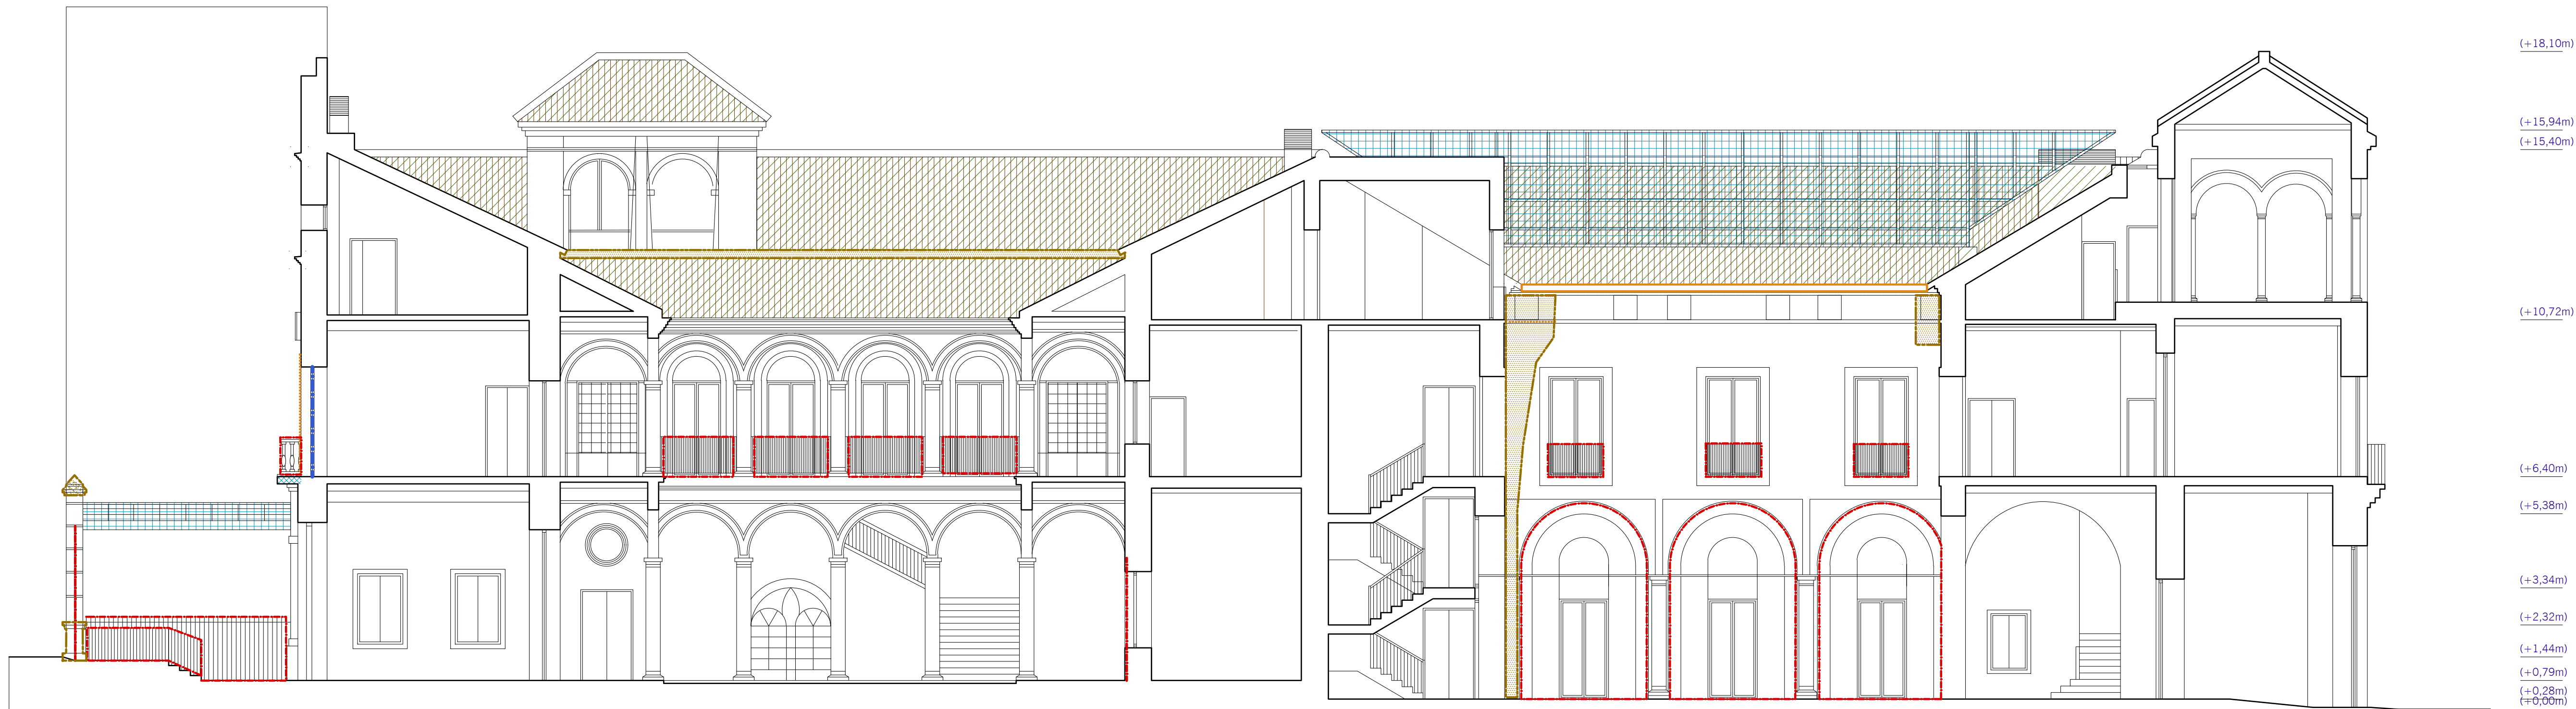
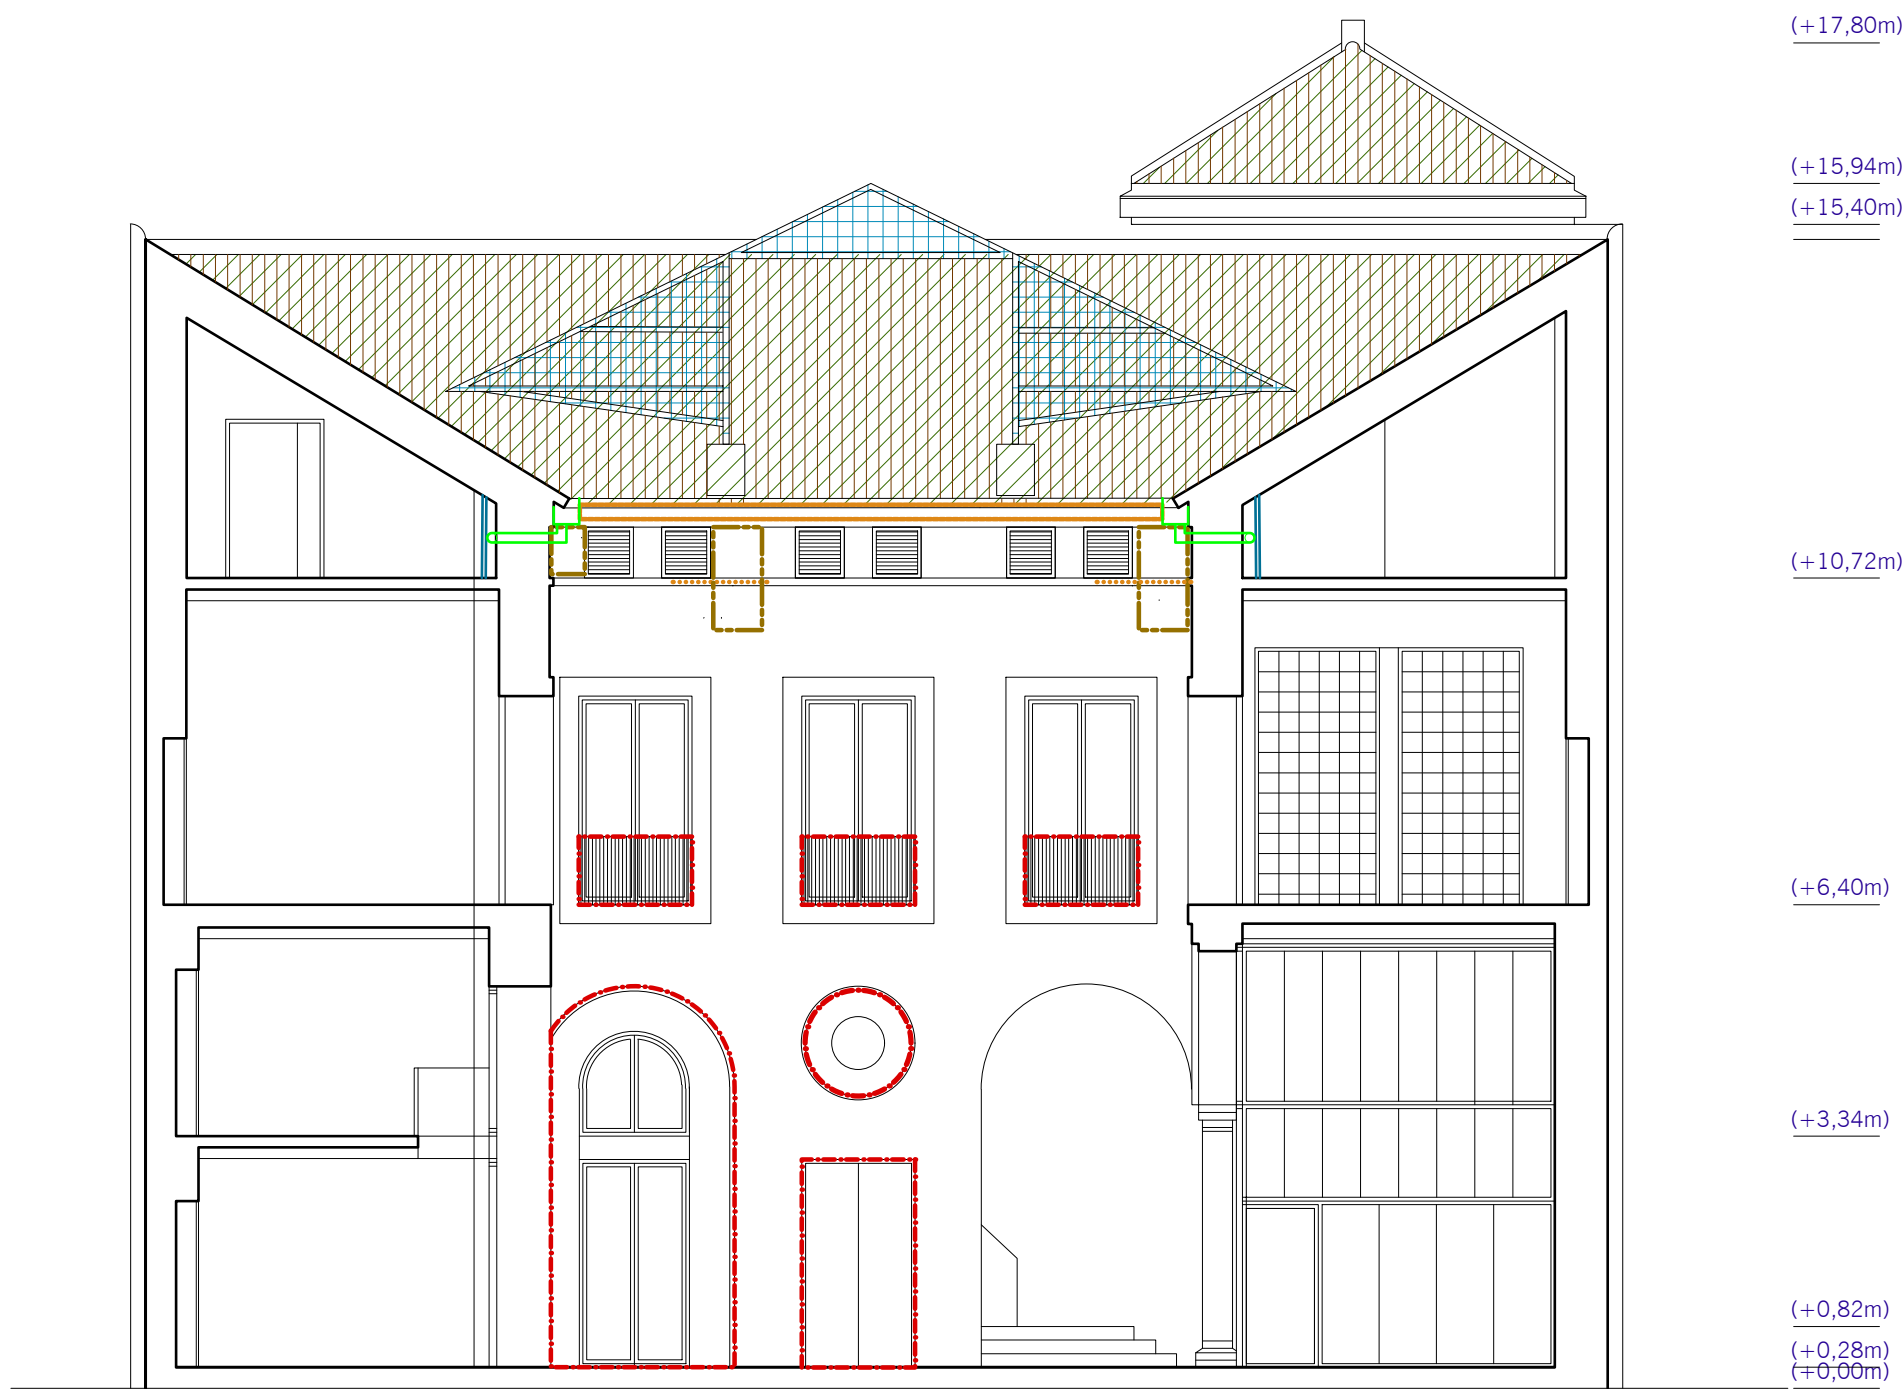
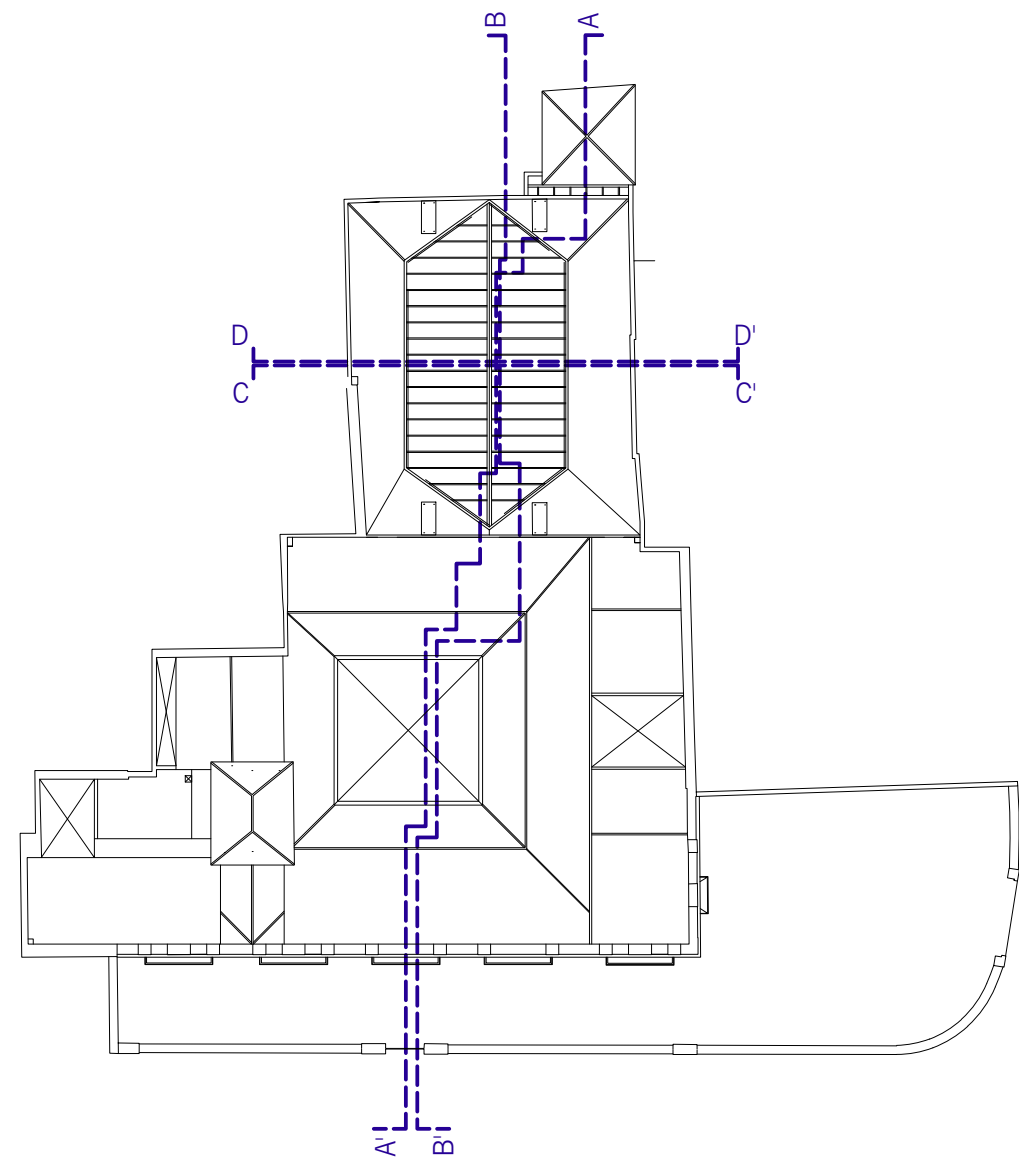
PLANO  
15 SECCIONES B-B' Y D-D'. PATOLOGÍAS

- VM Ventana de DM en mal estado afectados por humedad con decoloración, deformación, hinchazón y falta de hermeticidad.
- MM Marcos de madera en mal estado afectados por humedad con decoloración, deformación, hinchazón, pudrición y falta de hermeticidad.
- DV Desprendimiento de molduras y cornisas
- Balcones sin pendiente y con retención de agua
- Humedades y disgregación del mortero en cerramiento exterior
- Humedades y disgregación del mortero en paramentos verticales

- CM Canalón de cubierta en mal estado
- PO Mal estado de pintura y oxidación en carpinterías metálicas, cerrajería y barandillas
- FV Fisuras en paramentos verticales
- Vegetación en cubiertas inclinadas
- Mal estado de pintura y oxidación en elementos metálicos y mal estado de las placas de policarbonato.
- Alta de sellado en anclajes de toldos
