PROYECTO DE CONSERVACIÓN DE 4 TORREONES DEL CONJUNTO AMURALLADO DE ANDÚJAR

ANDÚJAR (JAÉN)

Diciembre 2024

1. MEMORIA Y ANEXOS

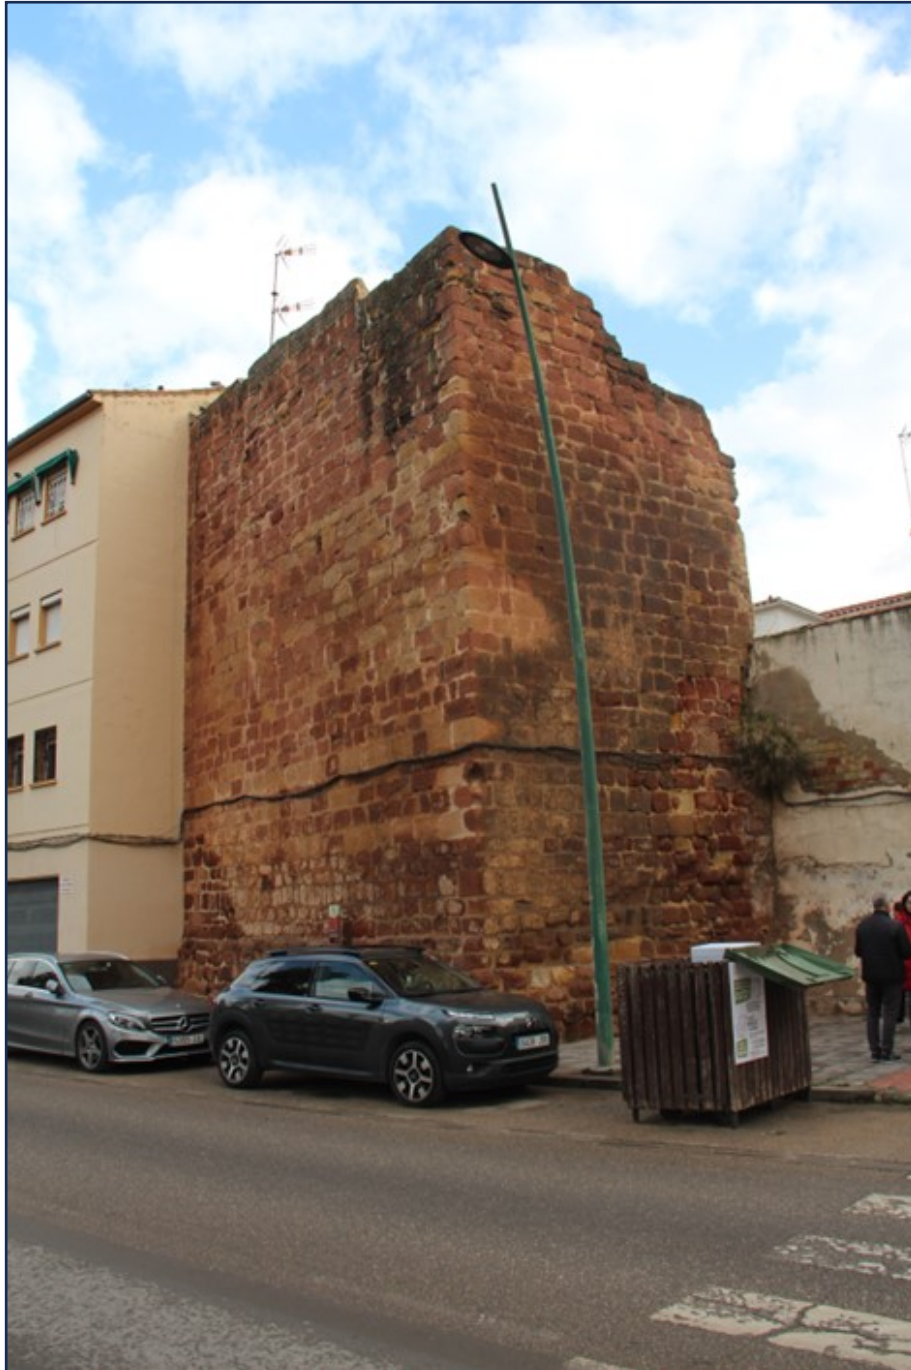
Torre de Tavira

3. Grietas

Las grietas pueden deberse a movimientos estructurales, ciclos de humedad-sequedad o pérdida de cohesión en los materiales. Su presencia supone un riesgo estructural, ya que pueden evolucionar a fisuras de mayor tamaño, favoreciendo la penetración de agua y la posterior degradación de la torre. Además, facilitan la acción de agentes atmosféricos y biológicos, acelerando su deterioro.

El deterioro o ausencia del llagueado entre los mampuestos reduce la estabilidad del muro, provocando su progresiva descomposición. Sin la protección del llagueado, las juntas quedan expuestas a la acción del agua y los agentes climáticos, lo que favorece la erosión y la pérdida de adherencia entre los elementos.

El uso de mortero de cemento en las juntas originales ha generado incompatibilidades con los materiales históricos de la torre. Al ser un material menos poroso y más rígido que los morteros tradicionales, impide la transpiración adecuada del muro y genera tensiones diferenciales que pueden provocar la fractura y desprendimiento del material original.

El deterioro progresivo ha provocado la desaparición parcial de mampuestos y ladrillos, afectando la integridad estructural de la torre. La erosión por agentes atmosféricos, la acción biológica y las intervenciones inadecuadas han reducido la sección del material, debilitando la resistencia mecánica de la torre.

La cubierta de la torre ha sido revestida con material cerámico contemporáneo en un supuesto intento de impedir la degradación de la misma. La impermeabilización inadecuada de esta solución constructiva puede generar acumulación de agua en los perímetros del muro, favoreciendo la aparición de humedades y filtraciones que pueden afectar a la estabilidad del conjunto.

La deficiente evacuación de aguas pluviales ha generado problemas de acumulación de humedad en la base de la torre. Las filtraciones laterales desde el terreno han favorecido la aparición de patologías como la disgregación del mortero, la proliferación de musgos y líquenes, y el desgaste progresivo de los materiales constructivos.

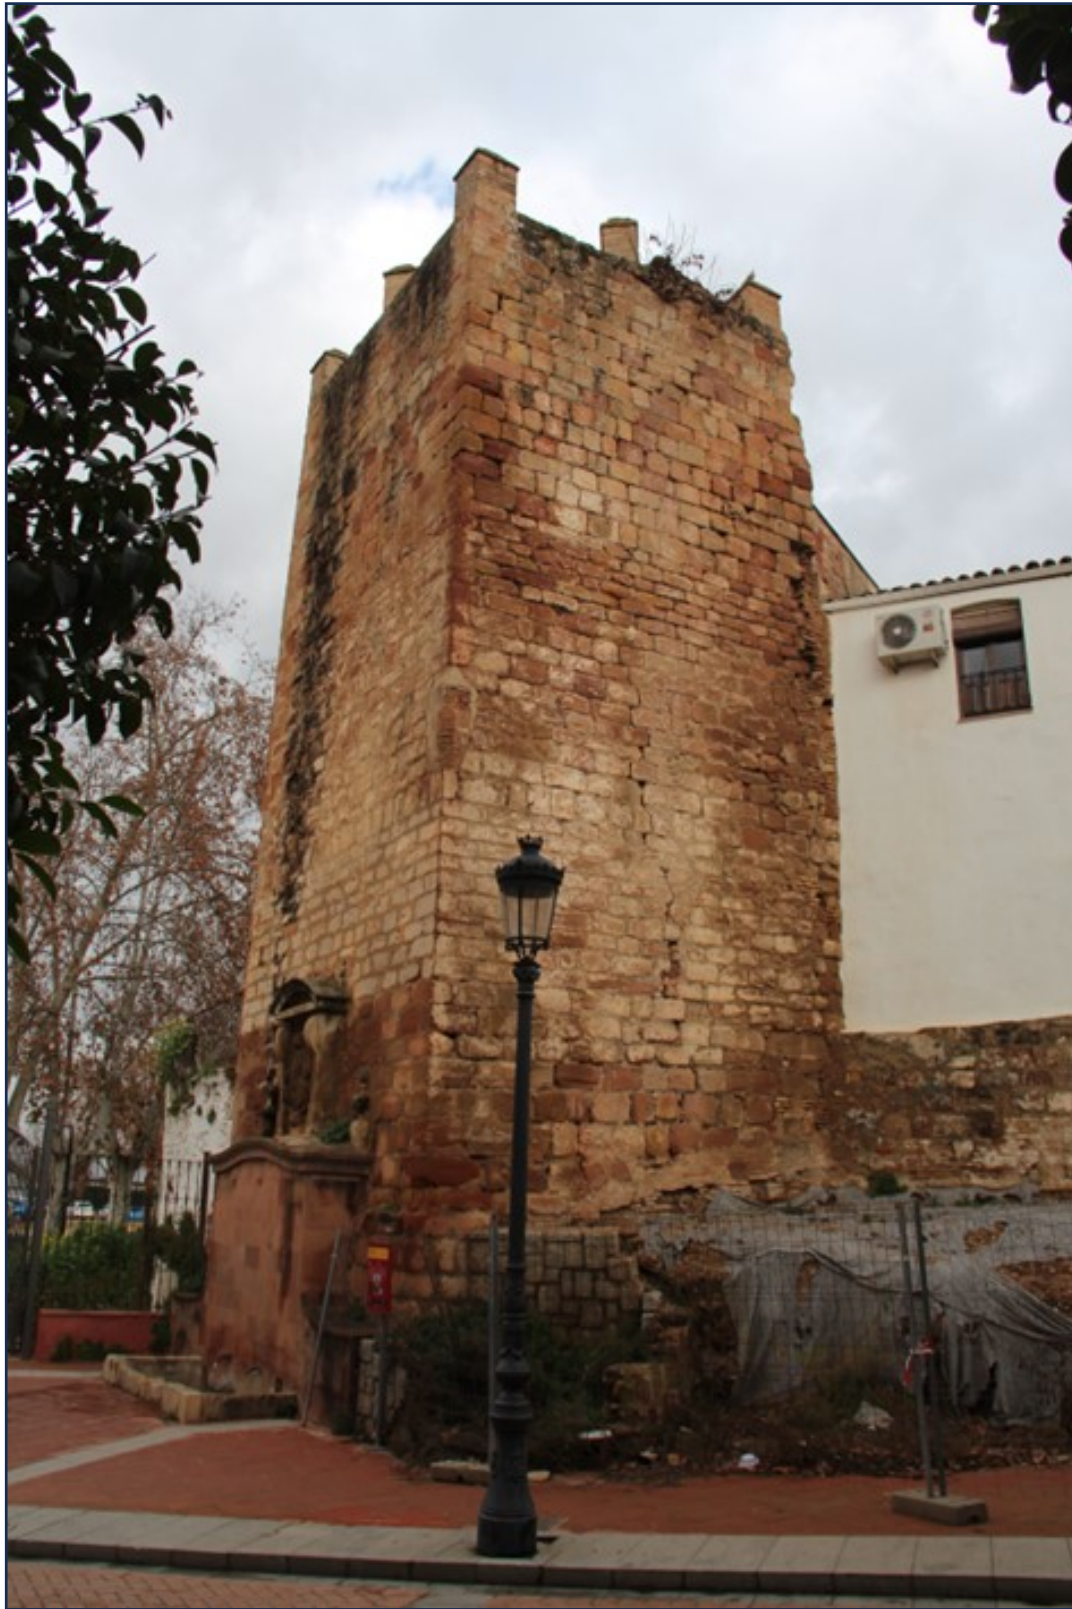
Torre de la Fuente Sorda

posterior degradación del lienzo. Además, facilitan la acción de agentes atmosféricos y biológicos, acelerando su deterioro.

El deterioro o ausencia del llagueado entre los mampuestos reduce la estabilidad del muro, provocando su progresiva descomposición. Sin la protección del llagueado, las juntas quedan expuestas a la acción del agua y los agentes climáticos, lo que favorece la erosión y la pérdida de adherencia entre los elementos.

El uso de mortero de cemento en las juntas originales ha generado incompatibilidades con los materiales históricos de la muralla. Al ser un material menos poroso y más rígido que los morteros tradicionales, impide la transpiración adecuada del muro y genera tensiones diferenciales que pueden provocar la fractura y desprendimiento del material original.

El deterioro progresivo ha provocado la desaparición parcial de mampuestos y ladrillos, afectando la integridad estructural del muro. La erosión por agentes atmosféricos, la acción biológica y las intervenciones inadecuadas han reducido la sección del material, debilitando la resistencia mecánica del lienzo.

La presencia de grafitis y pintadas altera la imagen del conjunto histórico y afecta la superficie del material original. La aplicación de pinturas sintéticas y aerosoles introduce sustancias químicas agresivas que pueden penetrar en los poros del material, dificultando su limpieza sin causar daños adicionales.

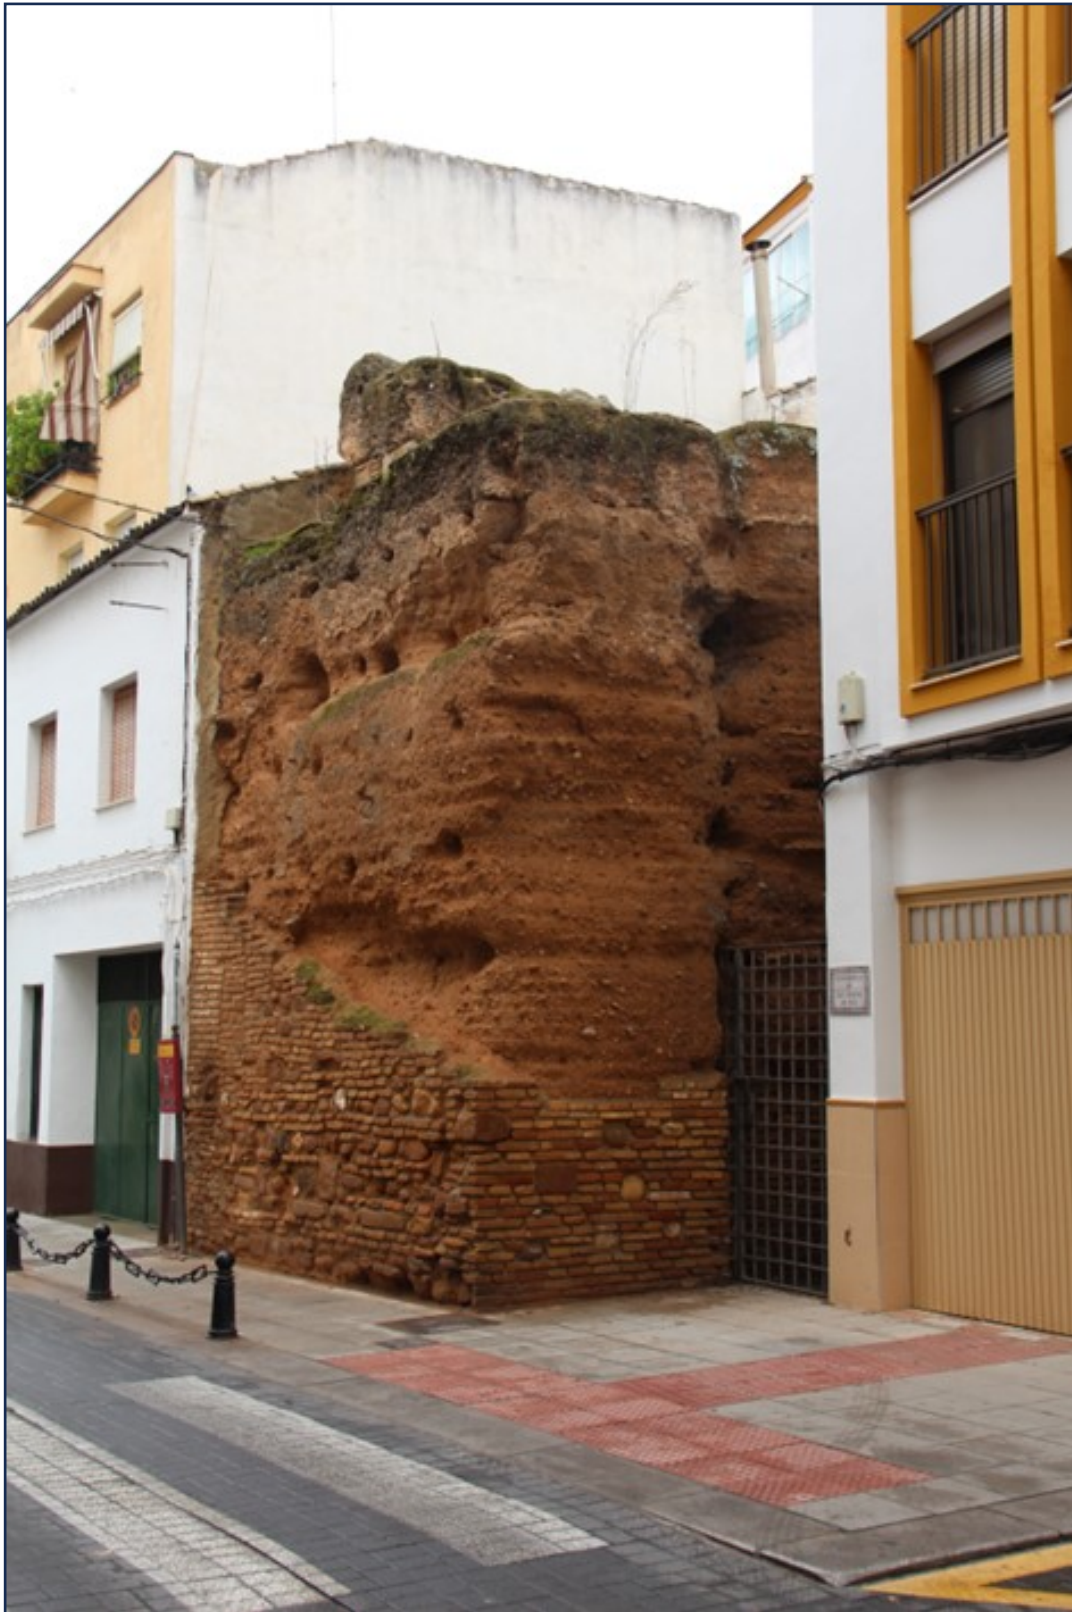
Torre del Hoyo

3. Grietas

Las grietas pueden deberse a movimientos estructurales, ciclos de humedad-sequedad o pérdida de cohesión en los materiales. Su presencia supone un riesgo estructural, ya que pueden evolucionar a fisuras de mayor tamaño, favoreciendo la penetración de agua y la posterior degradación de la torre. Además, facilitan la acción de agentes atmosféricos y biológicos, acelerando su deterioro.

El deterioro o ausencia del llagueado entre los mampuestos reduce la estabilidad del muro, provocando su progresiva descomposición. Sin la protección del llagueado, las juntas quedan expuestas a la acción del agua y los agentes climáticos, lo que favorece la erosión y la pérdida de adherencia entre los elementos.

El uso de mortero de cemento en las juntas originales ha generado incompatibilidades con los materiales históricos de la torre. Al ser un material menos poroso y más rígido que los morteros tradicionales, impide la transpiración adecuada del muro y genera tensiones diferenciales que pueden provocar la fractura y desprendimiento del material original.

El deterioro progresivo ha provocado la desaparición parcial de mampuestos y ladrillos, afectando la integridad estructural de la torre. La erosión por agentes atmosféricos, la acción biológica y las intervenciones inadecuadas han reducido la sección del material, debilitando la resistencia mecánica de la torre.

La cubierta de la torre ha sido revestida con material cerámico contemporáneo en un supuesto intento de impedir la degradación de la misma. La impermeabilización inadecuada de esta solución constructiva puede generar acumulación de agua en los perímetros del muro, favoreciendo la aparición de humedades y filtraciones que pueden afectar a la estabilidad del conjunto.

La deficiente evacuación de aguas pluviales ha generado problemas de acumulación de humedad en la base de la torre. Las filtraciones laterales desde el terreno han favorecido la

aparición de patologías como la disgregación del mortero, la proliferación de musgos y líquenes, y el desgaste progresivo de los materiales constructivos.

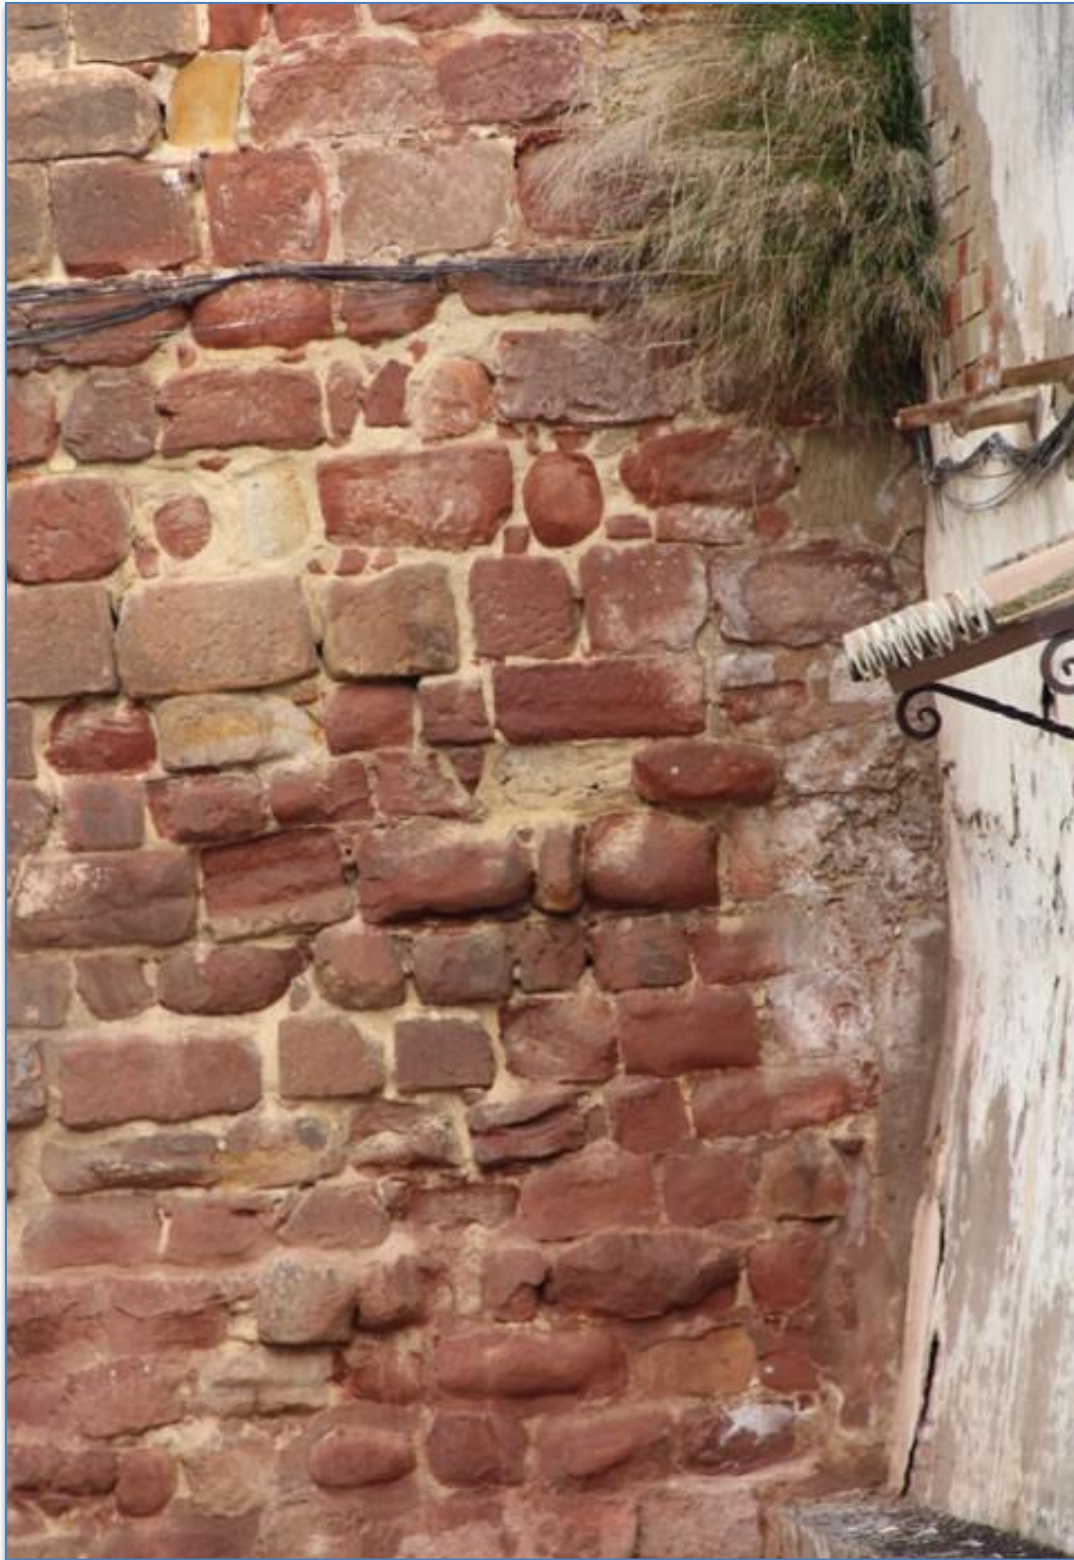
Foto 4:

Detalle patologías humedades alzado sur

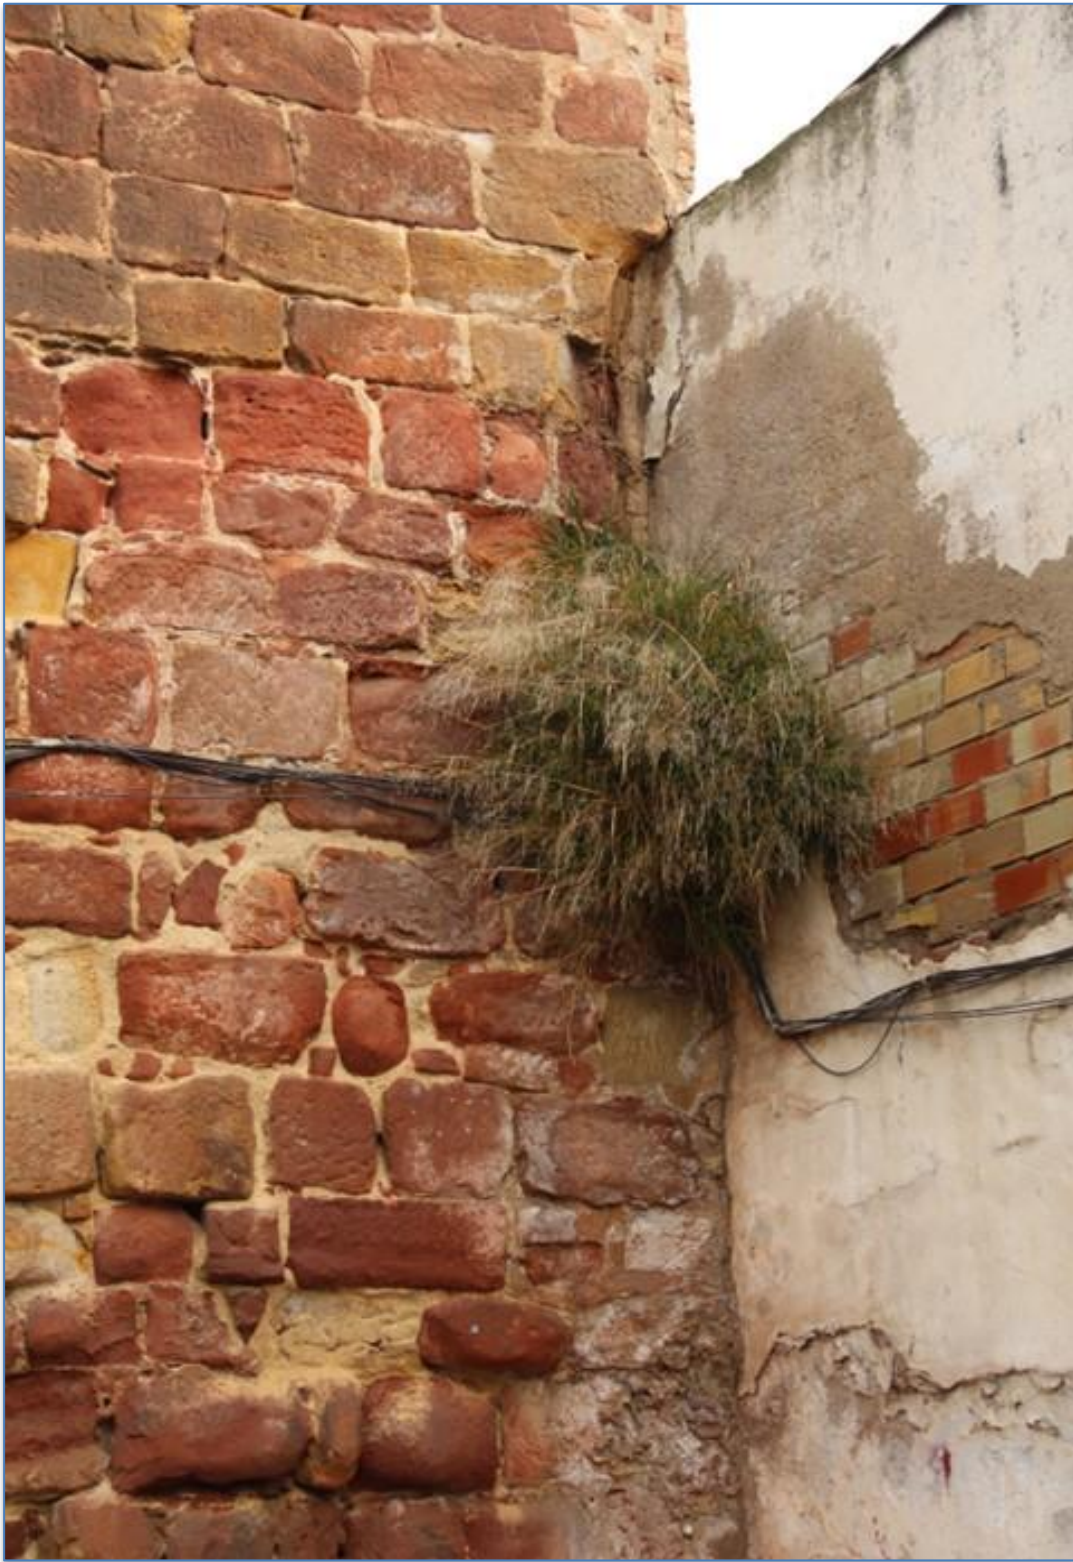
Foto 5:

Detalle patologías vegetación alzado sur

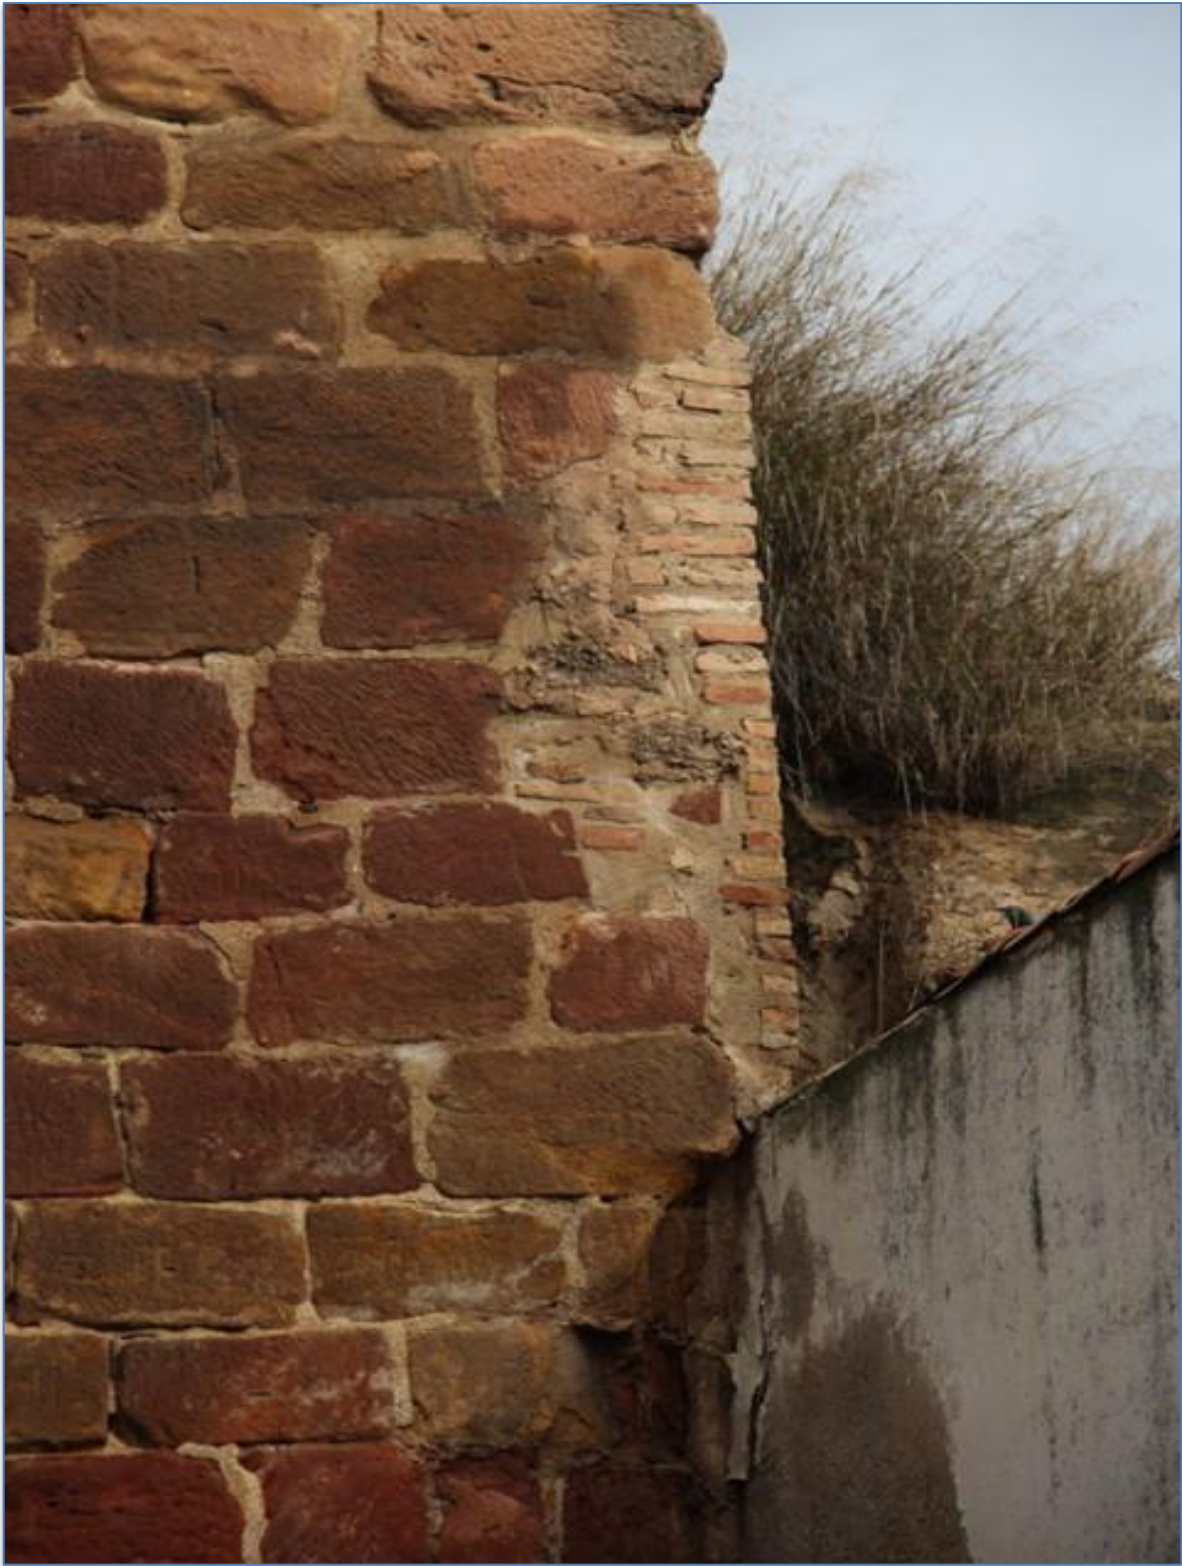
Foto 8:

Detalle reconstrucción con materiales contemporáneos

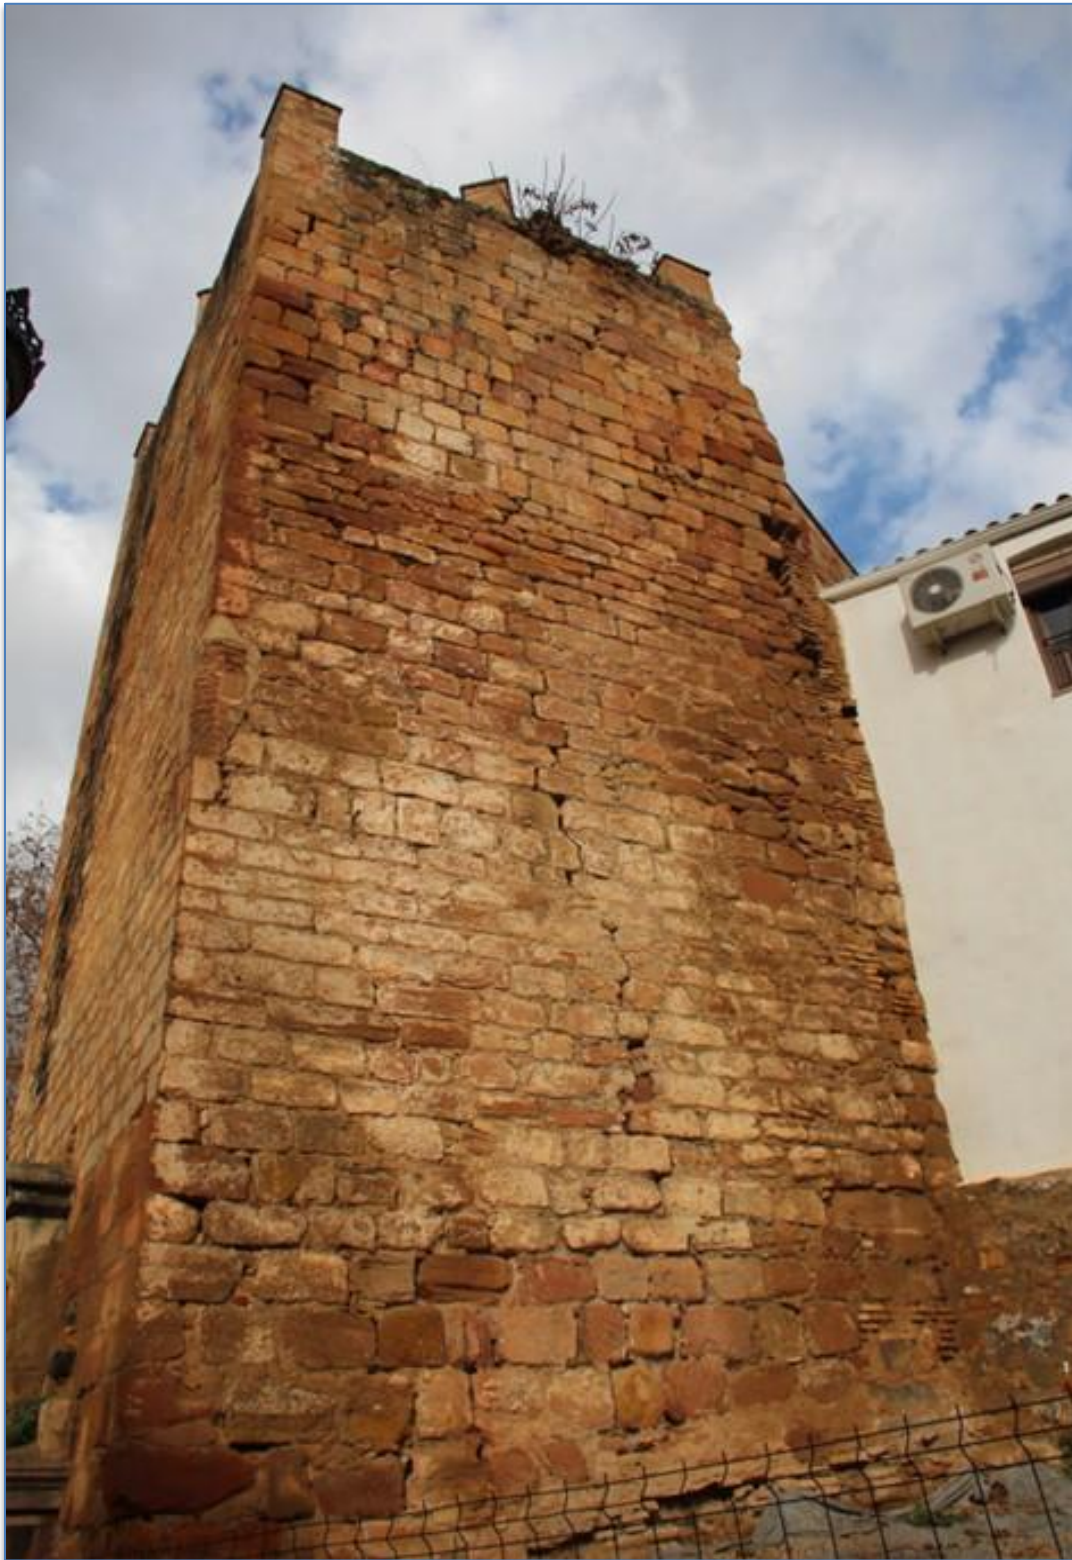
Foto 8:

Detalle alzado este patologías

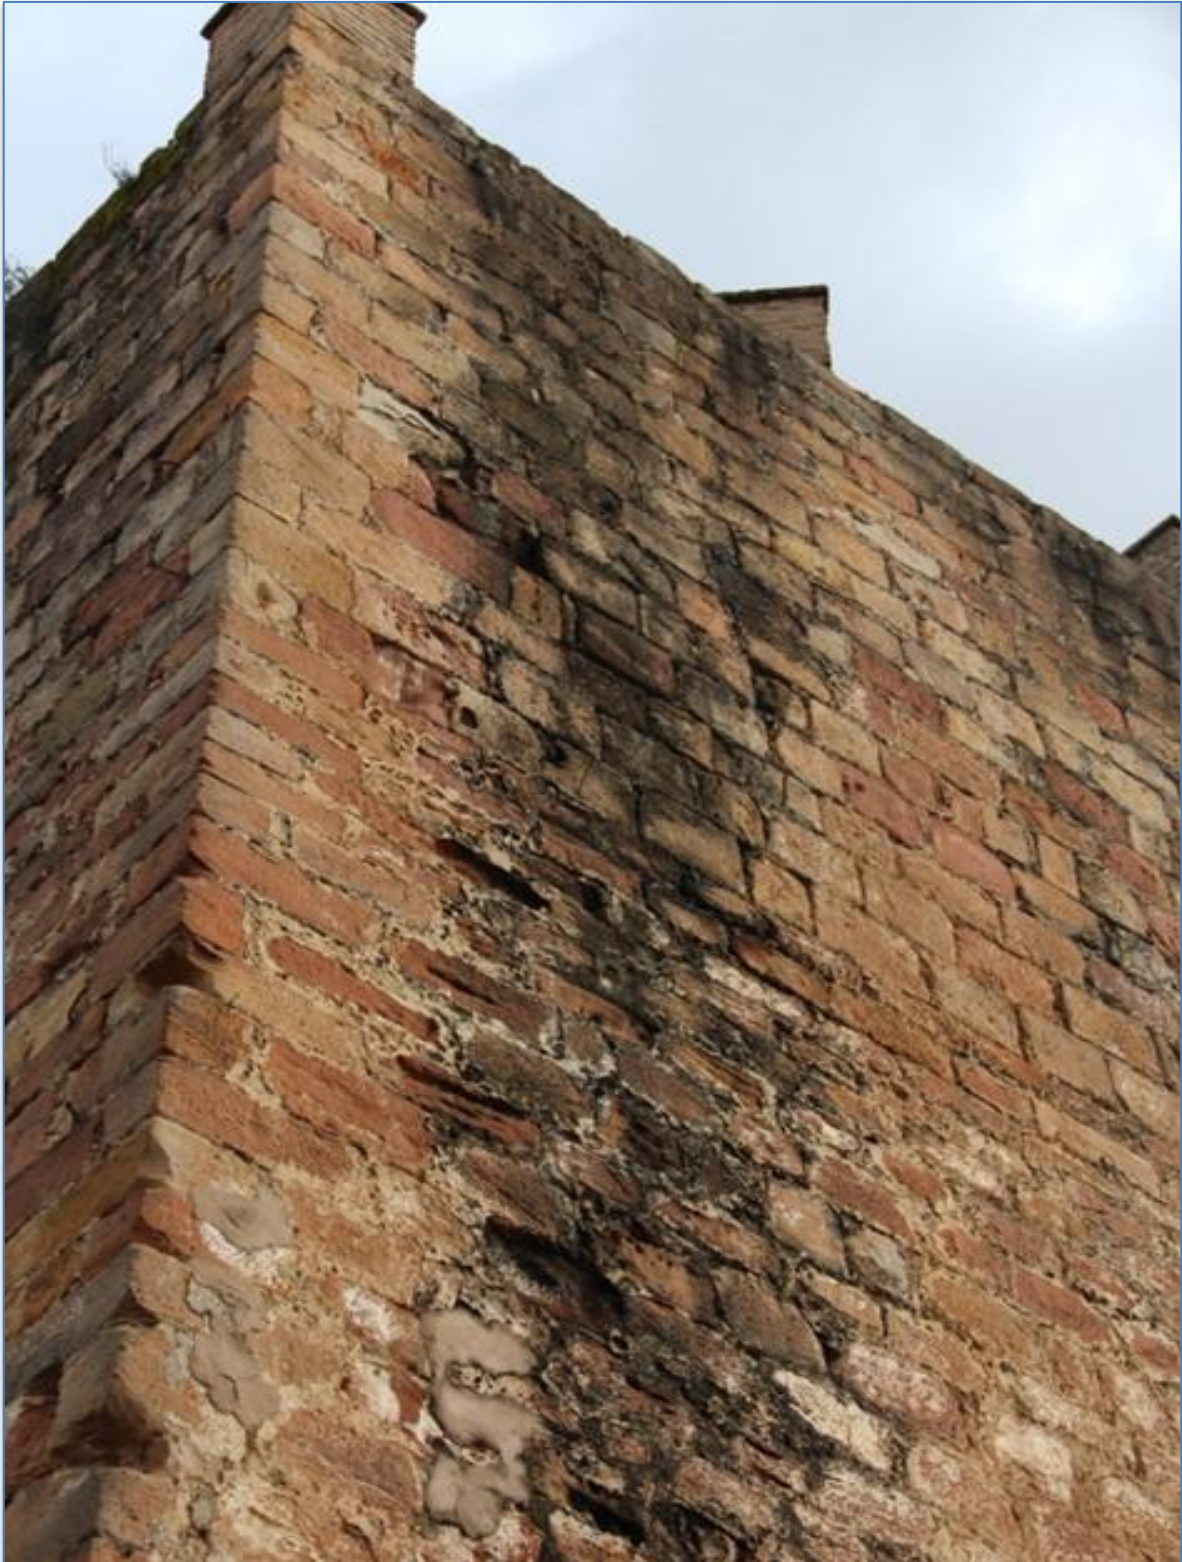
Foto 12:

Detalle humedades alzado sur

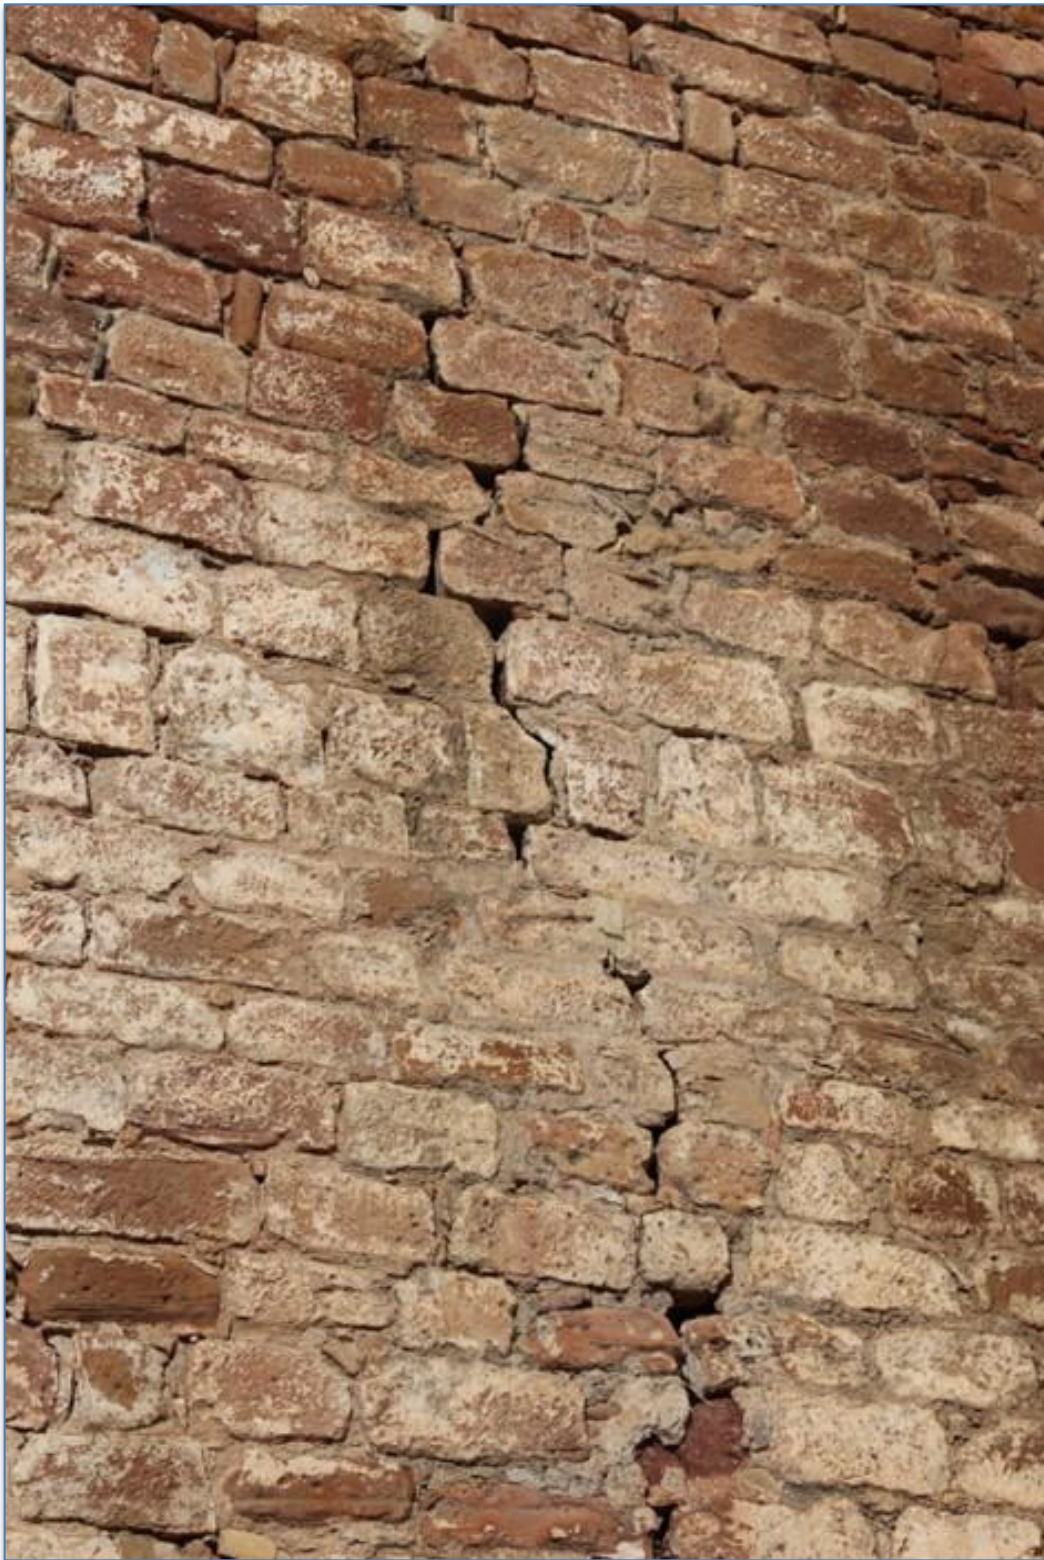
Foto 13:

Detalle grieta alzado este

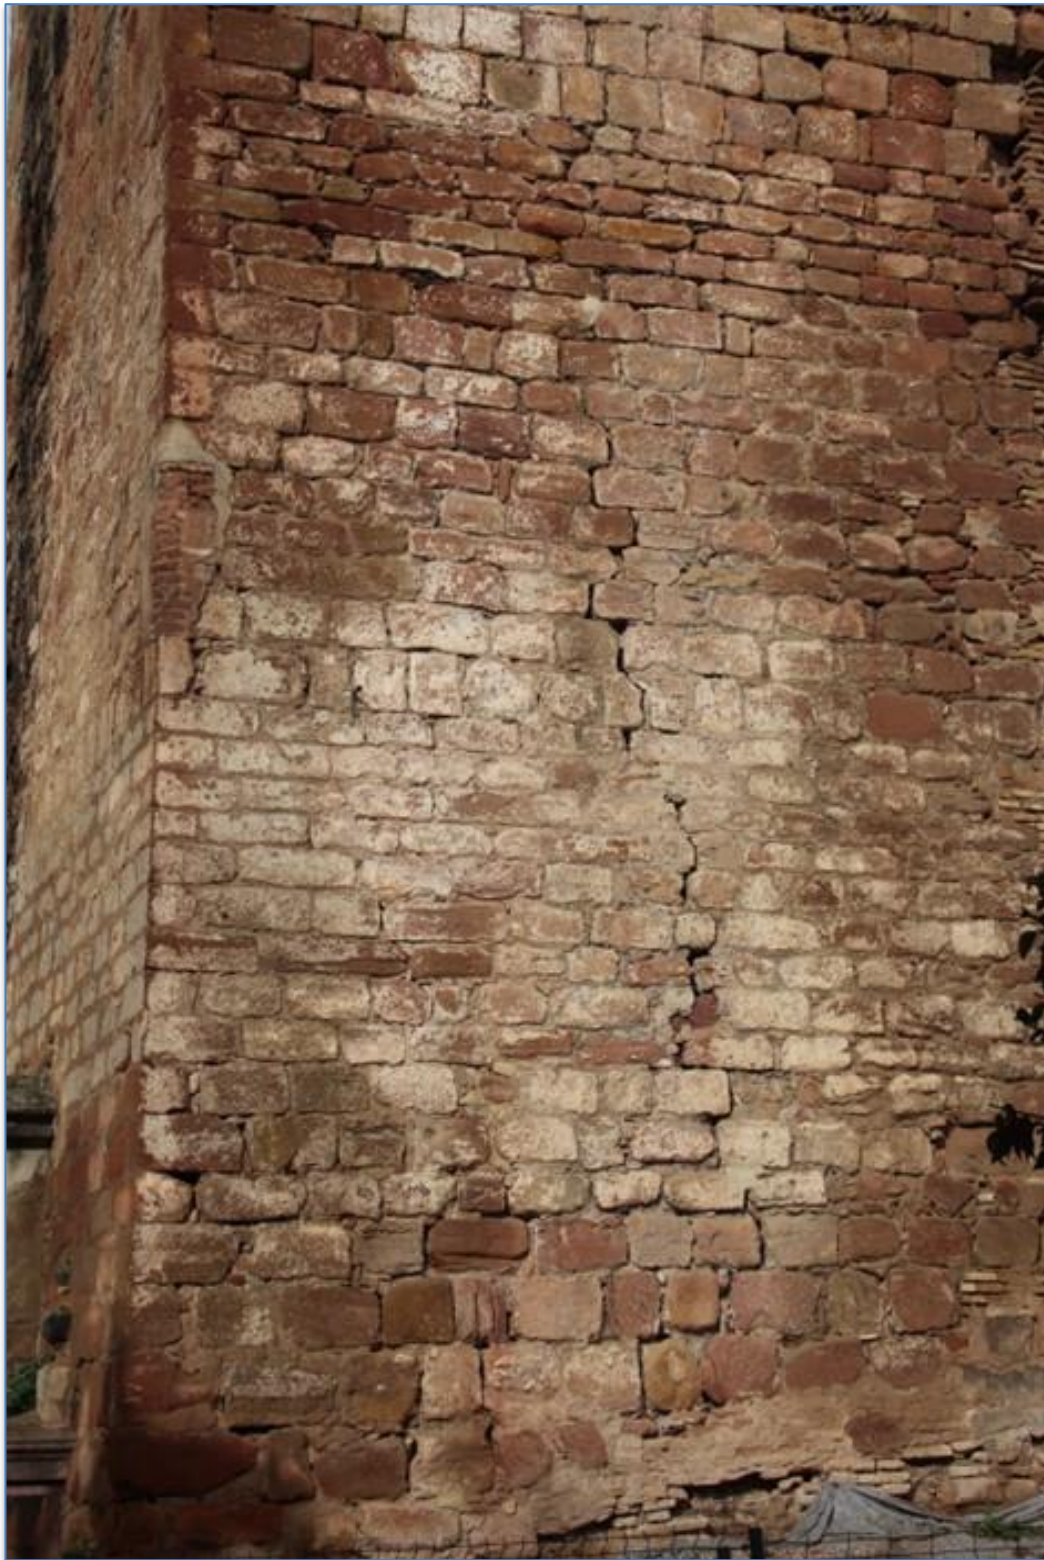
Foto 14:

Detalle grieta alzado este

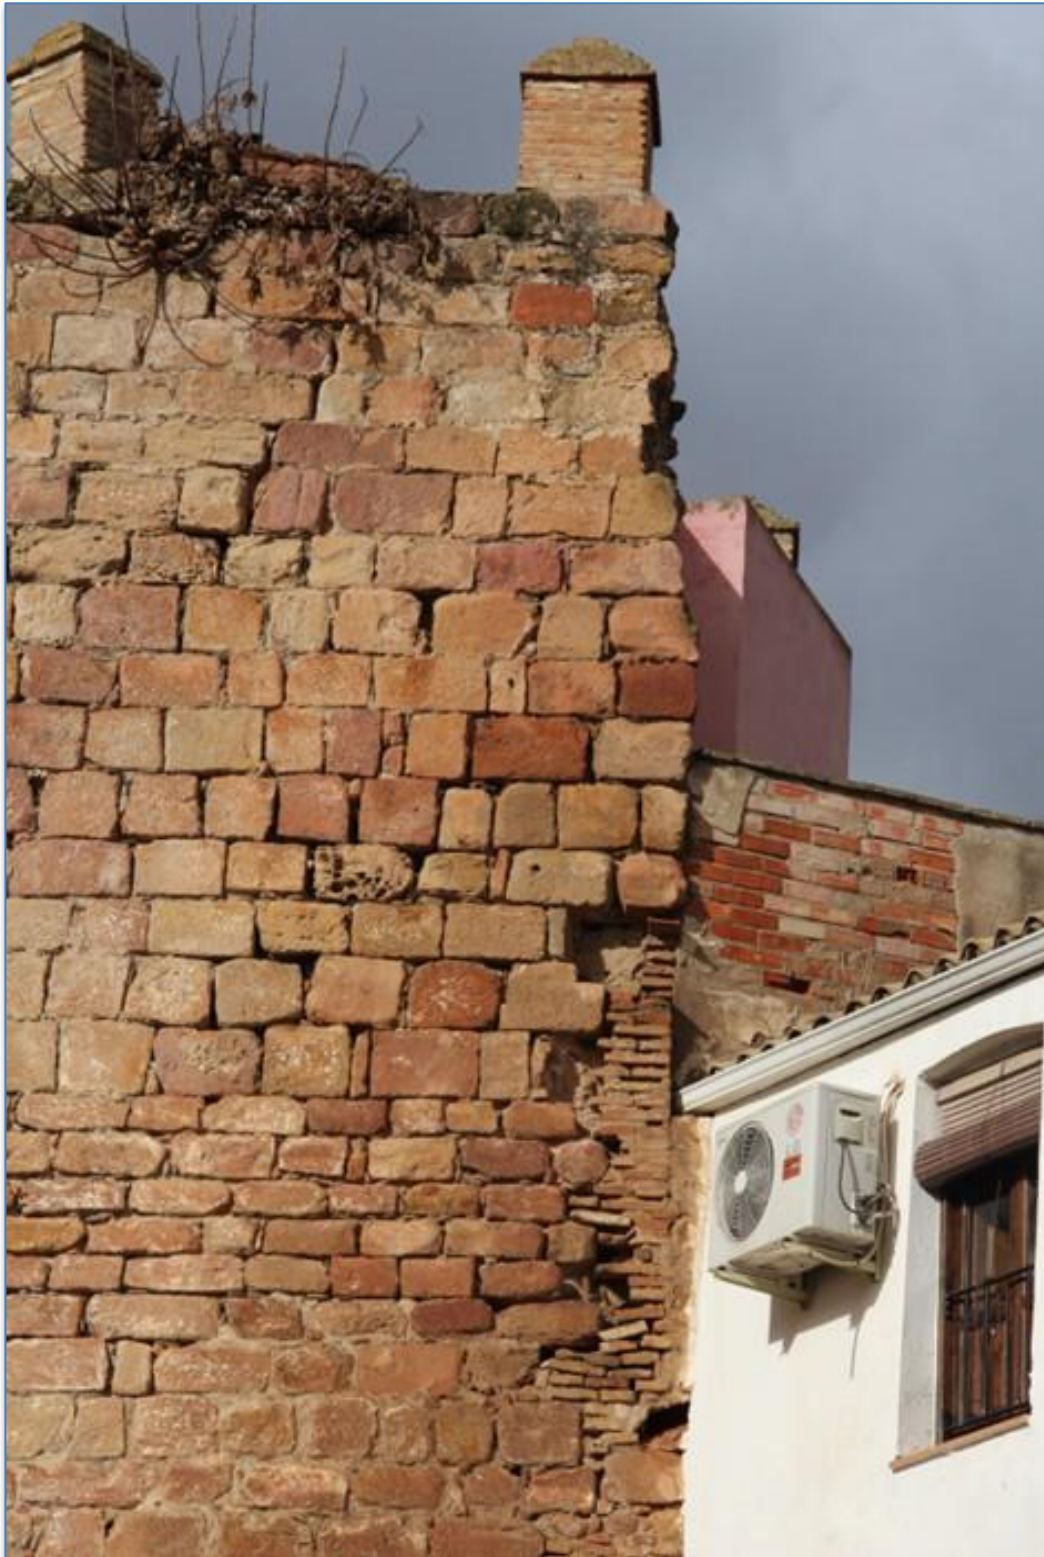
Foto 15:

Detalle reconstrucción perdida de sección alzado este

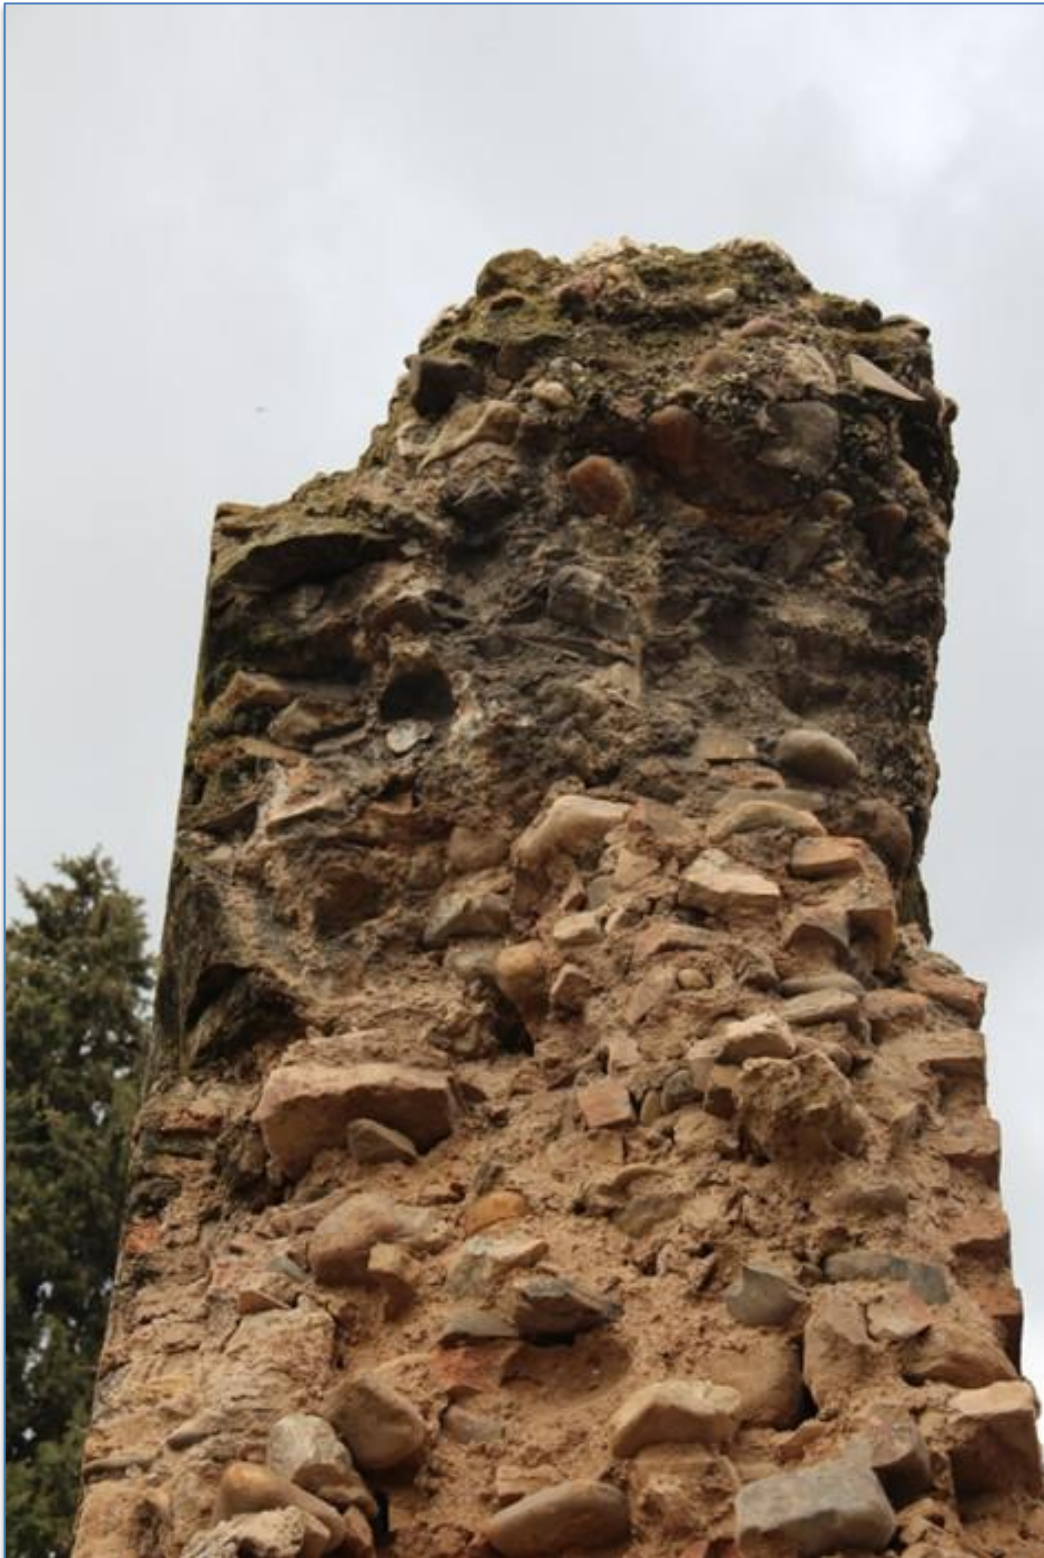
Foto 9:

Detalle patologías y estado actual alzado este
