PROYECTO DE CONSERVACIÓN DE 4 TORREONES DEL CONJUNTO AMURALLADO DE ANDÚJAR

ANDÚJAR (JAÉN)

Diciembre 2024

1. MEMORIA Y ANEXOS

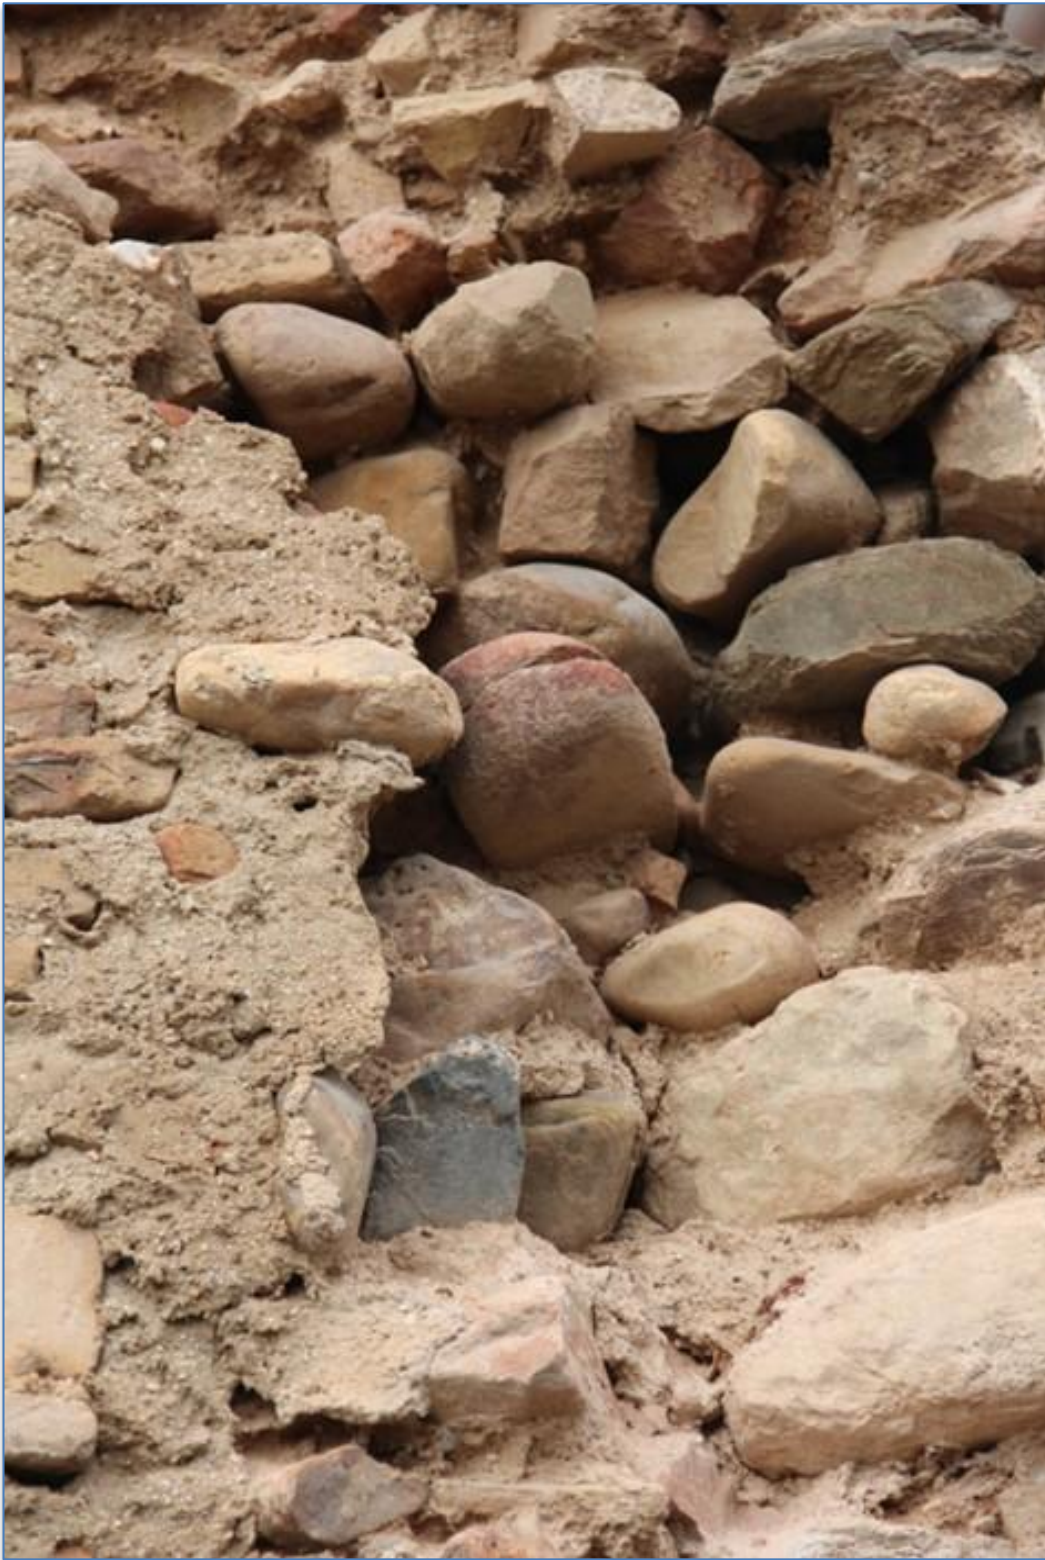
Foto 10:

Detalle materiales sueltos alzado este
