Reportaje Fotográfico Torre de Tavira

Proyecto de Conservación de 4 Torreones del Conjunto Amurallado de Andújar

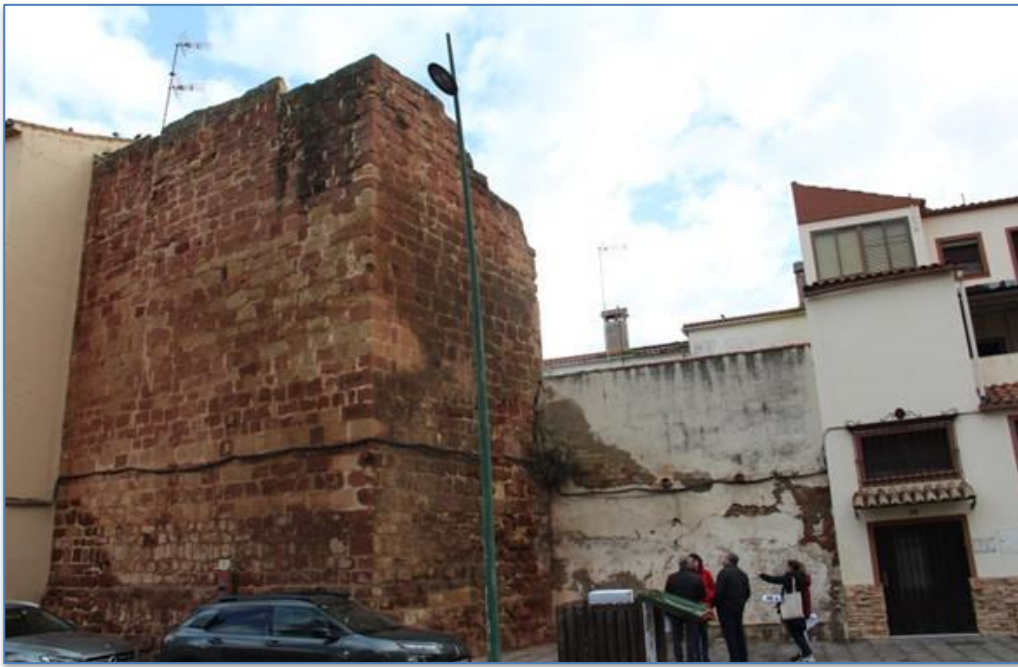
Foto 1:

Detalle entorno Torre de Tavira

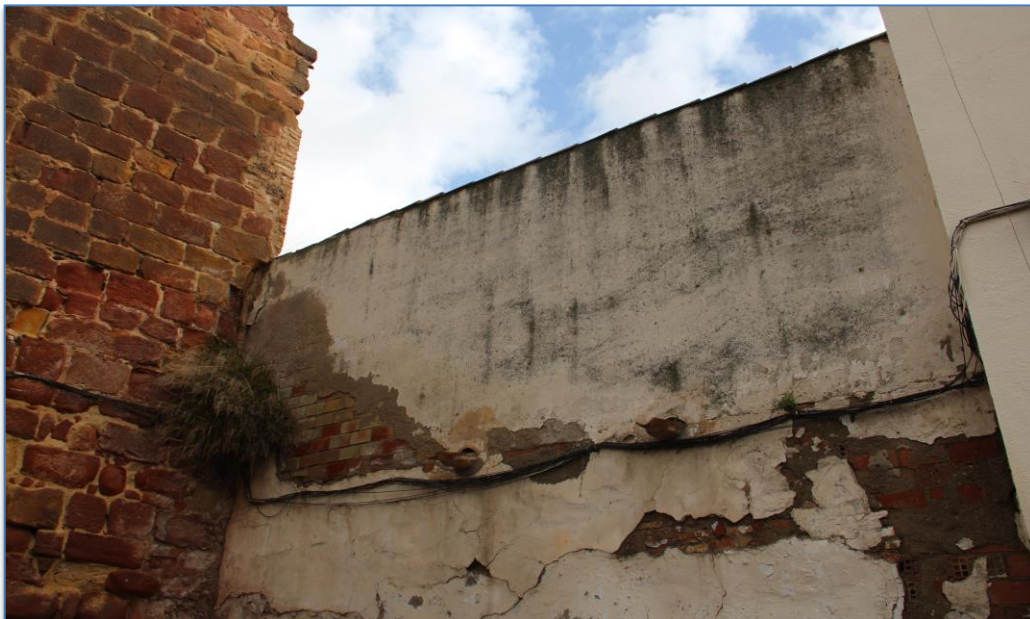
Foto 2:

Detalle muro patio alzado oeste

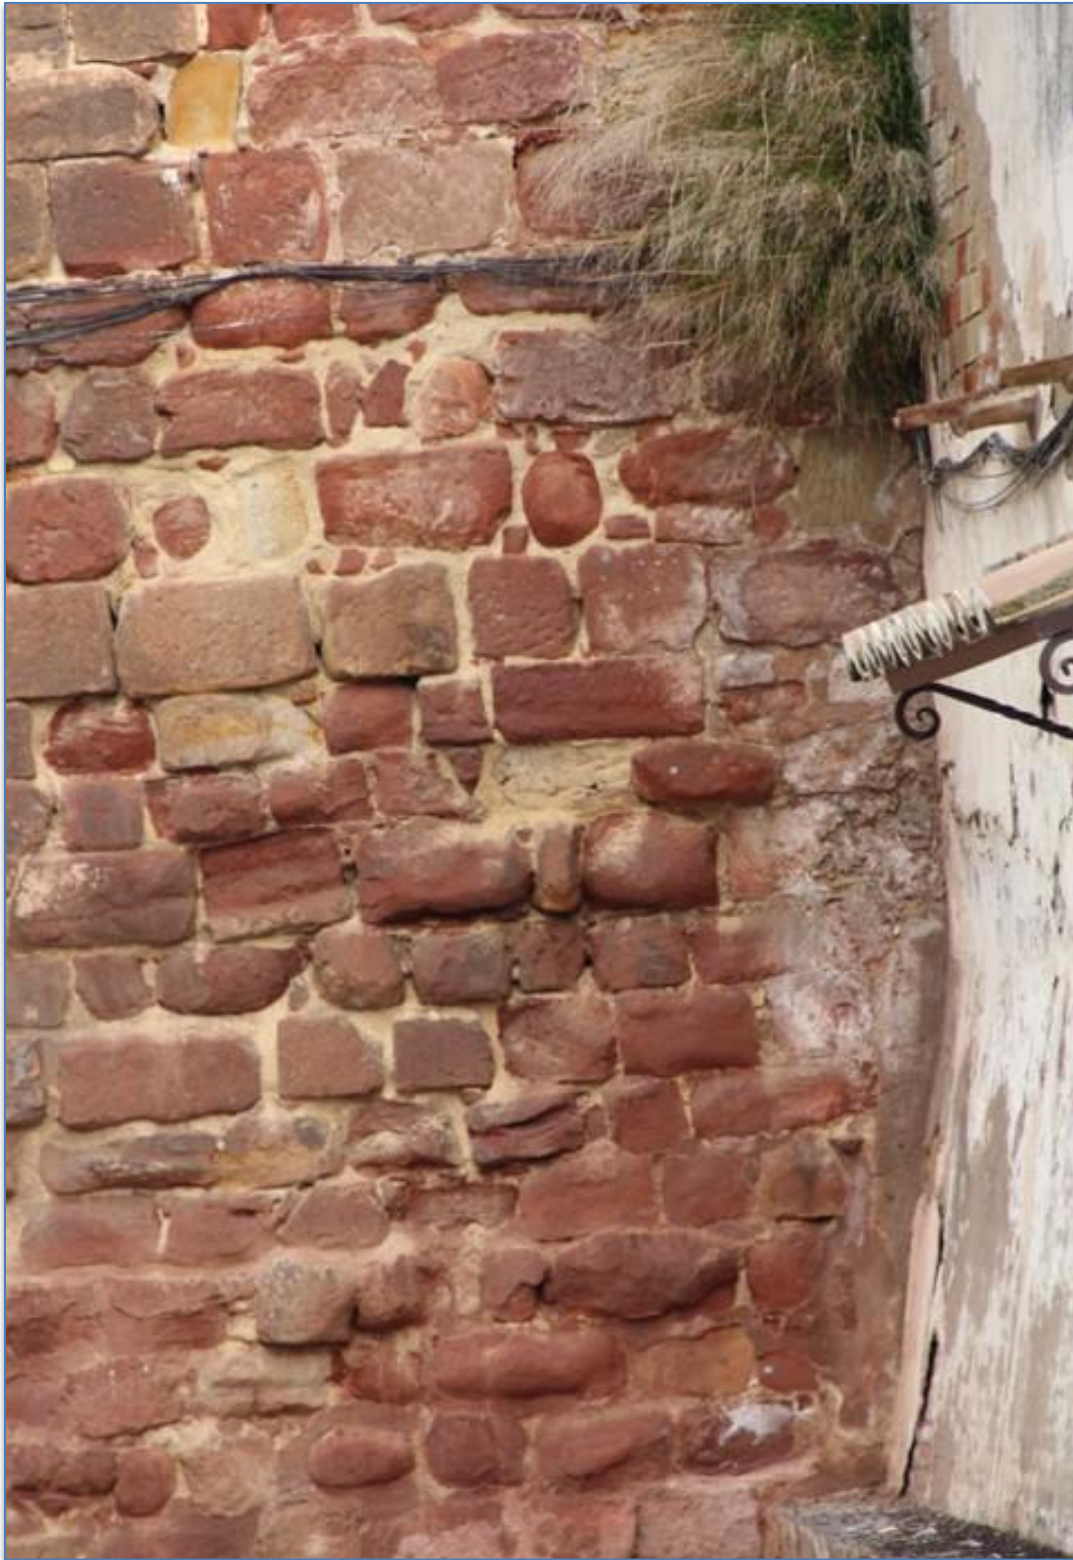
Foto 4:

Detalle patologías humedades alzado sur

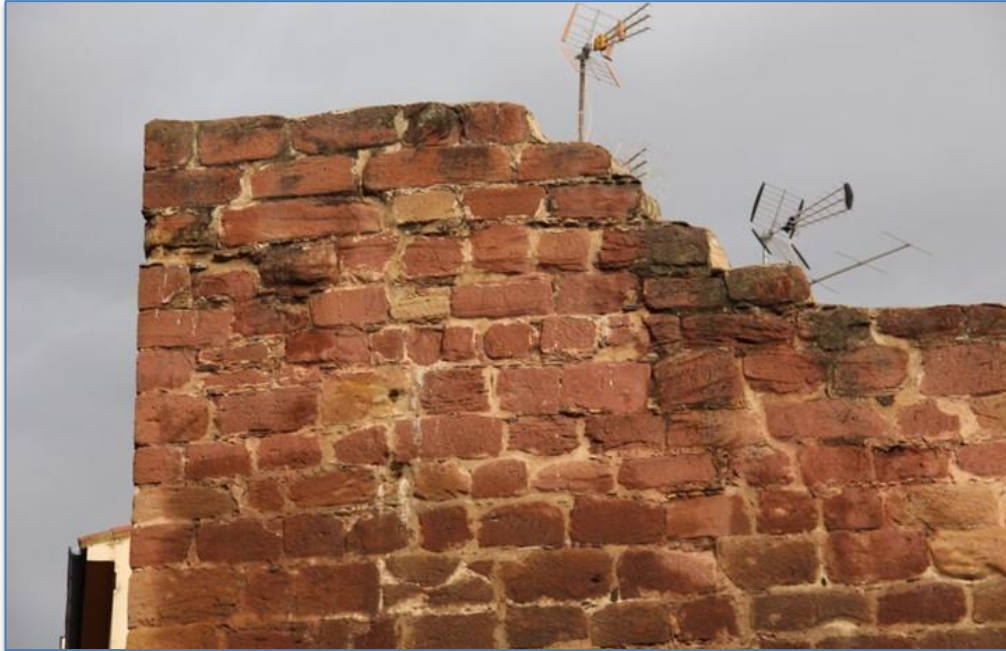
Foto 6:

Detalle coronación de Torre alzado sur

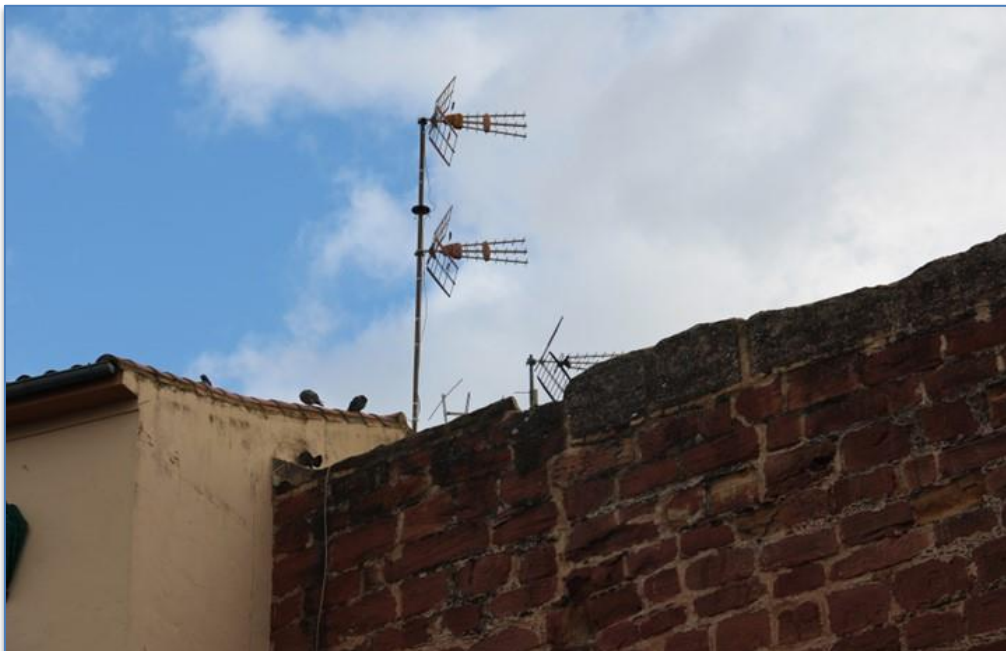
Foto 7:

Detalle instalaciones próximas cubierta zona alzado oeste

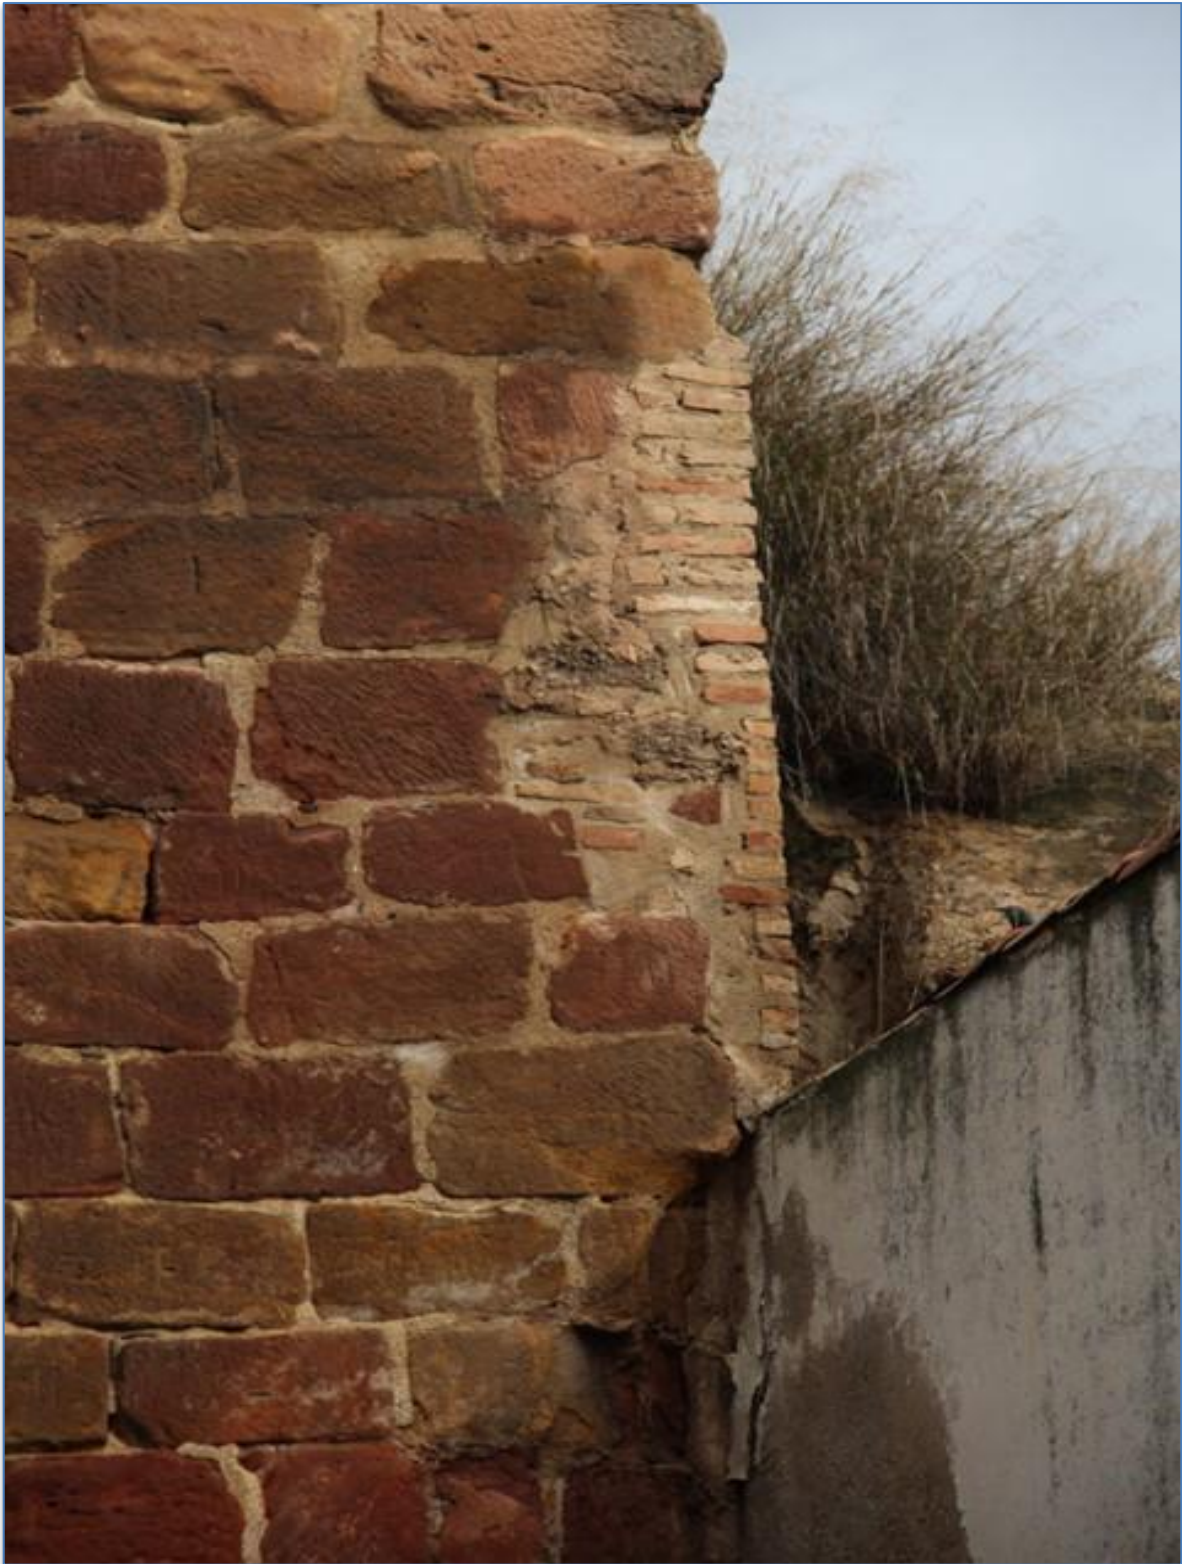
Foto 8:

Detalle reconstrucción con materiales contemporáneos

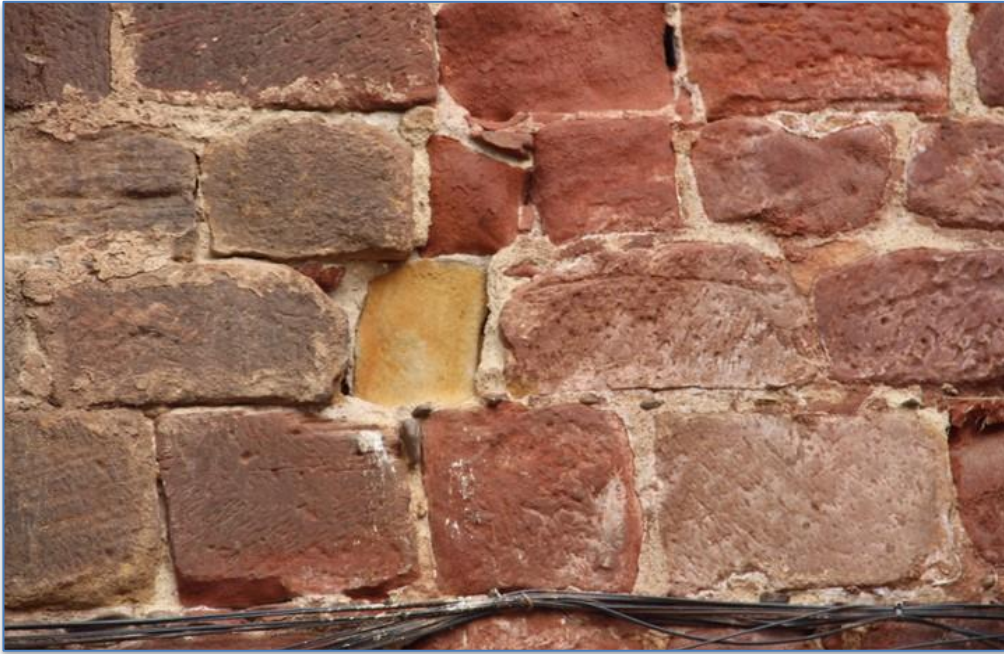
Foto 12:

Detalle patologías en alzado oeste

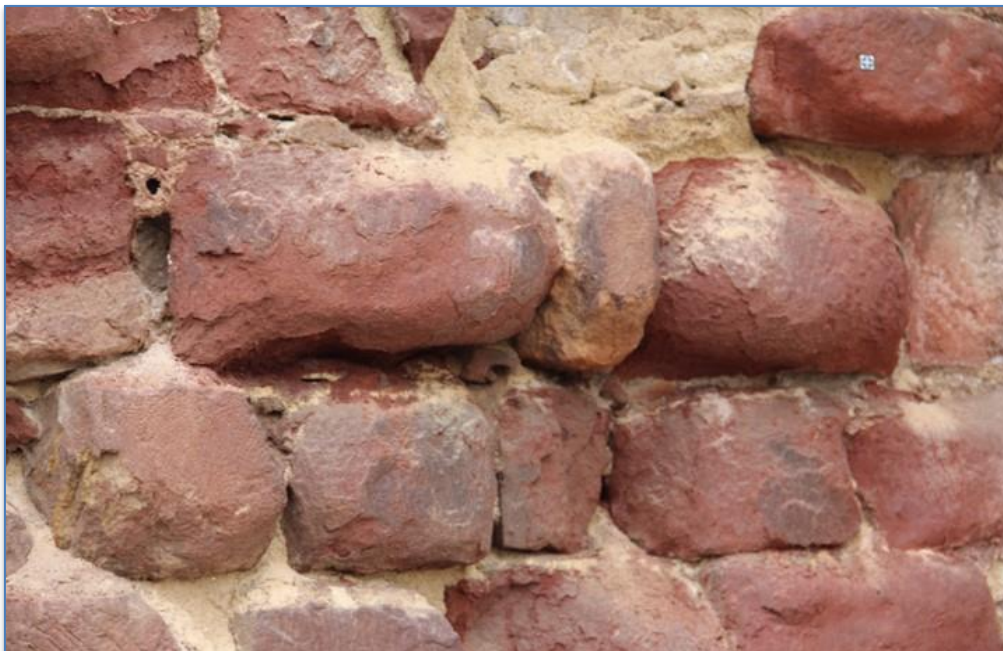
Foto 13:

Detalle patologías en alzado sur

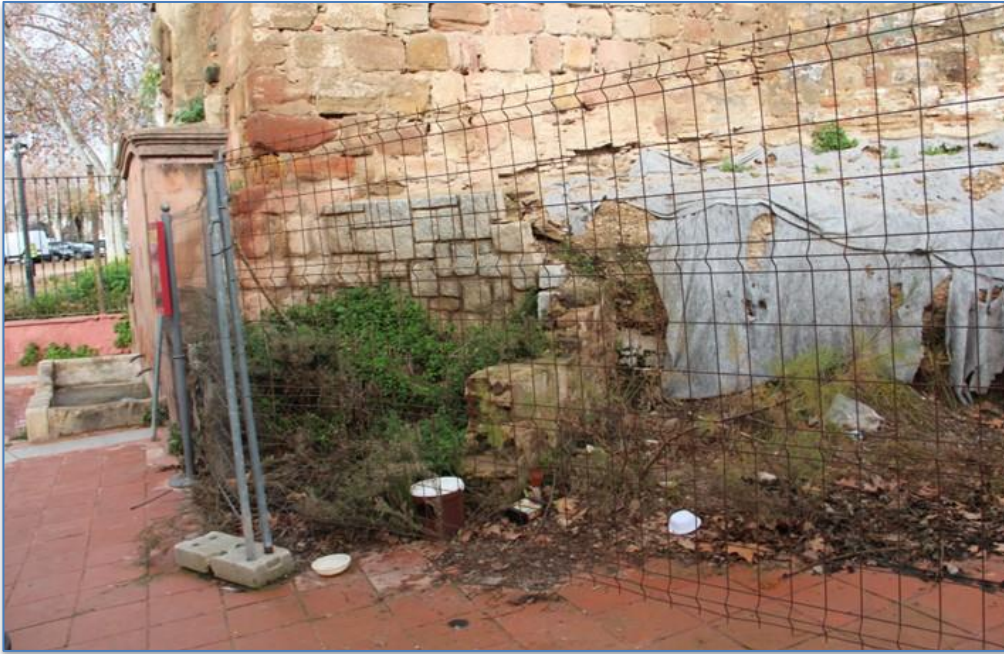
Foto 10:

Detalle cimentación alzado este

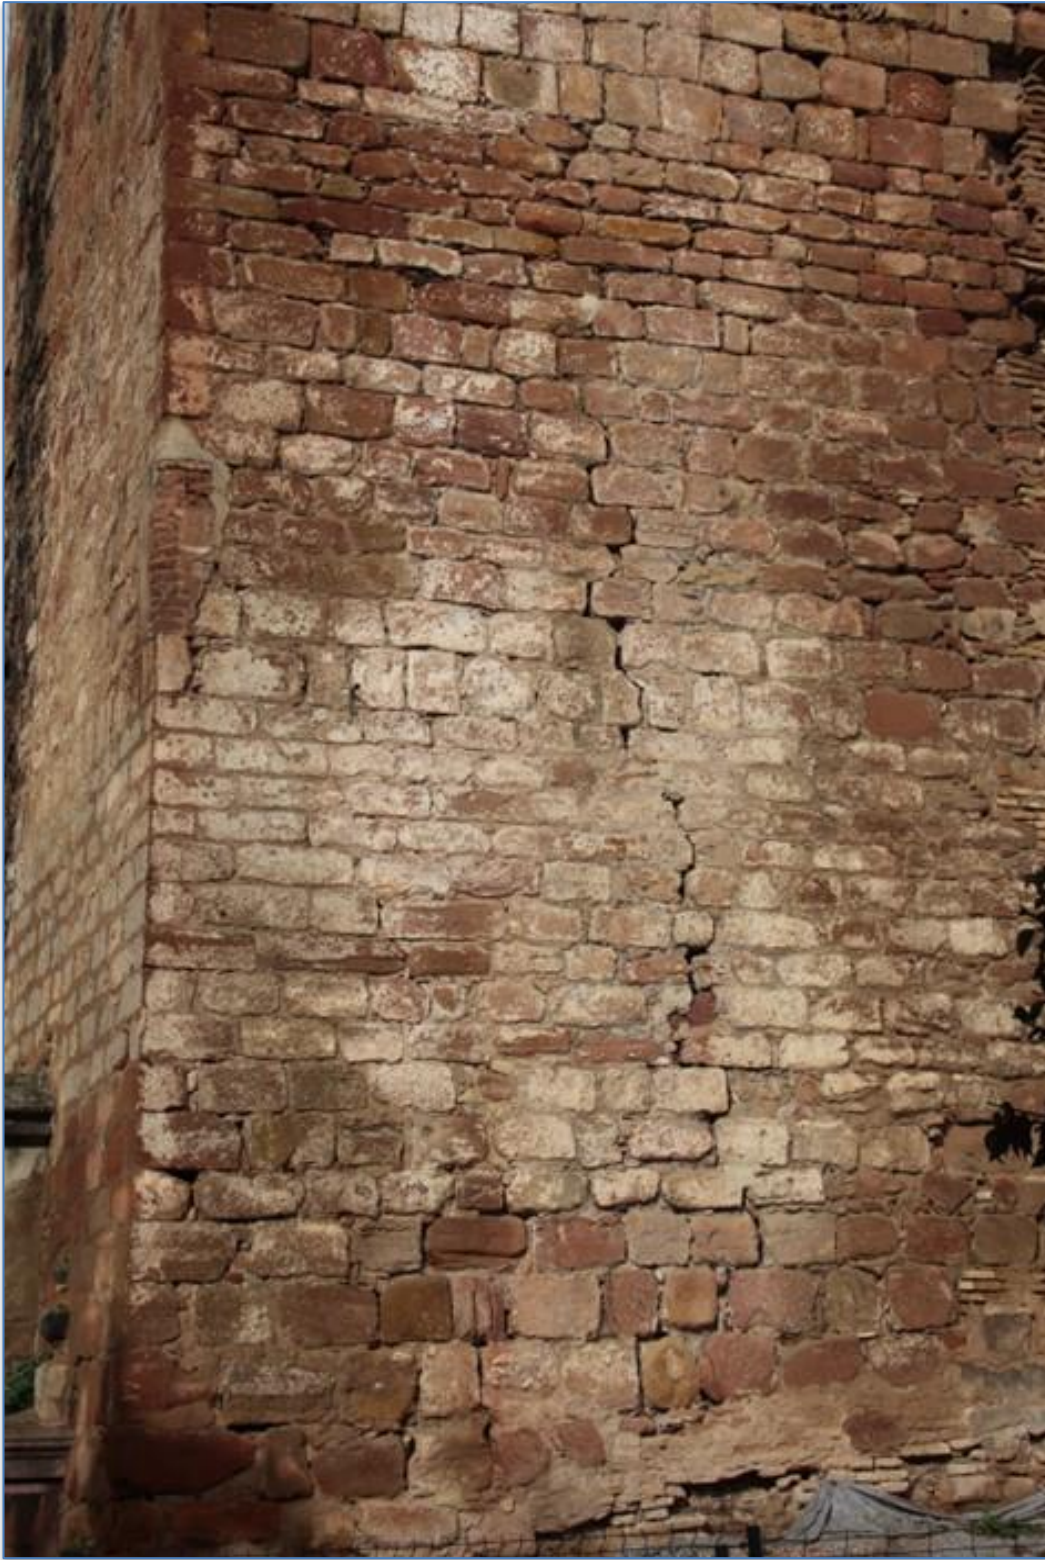
Foto 14:

Detalle grieta alzado este

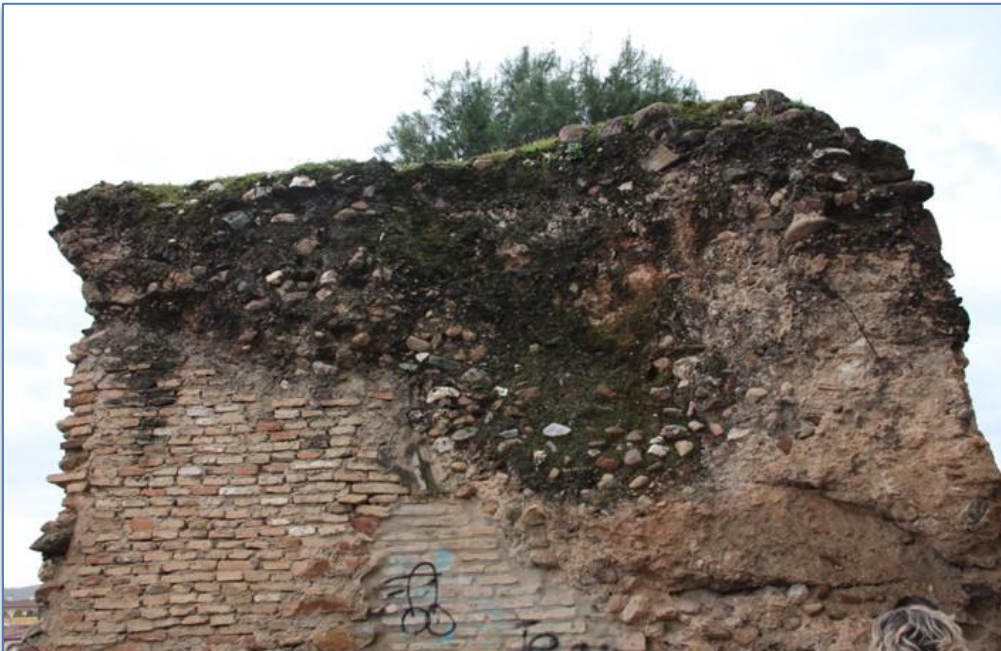
Foto 7:

Detalle patologías organismos biológicos

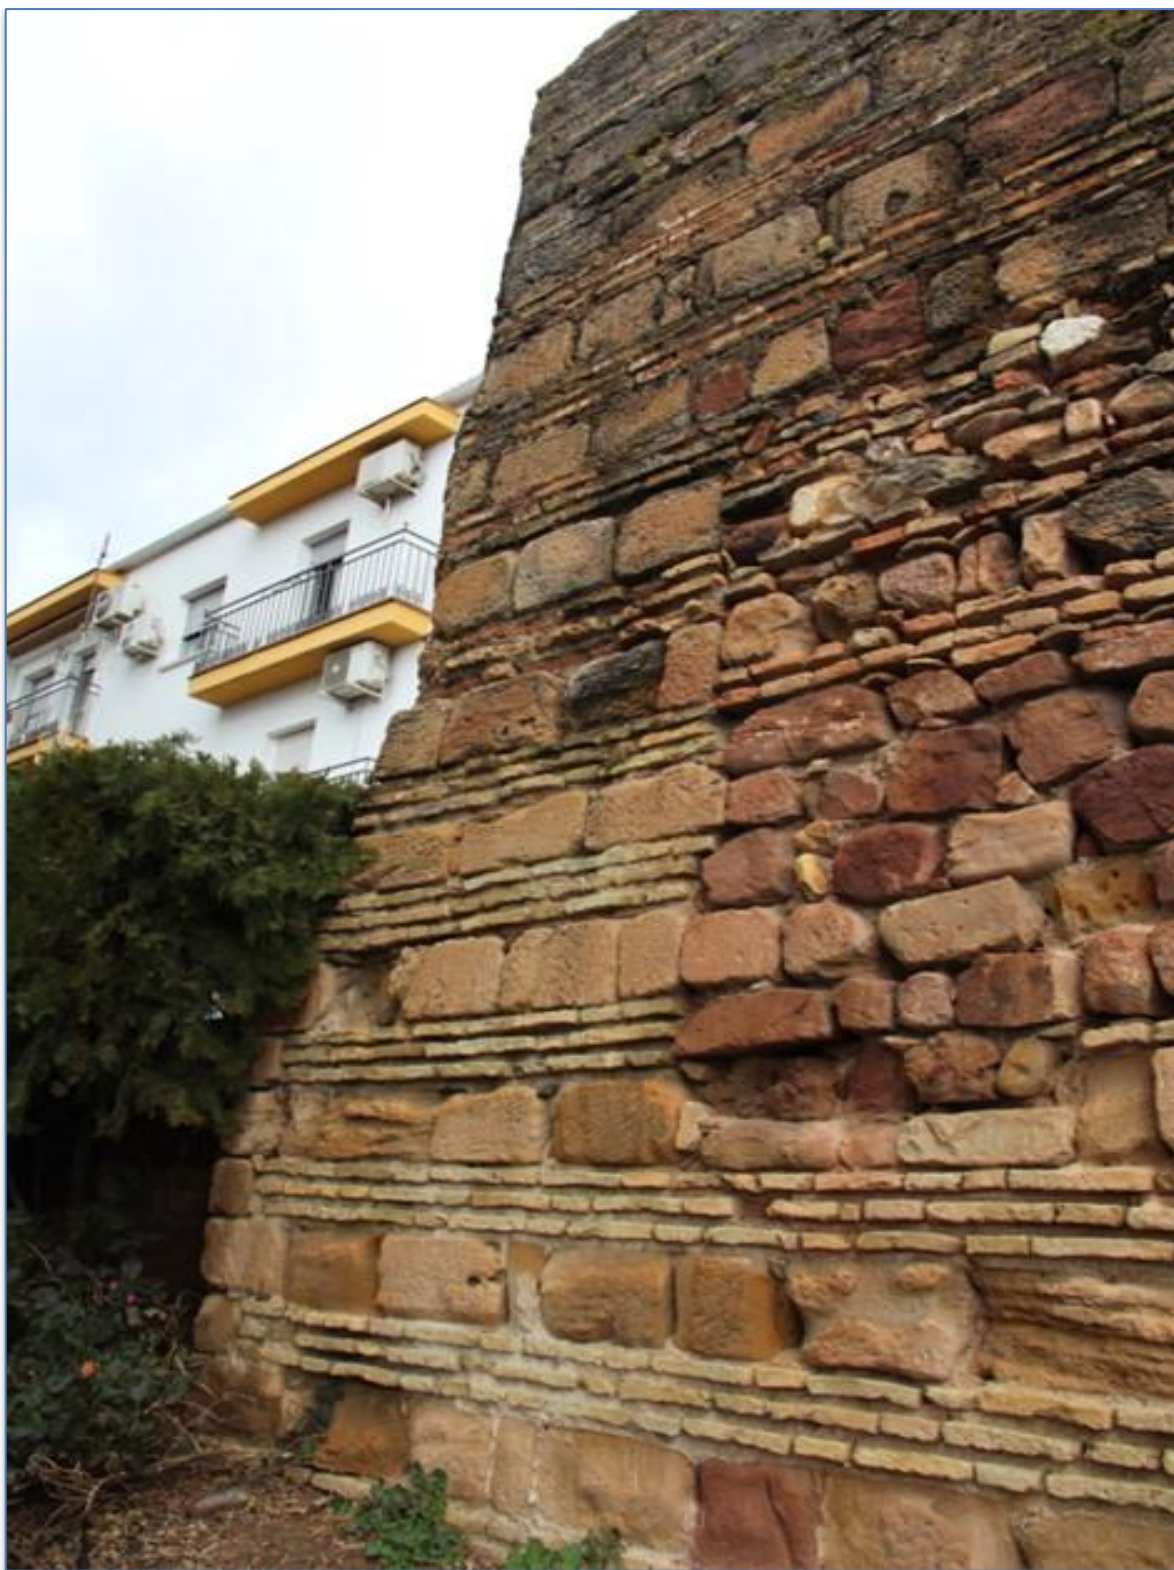
Foto 8:

Detalle reconstrucción cimentación alzado sur

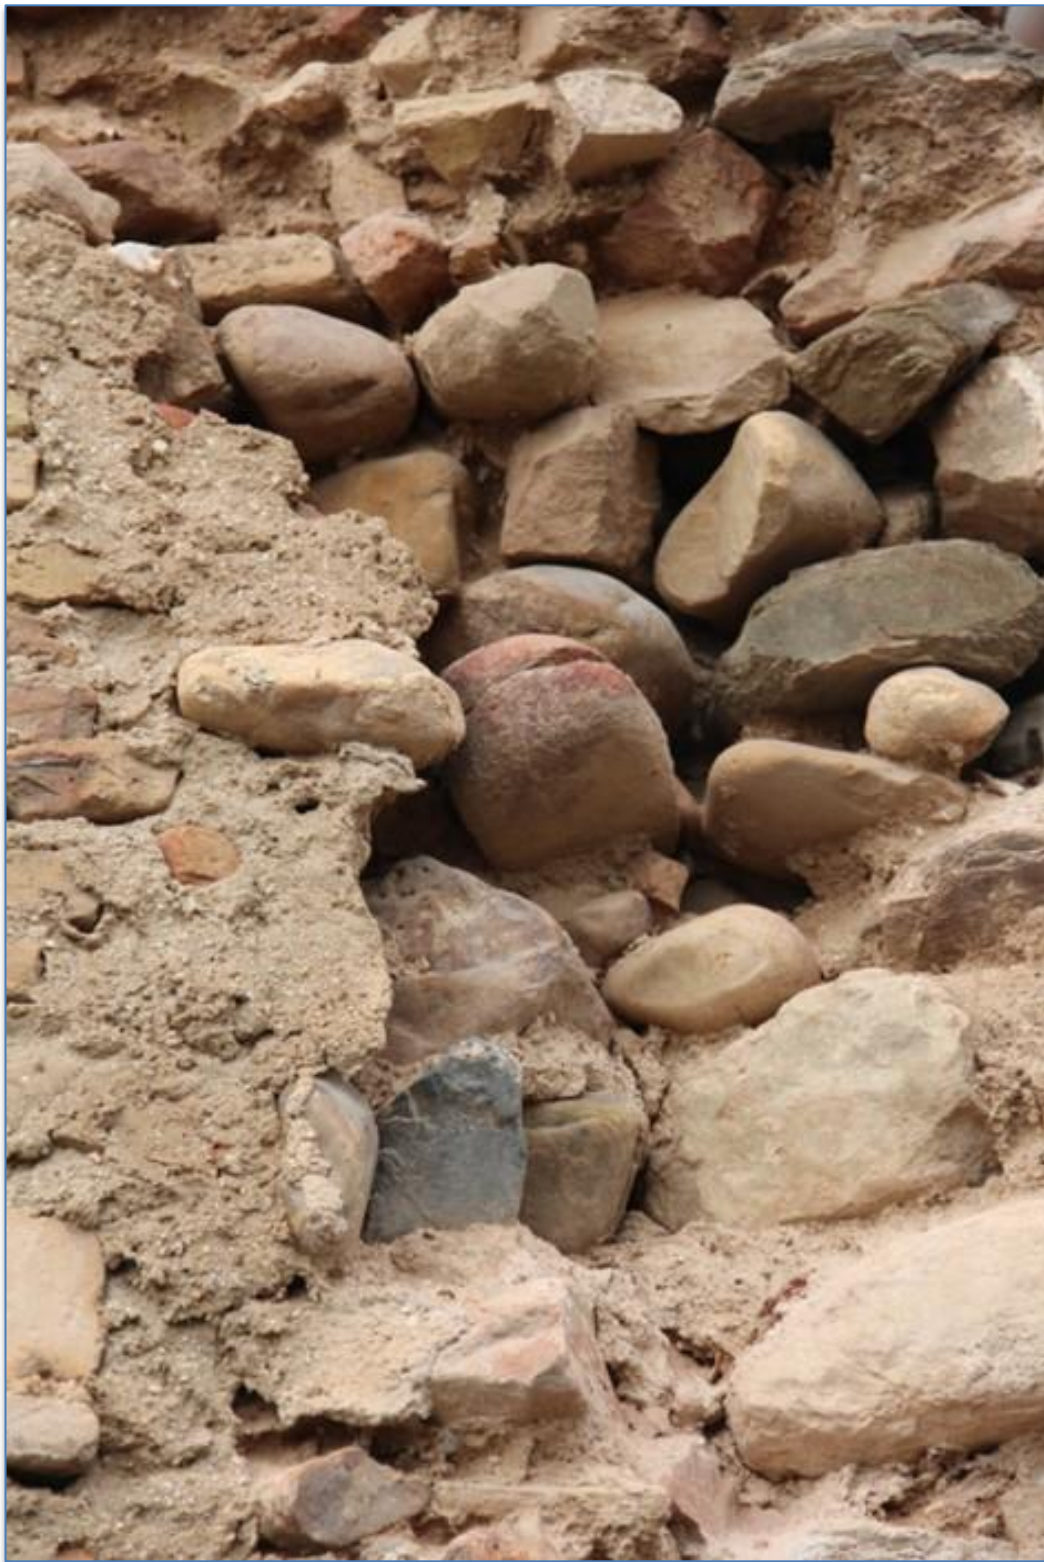
Foto 10:

Detalle materiales sueltos alzado este

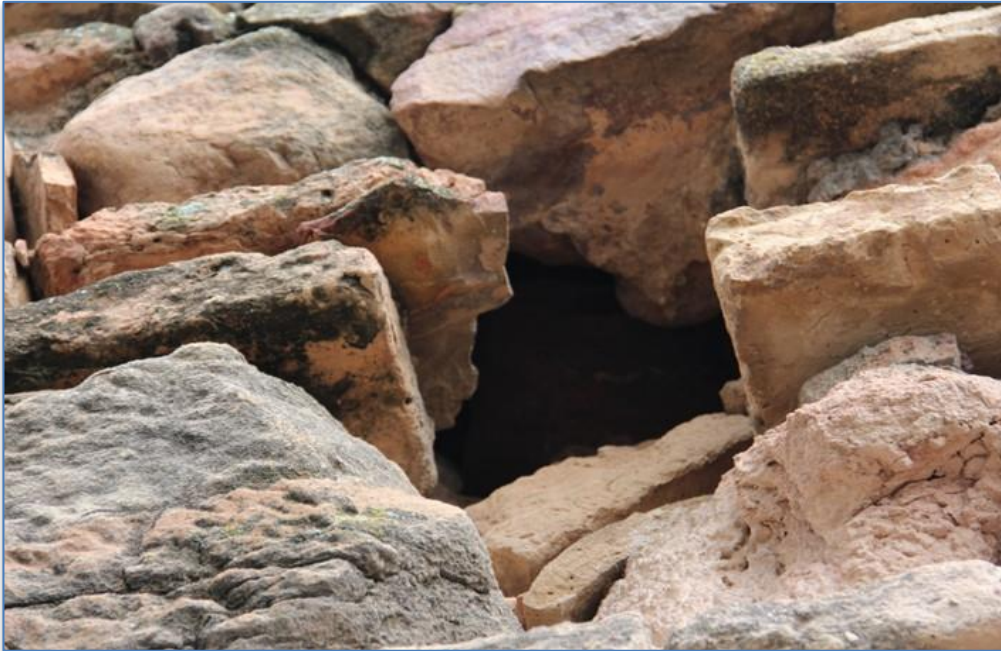
Foto 12:

Detalle hueco en lienzo alzado sur

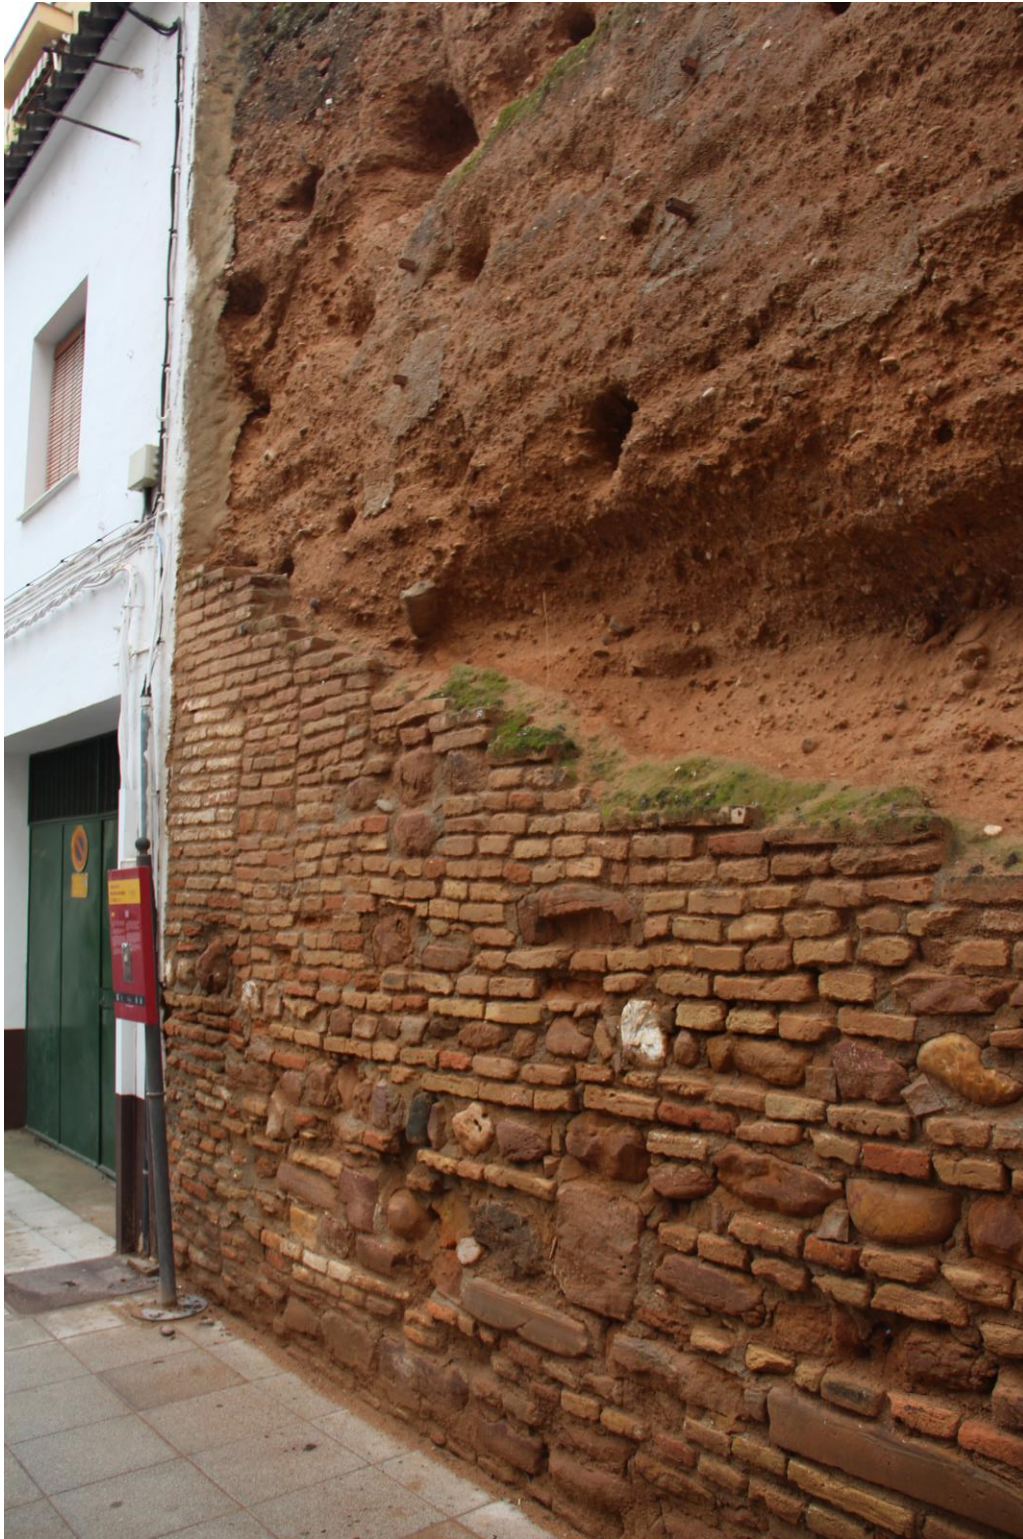
Foto 4:

Detalle socalce alzado oeste
