DOCUMENTO NÚMERO: 21/001981-005
TIPO DOCUMENTO: REF.P.BAS.Y EJEC.
OBRA: REPARACIONES DE EDIFICACION
EMPLAZAMIENTO: AV GUARDIA CIVIL, 1
POBLACIÓN: SEVILLA

REFORMADO DEL PROYECTO TÉCNICO DE LAS ACTUACIONES A REALIZAR EN LA
"CASA ROSA" , EN EJECUCIÓN DE LA ITE DE 2017.

PROMOTOR: CONSEJERÍA DE PRESIDENCIA DE LA JJ AA – Secretaría Gral. Técnica
ARQUITECTO: ENRIQUE COSANO POVEDANO. Colº 1294 del COAS.

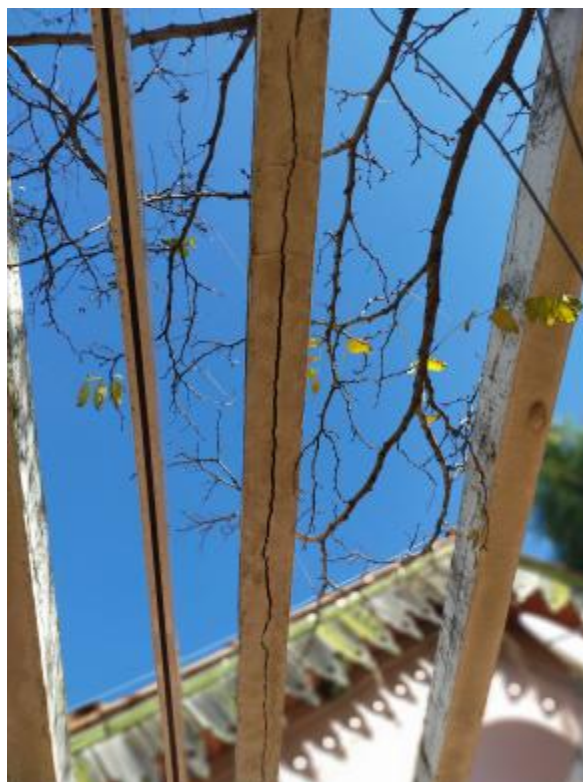
3A

Es urgente proceder a la sustitución de las vigas de la pérgola de planta primera que presentan un deterioro tal que no es posible su reparación.

En las que se considere que son reparables, se procederá de la siguiente manera:

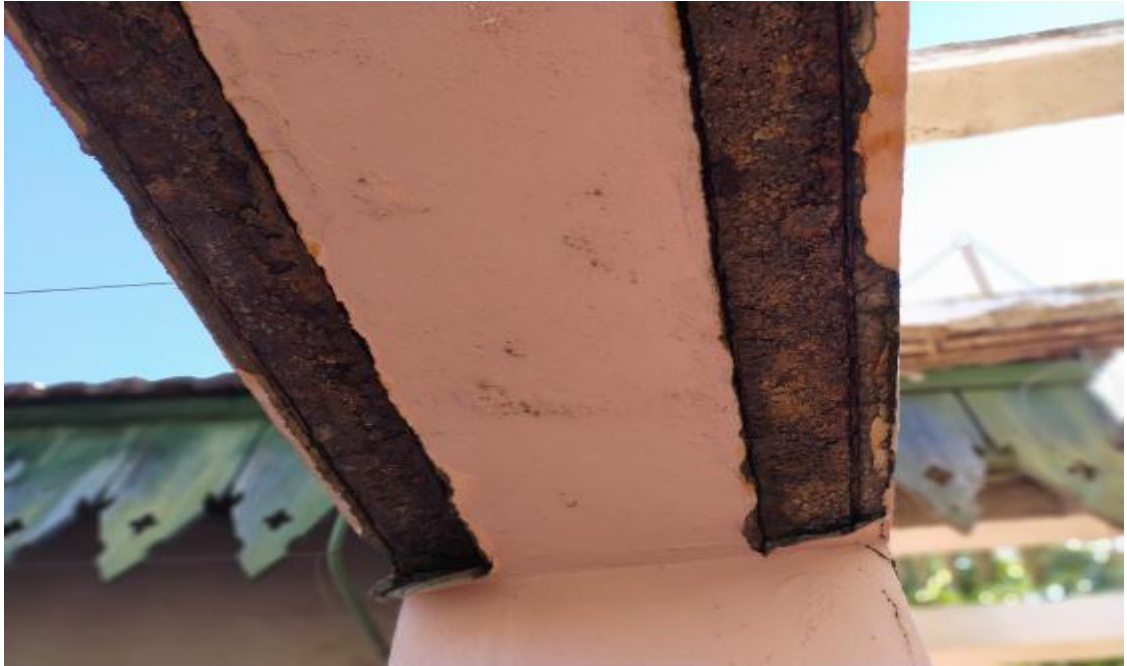
3B

También es necesario resanar los perfiles existentes en el tramo de muro adintelado existente junto a la vertiente interior de la cubierta a dos aguas contigua a la pérgola, afectados de corrosión. Se han de limpiar con cepillado energético y proteger aplicando el mortero bicomponente MAXFLOOR MARINE y posterior enfoscado de cemento.

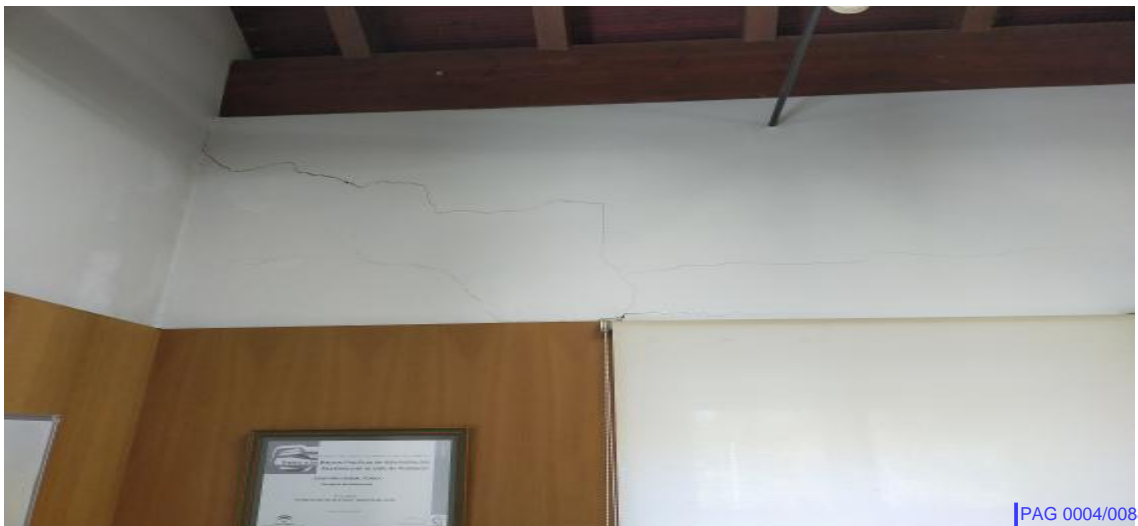
3C

En el muro orientado al Norte de esa esquina de las Caballerizas hay fisuras ostensibles, tanto interiores como exteriores. Hay que picar los revestimientos hasta poder apreciar la afección en la fábrica de ladrillo y posteriormente se podrán adoptar las medidas reparadoras más adecuadas al daño.

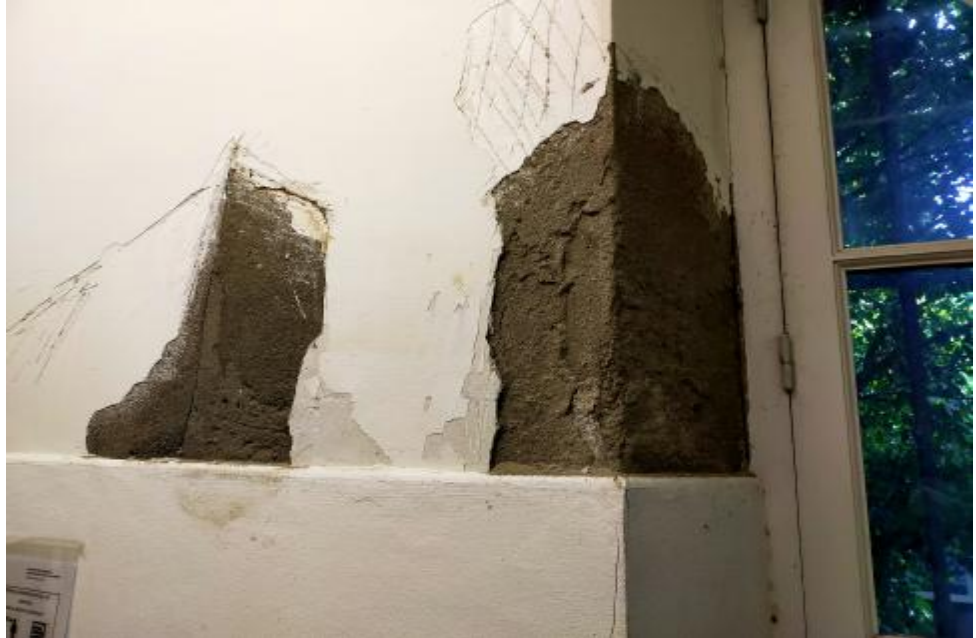
3D

En el muro de la fachada medianera por el Sur con la parcela contigua en planta baja, se aprecian tramos de enfoscados degradados, justo por encima del "zócalo" conformado por la banda inferior que, en la rehabilitación realizada en 1990 se trató contra humedades por capilaridad, terminándose interiormente con un enfoscado de mortero especial drying, tras la aplicación de inyecciones de resinas hidrofugantes. Se procederá a su reparación picando hasta el soporte para

observar su estado y decidir si se procede actuar en una fisura existente o enfoscar con mortero y terminación con enlucido de perlita..

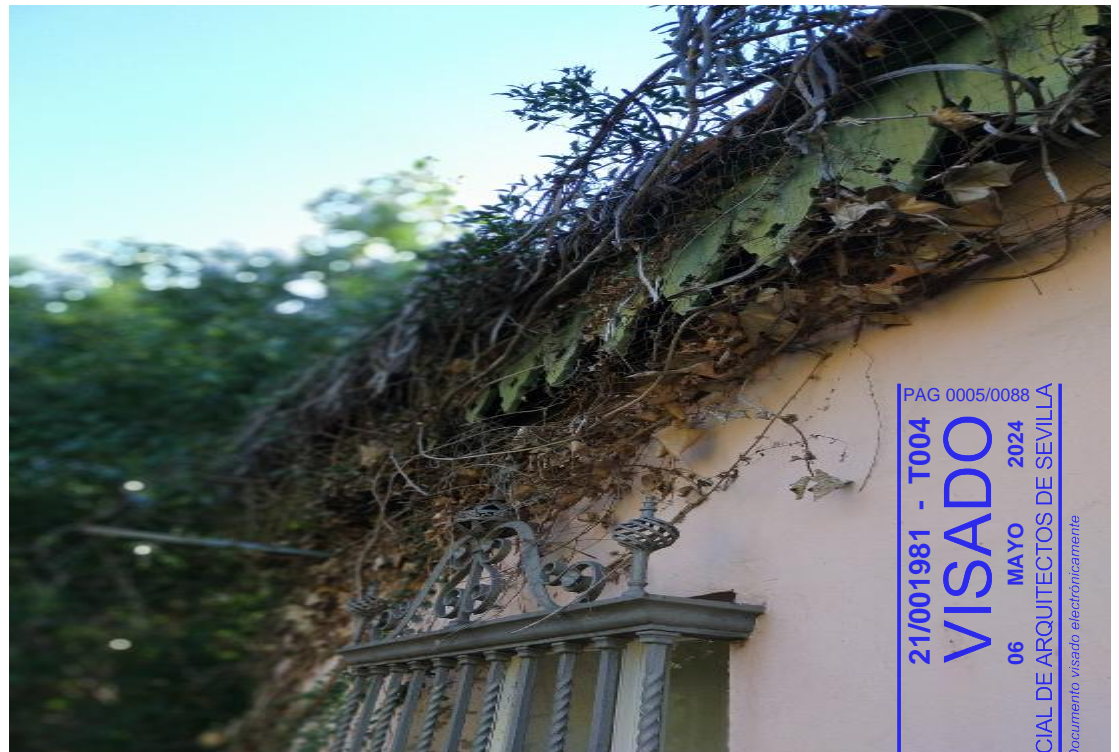
3E

En todo el perímetro de la cubierta de teja plana del edificio existen unas tablas recortadas con un perfil de hoja vegetal. En general no presentan muchos defectos, pero faltan algunas piezas que hay que reponer, y es aconsejable eliminar las enredaderas que afectan al tramo que da al jardín, en el flanco Este, revisando la firmeza de todo el conjunto.

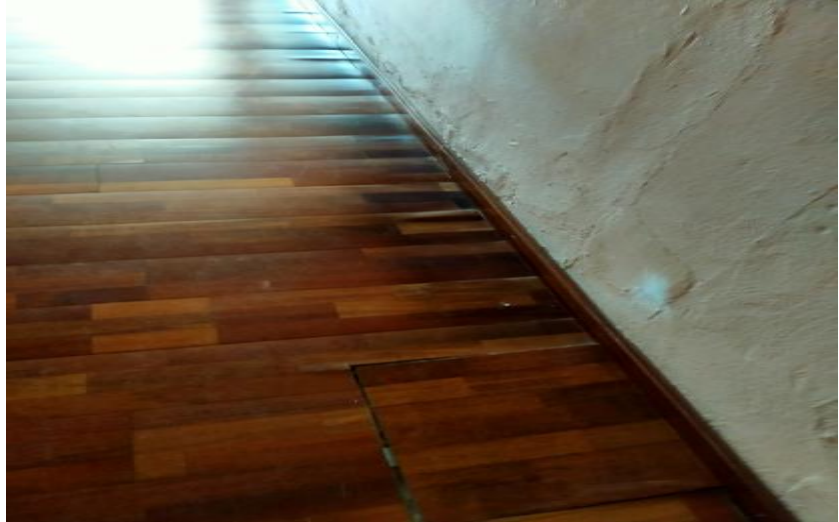
3F

El pasaje de planta baja que conecta la galería acristalada exterior con el porche también acristalado de Caballerizas, que se hicieron con proyecto y dirección mías hace 12 años, presenta daños en su tarima de madera por filtraciones y humedad, ostensible también en el paramento del muro de la nave de oficinas. Se picarán zonas abofadas y se enfoscarán con mortero Drain. Las duelas deterioradas se sustituirán por otras similares.

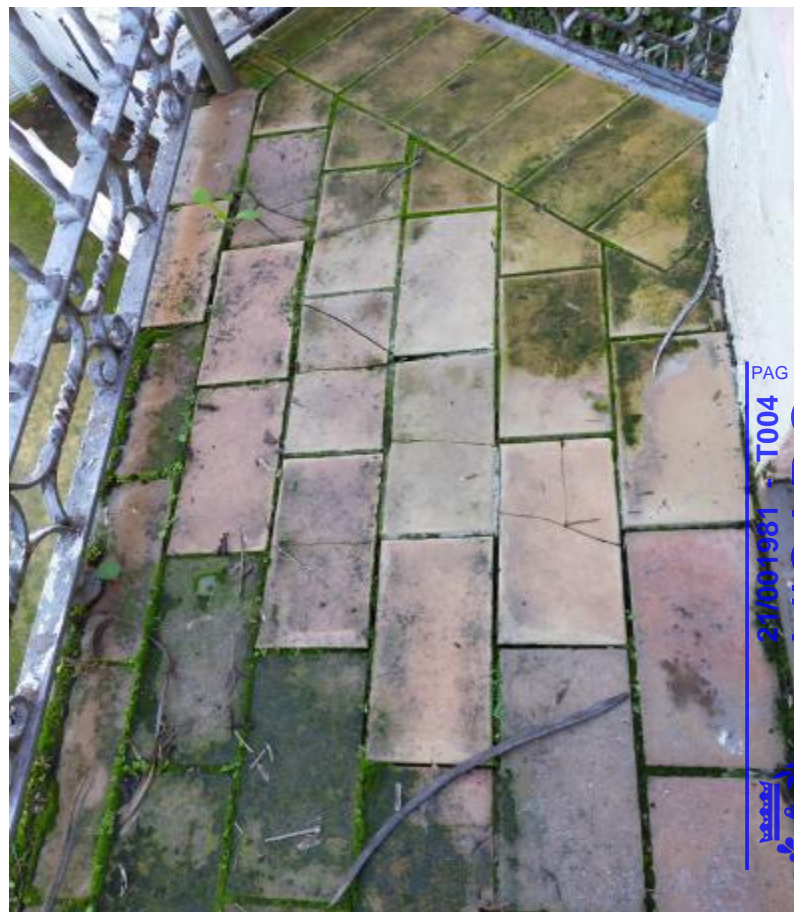
3G

La solería de ladrillo fino de los dos balcones y de la meseta de la escalera exterior existentes en esa zona, requiere que se repongan piezas rotas y sueltas, se limpien las juntas de vegetación y se repasen sus juntas con mortero de cemento.

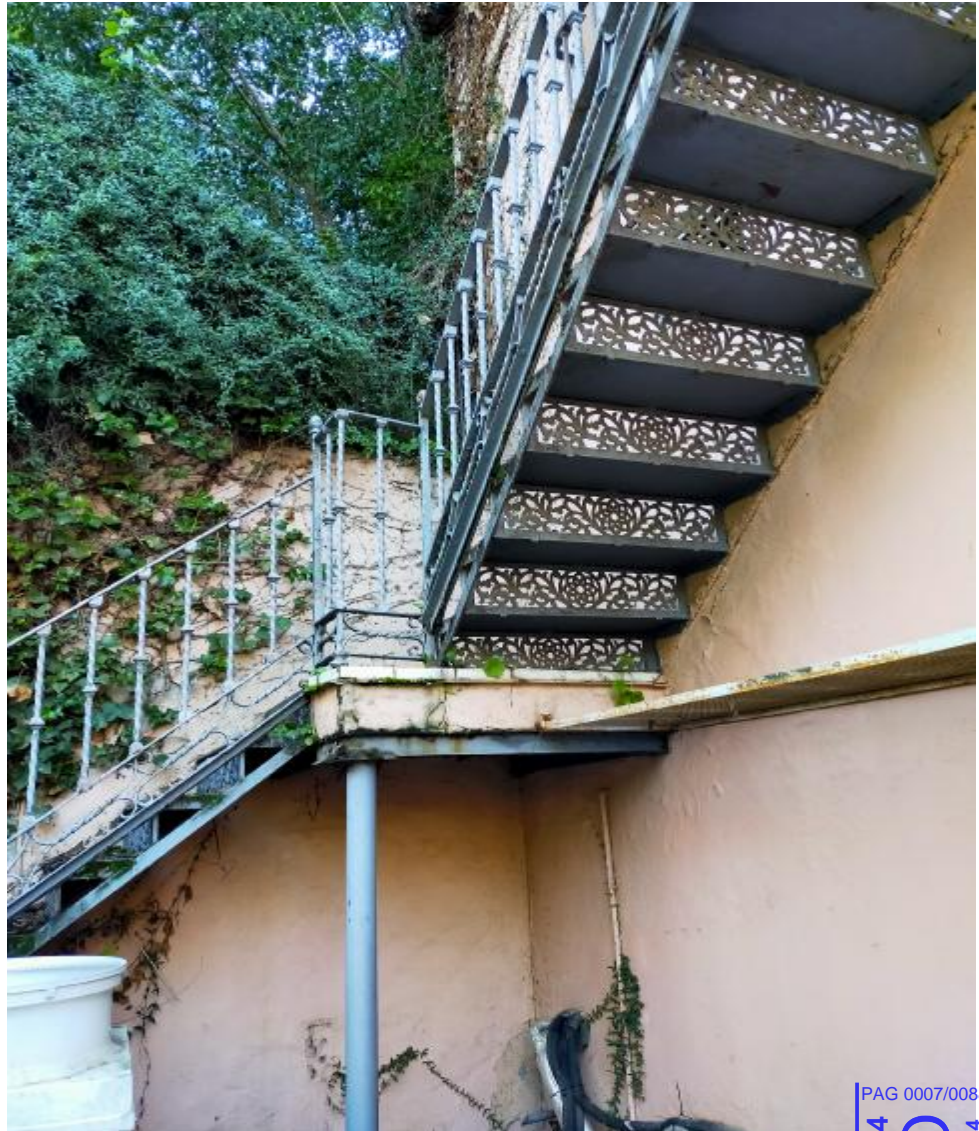
3H

Las zancas y piezas metálicas de la escalera que presentan oxidaciones y pérdida de masa han de ser decapadas mediante cepillado metálico manual o mecánico, imprimación protectora antióxido de 52 micras y aplicación de pintura hasta alcanzar las 100micras. Algunas piezas de las zancas están deterioradas.

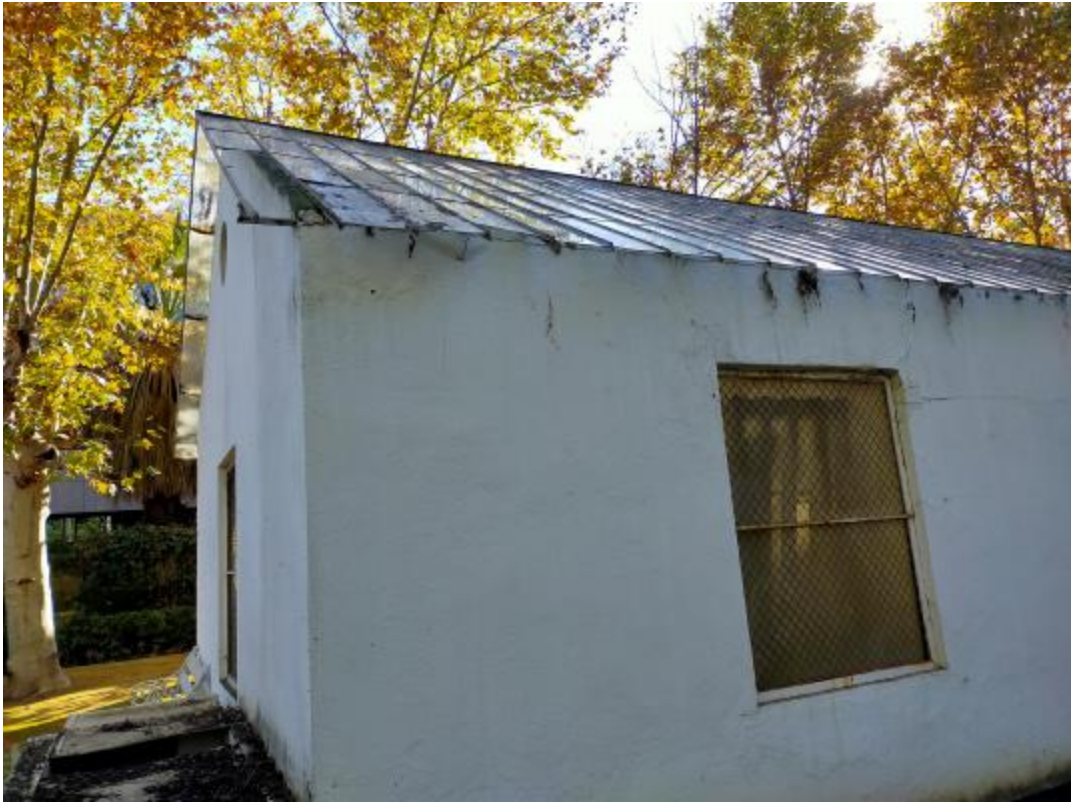
3J

Los vidrios de cubierta son sencillos, finos (3mm) y solapados. Hay piezas rotas y las masillas de sujeción están deterioradas. Se prevé desmontar los rotos, decapar los perfiles de apoyo, imprimación antióxido epoxídica y acabado con pintura de exteriores tipo poliuretano de 2 componentes, para posteriormente volver a colocar los vidrios que se fijarán y sellarán con masilla de poliuretano.

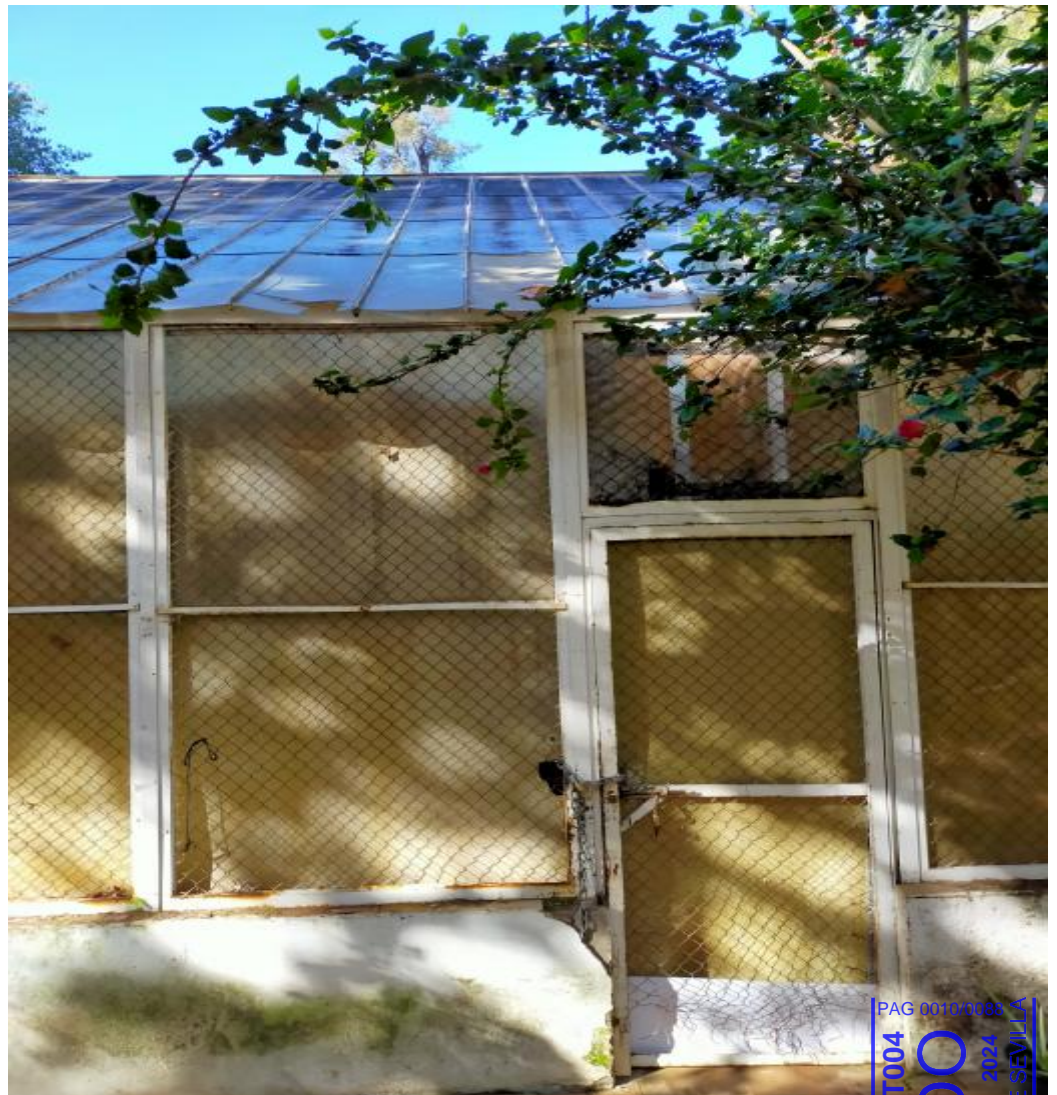
3K

Invernadero visto desde el Norte

El frente Sur de este espacio tiene un zócalo de fábrica de unos 60cm, y un cierre metálico con perfiles tubulares ligeros, malla de doble torsión y plásticos de protección, al igual que las ventanas de los otros dos frentes abiertos. Todos están deteriorados y sin pintura desde hace años...

Se prevé eliminar los plásticos actuales, limpiar, resanar perfiles tubular y proteger con pintura de poliuretano 2C sobre imprimación adecuada, y colocar vidrio 3+3.

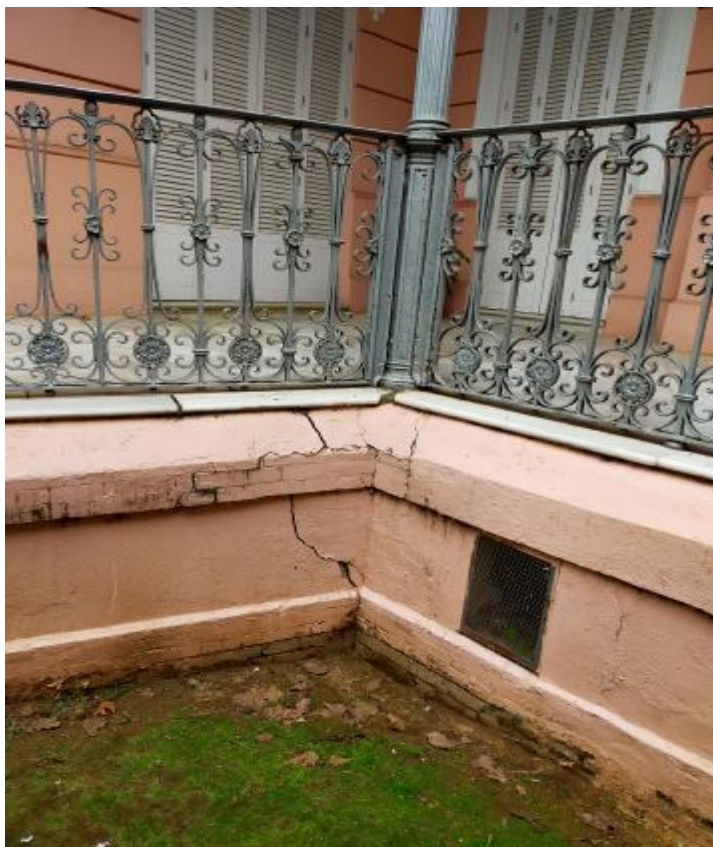
3 Ñ

La solería de mármol de ese rincón se ha movido, y sus juntas se han separado ostensiblemente. El pasamanos de fundición se ha partido.

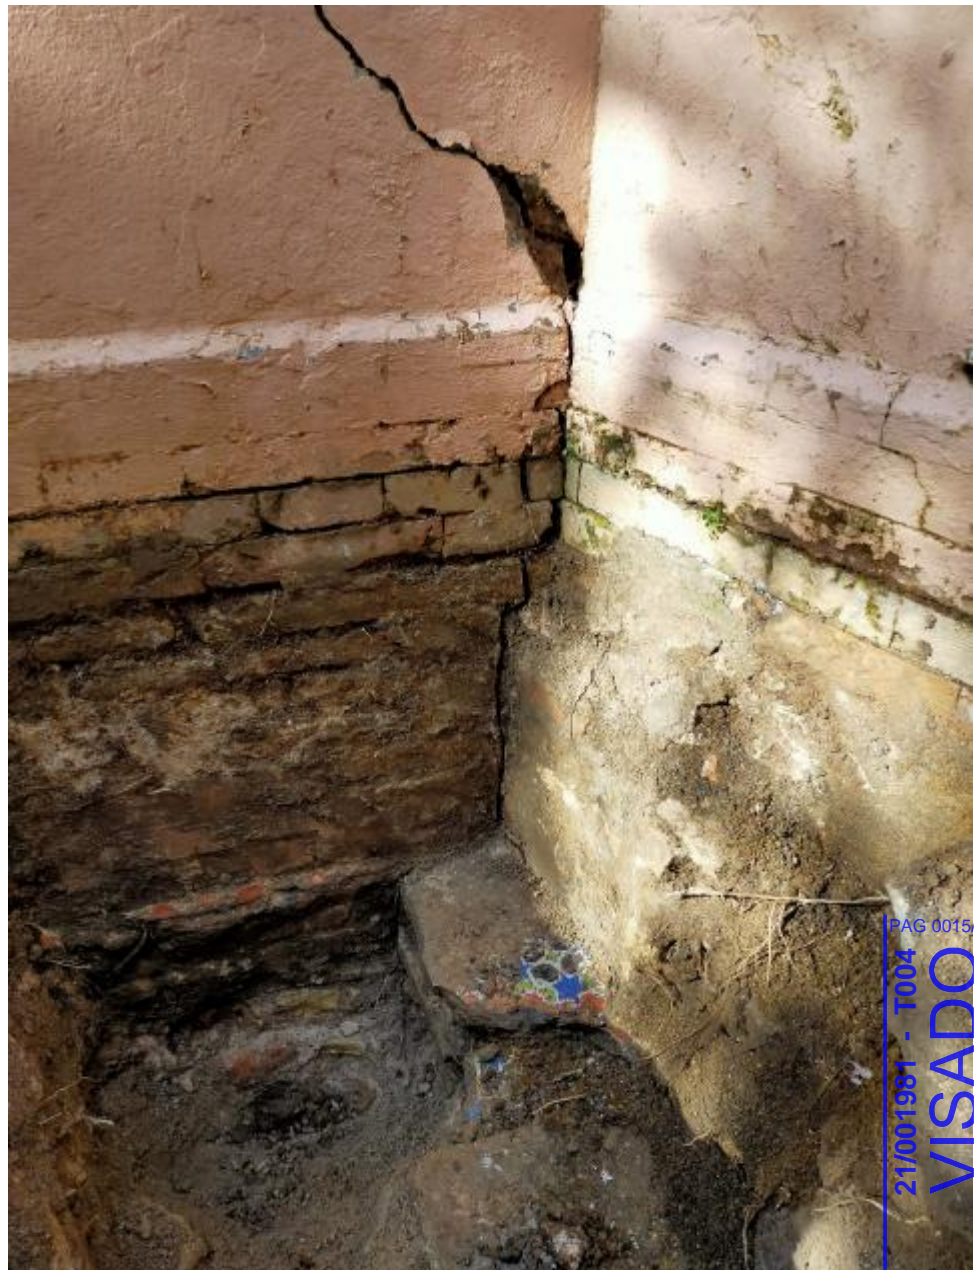
Tras realizarse una cata hace más de tres años que mostró que la fisura de la foto anterior continúa hasta el fondo de la cata (1m) y que podía afectar a la

cimentación por zarpa que suponemos tiene ese muro. Hay que señalar que esa zona del jardín tiene pendientes hacia el edificio y se embalsa la lluvia.

Cuando se construyó la ampliación última y se intervino también en la Villa, se descubrieron, mediante un ensayo geotécnico, la existencia de una fina capa de lodos inestables bajo la cimentación de la torre del agua citada, obligando a una mejora de la misma mediante inyecciones de cementos especiales, para prevenir su posible asiento.

Posteriormente, en 2022, se encargó a la empresa especializada LABRUM un trabajo de vigilancia del comportamiento de la zona afectada y medición rigurosa de los movimientos que se produjesen en los elementos afectados.

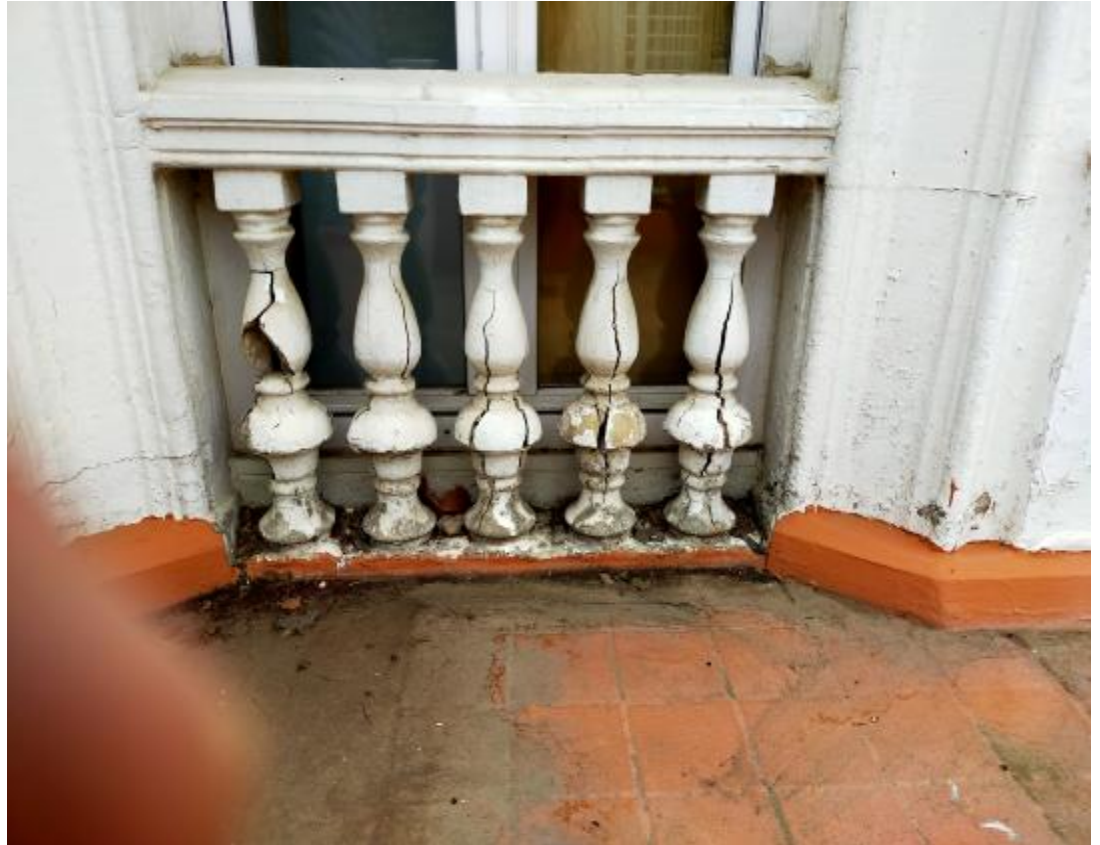
3P

- Balaustradas rotas de huecos y petos del ático.

Los que hay en los huecos y parte de la terraza de la esquina N.E presentan daños tales que se hace necesario proceder a sus sustitución por otros nuevos prefabricados de hormigón aligerado.

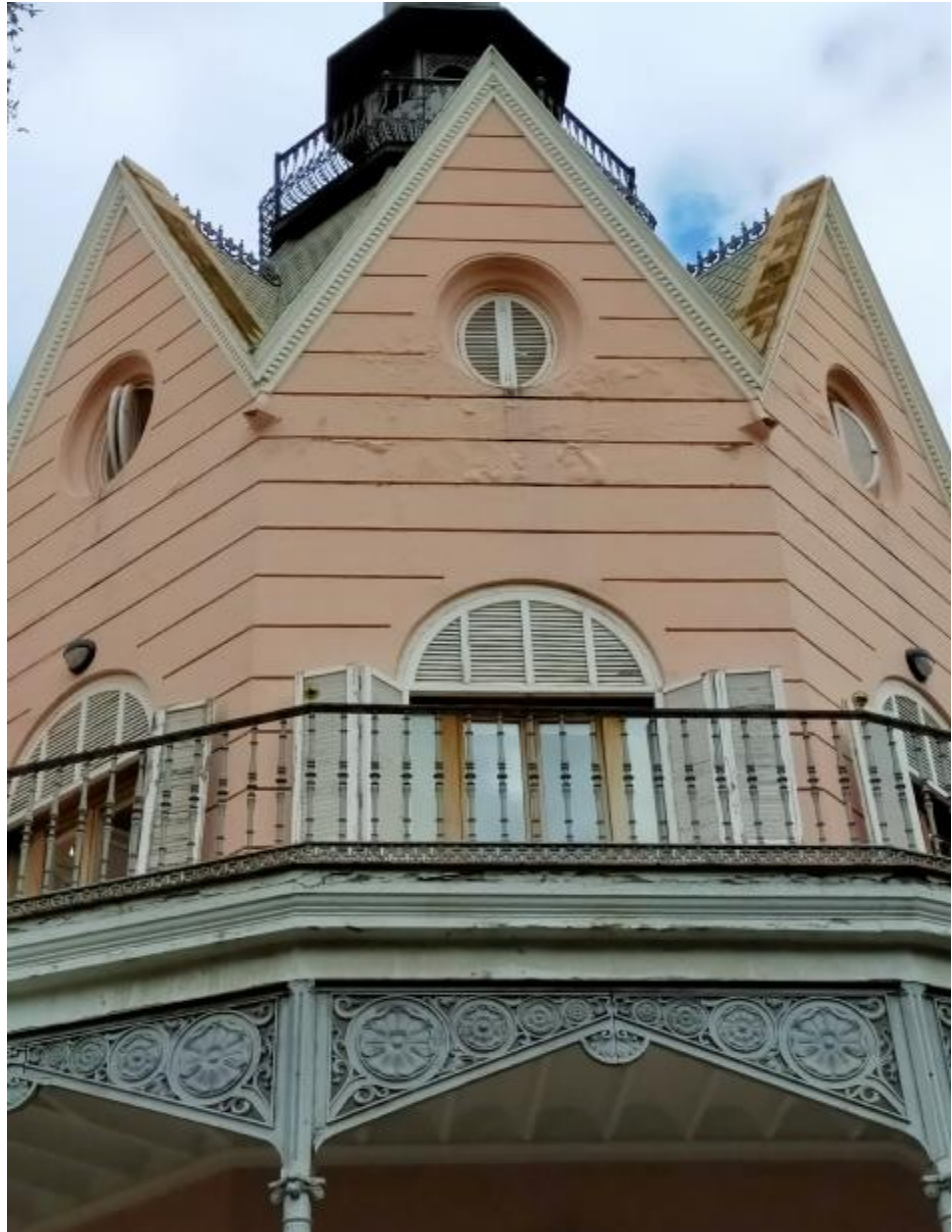
- Paramentos dañados.

Son apreciables abofamientos y abultamientos de pintura puntuales en el cuerpo ochavado. Se han de eliminar, resanar revestimientos dañados o desprendidos de soportes y pintar con pintura transpirable e impermeable.

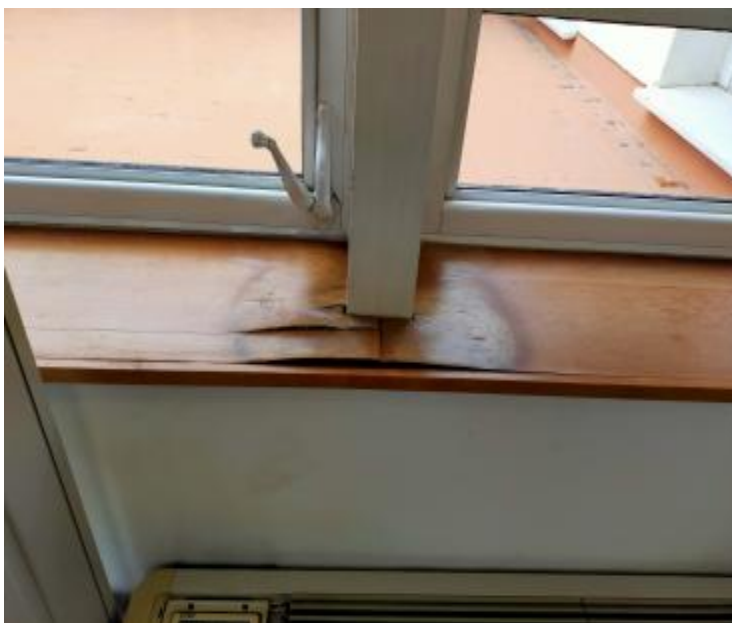
3S

- Daños en recubrimientos de madera de alféizares interiores del entorno del patio cubierto por la montera, sobre el vestíbulo de acceso principal.

Se han producido filtraciones por algunos ventanales UIN-2 allí colocados en 1990, por descuido en días de lluvia. Hemos comprobado que los accionables mediante manivela funcionan correctamente. De los 4 módulos que son exutorios del sistema de incendios hay uno defectuoso que no es hermético. Se requiere su reparación.

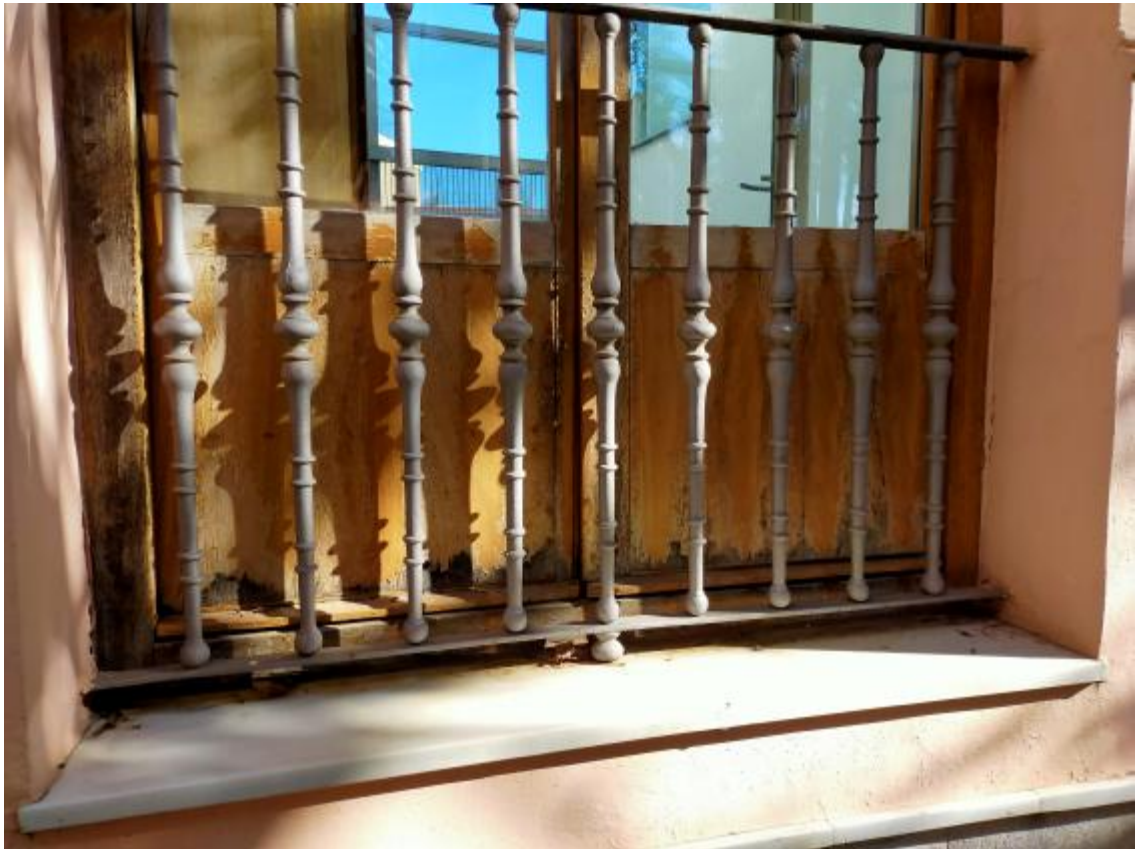
3Z

El balconaje de iroco presenta daños en partes inferiores que hay que evaluar en cada caso.

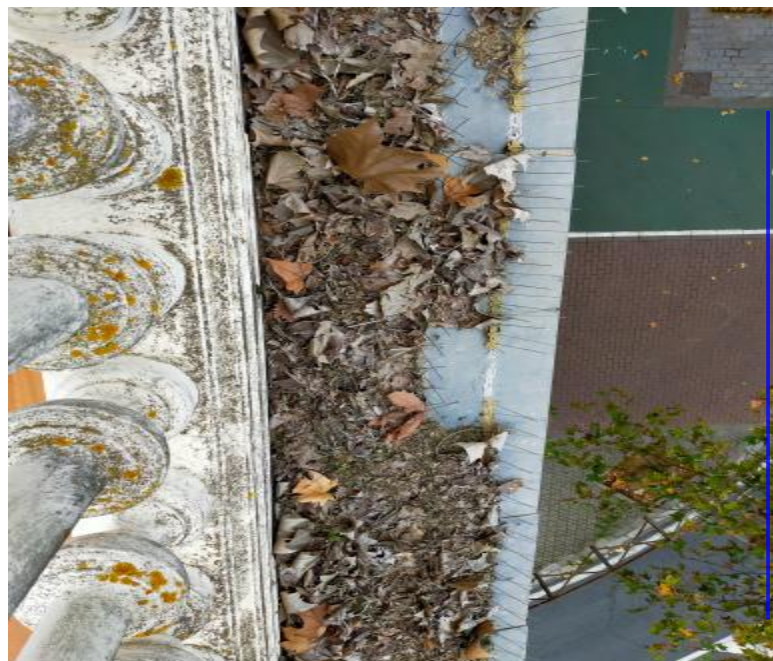
3T

- Suciedad y hojarasca en puntos evacuación de cubierta del torreón y sobre los balcones. Sumideros sifónicos en mal estado.

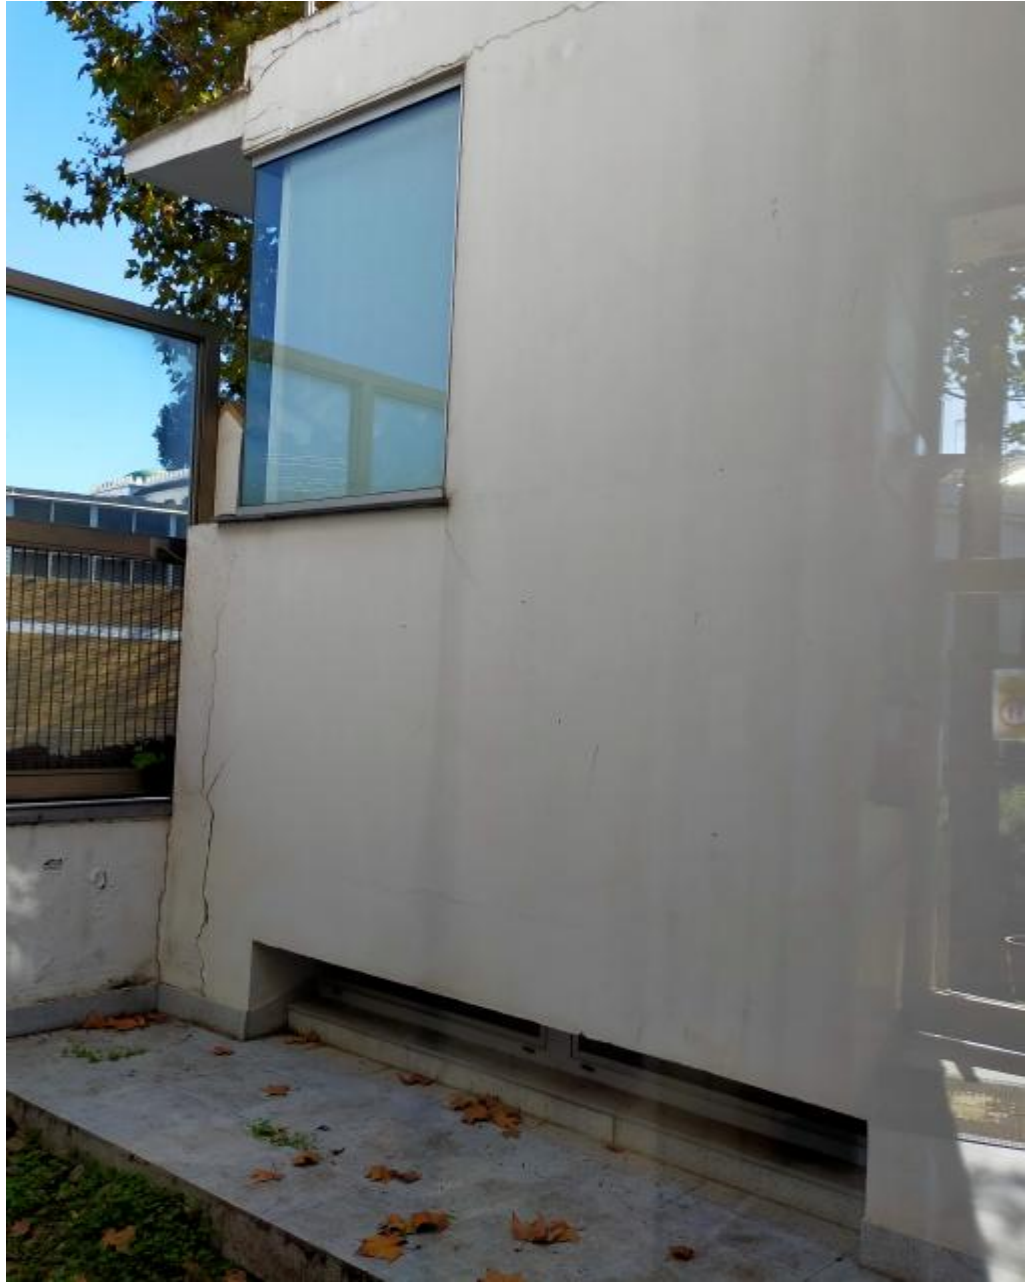
En el cerramiento exterior que da a un patio que lo separa de la torre del depósito son muy ostensibles fisuras: una vertical en la esquina, junto al final del muro almenado, y otra horizontal marcando el canto del forjado.

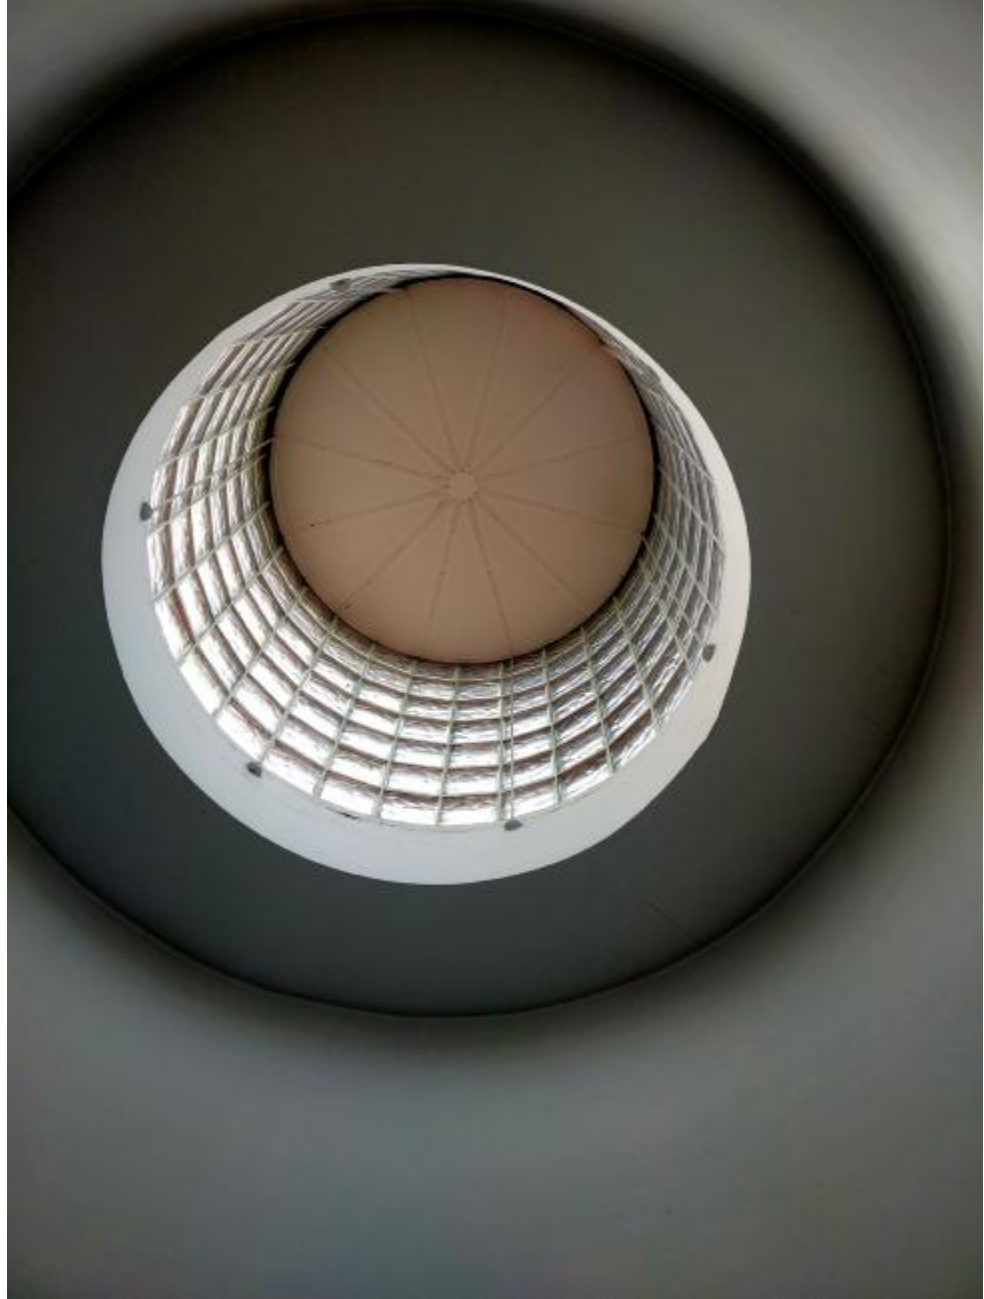
Vista inferior

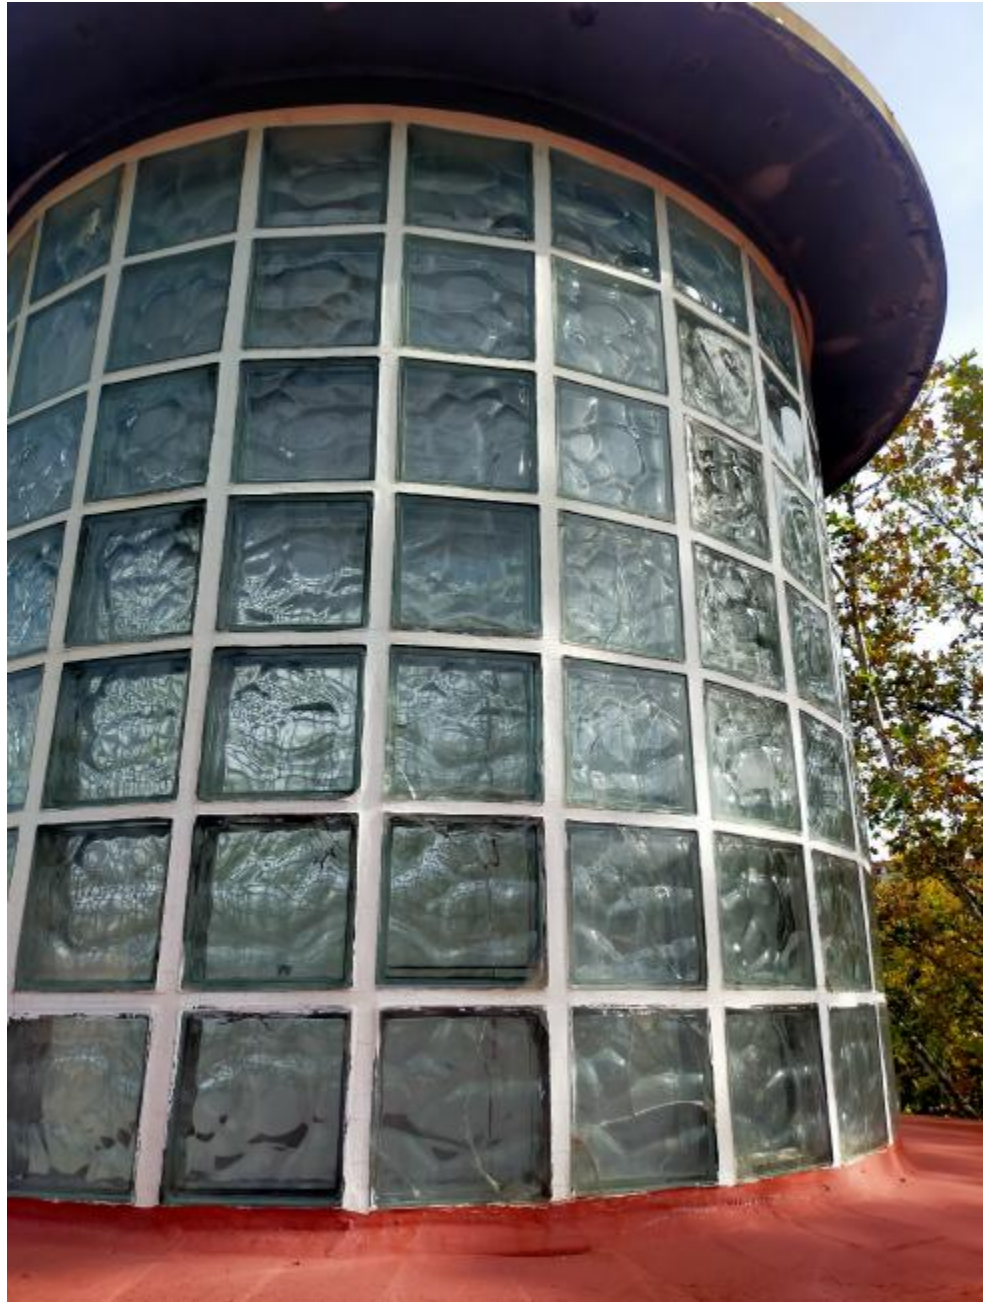
Las piezas de vidrio moldeado con daños presentan fisuras y roturas en sus perímetros, por efecto de deformaciones del conjunto.

Area de piezas dañadas

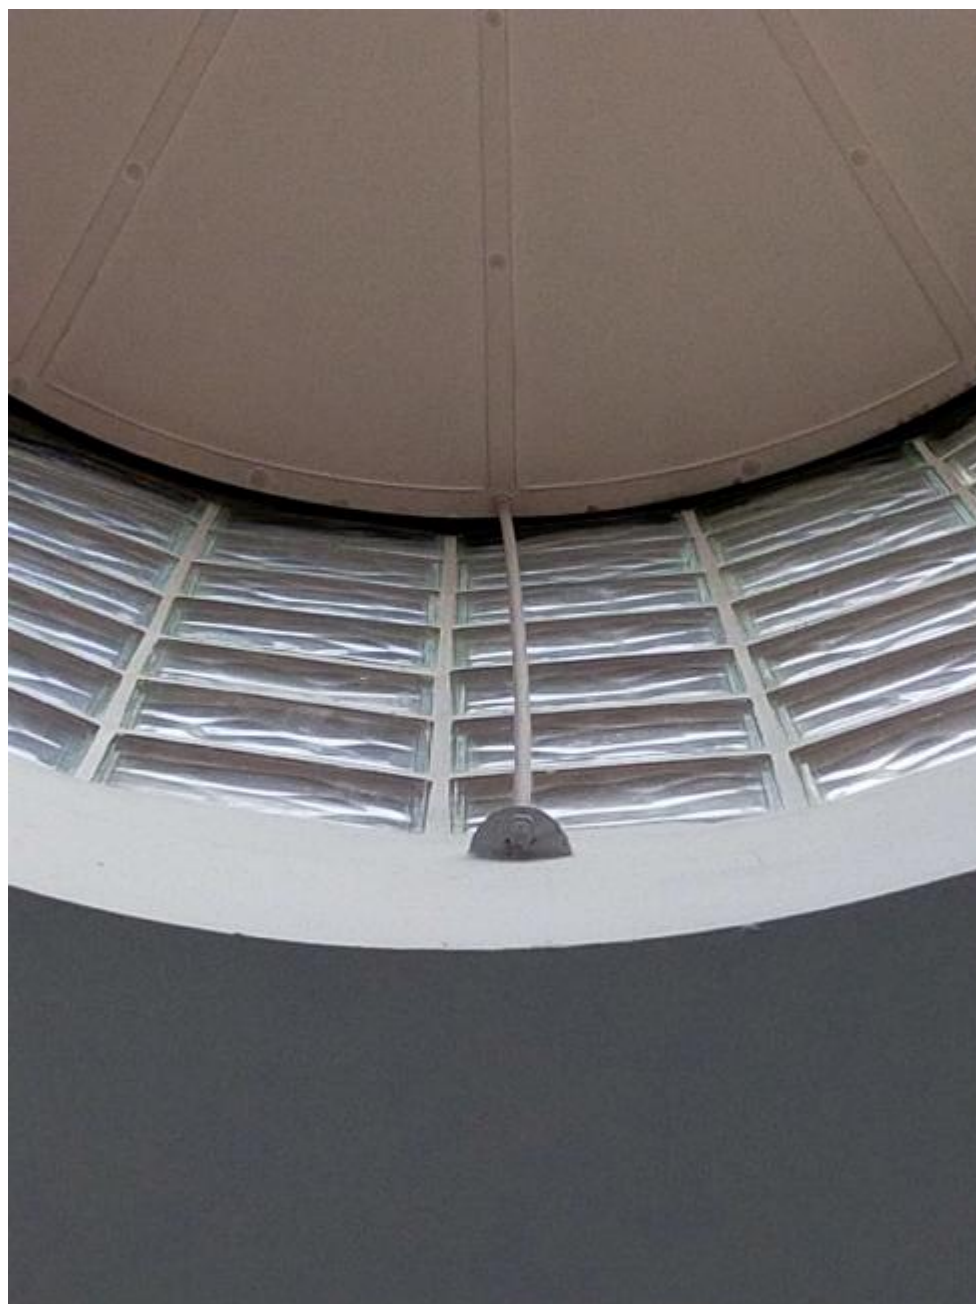
Barra interior de sujeción de la cúpula metálica, curvada.

Reparación de daños en la cubierta metálica, mediante decapado y limpieza de zonas con pintura desprendida o dañada, o sustitución si fuese necesario por degradación del material. Todo el conjunto ha de protegerse con imprimación epoxídica y pintura antióxido adecuada.

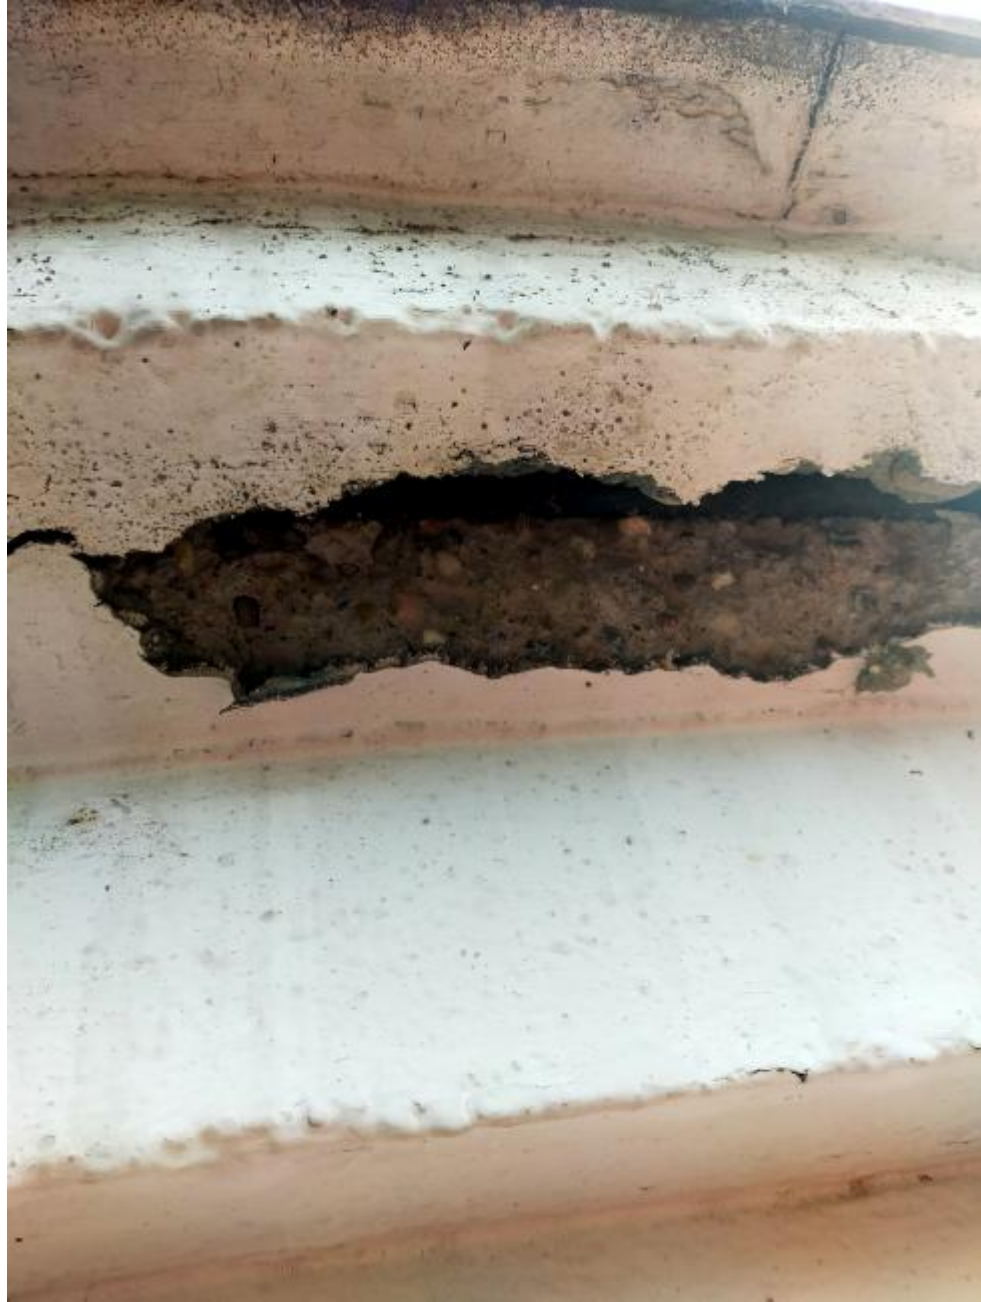
No se observan daños en las nervaduras reticular de hormigón armado donde se encajan, aunque si son muy ostensibles daños en el canto de la losa armada, con fisuras perimetrales que han provocado oxidación de armadura de 16mm, aumento de volumen y reventado el hormigón.

Losa de hormigón de apoyo de la linterna con daños provocados por filtraciones que afectan a armaduras.

Reparación de daños en canto de losa de hormigón que soporta el lucernario, mediante picado manual o con martillo eléctrico de áreas fisuradas o dañadas hasta descubrir armaduras, eliminando material suelto o mal fijado. Posterior cepillado de armaduras oxidadas mediante cepillo de púas metálicas grado St3, Norma SIS 055900, hasta su eliminación.

Protección frente a daños latentes mediante impregnación acuosa monocomponente inhibidora de la corrosión de armaduras tipo Sika Ferrogard-903, o similar equivalente. Aplicación directa sin diluir, requiriéndose entre 3 y 5 capas. La superficie de hormigón tratada ha de humedecerse una o dos veces después de dos días.
