PROYECTO DE CONSERVACIÓN Y RESTAURACIÓN  
DE LA VERJA DE ENTRADA  
AL ARCHIVO HISTÓRICO PROVINCIAL DE SEVILLA

MARZO 2025

PROYECTO DE CONSERVACION Y RESTAURACIÓN DE LA CANCELADA DE ENTRADA AL ARCHIVO HISTÓRICO PROVINCIAL DE SEVILLA

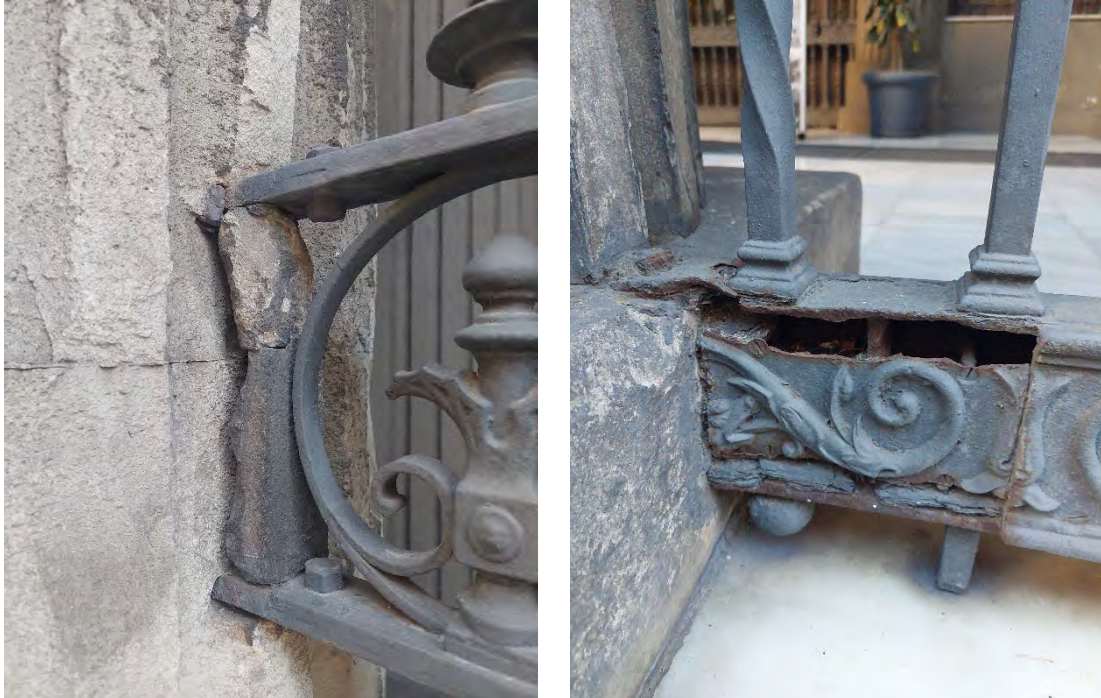
Otros elementos que han sufrido distintos tipos de daños son aquellos que por su posición en el conjunto son receptores de más tensiones y/o rozamientos. Estos elementos son los de anclaje de cada tramo con respecto a la piedra de las columnas que los sustentan y también en este caso son los situados en las zonas inferiores de los distintos tramos de la verja, los peor conservados. Con respecto a

los anclajes a los soportes pétreos, también hay que valorar el estado de conservación de la piedra, en este caso además se trata de piedra artificial; pues el hierro, por su peso, corrosión y deformación, actúa negativamente sobre la resistencia de estos elementos, que presentan grietas, fracturas y fragmentos.

**En la imagen izquierda anclaje superior del tramo izquierdo. A su derecha, anclaje inferior del tramo central**

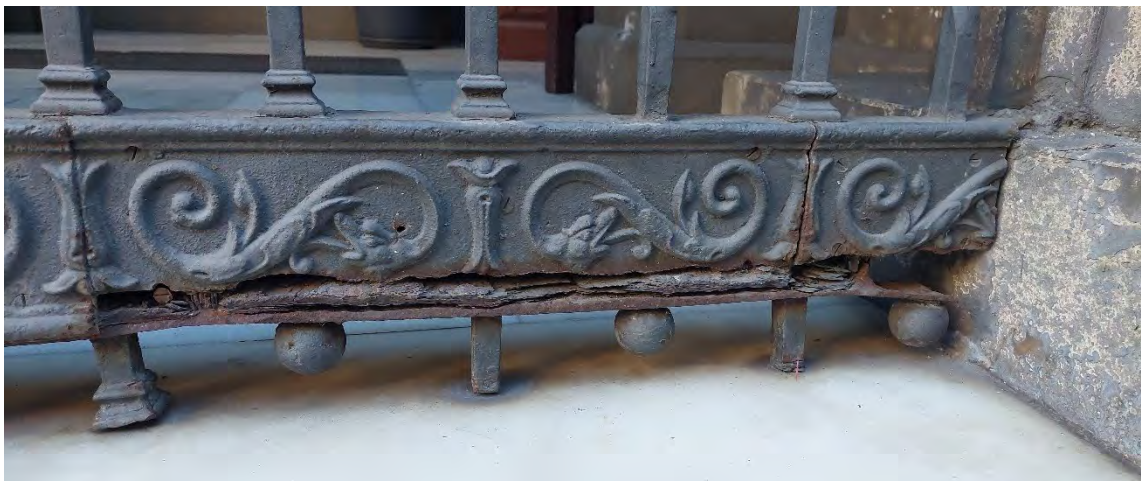
Dentro de los factores que han influido en la conservación de esta verja, se debe destacar la humedad concentrada en su zona inferior, que como ya se ha explicado es la que presenta peor estado de conservación. Esta principal causa es debida al salpicado del agua tanto de lluvia procedente de las cornisas del edificio, como del tránsito de vehículos de la calle y seguramente del continuado baldeo de la calle y el acerado. A esta concentración de humedad se debe sumar el propio diseño de esta zona inferior, donde el aplacado ha permitido el almacenamiento y la incorrecta aireación de esa humedad en su interior, acelerando su proceso de corrosión.

**Proceso avanzado de corrosión en el zócalo inferior del tramo derecho**

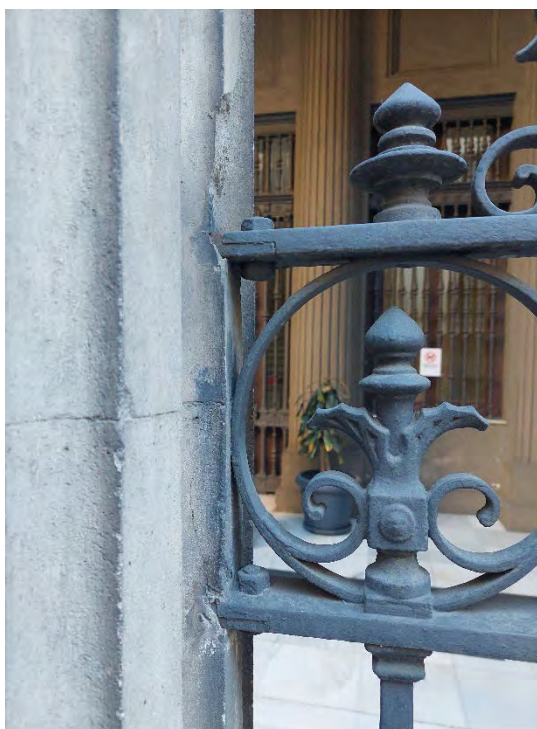
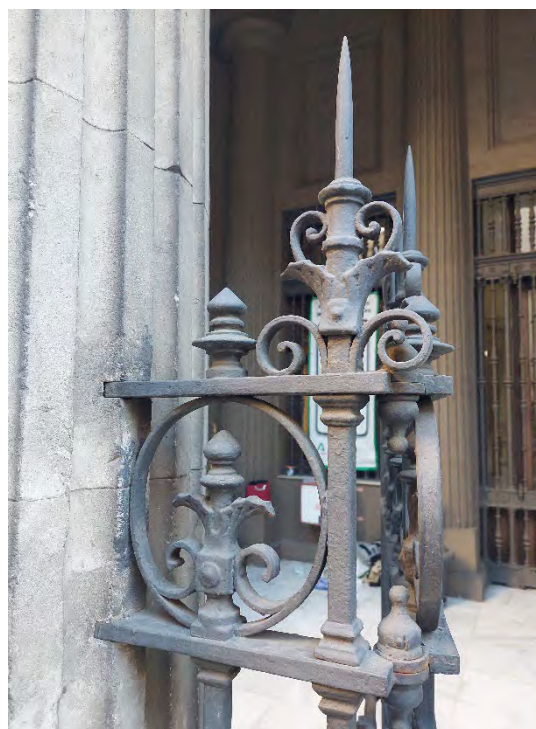
Respecto a este tema de los anclajes, es significativo que en los dos tramos laterales sus anclajes superiores a las columnas se encuentran en buen estado y funcionando correctamente, pese al deterioro de la piedra de los fustes. Por lo anteriormente explicado, seguramente se instaló durante la rehabilitación del edificio en los años 80 estos nuevos ensambles de media caja con tornillería. Este tipo de ensamble no fue necesario realizarlo en el tramo central.

**A la izquierda, ensambles superiores del tramo derecho. A su derecha, anclaje del tramo central**

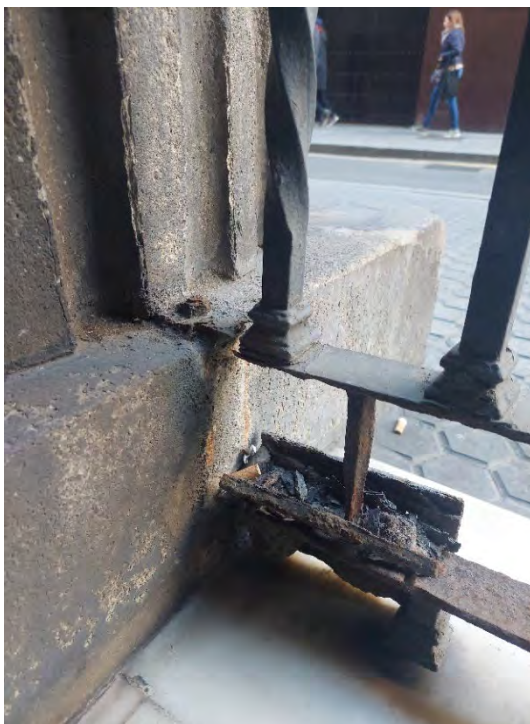
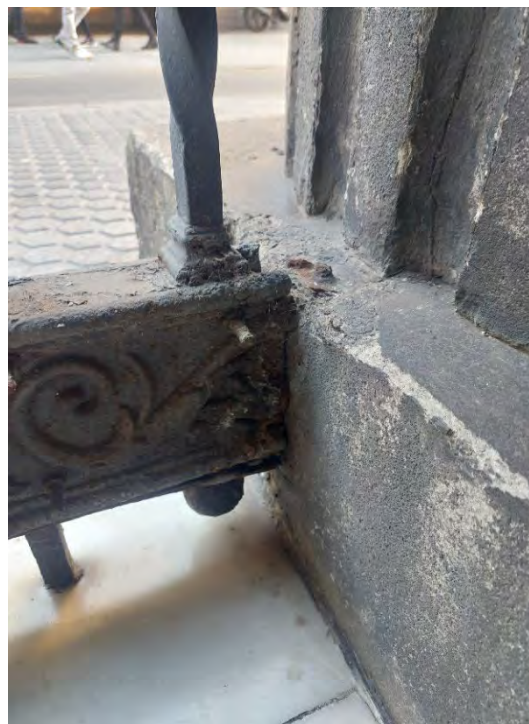
**Detalle de la rotura de los anclajes inferiores del tramo izquierdo, por corrosión de los travesaños**

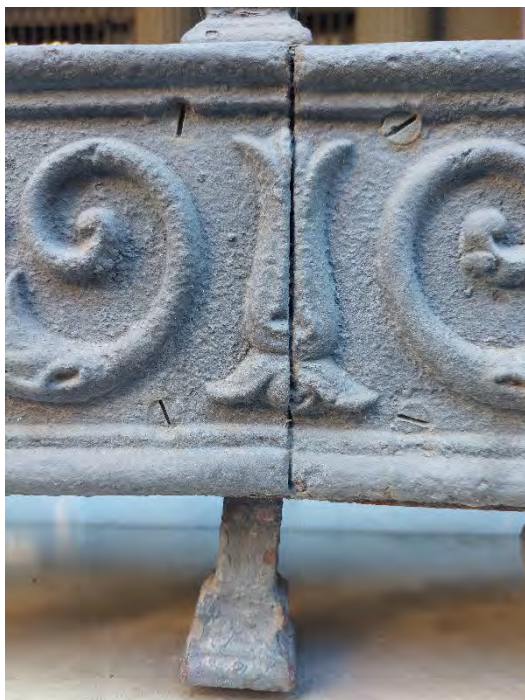
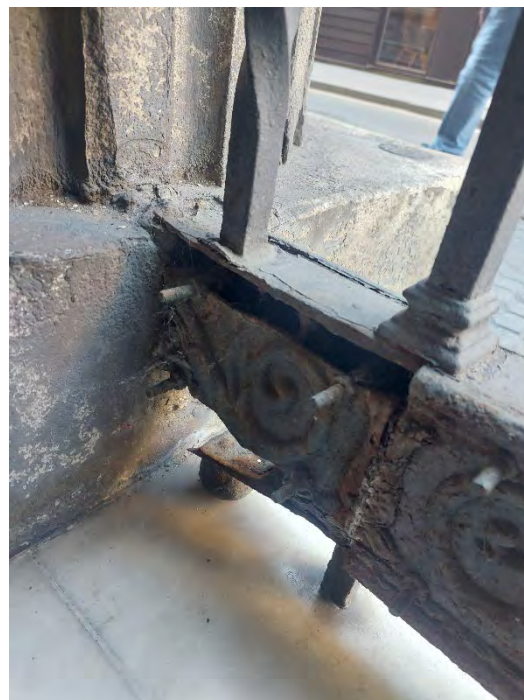
Seguramente de esa misma intervención procede la tornillería que en la actualidad sujeta varias de las placas del rodapié (véase la cartografía). Los pasadores originales, que aún existen en algunas placas, unen ambas caras por el interior del hueco entre ambas quedando al exterior remachadas. Estos pasadores se habían corroído perdiendo su función y fueron sustituidos por estos tornillos que en las placas del anverso sus cabezas están disimuladas con la pintura, pero en el reverso sobresalen para pasar las tuercas, produciendo un efecto poco estético.

**En imagen izquierda se puede apreciar la cabeza de los tornillos en el anverso, a su derecha tornillería en el reverso**

Destacar que algunos procesos de corrosión y pérdida de material también se localizan junto a esta tornillería, por tanto, el proceso de deterioro ha continuado progresando activamente después de dicha intervención.

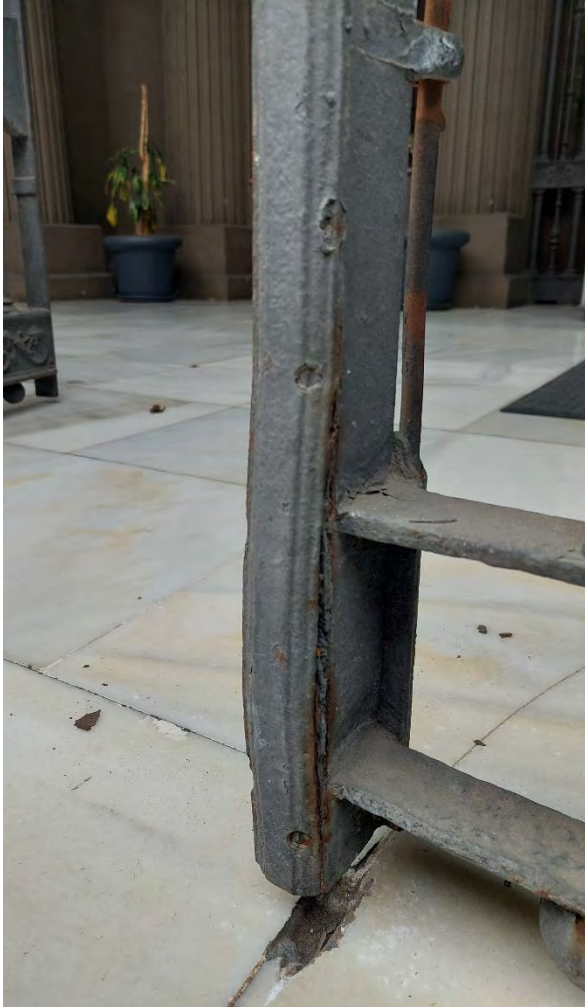
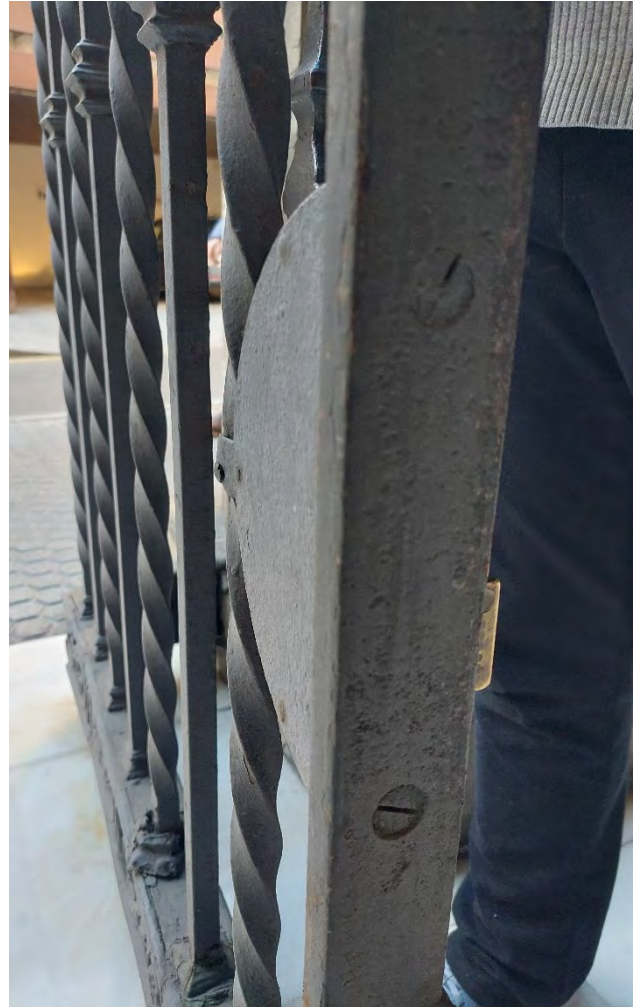
Igualmente se encuentra tornillería relacionada con otras antiguas reparaciones en la cerradura y en la zona inferior del tope de cierre de la cancela derecha, que se encuentra deformado por la corrosión. Véase imágenes adjuntas.

**En el detalle de la derecha, reparación con tornillos en la deformación del tope de la cancela. En la imagen derecha tornillería sujetando la caja de la cerradura**

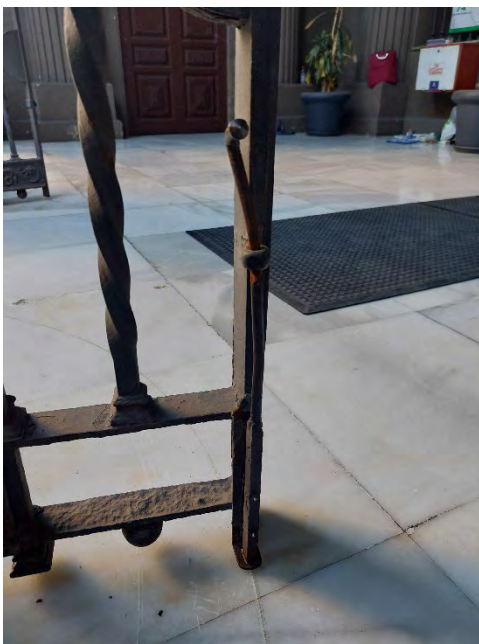
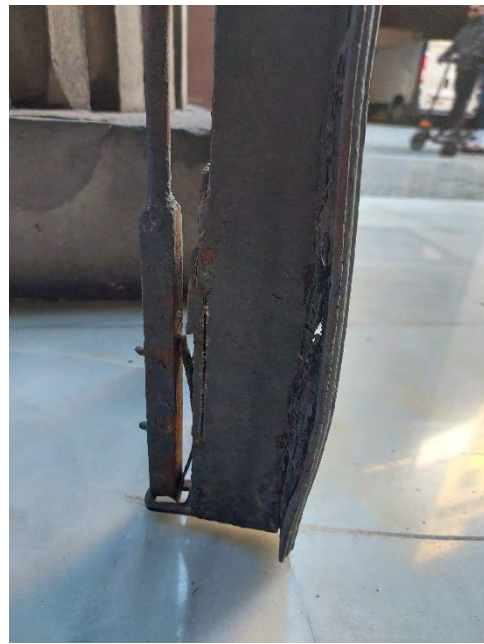
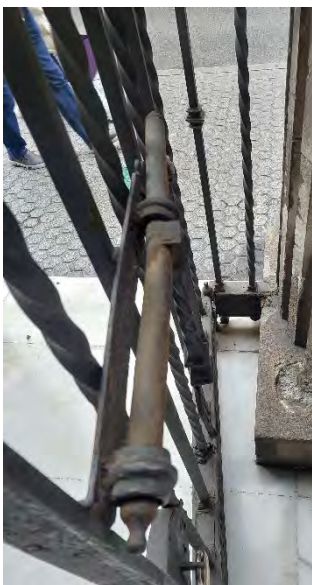
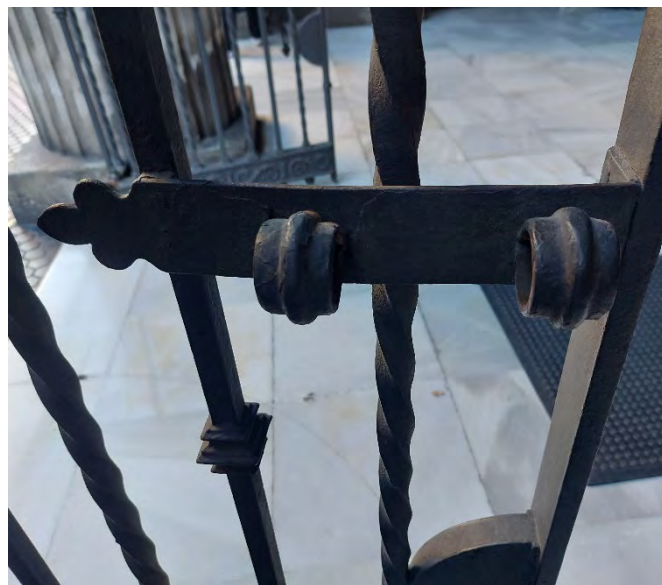
En las fotografías superiores detalle de la deformación del pasador vertical y a su derecha detalle inferior donde falta pieza de anclaje. Abajo detalle de las deformaciones del cerrojo.

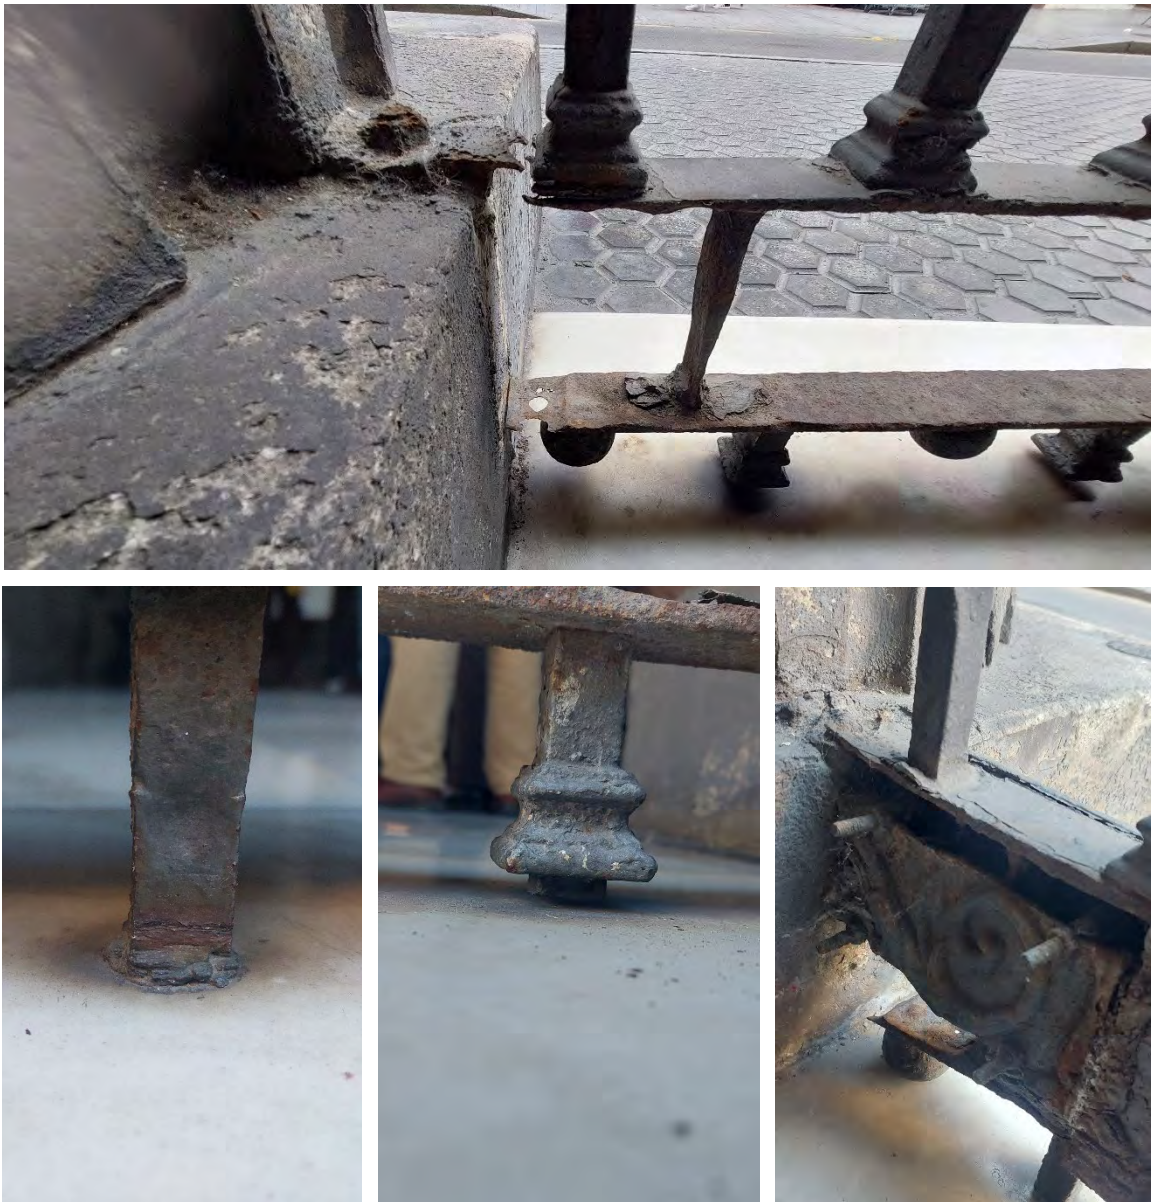
En cuanto a los desplazamientos son los dos tramos laterales los que presentan un descuelgue en su zona inferior. Seguramente ya existieran estos desplazamientos antes del arreglo de los años 80 donde se sustituyen los anclajes superiores, pero solo se pudieron realizar arreglos parciales en los travesaños inferiores pues el descuelgue ya existente no permitió su correcto anclaje. Corroborando esta hipótesis se detectan algunos apoyos al suelo de los remates inferiores, con el fin de conseguir su estabilización.

En la imagen superior desplazamiento de la zona inferior del tramo izquierdo. Debajo en la imagen izquierda y central apoyos añadidos entre barrotes y el suelo. A la derecha desplazamiento del travesaño inferior en el tramo derecho.

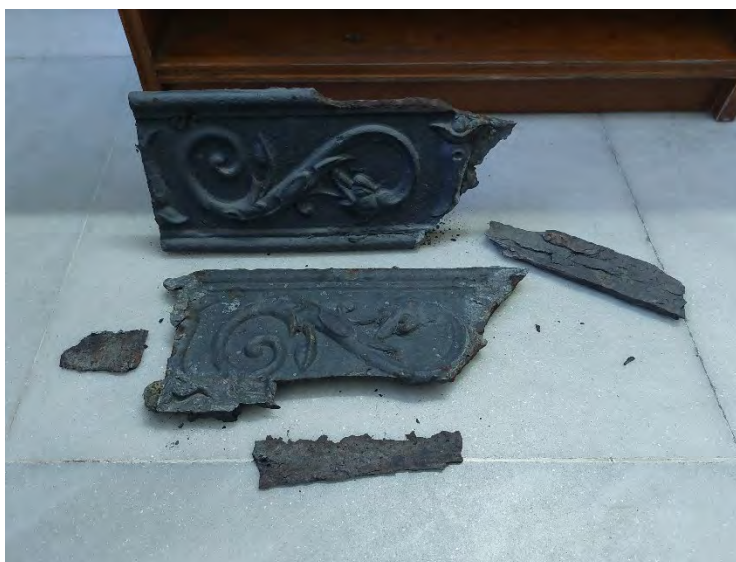
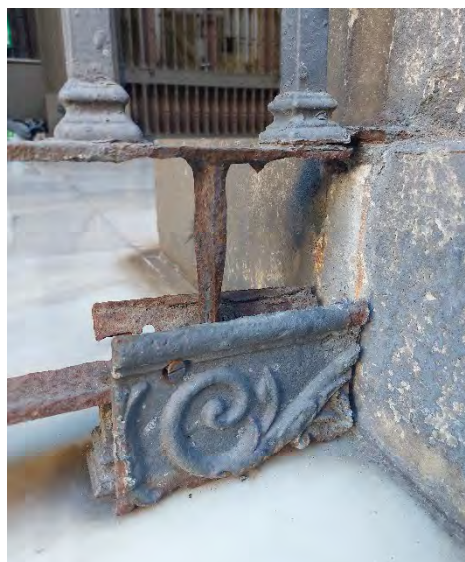
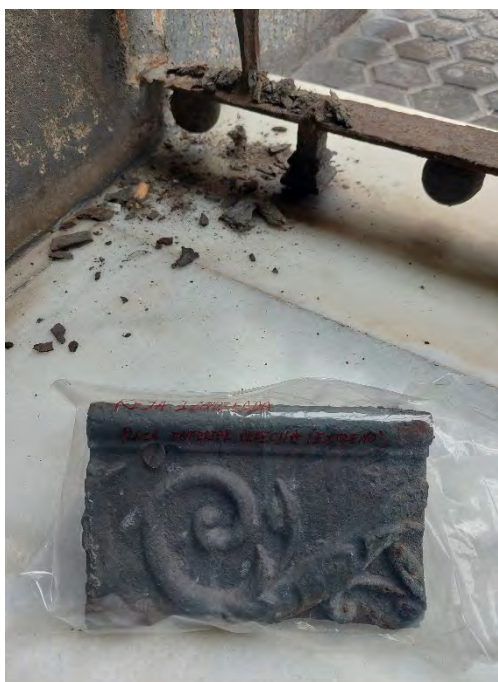
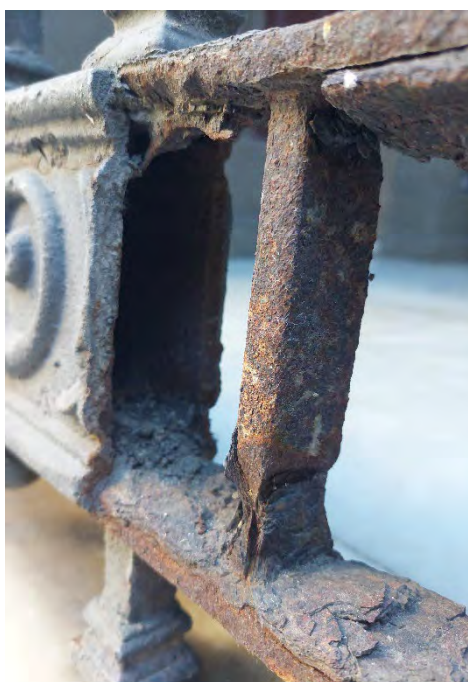
Concretamente en el caso de las placas ya existían cinco fragmentos recogidos en la conserjería del edificio. Durante la documentación de este proyecto ha sido necesario guardar otros dos fragmentos del aplacado del tramo izquierdo, señalado en la cartografía como “pieza suelta”. Se trata de un fragmento de la placa delantera y otro solamente de la moldura superior de la placa del reverso, unidos por un tornillo y desprendidos. Fueron desmontados, siglado en bolsa con cierre zip y entregados a conserjería para ser guardados junto a las otras piezas.

En la imagen superior izquierda, placas con pérdida de volumen almacenadas, a su derecha la piza desmontada y embalada abajo a la izquierda. A la izquierda de estas líneas pérdida de volumen en los travesaños inferiores

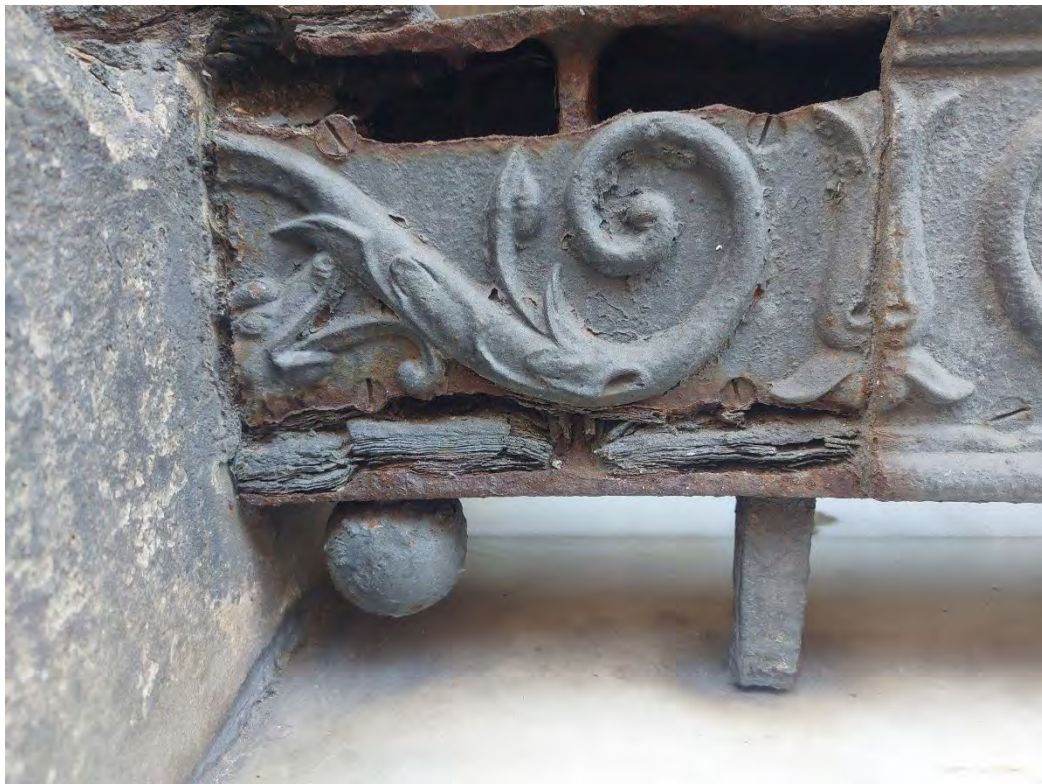
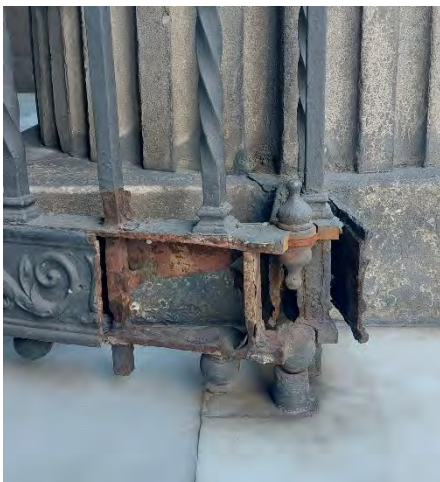
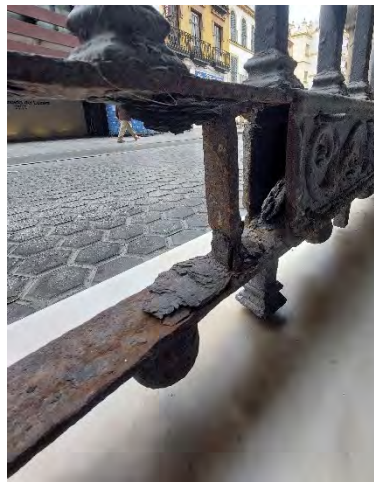
La corrosión es el inicio de problemas mayores como los abordados anteriormente de pérdida de piezas y de volumen. Se inicia con la oxidación del metal y termina siendo deformante y al igual que las principales patologías de esta verja, sigue localizándose fundamentalmente en su zona inferior y más concretamente en el rodapié de aplacado, por los motivos anteriormente señalados.

Esta patología es inestable y seguirá avanzando en progresión cada vez más acusada afectando a las zonas aledañas.

En la fotografía superior corrosión deformante con laminación de una placa. En las imágenes inferiores travesaños con corrosión.

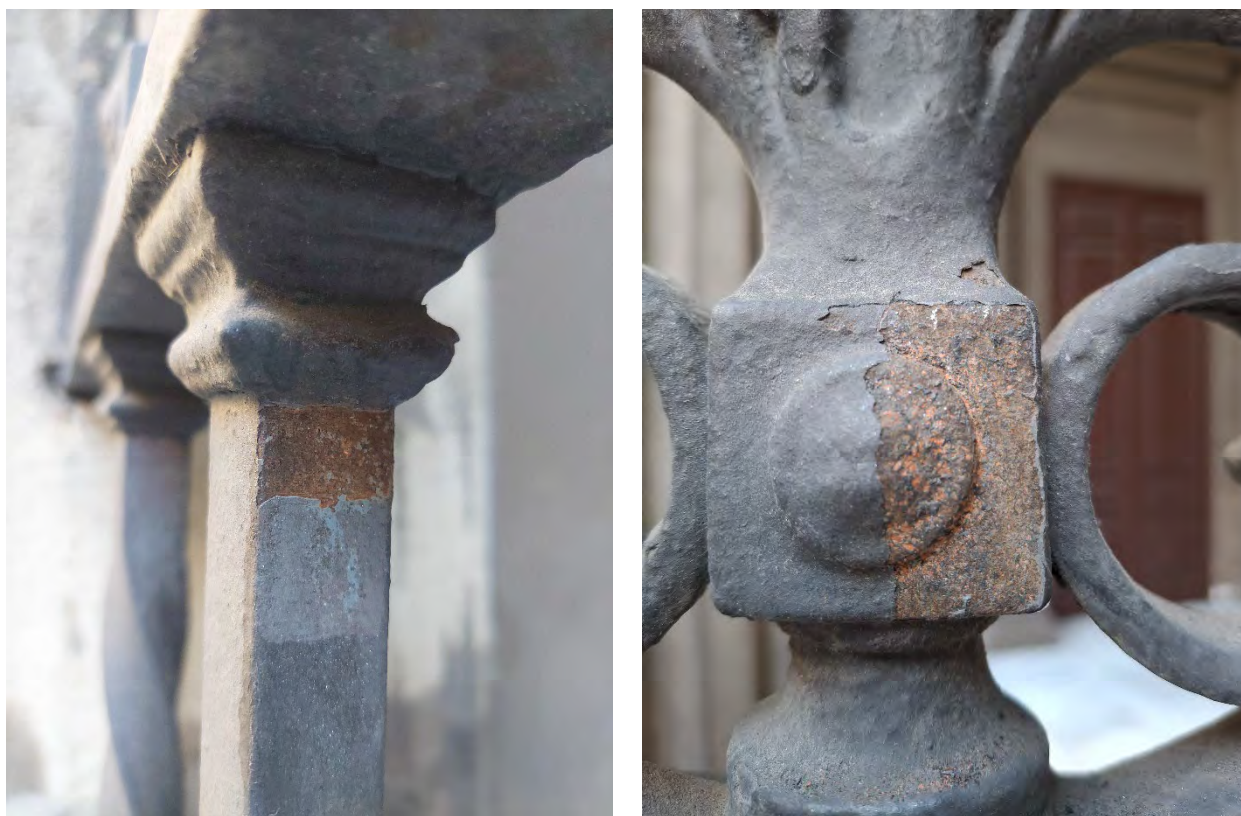
Las catas de inspección se distribuyen de la siguiente manera: tres de ellas se realizan en el tramo izquierdo, dos en los barrotes C1 y C2 y una en la placa C3. La cuarta cata se efectúa en el tramo central, concretamente en el friso superior y se denomina C4. Véase las cartografías correspondientes.

**A la izquierda detalle de C2 con la capa gris azulada debajo de la actual y el soporte en la zona superior. A la derecha C4 con capa de minio sobre el soporte**

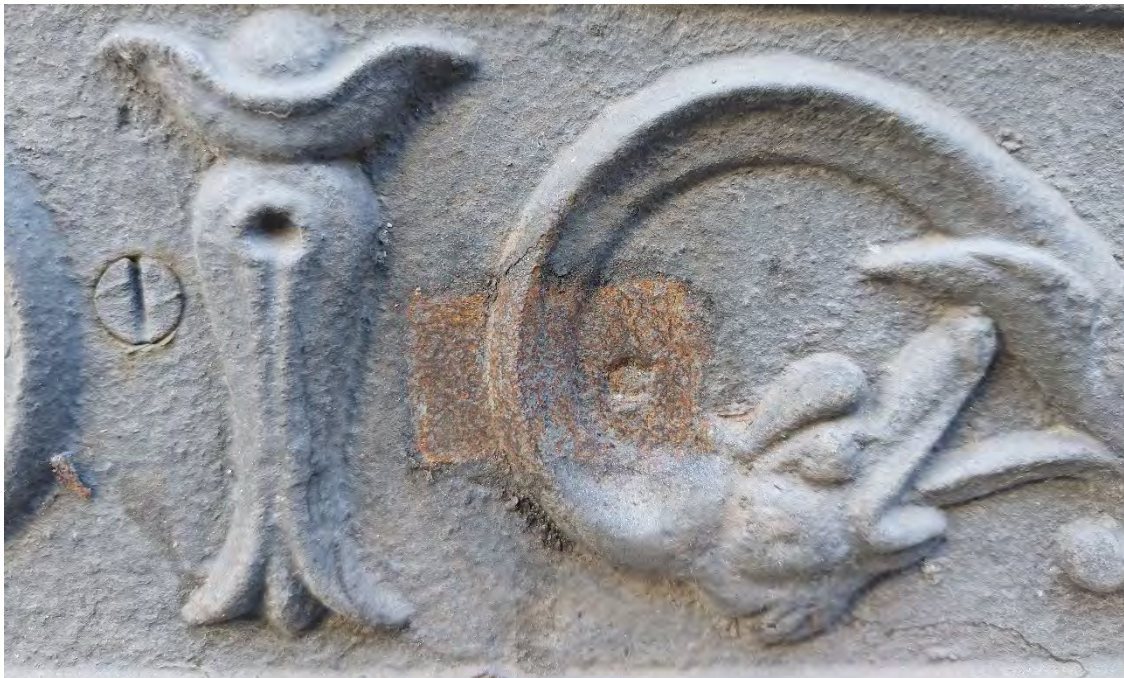
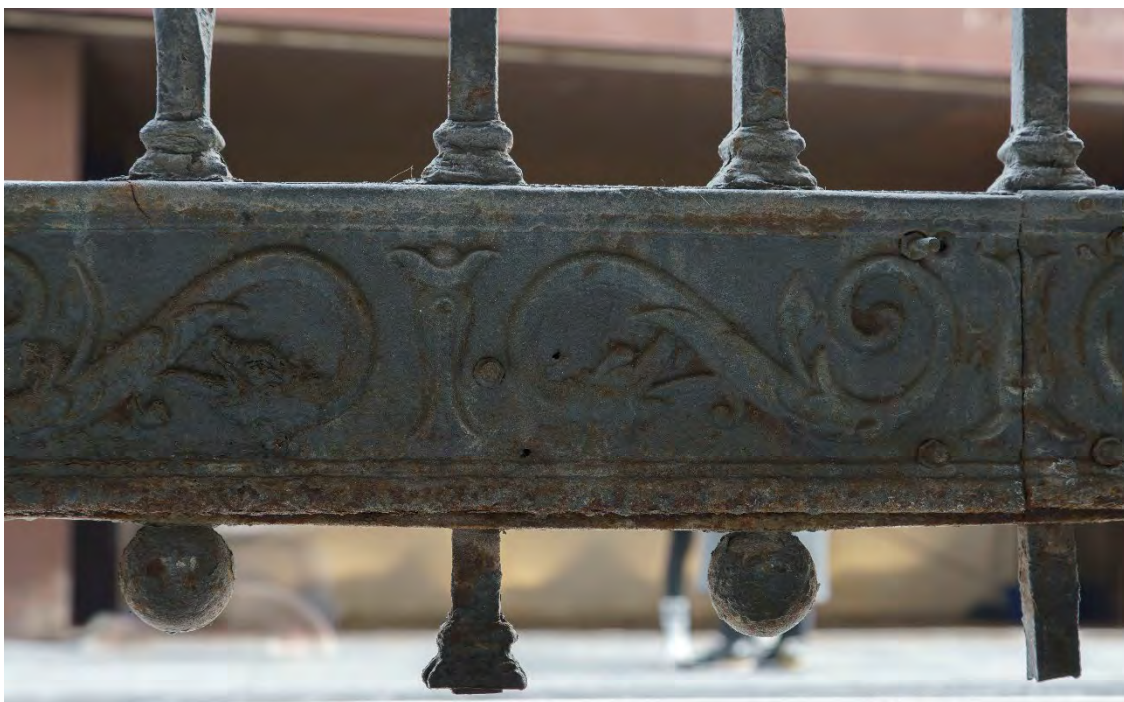
En la actualidad esta última capa de pintura presenta suciedad generalizada, con depósitos de residuos de diversa naturaleza y con amplias zonas de pérdidas en la zona inferior de los tres tramos. Sobre todo, en los dos tercios superiores de la verja, la pintura es consistente y con cierto grosor, embotando algunos ángulos de las diversas molduras y decoraciones.

En la imagen superior C3, observar que bajo la actual capa solo está el soporte. Abajo, zona inferior con oxidación, depósitos de suciedad y pérdida de capa de protección

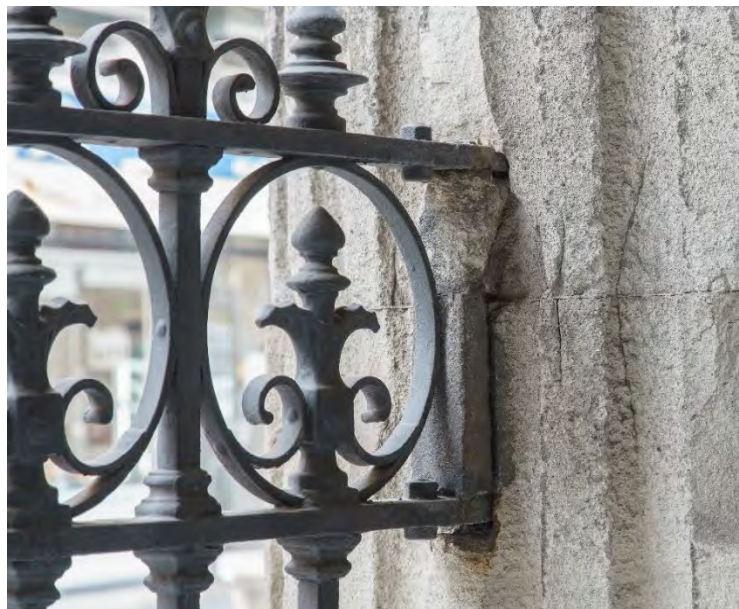
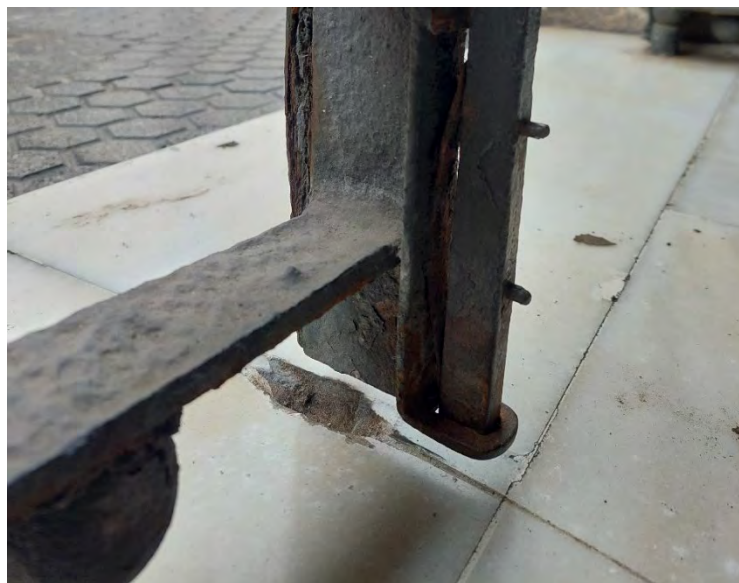
El material pétreo en contacto con los anclajes de hierro, también ha sufrido deterioro debido a la acción mecánica de la verja de hierro, en mayor medida producida por la expansión de los óxidos del hierro y menos por el uso, pues son mínimos los esfuerzos que le transmiten los batientes, ya que su mayor peso está trasferido al suelo. Los daños causados son grietas, fracturas y debilitamiento en las intersecciones con los anclajes y son anteriores a la última reparación, pues en la actualidad, los nuevos anclajes superiores se encuentran en buen estado. Aun así, todos los anclajes han de ser revisados y la fábrica que lo soporta deberá tener su propio tratamiento.

Añadir en referencia a este tema que el pasador que fija la hoja derecha al suelo, también ha producido erosiones en el mármol de la solería.

**En la imagen superior, fragmentación de la piedra del fuste provocada por los anclajes de la verja. Debajo, erosiones del pasador en la solería de mármol**

Puede ser necesaria su consolidación, una vez saneadas las zonas que presenten fracturación. En estos casos se realizarán pruebas previas con aguadas de cal y con silicato de etilo para elegir el de mayor eficacia. Hasta donde se pueda descubrir la superficie del metal de estas garras, será encapsulada con la aplicación de resina epoxídica para evitar su oxidación. Posteriormente quedará oculta por el mortero de reintegración. Igualmente, para este mortero se realizarán pruebas previas donde definir su textura y color similar al de la piedra limpia. Posteriormente se entonará en superficie con el fin de que no repercuta en la futura restauración de esta fachada.

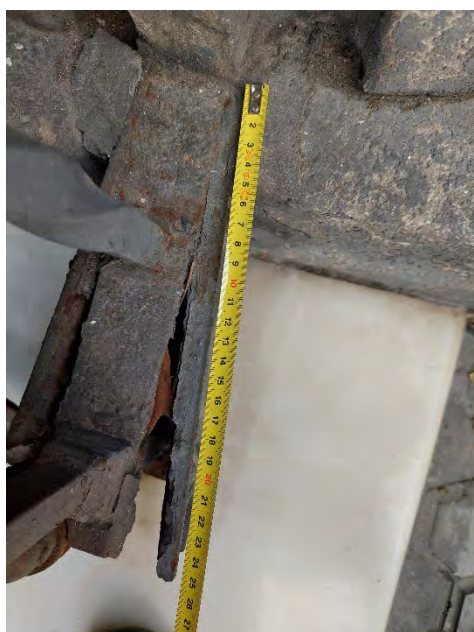
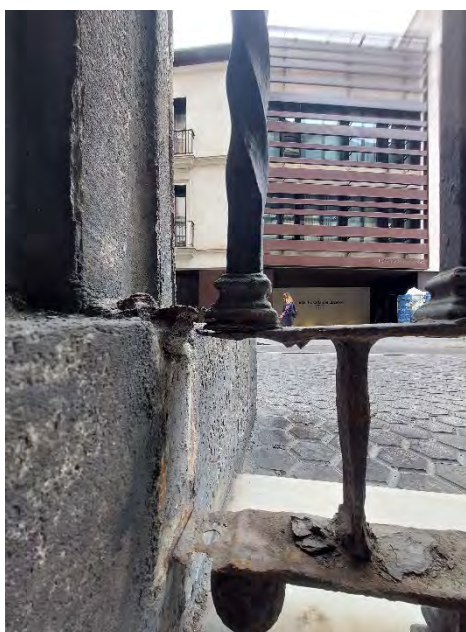
En la imagen izquierda del tramo central, con placa deformada e incluida en el basamento 5 cm.

En la imagen derecha del tramo lateral izquierdo sin placas con el travesaño superior fracturado y el inferior sin anclaje.

en estas piezas la corrosión ha producido pérdidas de volumen con fracturas y descolgamientos, una vez recolocados en su sitio y acuñados se les efectuará una soldadura química con engasado de fibra de vidrio adheridos con la misma resina, según se explicó en el anterior tratamiento.

Además, en aquellos casos donde las uniones de los travesaños con sus anclajes y con otros elementos verticales se encuentren fracturados o debilitados y según se valore durante este tratamiento al manipular cada uno de estos elementos, será necesario en la mayor parte de ellos, añadir escuadras de acero inoxidable en los ángulos entre los travesaños y sus verticales, con el objeto de reforzar estas uniones. Estas piezas serán adheridas con resina epoxídica entonada en masa y estará reforzada con la fibra de vidrio anteriormente descrita. Todos estos refuerzos quedarán ocultos al montar el aplacado.
