# **INFORME PARA LA RETIRADA DE CUBIERTA DE AMIANTO EN EL LABORATORIO DE CONTROL DE CALIDAD**

**Nº de Informe: GR E04\_01\_2022**  
**Fecha de la Evaluación de Riesgos: 24/01/2022**

**Técnico Redactor: María Dolores Luceño Maestre**

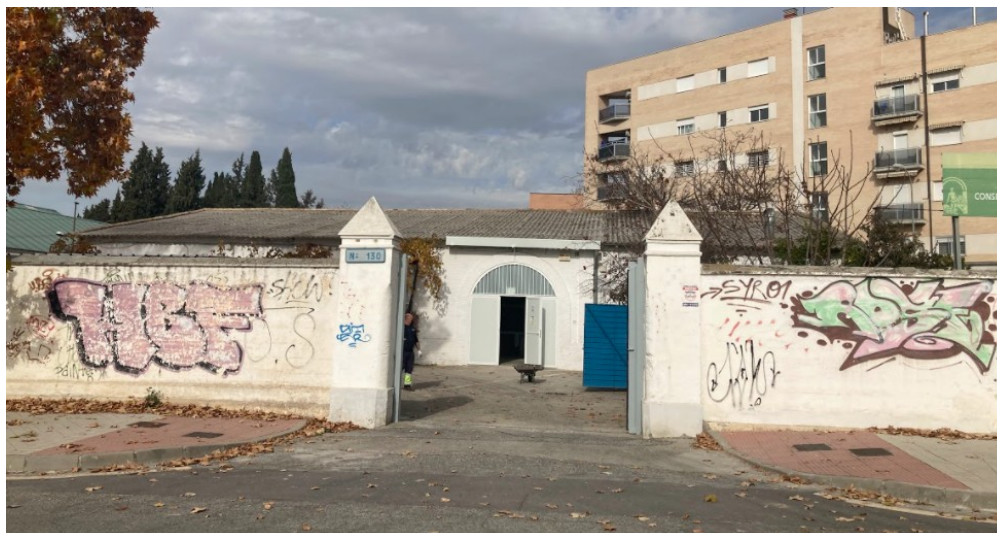
Vista de toda la cubierta

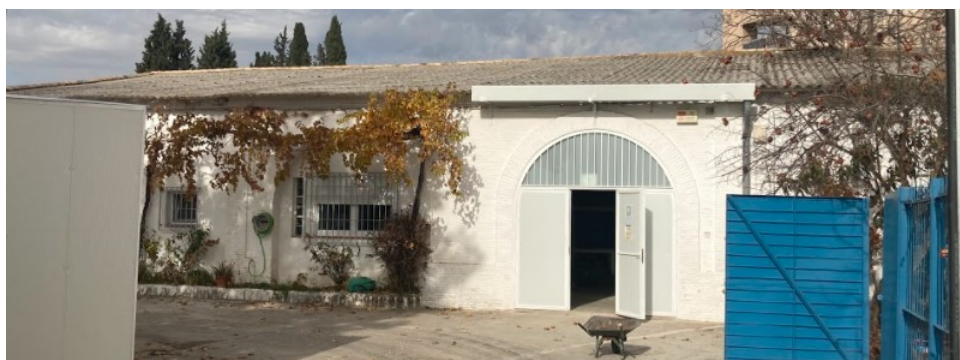
Vista de parte de la cubierta

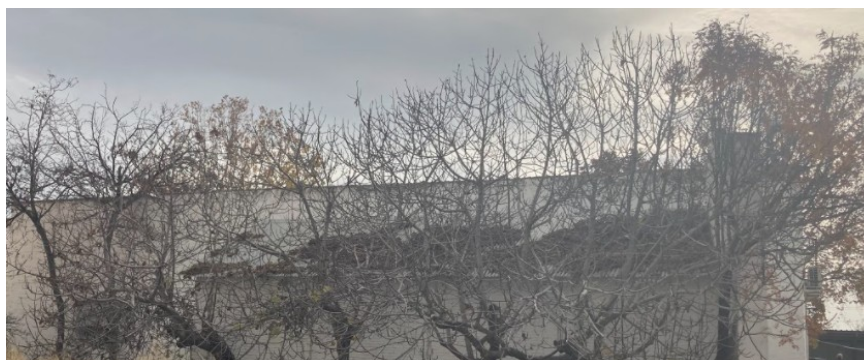
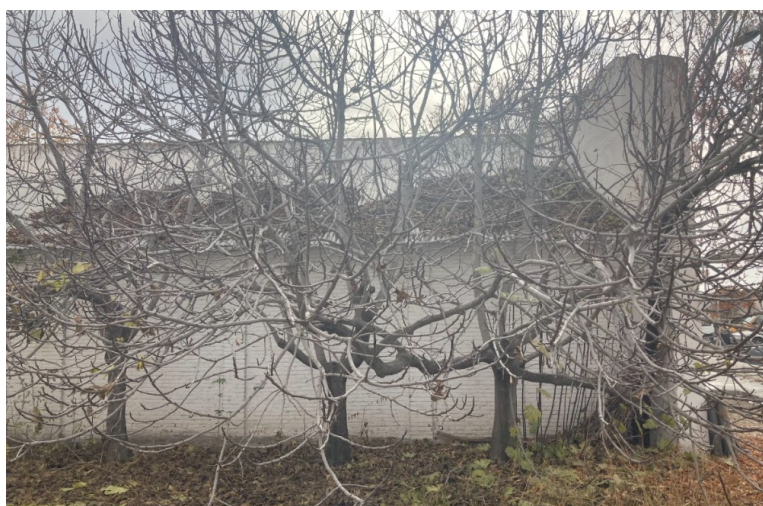
También se ha constatado la posible liberación de fibras de amianto al ambiente por el envejecimiento de la placa (en este caso estamos hablando de una edificación de más de 60 años de antigüedad), por los agentes atmosféricos a los que está expuesto y por la acción mecánica sobre las mismas (que también se da en forma de árboles cuyas ramas presionan la cubierta).

Fotos de elementos naturales que realizan una acción mecánica sobre la cubierta de fibrocemento

Debido a la fuerte exposición de estos elementos a la intemperie y al impacto y presión provocados por los árboles que rodean la cubierta, además de haber superado con creces la llamada vida útil del mismo, se recomienda la retirada completa de las cubiertas de fibrocemento por parte de una empresa
