PROYECTO: **PROYECTO BÁSICO Y EJECUCIÓN PARA LA CONSOLIDACIÓN DE CASAS NORTE Y SUR EN RECINTO DE ANTIGUOS DEPÓSITOS DE TABACALERA COMO PARTE DE LA CIUDAD DE LA JUSTICIA DE CÁDIZ.**

TÍTULO DEL PLANO: **COMISIÓN MUNICIPAL DE PATRIMONIO. ESTADO ACTUAL Y REFORMADO. CASA NORTE. PLANTA SEGUNDA**

## REPORTAJE FOTOGRÁFICO

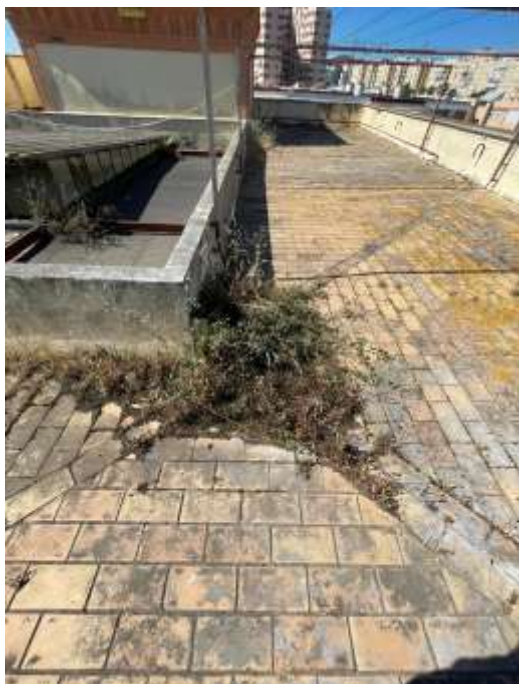
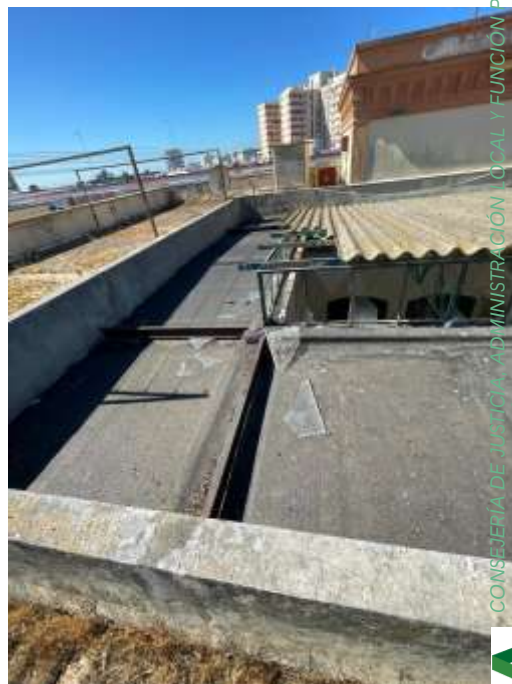
Cubierta Casa Sur

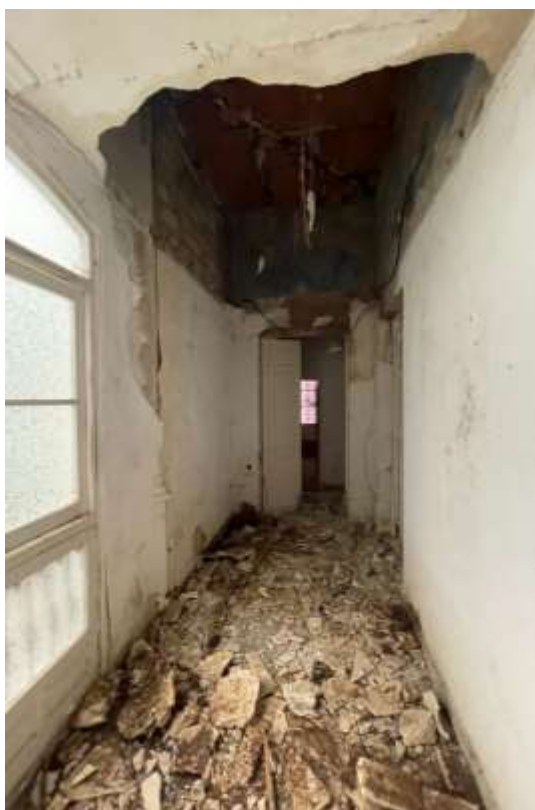
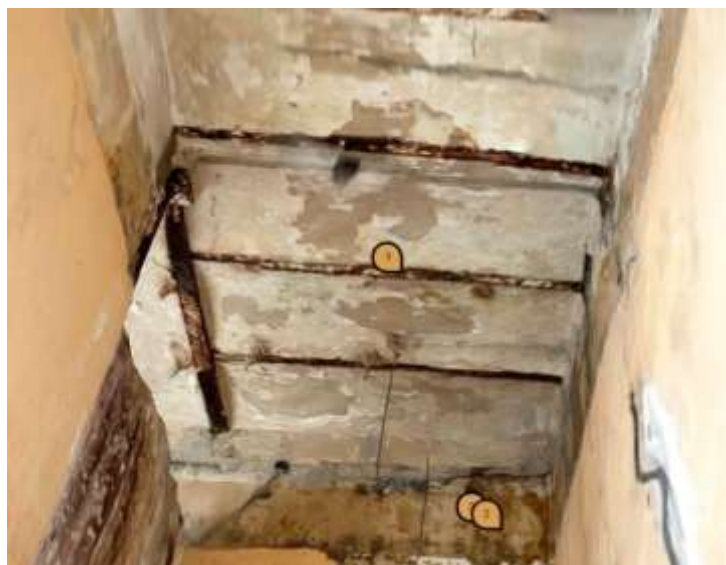
Desprendimientos de falsos techos en forjado de cubierta y estado de las viguetas. Casa Sur

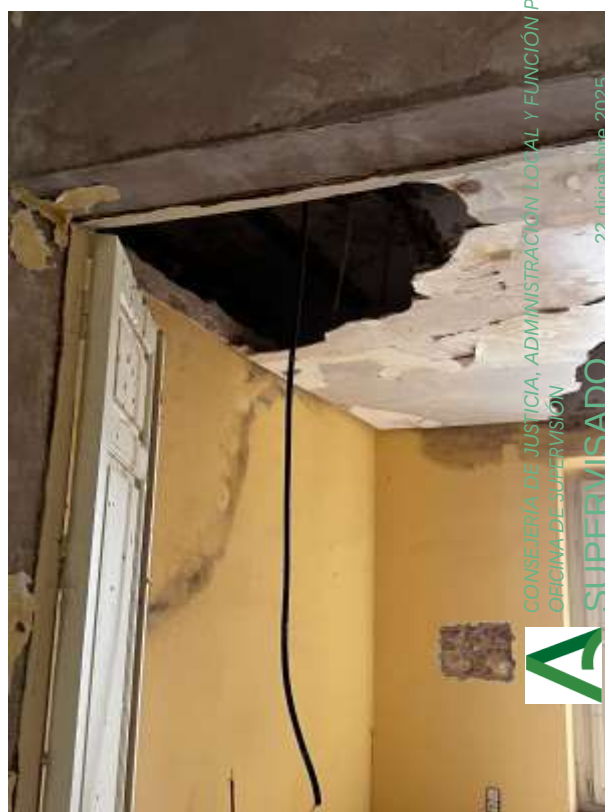
Cubierta de Casa Norte y desprendimientos de falsos techos en forjado de cubierta.

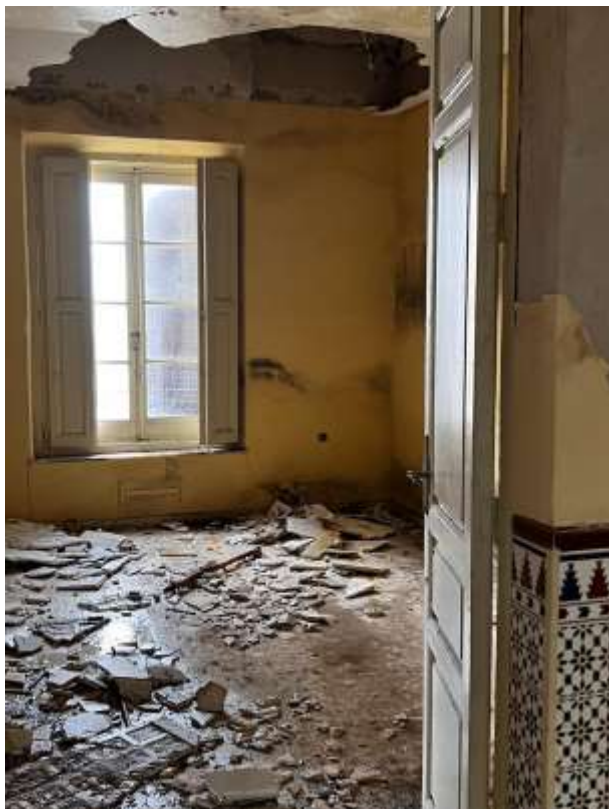
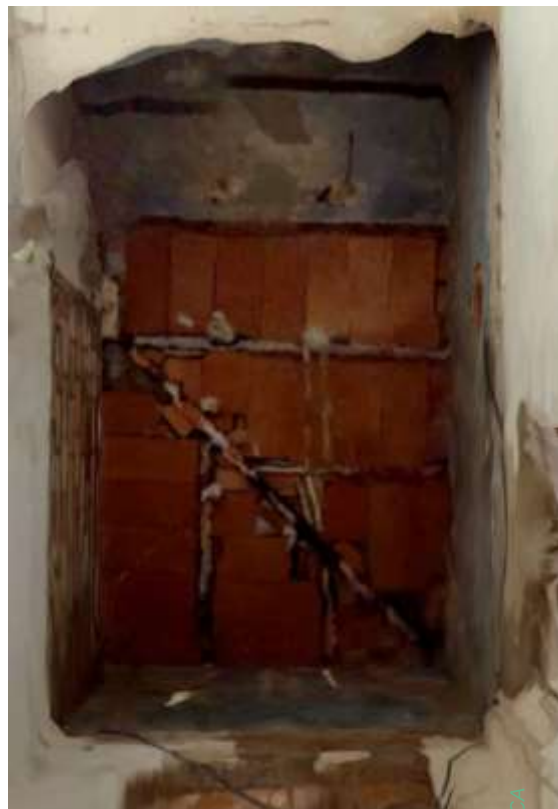
Filtración de agua en el forjado de planta 2ª en Casa Norte, así como humedades en los cerramientos.  
Oxidación de viguetas en planta 2ª de Casa Sur.

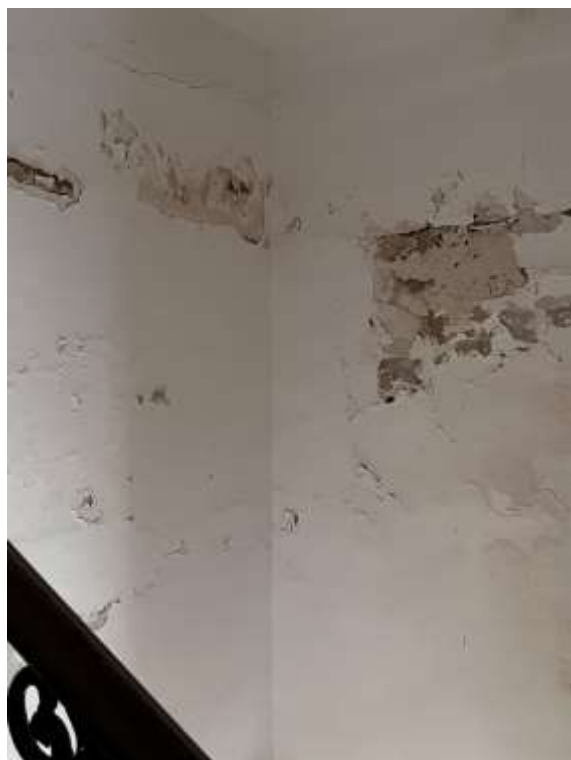
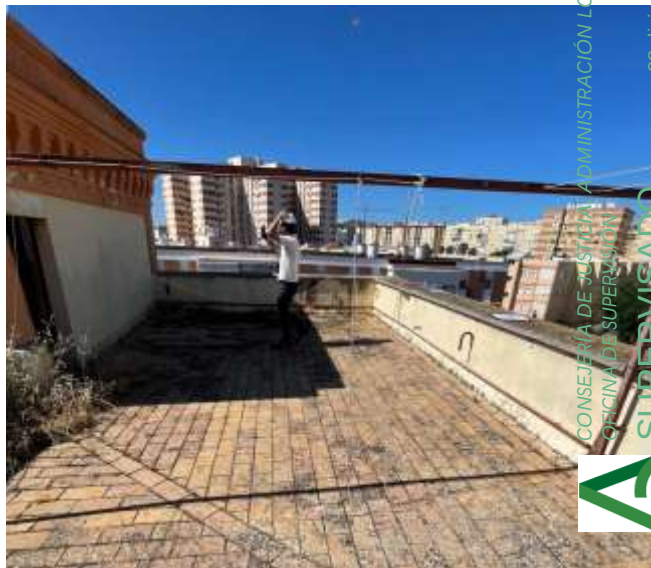
Filtración de agua en castillete de Casa Norte y evidencia de falta de estanqueidad en el exterior del castillete de Casa Sur.

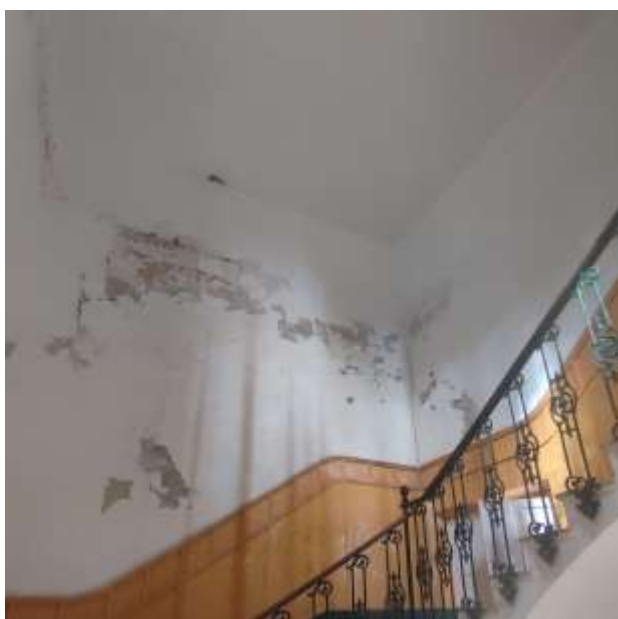
Forjado de castillete de Casa Sur

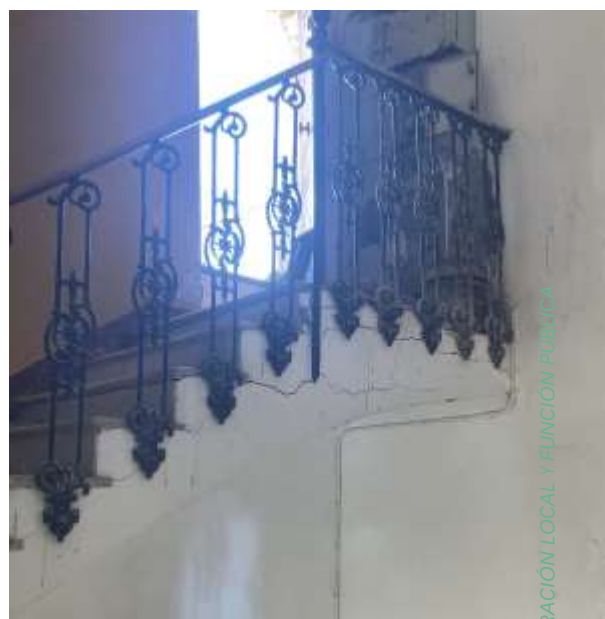
Forjado de castillete de Casa Norte
