## INFORME DEL TÉCNICO RESPONSABLE DEL MANTENIMIENTO Y CONSERVACIÓN DE LOS EDIFICIOS SEDE DE LA DELEGACIÓN TERRITORIAL EN SEVILLA.

Informe del estado del patio exterior del edificio sede de esta Delegación Territorial, sito en calle San Andrés 2 y 4, colindante con Amor de Dios 20 y a la vista del deterioro detectado en los muros, terraza y pérgola, los cuales en varios paños conforman medianeras con otros edificios colindantes que lo conforman, tras las inclemencias meteorológicas pasadas se ha producido la caída de cascotes y el temor que haya un desprendimiento de mayor envergadura dado el estado actual y el peligro que conlleva. Se hace necesario acometer una serie de reparaciones en los mismos, consistentes en la reconstrucción y sustitución de los enfoscados, reparación de pilares y petos en terraza, pergolas, elementos de ornato, impermeabilizante y pintura de los paramentos verticales que conforman dicho patio.

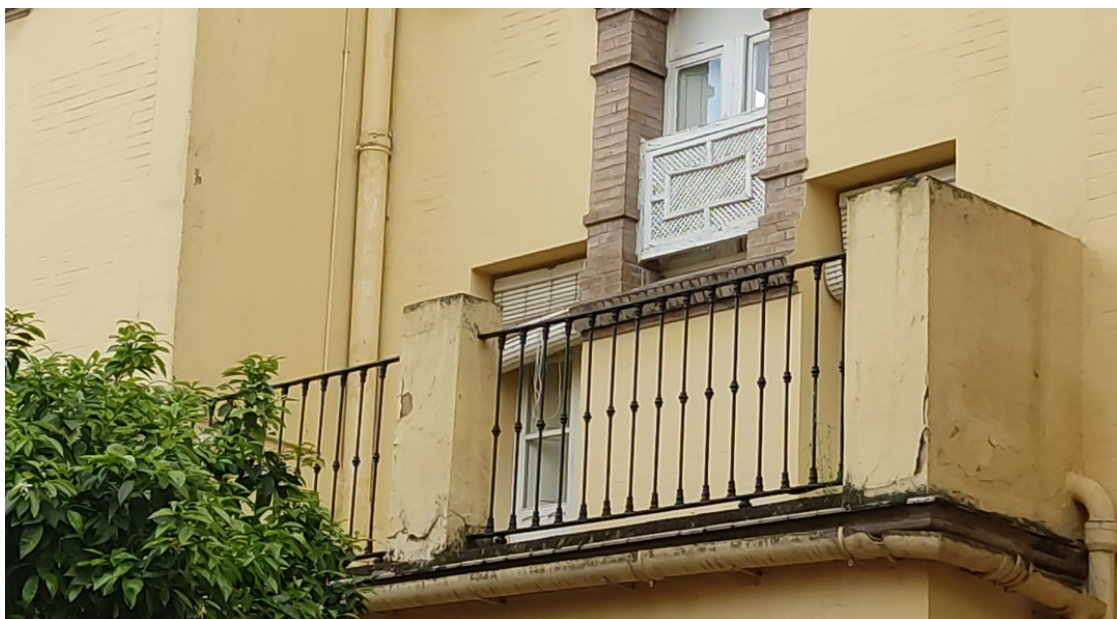
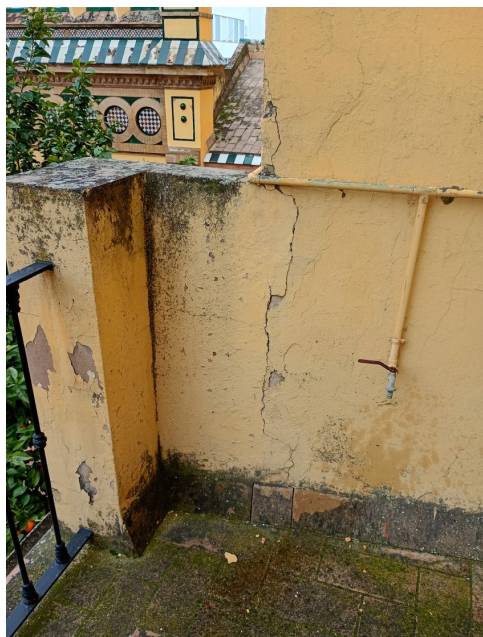
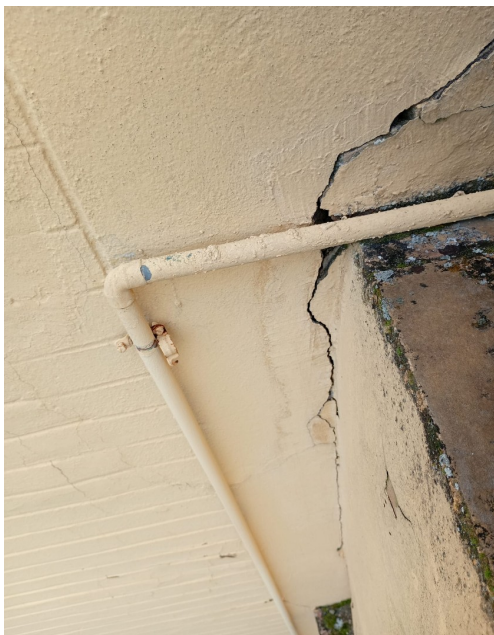
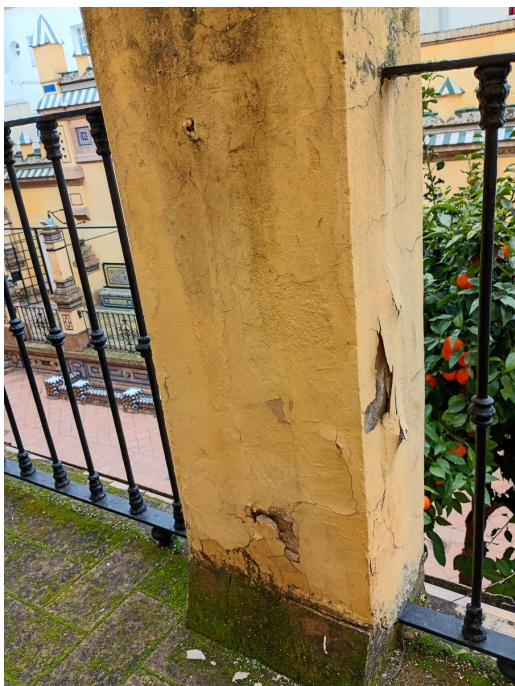
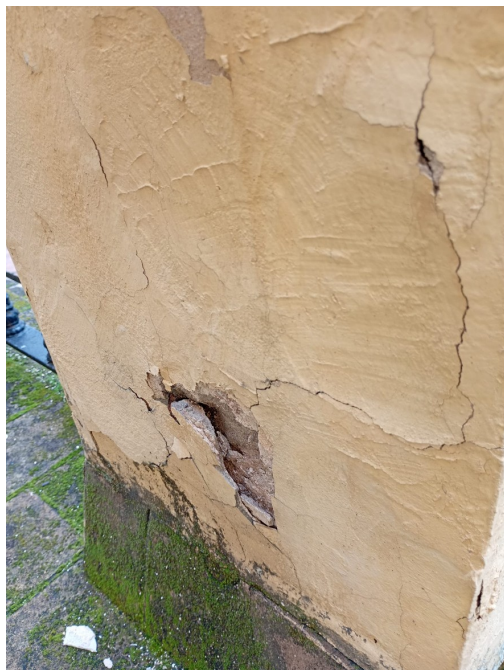
##### Balcón dentro del departamento Servicio de Rehabilitación y Arquitectura

Se ha observado un desprendimiento severo del revestimiento y del material base en los pilares que sostienen la balaustrada.

Existe una pérdida notable de sección en la base y el cuerpo del pilar, con presencia de humedad y musgo que acelera la degradación.

En las pruebas manuales realizadas (ver vídeos adjuntos), se aprecia una falta de cohesión en los materiales que podría comprometer la fijación de la cerrajería de seguridad.

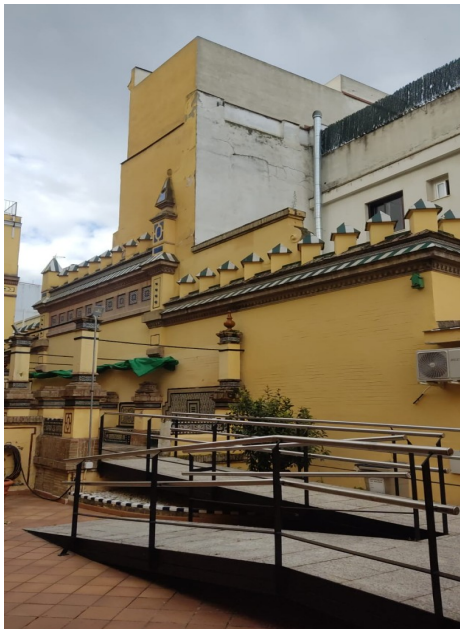
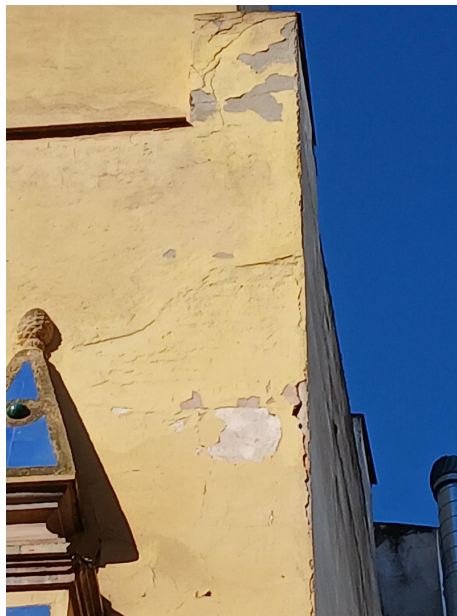
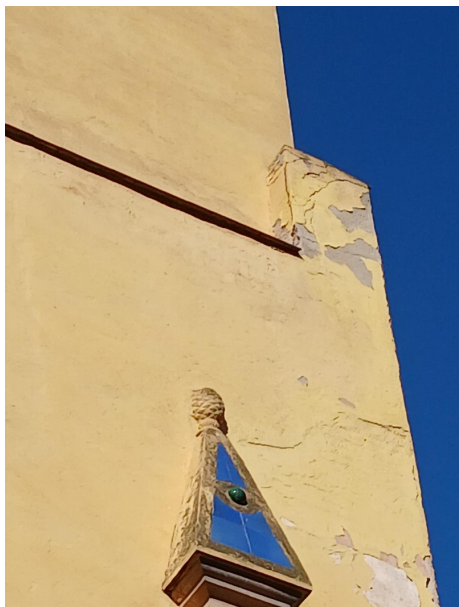
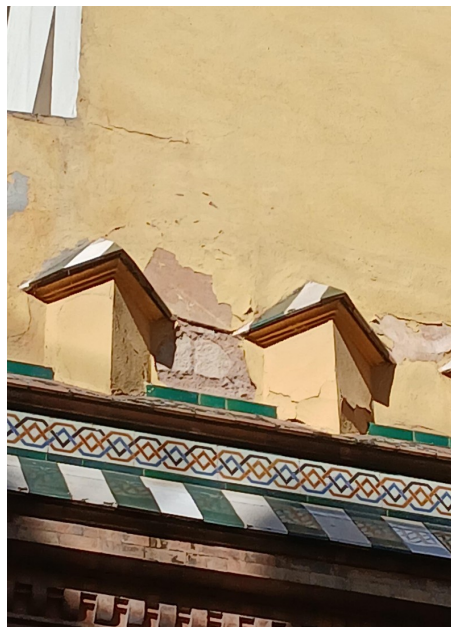
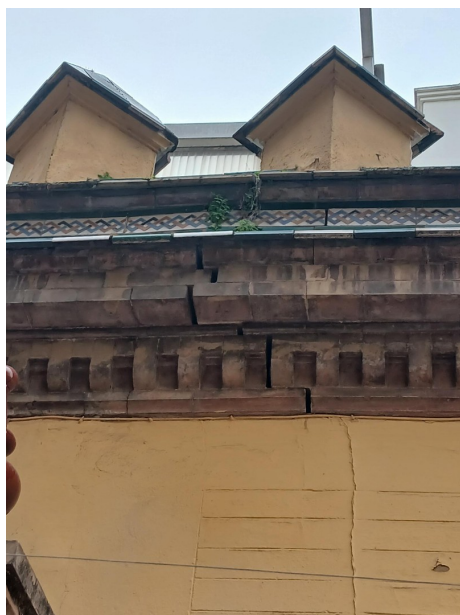
## Muro de separación entre edificios Plaza San Andrés y Amor

Grietas verticales y desplazamientos entre piezas de la cornisa, evidenciando pérdida de cohesión y posible movimiento estructural.

Fisuras y desprendimientos del revestimiento exterior en varias zonas del paramento, con áreas donde la pintura y el mortero base están cayéndose.

Desgaste y pérdida de material en elementos ornamentales, con zonas donde la base original queda expuesta.

Presencia de vegetación espontánea en juntas, favoreciendo la entrada de humedad y la ampliación de fisuras.

Manchas de humedad y deterioro superficial, producto de la exposición prolongada a las condiciones climáticas adversas.

La apertura de grietas facilita la entrada de agua, lo que está provocando el levantamiento de la pintura y daños en el revoco original.

Dada la relevancia y los riesgos potenciales, sugiero realice su saneamiento y reparación lo antes posible.

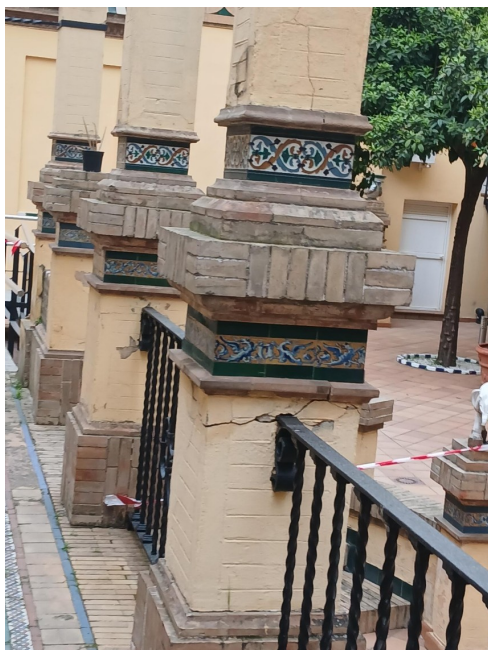
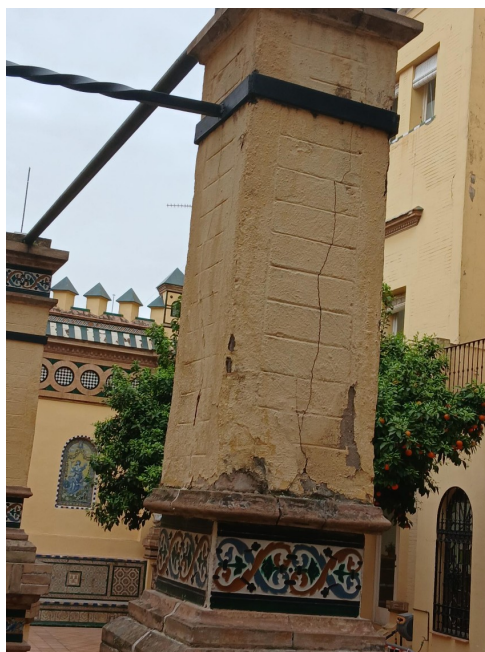
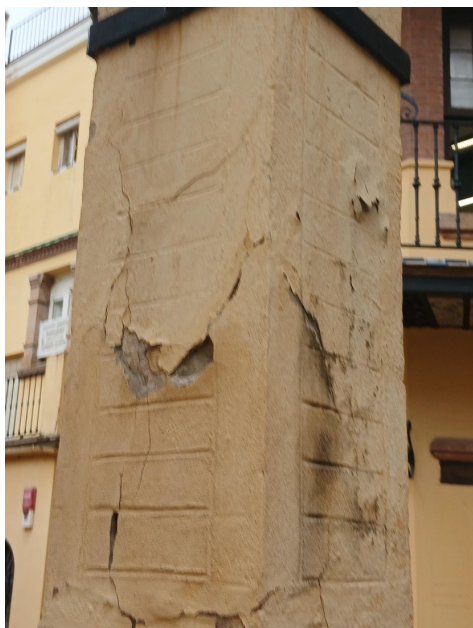
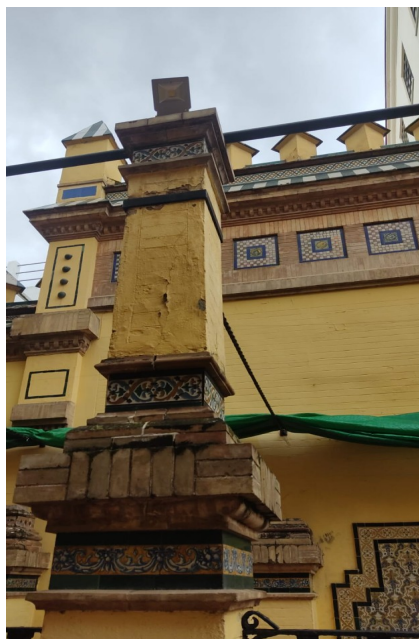
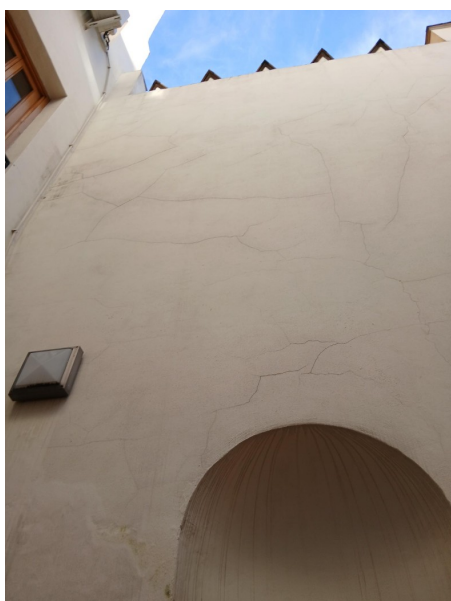
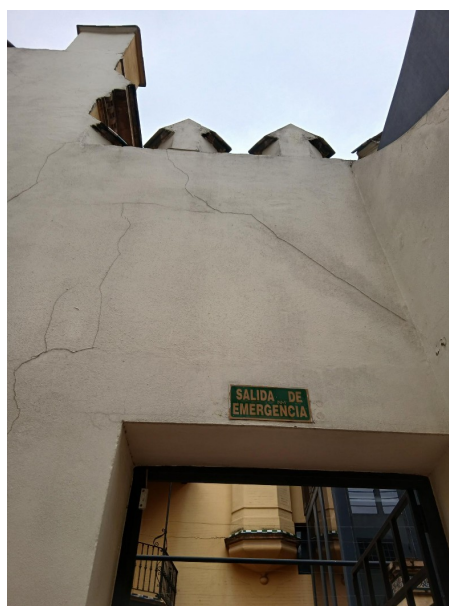
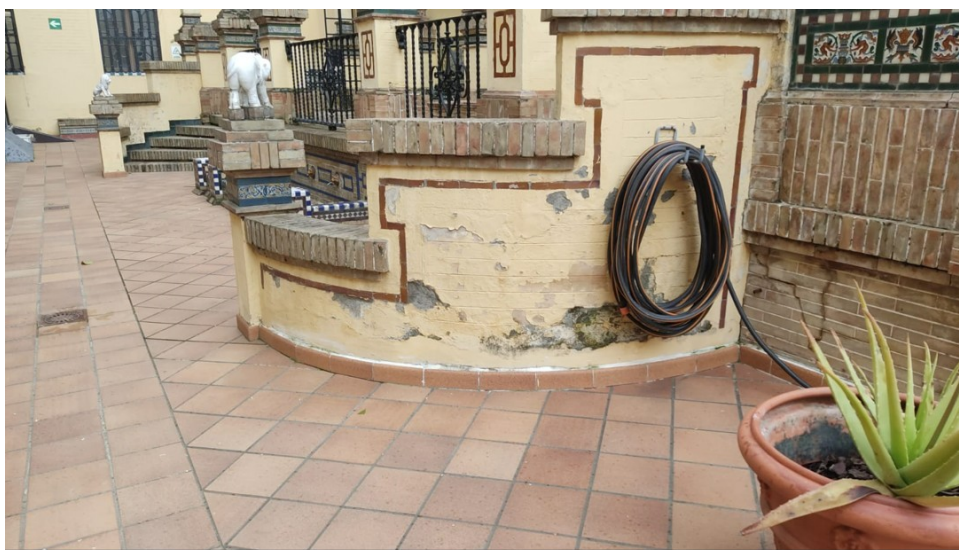
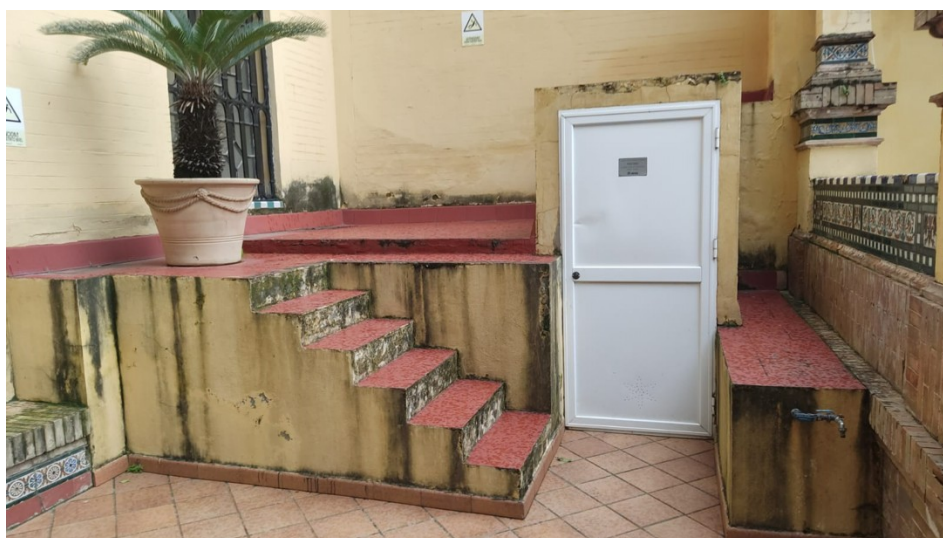
Pergolas y otras zonas del patio

- 1- Existen fisuras, abofado y desprendimientos del enfoscado en algunos puntos, provocados por filtraciones y humedades.
- 2- Existen pilares y petos, en terrazas y pérgolas con grietas.
- 3- Algunas piezas cerámicas vidriadas de remate y tejas se encuentra, rotas, sueltas o no existen.

Reparación de todas las grietas existentes en fachadas y en elementos decorativos (petos, pérgolas, pilares, terrazas....).
