**MEMORIA JUSTIFICATIVA DEL CONTRATO MENOR DE SERVICIO  
DENOMINADO:**

**INTERVENCIÓN DE URGENCIA EN REVESTIMIENTO 46.26, PARAMENTO Y SOPORTE  
AUTOPORTANTE DE LAS HABITACIONES ANEJAS AL SALÓN RICO DEL CONJUNTO  
ARQUEOLÓGICO MADINAT AL-ZAHRA**

**(CONTR: 290191 Expte. CAMaZ: 2026-GE-60)**

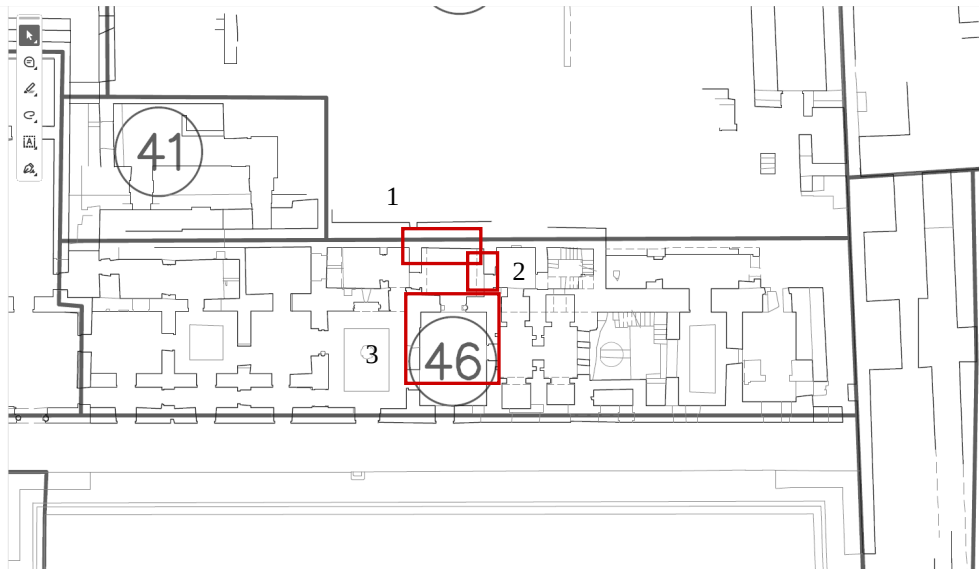
- 1. Revestimiento 46.26
- 2. Jamba
- 3. Reintegración a eliminar

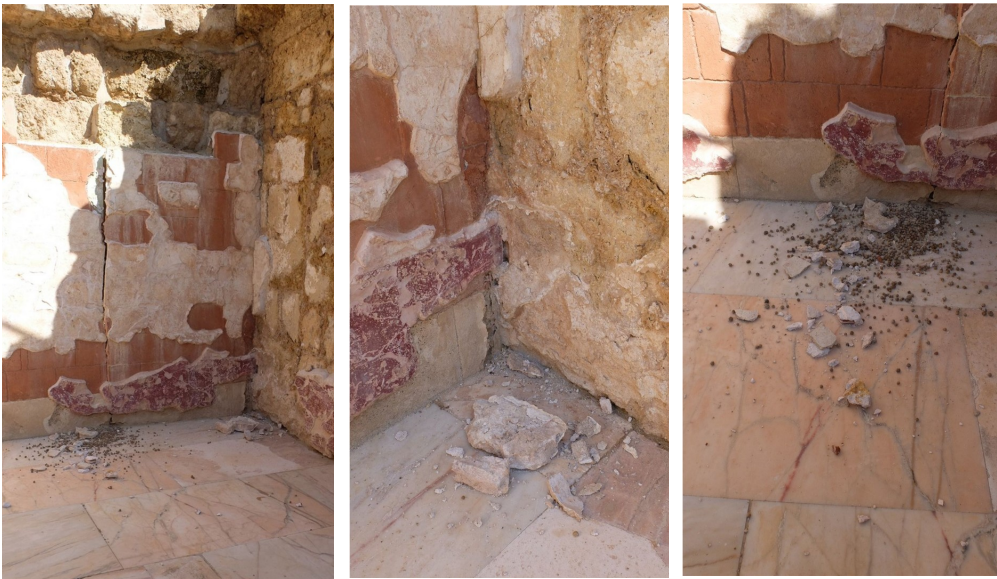
- Desprendimientos de fragmentos de gran tamaño en esquina Este (superpuesta a la plancha de Aerolam® oriental, en el paramento perpendicular) y en zona de junta entre planchas.

**Fig. 2 a 4.** Daños en extremo oriental: desprendimientos de puntos de agarre y de revestimiento

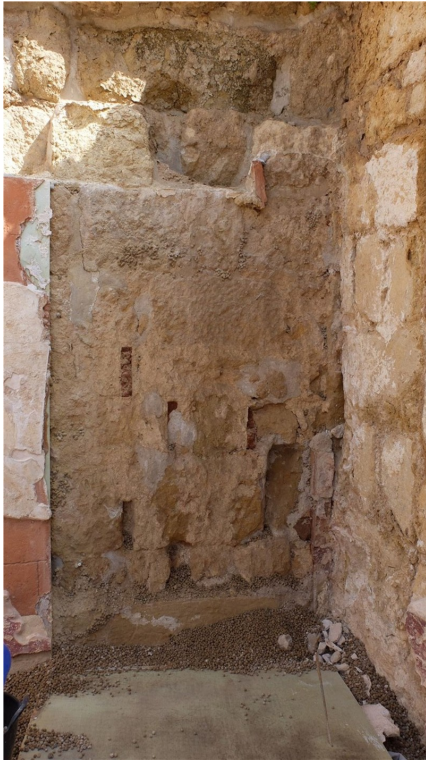
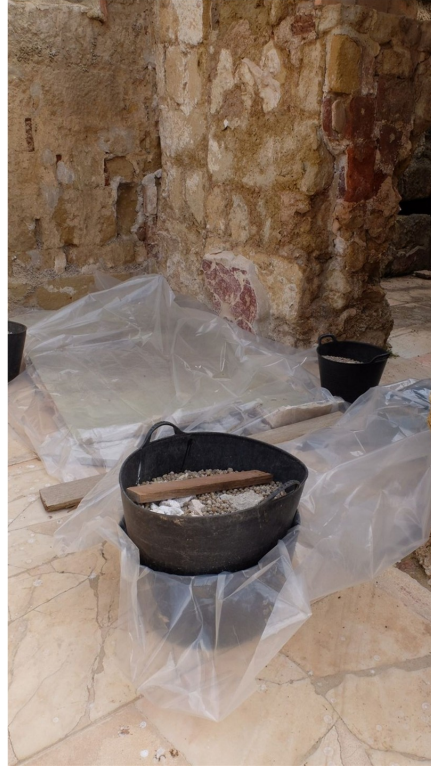
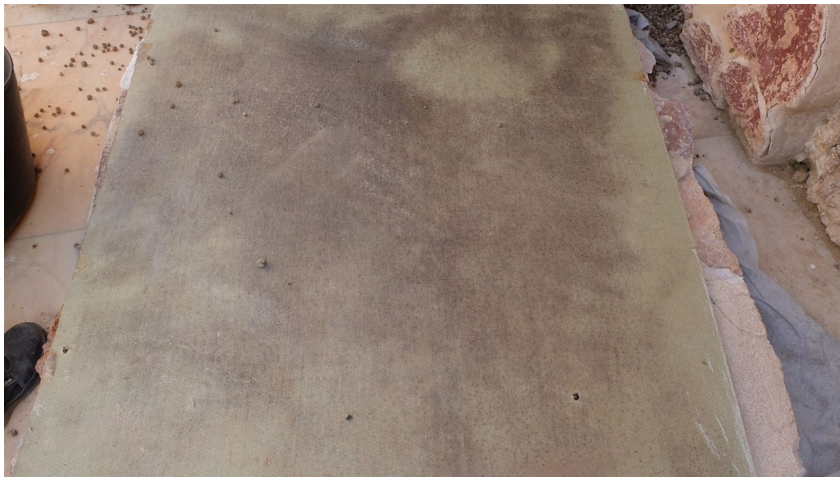
- Separación respecto al paramento, con riesgo de desprendimiento extremo, de la plancha oriental, con pérdida de anclaje y separación evidente respecto a los pernos que ejercía dicha función. Dispersión de Arlita® sobre pavimento por separación entre planchas. Como medida de emergencia, esta plancha ha sido retirada, encontrándose actualmente en el suelo del espacio en que se encuentra el revestimiento, sobre planchas de poliestireno extruido (PSE), con el revestimiento parcialmente engasado.

- Colonización biológica, especialmente en zonas de escorrentía, incluso en las que antes del temporal y la consiguiente pérdida de cubierta no existían.

**Fig.**  
tras  
lluvia

**5 a 7.**  
Paramento  
retirada de  
plancha de  
Aerolam  
(sup.);  
protección  
frente a la  
(sup.der.) y  
colonización  
biológica del  
reverso (inf.)

- Reposición de plancha retirada. No es posible reutilización de anclajes preexistentes, siendo además insuficientes. Por lo que se propone la combinación de pernos similares en la zona central con pletinas para evitar nuevas roturas en este punto, y pletinas en L perimetrales y entre planchas, cuya localización irá en función de las posibilidades sin afección del original.

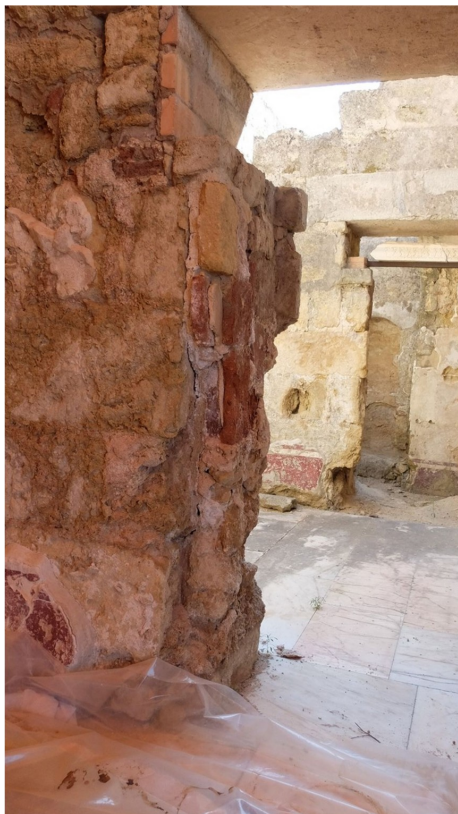
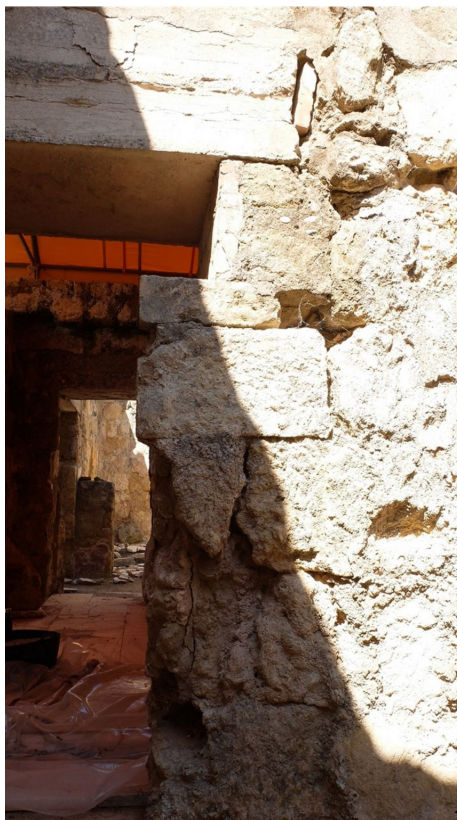
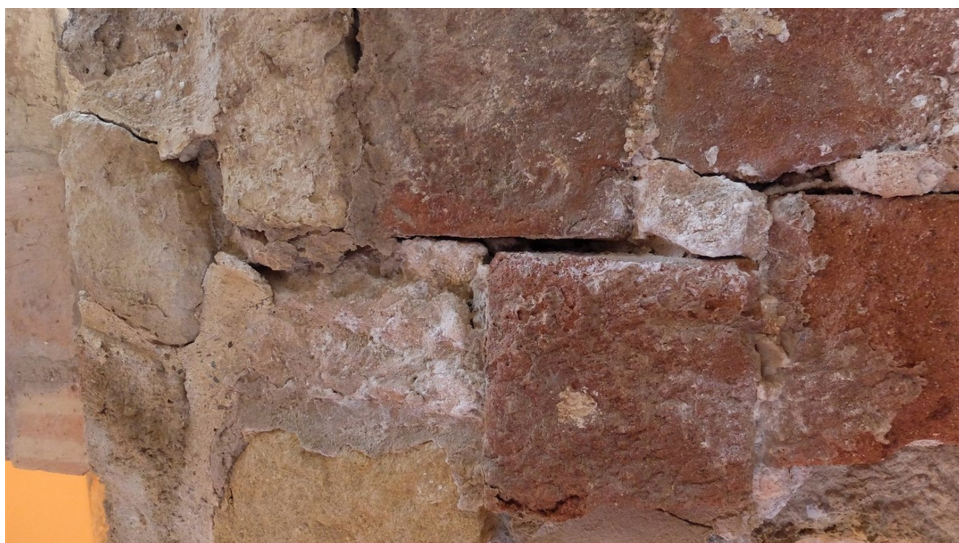
- Separación de estratos y entre diferentes piezas de sillería y ladrillos

- Pérdida de material cementante
- Fuerte erosión por escorrentías
- Colonización biológica
- Acumulación de detritos en intersticios y oquedades

**Fig. 8 a 10.** Jamba entre espacios 7 y 8. Vistas generales (sup.) y detalle (inf.)

- Puntales y/o apeos de la jamba norte
- Fijación de la zona en riesgo de desprendimiento, tanto de sillares como de ladrillos, previa eliminación de detritos y colonización biológica (con aplicación de tratamiento biocida en caso necesario), así como de morteros de intervenciones anteriores que no cumplen su función.
- Sellado de la zona para evitar vías de entrada de agua al interior del muro

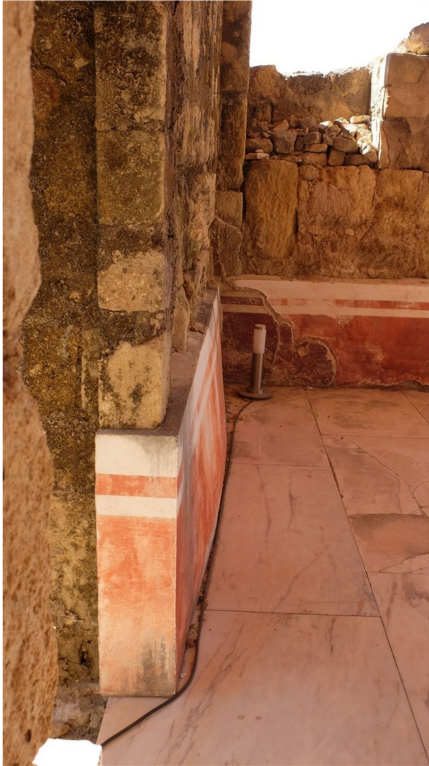
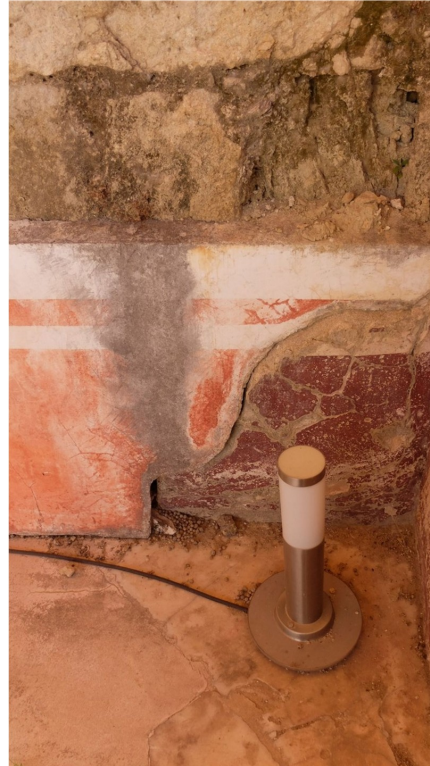
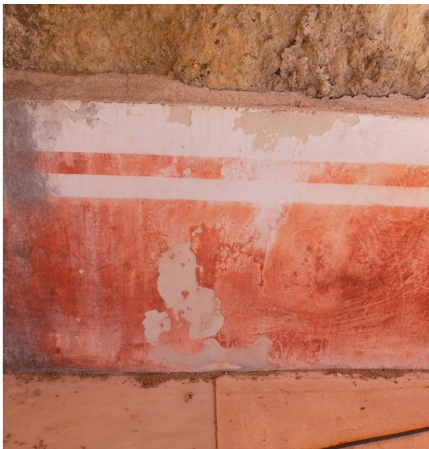
**Fig. 13 a 15.** Detalles del estado de la reintegración.

- Retirada de planchas de Aerolam®, con especial cuidado en zonas próximas o en contacto con los revestimientos originales. Estas serán desechadas en su mayor parte, salvo algunos tramos que desde el Conjunto se decidan almacenar, en función de su estado. El grueso de la reintegración mide en torno a 1720 x 73 cm aproximadamente, además de un tramo localizado en el vano entre los espacios 18 y 19, de unas medidas aproximadas de 92 x 34 cm. La gestión de residuos del material desechado deberá ser tramitado por la empresa adjudicataria, al igual que el traslado a sede del material que se decida almacenar.
- Retirada de Arlita®, que será entregada al Conjunto para su reutilización en tareas de mantenimiento.

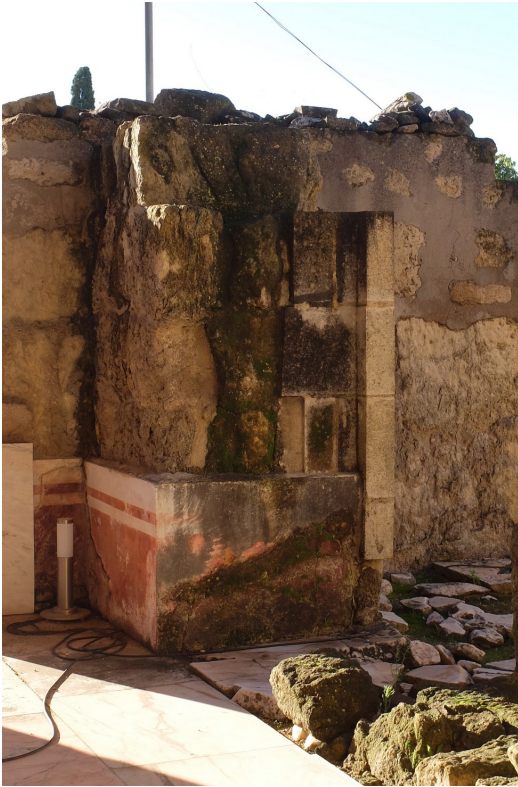
mejora

**Fig. 16.** Revestimiento propuesto como

Se valorará con diez puntos el compromiso de la ejecución de los tratamientos contra la colonización biológica de fijación en el revestimiento 46.49 (ver anexo).
