**MEMORIA JUSTIFICATIVA DEL CONTRATO MENOR DE SERVICIO  
DENOMINADO:**

**INTERVENCIÓN DE URGENCIA EN REVESTIMIENTO 46.26, PARAMENTO Y SOPORTE  
AUTOPORTANTE DE LAS HABITACIONES ANEJAS AL SALÓN RICO DEL CONJUNTO  
ARQUEOLÓGICO MADINAT AL-ZAHRA**

**(CONTR: 296655 Expte. CAMaZ: 2026-GE-60)**

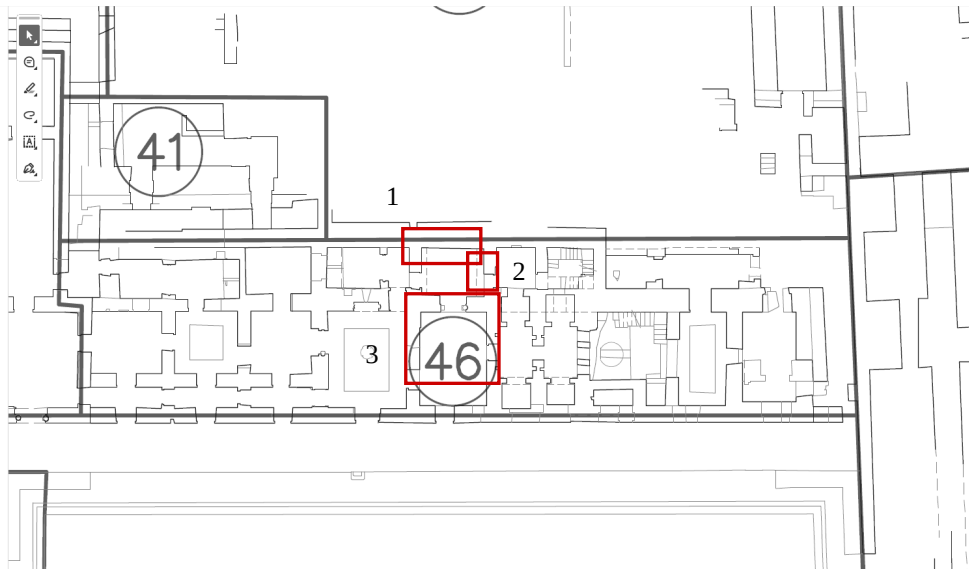
1. Revestimiento 46.26
2. Jamba
3. Reintegración a eliminar

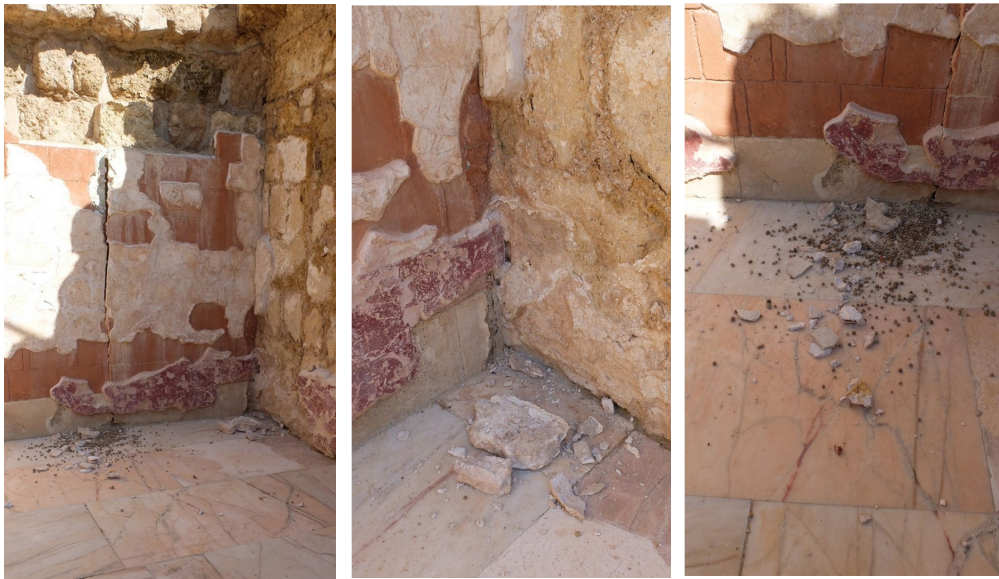
- Desprendimientos de fragmentos de gran tamaño en esquina Este (superpuesta a la plancha de Aerolam® oriental, en el paramento perpendicular) y en zona de junta entre planchas.

- Separación respecto al paramento, con riesgo de desprendimiento extremo, de la plancha oriental, con pérdida de anclaje y separación evidente respecto a los pernos que ejercía dicha función. Dispersión de Arlita® sobre pavimento por separación entre planchas. Como medida de emergencia, esta plancha ha sido retirada, encontrándose actualmente en el suelo del espacio en que se encuentra el revestimiento, sobre planchas de poliestireno extruido (PSE), con el revestimiento parcialmente engasado.

**Fig. 2 a 4.** Daños en extremo oriental: desprendimientos de puntos de agarre y de revestimiento

- Reposición de plancha retirada. No es posible reutilización de anclajes preexistentes, siendo además insuficientes. Por lo que se propone la combinación de pernos similares en la zona central con pletinas para evitar nuevas roturas en este punto, y pletinas en L perimetrales y entre planchas, cuya localización irá en función de las posibilidades sin afección del original.

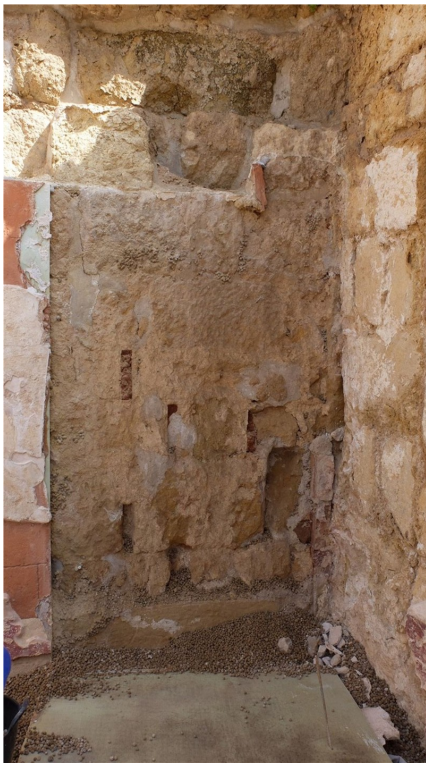
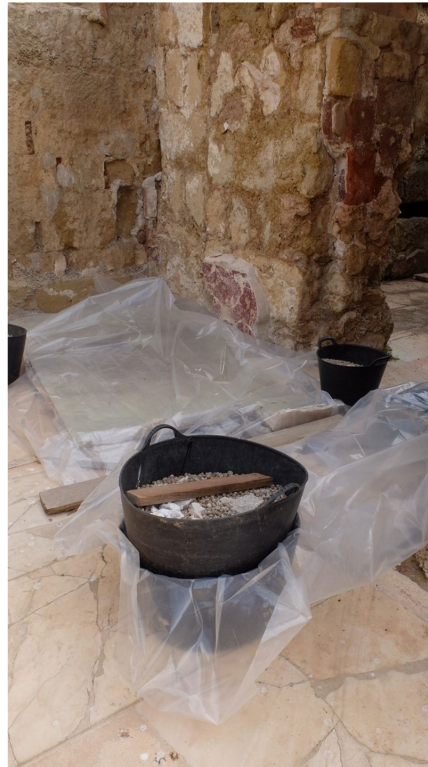
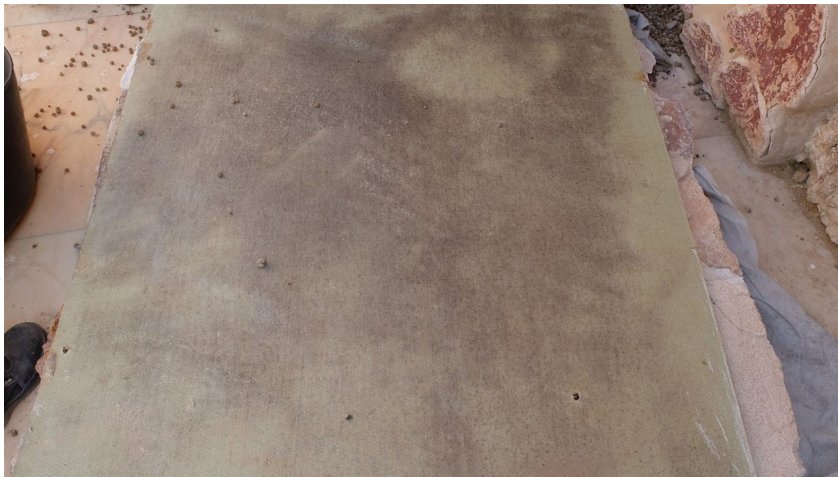
- Colonización biológica, especialmente en zonas de escorrentía, incluso en las que antes del temporal y la consiguiente pérdida de cubierta no existían.

**Fig.**  
tras  
lluvia

**5 a 7.**  
Paramento  
retirada de  
plancha de  
Aerolam  
(sup.);  
protección  
frente a la  
(sup.der.) y  
colonización  
biológica del  
reverso (inf.)

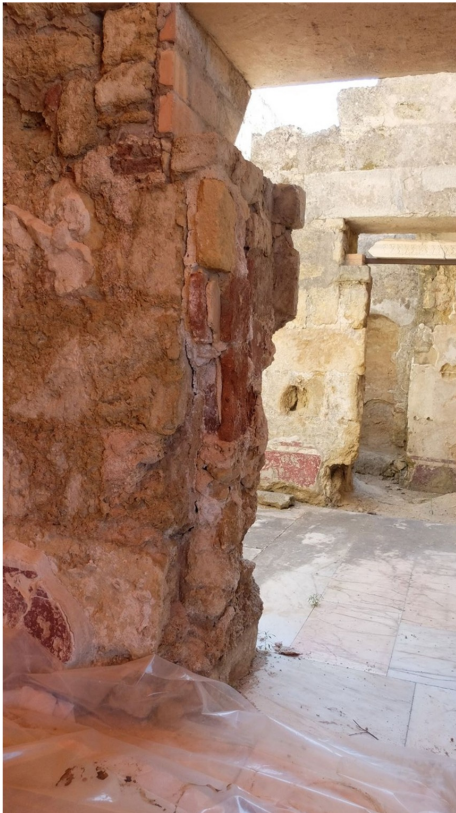
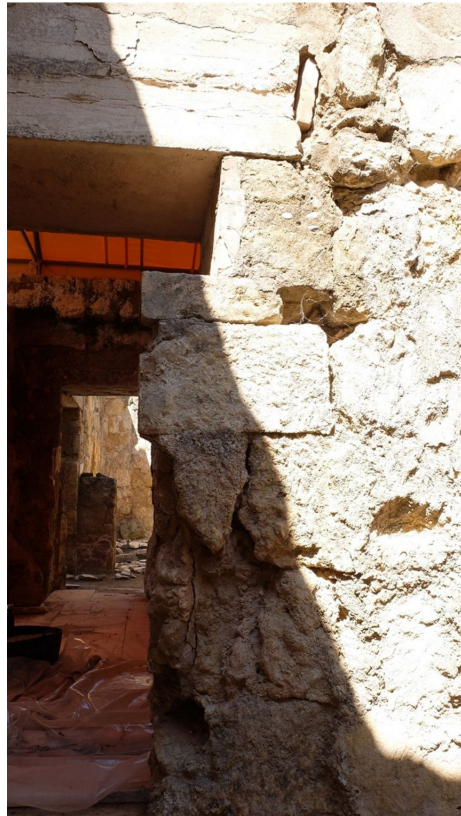
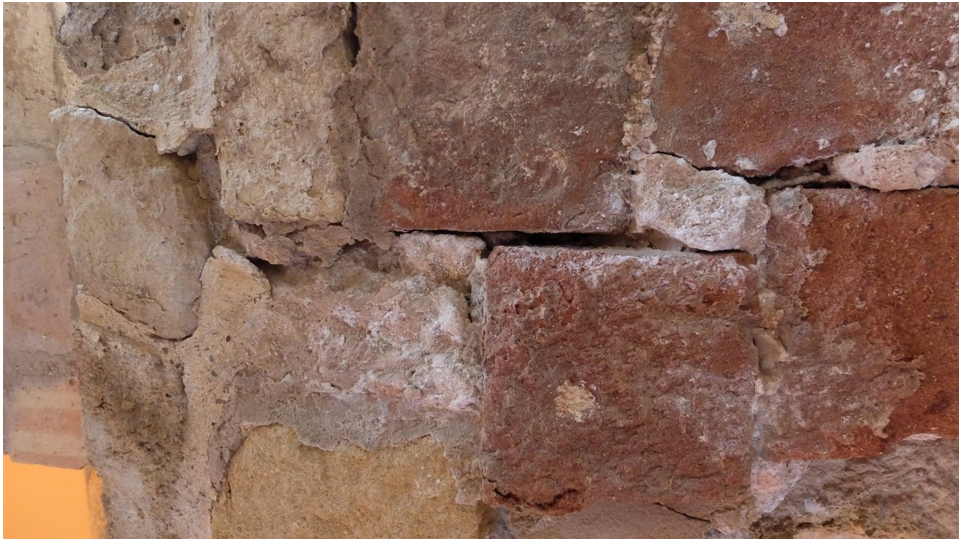
- Separación de estratos y entre diferentes piezas de sillería y ladrillos

- Pérdida de material cementante
- Fuerte erosión por escorrentías
- Colonización biológica
- Acumulación de detritos en intersticios y oquedades

**Fig. 8 a 10.** Jamba entre espacios 7 y 8. Vistas generales (sup.) y detalle (inf.)

- Puntales y/o apeos de la jamba norte
- Fijación de la zona en riesgo de desprendimiento, tanto de sillares como de ladrillos, previa eliminación de detritos y colonización biológica (con aplicación de tratamiento biocida en caso necesario), así como de morteros de intervenciones anteriores que no cumplen su función.
- Sellado de la zona para evitar vías de entrada de agua al interior del muro

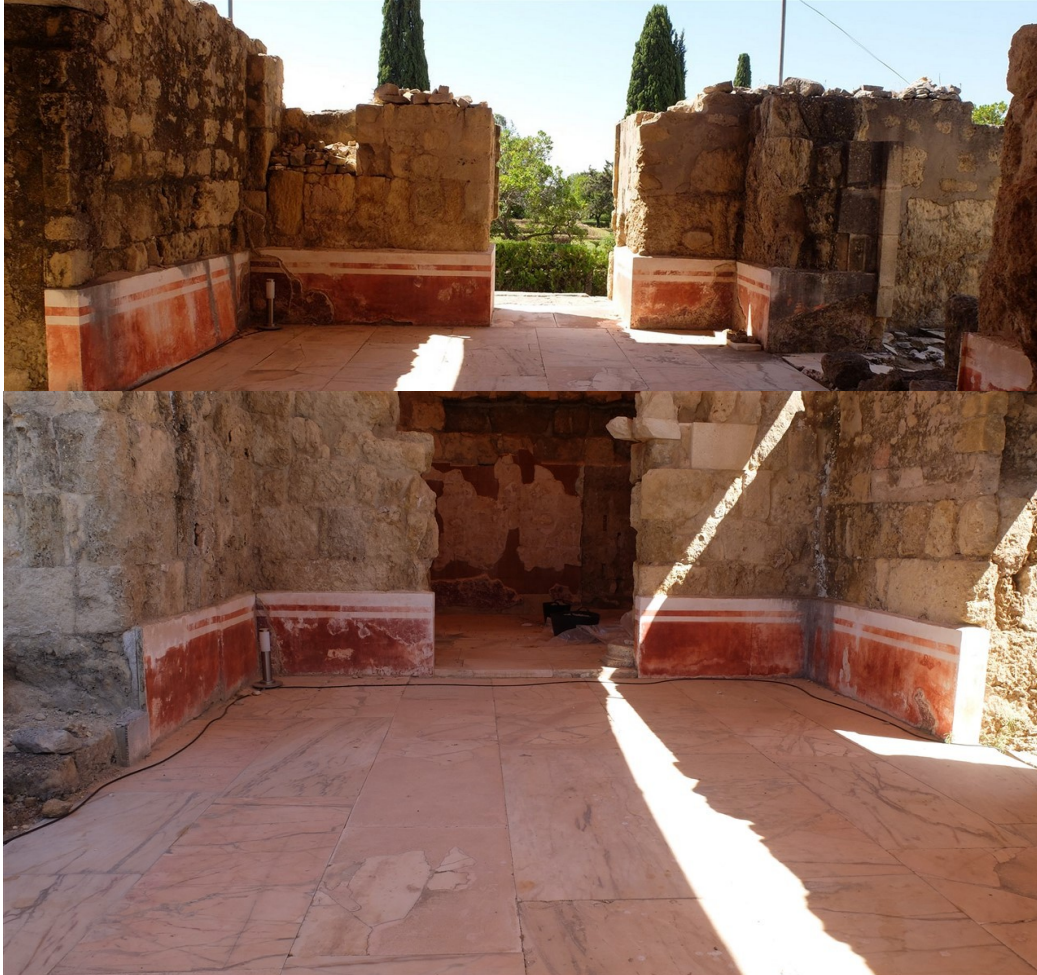
- Movimiento y deformación de planchas de Aerolam® debido a la presión ejercida por el desprendimiento de Arlita® en el reverso
- Pérdida de este último material en aperturas producidas por la separación de las planchas respecto al paramento.
- Colonización biológica, como mínimo en el anverso
- Pérdida de capas superficiales

**Fig. 11 y 12.** Reintegración a retirar. Vista general.

- Retirada de planchas de Aerolam®, con especial cuidado en zonas próximas o en contacto con los revestimientos originales. Estas serán desechadas en su mayor parte, salvo algunos tramos que desde el Conjunto se decidan almacenar, en función de su estado. El grueso de la reintegración mide en torno a 1720 x 73 cm aproximadamente, además de un tramo localizado en el vano entre los espacios 18 y 19, de unas medidas aproximadas de 92 x 34 cm. La gestión de residuos del material desechado deberá ser tramitado por la empresa adjudicataria, al igual que el traslado a sede del material que se decida almacenar.
- Retirada de Arlita®, que será entregada al Conjunto para su reutilización en tareas de mantenimiento.

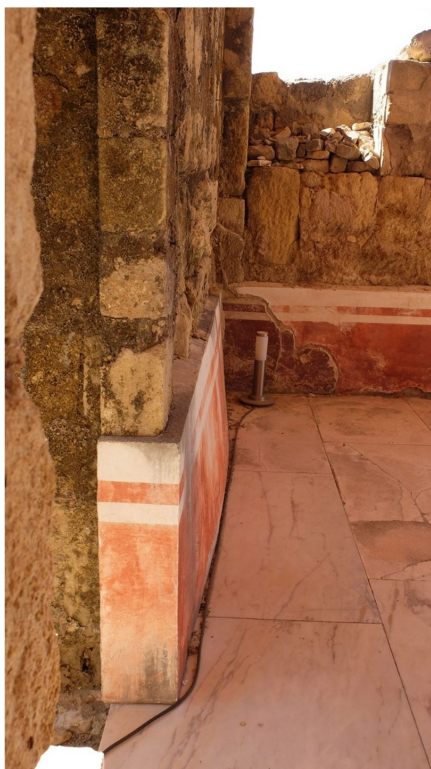
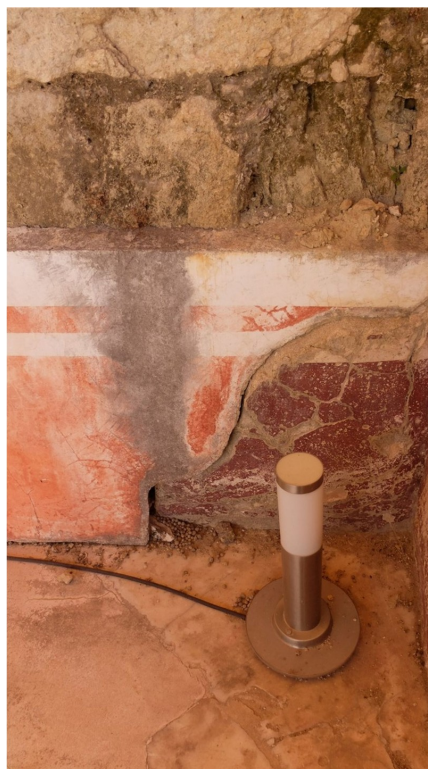
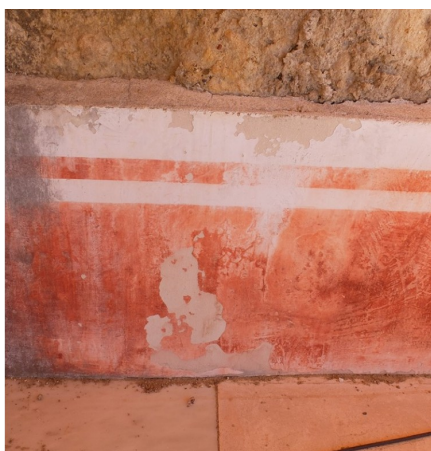
**Fig. 13 a 15.** Detalles del estado de la reintegración.

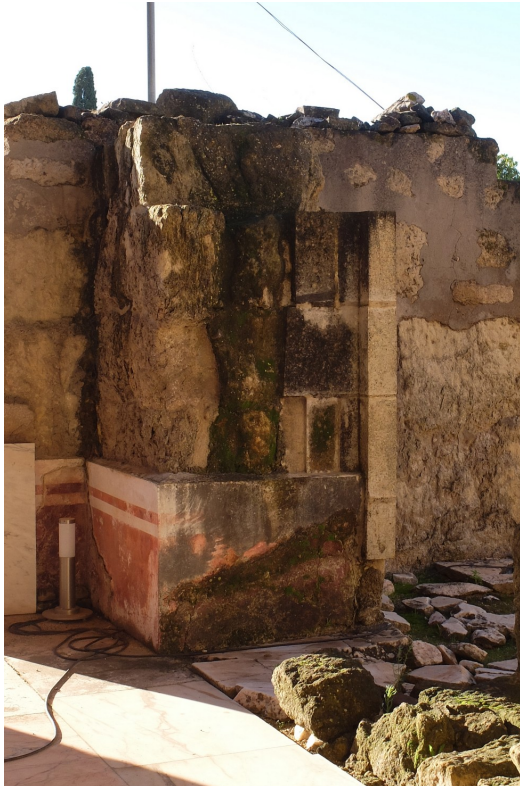
mejora

**Fig. 16.** Revestimiento propuesto como

Se valorará con diez puntos el compromiso de la ejecución de los tratamientos contra la colonización biológica de fijación en el revestimiento 46.49 (ver anexo).
