| <p>Junta de Andalucía</p> | <p>ESTADO DE CONSERVACIÓN Y PROPUESTA DE INTERVENCIÓN DE ELEMENTOS DE CARPINTERÍA DEL MUSEO “CASA DE LOS TIROS” DE GRANADA</p> | <p><b>Consejería de Cultura y Deporte</b><br/>Museo Casa de los Tiros</p> |

ESTADO DE CONSERVACIÓN Y PROPUESTA DE INTERVENCIÓN DE ELEMENTOS DE CARPINTERÍA DEL MUSEO "CASA DE LOS TIROS" DE GRANADA

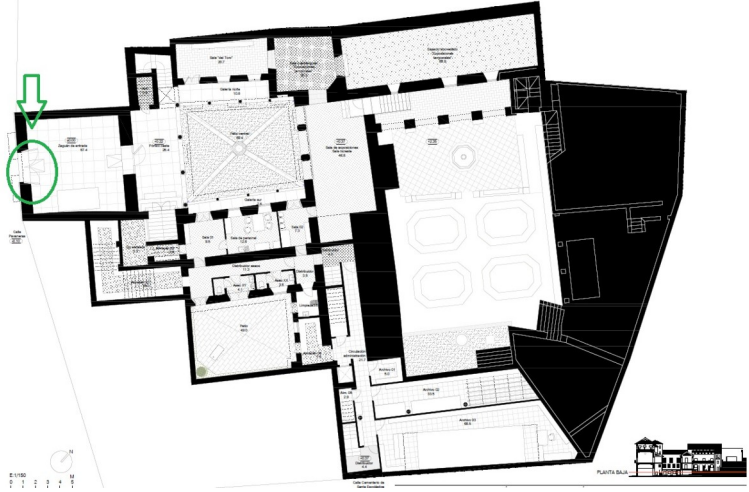
| <ol style="list-style-type: none"> <li>1. Falta de piezas metálicas decorativas.</li> <li>2. Chapa de metal que recubre el portón en mal estado con restos de barnices o posible tratamiento de acabado.</li> <li>3. Restos de pinturas anteriores que no han sido correctamente eliminadas antes de volver a ser pintada.</li> <li>4. Suciedad y depósitos no adheridos como polvo.</li> <li>5. Marcas de arañazos y golpes producidos por la acción antrópica.</li> <li>6. Fendas, grietas y deformaciones de la madera producidos por la evolución histórica y los elementos ajenos insertados.</li> </ol> | <ul style="list-style-type: none"> <li>-Limpieza superficial de polvo y otros residuos.</li> <li>- Limpieza mecánica de elementos metálicos.</li> <li>- Reposición y ajuste de elementos metálicos decorativos.</li> <li>- Eliminación de restos de barnices y pinturas inadecuadas o excesivas.</li> <li>- Tratamiento de desinsectación preventivo.</li> <li>- No se sellarán juntas entre piezas de madera ni grietas ni fendas, así como tampoco las perforaciones de clavos o las producidas por xilófagos.</li> </ul> | |

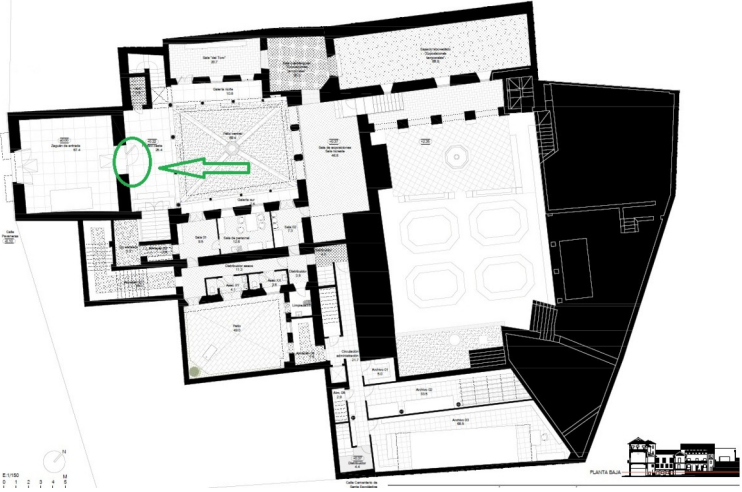
| <ol style="list-style-type: none"> <li>1. Dislocación de la puerta que se encuentra descuadrada por corte en el peinazo. La puerta pequeña también parece descuadrada por este motivo.</li> <li>2. Excesivas capas de pinturas superpuestas que dan al portón un aspecto demasiado brillante y artificial. Además, esto no deja ver con claridad el aspecto real en el que se encuentra la madera.</li> <li>3. Fendas y grietas.</li> <li>4. Suciedad y depósitos no adheridos como polvo.</li> <li>5. Elementos ajenos añadidos, como la rueda para abrir y cerrar la puerta u otros insertados en el tablero inferior.</li> <li>6. Desconchones y faltas puntuales de pintura por roces y golpes.</li> </ol> | | <ul style="list-style-type: none"> <li>- Limpieza superficial de polvo y otros residuos.</li> <li>- Limpieza mecánica de elementos metálicos.</li> <li>- Eliminación de restos de barnices y pinturas inadecuadas o excesivas.</li> <li>- Tratamiento de desinsectación preventivo.</li> <li>- Consolidación estructural para solventar problemas evidentes de estabilidad, realizando refuerzos o incorporando piezas nuevas adecuadas.</li> <li>- Pintado o entonado del portón si se considera necesario, para su mejor conservación e integración en el conjunto museográfico.</li> <li>- tratamiento de la madera en caso de dejarse vista, con aceites naturales.</li> </ul> |

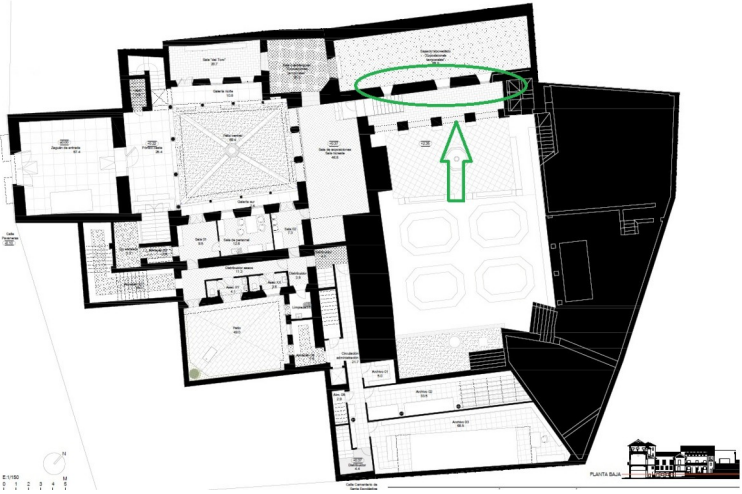
| <ul style="list-style-type: none"> <li>- Degradaciones producidas por xilófagos. Aunque en la actualidad no se han detectado xilófagos activos.</li> <li>- Deformaciones y dislocaciones.</li> <li>-Intervenciones inadecuadas.</li> <li>- Piezas añadidas.</li> <li>-Suciedad y depósitos no adheridos.</li> <li>- Cierres en mal estado.</li> <li>- Golpes y rozaduras motivadas por la acción antrópica.</li> </ul> | | <ul style="list-style-type: none"> <li>- Retirada de elementos ajenos</li> <li>- Limpieza superficial</li> <li>- Retirada de pinturas y barnices inadecuados</li> <li>- Tratamiento de desinsectación preventiva</li> <li>- Comprobación y ajustes del sistema de cierre</li> <li>- Pintado o entonado de la madera</li> <li>- Tratamiento de consolidación, nutrición y protección de la madera</li> </ul> |

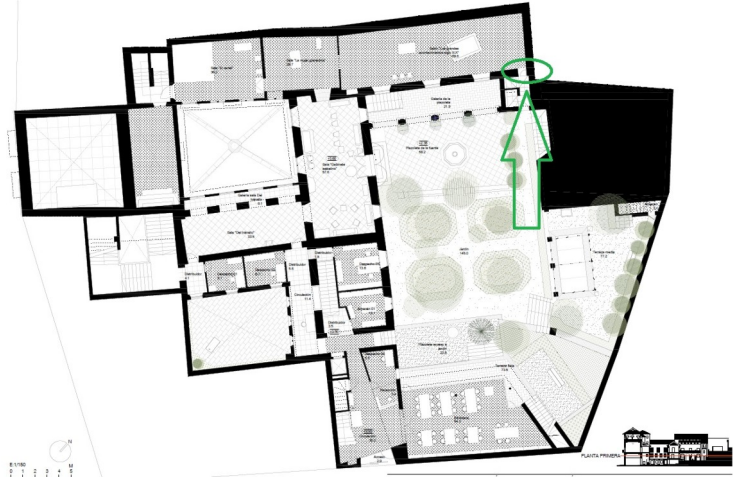
| <ul style="list-style-type: none"> <li>- Degradaciones producidas por xilófagos. Aunque en la actualidad no se han detectado xilófagos activos.</li> <li>- Deformaciones y dislocaciones.</li> <li>-Intervenciones inadecuadas.</li> <li>- Piezas añadidas.</li> <li>-Suciedad y depósitos no adheridos.</li> <li>- Cierres en mal estado.</li> <li>- Golpes y rozaduras motivadas por la acción antrópica.</li> </ul> | | <ul style="list-style-type: none"> <li>- Retirada de elementos ajenos</li> <li>- Limpieza superficial</li> <li>- Retirada de pinturas y barnices inadecuados</li> <li>- Tratamiento de desinsectación preventiva</li> <li>- Comprobación y ajustes del sistema de cierre. Instalación de un tirador</li> <li>- Pintado o entonado de la madera</li> <li>- Tratamiento de consolidación, nutrición y protección de la madera</li> </ul> |

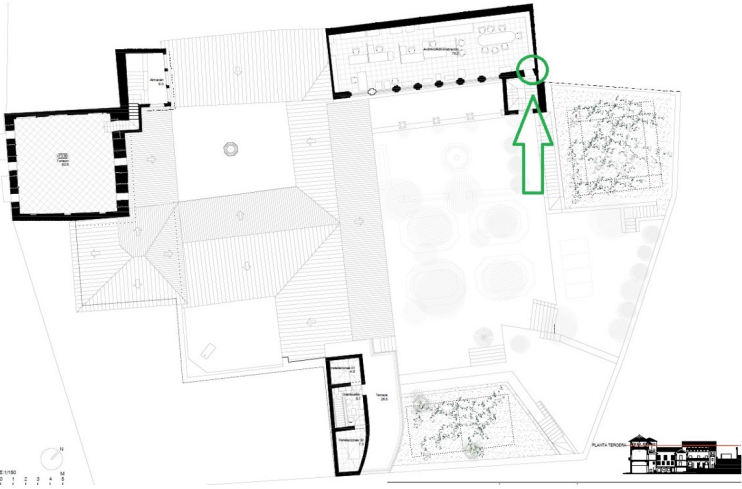
| <ul style="list-style-type: none"> <li>- Degradaciones producidas por xilófagos. Aunque en la actualidad no se han detectado xilófagos activos.</li> <li>- Deformaciones y dislocaciones.</li> <li>-Intervenciones inadecuadas.</li> <li>- Piezas añadidas.</li> <li>-Suciedad y depósitos no adheridos.</li> <li>- Cierres en mal estado.</li> <li>- Golpes y rozaduras motivadas por la acción antrópica.</li> </ul> | | <ul style="list-style-type: none"> <li>- Retirada de elementos ajenos</li> <li>- Limpieza superficial</li> <li>- Retirada de pinturas y barnices inadecuados</li> <li>- Tratamiento de desinsectación preventiva</li> <li>- Comprobación y ajustes del sistema de cierre</li> <li>- Pintado o entonado de la madera</li> <li>- Tratamiento de consolidación, nutrición y protección de la madera</li> </ul> |

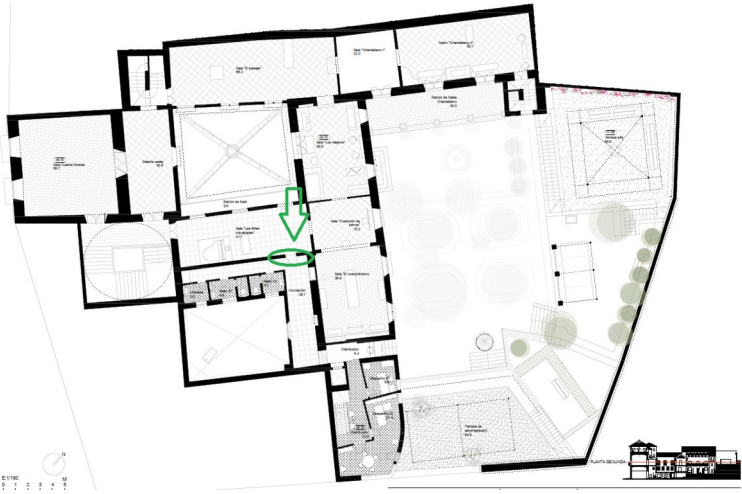
| <ul style="list-style-type: none"> <li>- Fendas. En algunas puertas y ventanas encontramos fendas que, aunque no presentan un riesgo importante, suponen un factor de deterioro.</li> <li>- Degradaciones producidas por xilófagos. Aunque en la actualidad no se han detectado xilófagos activos.</li> <li>- Deformaciones y dislocaciones.</li> <li>-Intervenciones inadecuadas.</li> <li>- Piezas añadidas.</li> <li>-Suciedad y depósitos no adheridos.</li> <li>- Cierres en mal estado.</li> <li>- Golpes y rozaduras motivadas por la acción antrópica.</li> </ul> | | <ul style="list-style-type: none"> <li>- Retirada de elementos ajenos</li> <li>- Limpieza superficial</li> <li>- Retirada de pinturas y barnices inadecuados</li> <li>- Tratamiento de desinsectación preventiva</li> <li>- Comprobación y ajustes del sistema de cierre</li> <li>- Pintado o entonado de la madera</li> <li>- Tratamiento de consolidación, nutrición y protección de la madera</li> </ul> |

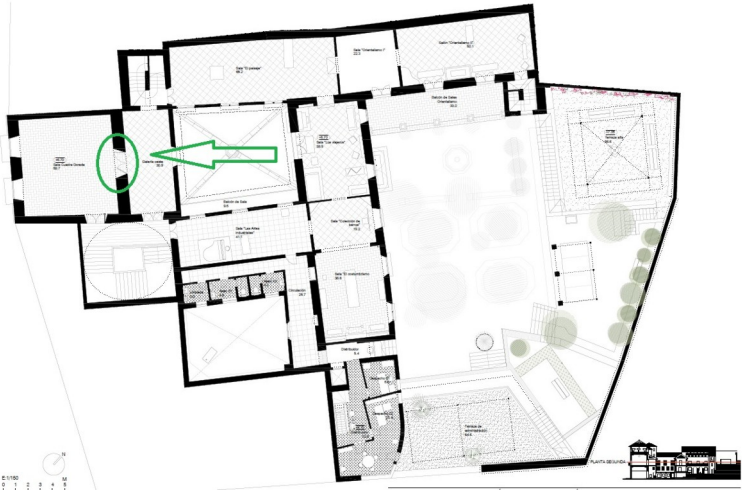
| <ol style="list-style-type: none"> <li>1. Fendas y grietas en la madera que aparentemente están selladas y estabilizadas.</li> <li>2. Intervenciones anteriores que han dado lugar a una limpieza posiblemente abrasiva o excesiva quedando zonas de la madera con un aspecto desigual.</li> <li>3. Marcas, golpes y rozaduras generadas por el propio uso y la acción antrópica.</li> <li>4. Suciedad puntual, polvo y otros residuos no adheridos.</li> <li>5. Elementos ajenos insertados como clavos y otros.</li> <li>6. Injertos de madera.</li> </ol> | <ul style="list-style-type: none"> <li>- Limpieza superficial de polvo y otros residuos.</li> <li>- Limpieza mecánica para intentar minimizar el aspecto desigual de algunas zonas de la madera por anteriores limpiezas abrasivas.</li> <li>- Tratamiento de desinsectación preventivo.</li> <li>- Tratamiento de la madera con aceites naturales específicos.</li> </ul> | |

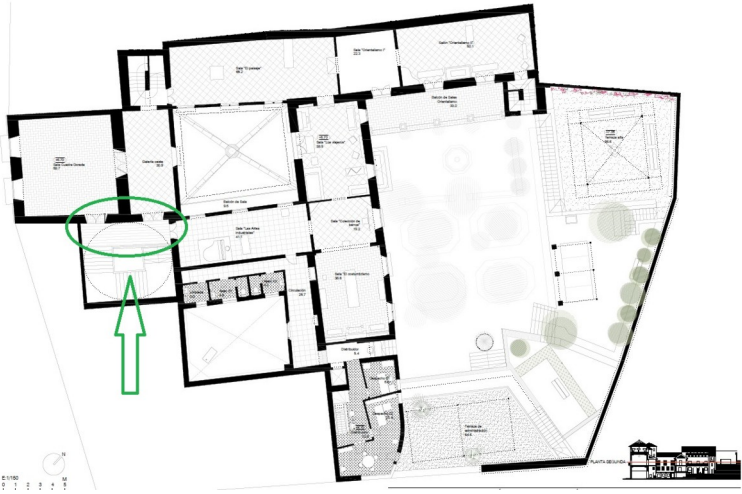
| <ul style="list-style-type: none"> <li>- Degradaciones producidas por xilófagos. Aunque en la actualidad no se han detectado xilófagos activos.</li> <li>- Deformaciones y dislocaciones.</li> <li>-Intervenciones inadecuadas.</li> <li>- Piezas añadidas.</li> <li>-Suciedad y depósitos no adheridos.</li> <li>- Cierres en mal estado.</li> <li>- Golpes y rozaduras motivadas por la acción antrópica.</li> </ul> | | <ul style="list-style-type: none"> <li>- Retirada de elementos ajenos</li> <li>- Limpieza superficial</li> <li>- Retirada de pinturas y barnices inadecuados</li> <li>- Tratamiento de desinsectación preventiva</li> <li>- Comprobación y ajustes del sistema de cierre</li> <li>- Pintado o entonado de la madera</li> <li>- Tratamiento de consolidación, nutrición y protección de la madera</li> </ul> |

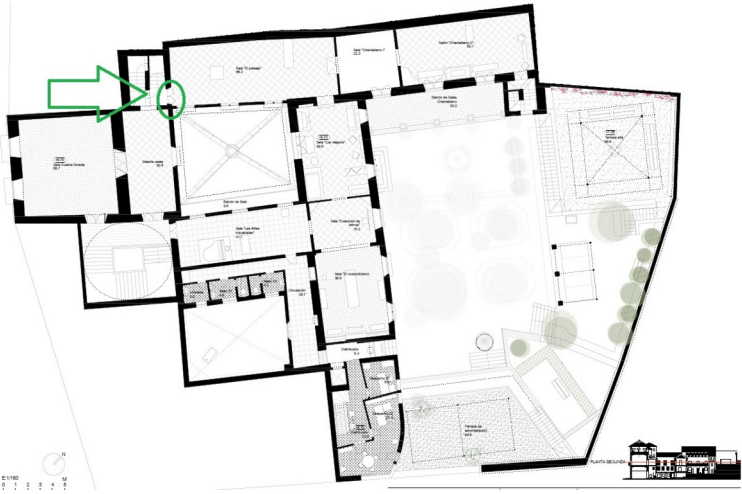
| <ul style="list-style-type: none"> <li>- Degradaciones producidas por xilófagos. Aunque en la actualidad no se han detectado xilófagos activos.</li> <li>- Deformaciones y dislocaciones.</li> <li>-Intervenciones inadecuadas.</li> <li>- Piezas añadidas.</li> <li>-Suciedad y depósitos no adheridos.</li> <li>- Cierres en mal estado.</li> <li>- Golpes y rozaduras motivadas por la acción antrópica.</li> </ul> | | <ul style="list-style-type: none"> <li>- Retirada de elementos ajenos</li> <li>- Limpieza superficial</li> <li>- Retirada de pinturas y barnices inadecuados</li> <li>- Tratamiento de desinsectación preventiva</li> <li>- Comprobación y ajustes del sistema de cierre</li> <li>- Pintado o entonado de la madera</li> <li>- Tratamiento de consolidación, nutrición y protección de la madera</li> </ul> |
