ACUERDO DEL CONSEJO DE GOBIERNO POR EL QUE SE DA POR ENTERADO DE LA RESOLUCIÓN DEL CONSEJERO DE FOMENTO Y VIVIENDA POR LA QUE SE DECLARAN DE EMERGENCIA LA EJECUCIÓN DE LAS OBRAS DEL PUENTE DE LOS VADOS EN EL P.K. 5+350 DE LA A-92G, EN LA PROVINCIA DE GRANADA.

TÍTULO:
MEMORIA JUSTIFICATIVA PARA LA ESTABILIZACIÓN Y CORRECCIÓN
DEL PUENTE DE LOS VADOS EN EL P.K. 5+350 DE LA A-92G

CARRETERAS:
A-92G (DE SANTA FE A GRANADA)

FECHA DE REDACCIÓN: NOVIEMBRE DE 2016

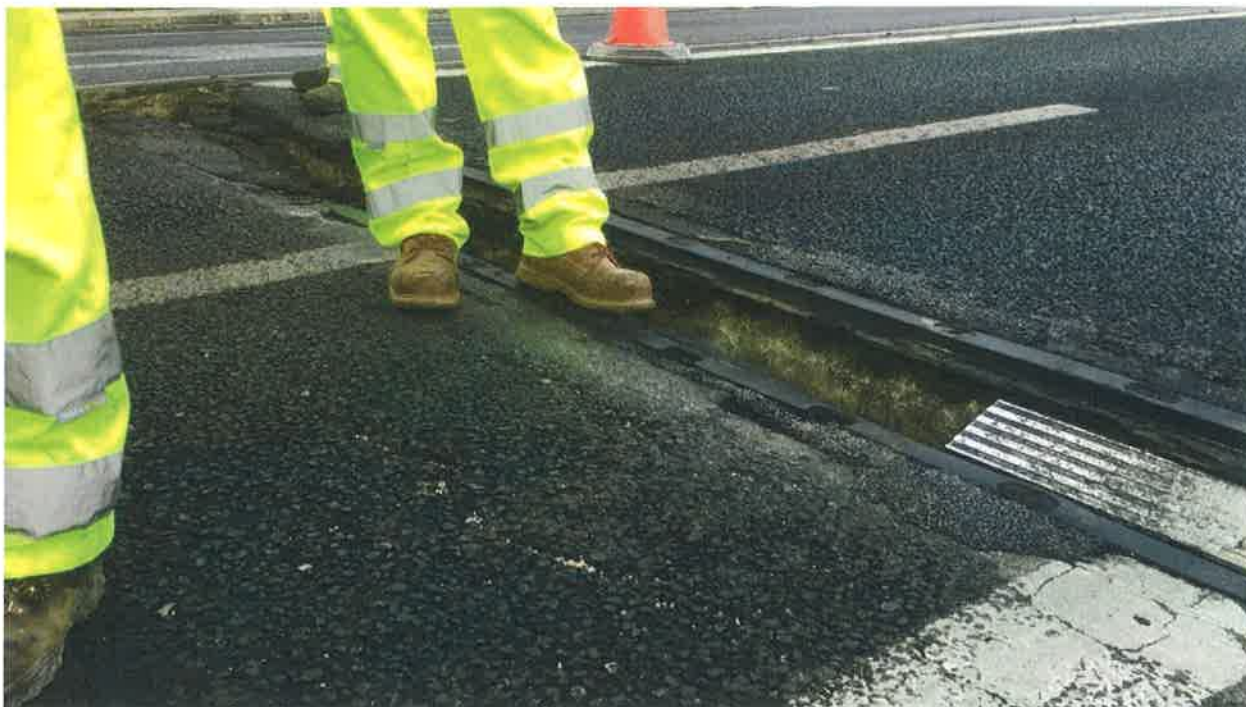
El Puente de los Vados salva el río Genil, principal afluente del Guadalquivir, en el P.K. 5+350 de la carretera A-92G, entre Santa Fe y Granada capital. El 21 de noviembre de 2016, a las 11:30, se detectó un resalto de 20 cm en el carril izquierdo de la calzada izquierda (sentido Granada-Sevilla) a la altura del estribo Oeste, como consecuencia de la rotura de los anclajes de la cabeza de la viga a dicho estribo. Esto provocó que se cortara al tráfico dicho carril izquierdo hasta que se resuelva la incidencia.

Escalón de 20 cm producido

1. Se ha realizado el corte del carril izquierdo de la calzada izquierda mediante conos, balizas luminosas y paneles direccionales, según la instrucción 8.3-IC. Dicho corte tiene la longitud necesaria para habilitar la zona de trabajo.
2. Se contrapesó la ausencia de anclajes mediante dos bañeras cargadas de zahorra. Posteriormente se sustituyeron por muertos de hormigón de contrapeso de grúas.

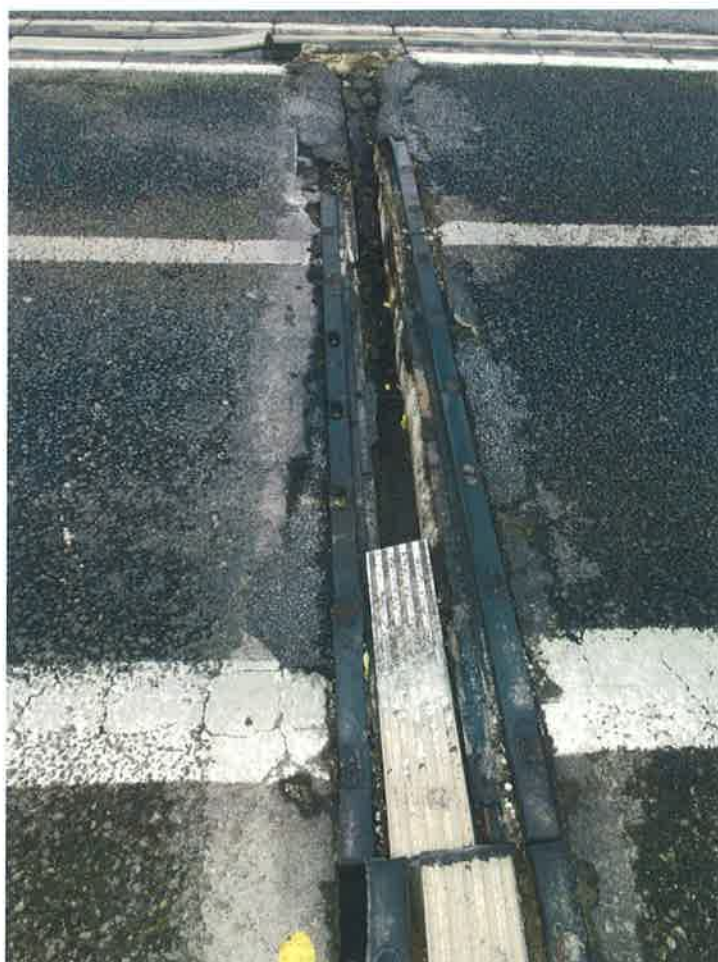
Asimismo, se han dañado las juntas de dilatación transversales como longitudinales, lo que provoca una mayor entrada de agua, favoreciendo la corrosión de los torones.

Junta transversal del estribo Oeste

1. Ejecución de 16 anclajes definitivos (cada anclaje antiguo se sustituye por dos nuevos) mediante barra DYWIDAG de acero de alto límite elástico (950 Mpa/cm²) de 47 mm de diámetro, de entre 29 m de longitud (según su ubicación). Se actuará por tanto en las dos vigas de la calzada izquierda y en ambos estribos.
2. Reposición de juntas de dilatación transversales y longitudinales.
3. Adecuación del drenaje de la estructura.
4. Reparación puntual del firme.

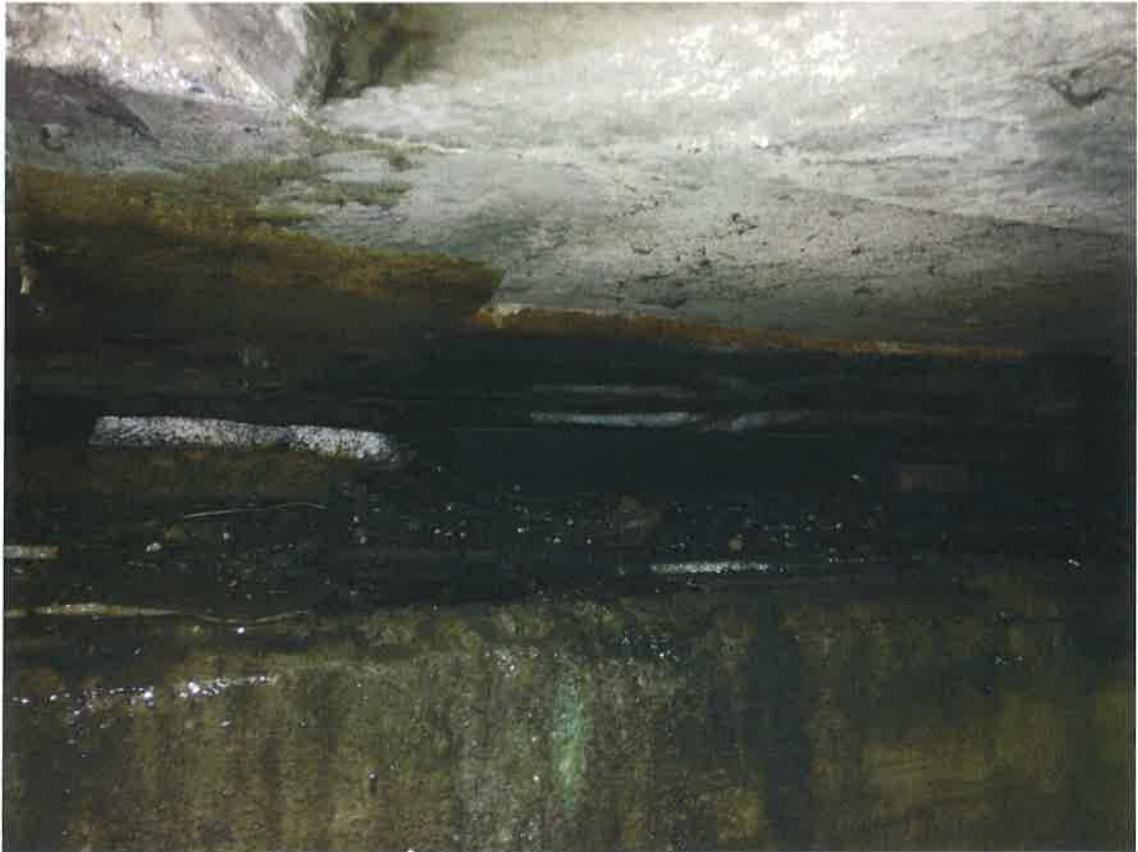
Por otro lado, el "levantamiento" de la viga también ha provocado la anulación del tope sísmico, lo que supone un elevado riesgo para la misma en caso de terremoto ya que al no funcionar dicho tope, se han habilitado los movimientos horizontales, para los que no está calculada la viga.

Viga elevada sin contacto sobre el taco de neopreno

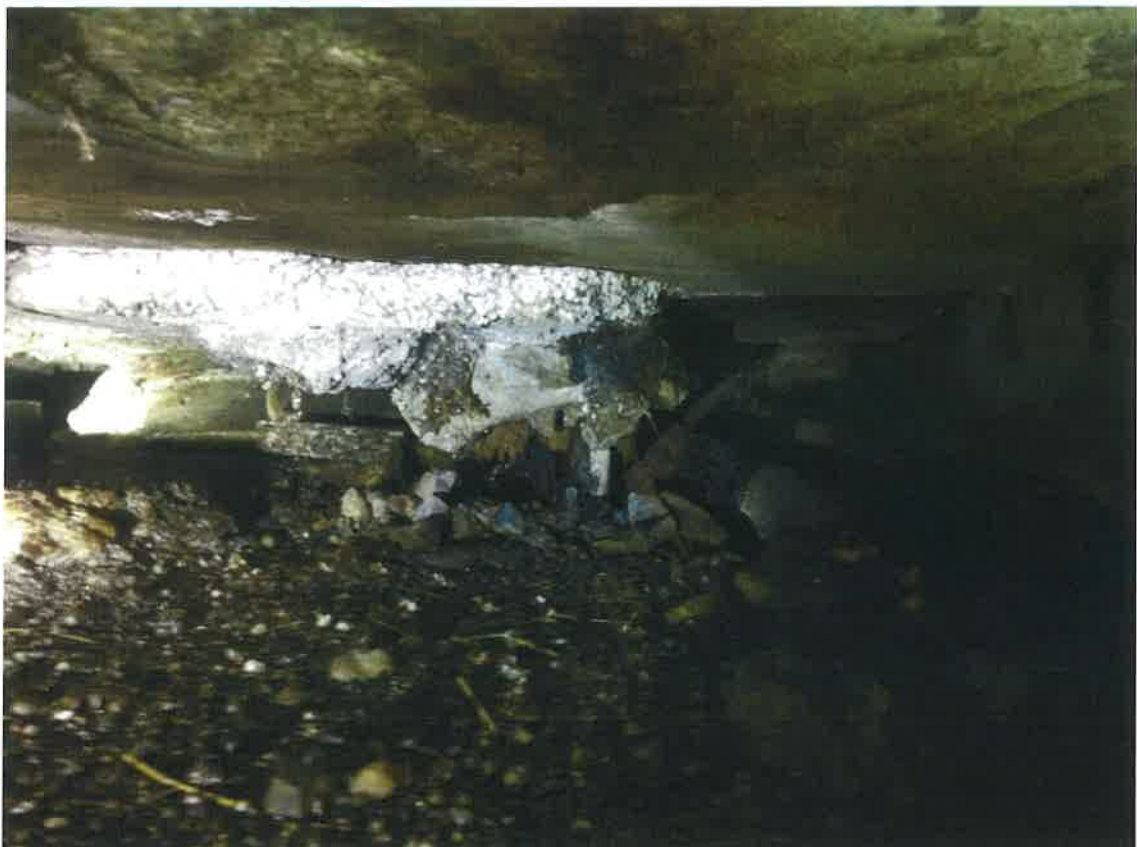
El objeto de esta memoria es describir los daños de la estructura del P.K. 5+350 de la carretera A-92G, como consecuencia de la rotura de los anclajes entre el estribo Oeste y la viga que sostiene al carril izquierdo de la calzada izquierda, por corrosión de los mismos, ocurrida el pasado 21 de noviembre de 2016, y realizar así una valoración para la inmediata corrección.

Los torones de uno de los dos anclajes de la viga izquierda de la calzada izquierda en el estribo Oeste, se han seccionado por corrosión. El segundo anclaje no ha sido capaz él sólo de aguantar la tensión por lo que se han dañado sus torones, rompiendo también finalmente. No obstante, este segundo anclaje también estaba corroído, por lo que su rotura también era inminente independientemente de lo que le pasara a su contiguo. Esto indica que la vaina exterior de protección del conjunto de 12 torones no es adecuada, siendo frágil y no pudiendo cumplir por tanto su función de aislamiento de los torones del medio externo, a lo que hay que sumarle la ausencia de vaina protectora individual de cada torón. Por todo ello, ante la ausencia de la carga vertical que aplicaban los dos anclajes al romperse, la viga se ha "levantado" 20 cm, dejando de apoyar en sus neoprenos correspondientes y estando por tanto en voladizo el vano de 25 m junto al estribo Oeste. Al quedar en voladizo, ha sido obligatoria la retirada del tráfico ya que las cargas del mismo dañarían irremediablemente la estructura de la viga.

Cordones del anclaje rotos

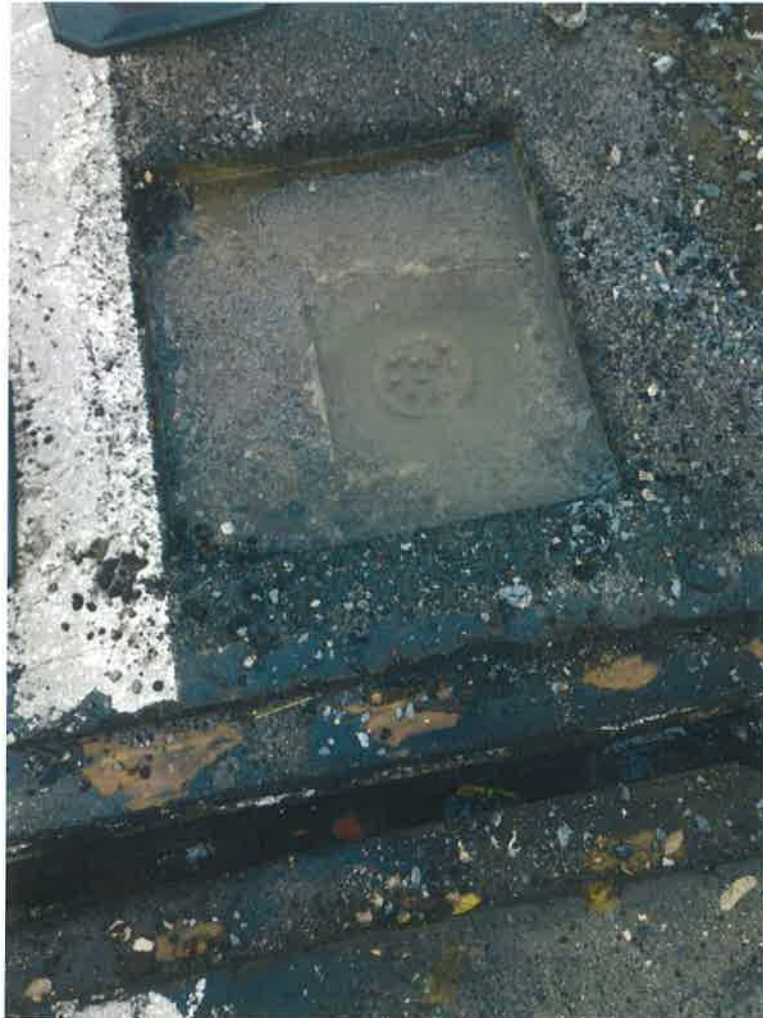
3. Se está limpiando la zona entre la parte inferior de las vigas y el estribo al objeto de poder hacer una inspección más minuciosa.
4. Se han realizado los cálculos estructurales correspondientes para validar la solución.
5. Se han iniciado los taladros en la cabeza de la viga, donde se alojarán los futuros anclajes.
6. Se han localizado las cabezas de los anclajes del estribo Este de la viga izquierda.

Cabeza del anclaje en superficie
