**ACUERDO DE 26 DE FEBRERO DE 2019, DEL CONSEJO DE GOBIERNO, POR EL QUE SE DA POR ENTERADO DE LA RESOLUCIÓN DE LA AGENCIA PÚBLICA ANDALUZA DE EDUCACIÓN POR LA QUE SE DECLARA DE EMERGENCIA LA ACTUACIÓN EN EL CEIP ANDALUCÍA DE FUENGIROLA (MÁLAGA).**

## **PROPUESTA TÉCNICA POR DAÑOS DETECTADOS EN EL FORJADO DE PLANTA BAJA DEL EDIFICIO PRINCIPAL POR PERDIDA DE LA CAPACIDAD RESISTENTE DEL MISMO EN EL CEIP ANDALUCÍA DE FUENGIROLA (MÁLAGA).**

## **INFORME TÉCNICO**

### **OBRAS DE EMERGENCIA EN EL CEIP ANDALUCÍA, FUENGIROLA (MÁLAGA), PARA APUNTALAMIENTO DE FORJADO DE PLANTA BAJA DEL EDIFICIO PRINCIPAL**

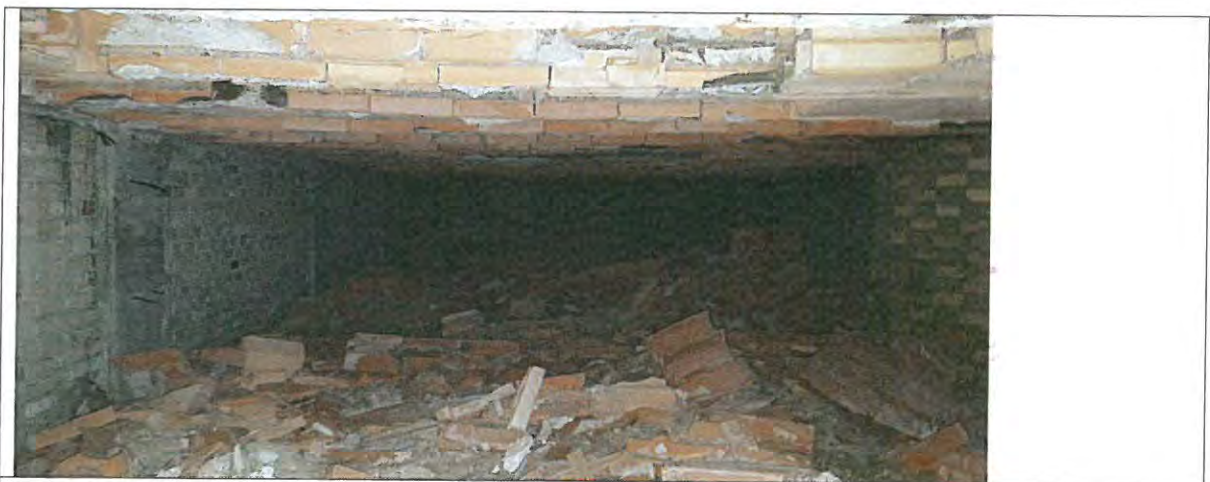
En la inspección del centro se aprecia que el edificio dispone de un forjado sanitario que se separa del terreno unos 0.80m conformado por nervios unidireccionales de 4,30 m. de luz libre que apoyan sobre muretes de fábrica de ladrillo.

Los nervios in situ están ejecutados en hormigón sobre una pieza cerámica, disponiendo de bovedillas cerámicas como elementos de entrevigado.

Se observa que las bovedillas se han desprendido quedando el forjado como se aprecia en las imágenes siguientes.

*Foto 1 Configuración del forjado*

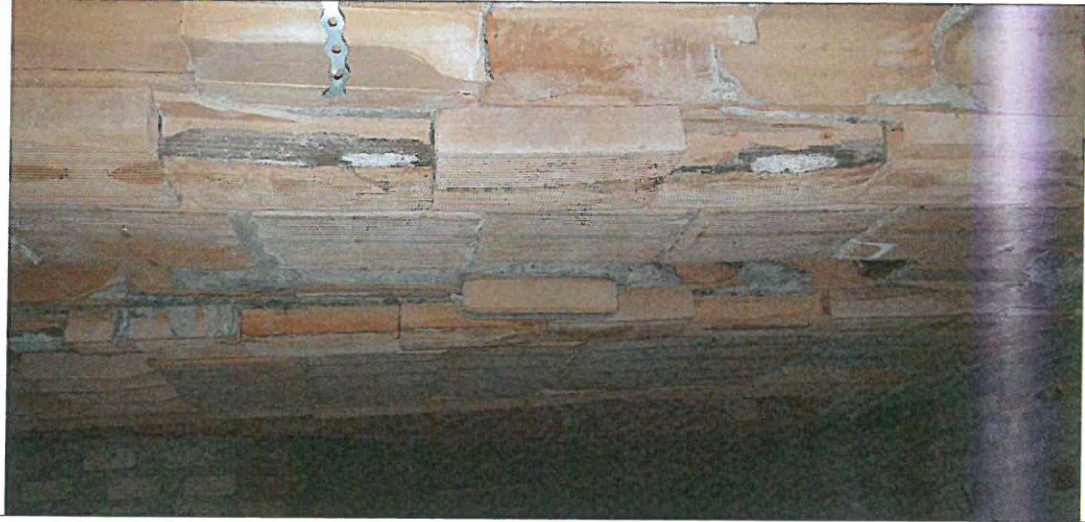
*Foto 2 Detalle del estado del forjado.*

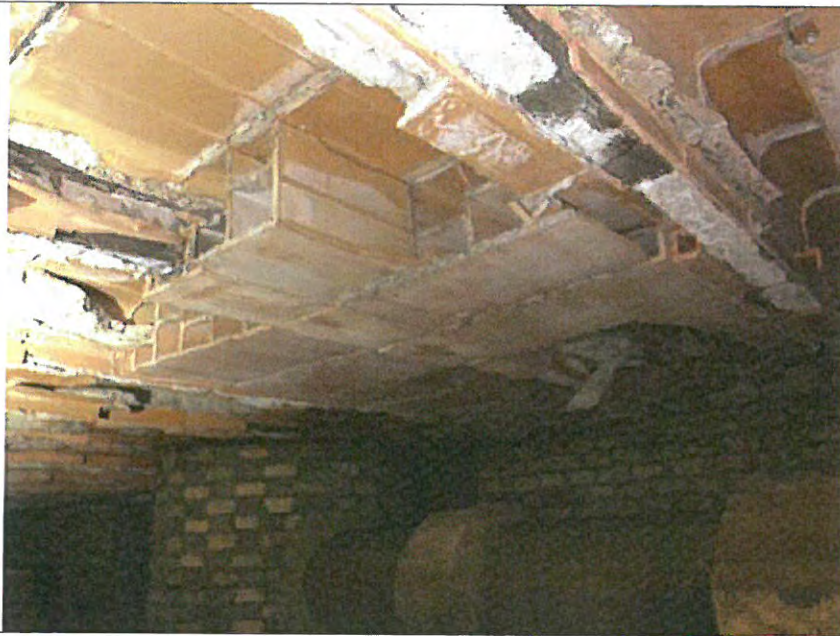
*Foto 3 Detalle del estado del forjado.*

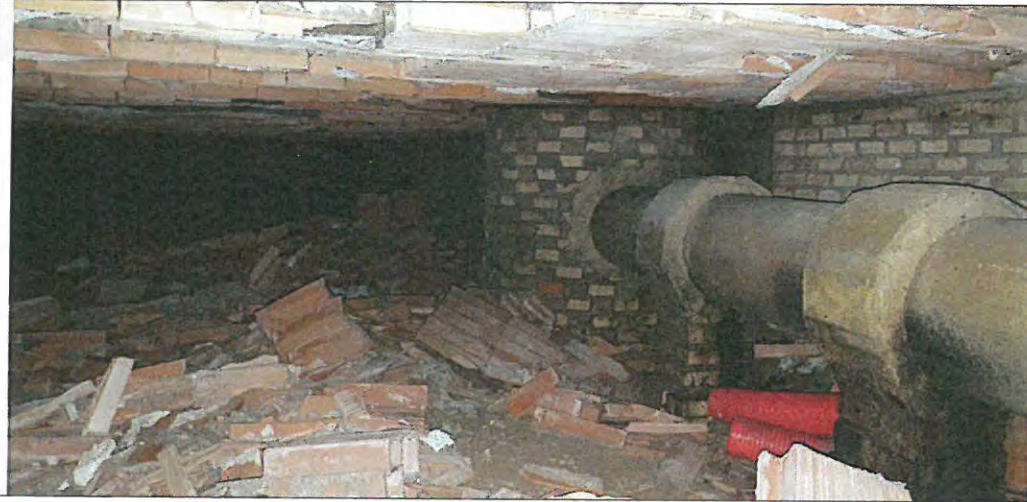
El saneamiento que discurre por la cámara sanitaria esta ejecutado con arqueta de ladrillo apoyadas en el terreno y conducciones de hormigón.

*Foto 4 detalle de la conducción de saneamiento.*

Se aprecia igualmente que la cámara sanitaria no dispone de ventilación.

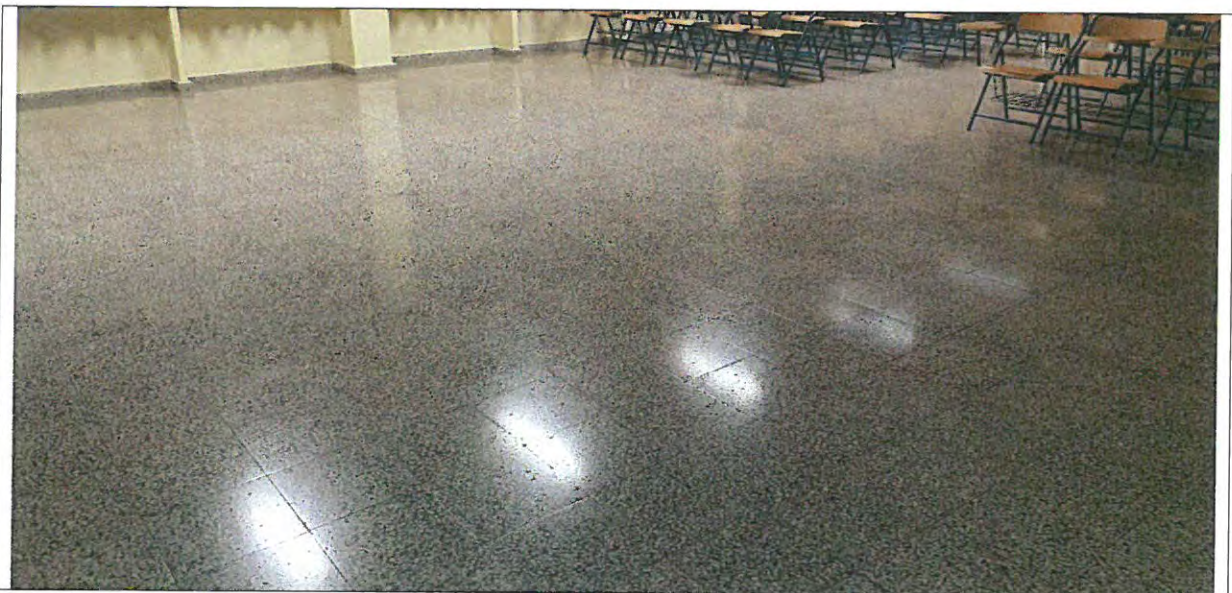
No se aprecian en la solería síntomas que indiquen la existencia de deformaciones excesivas en el forjado.

Estado de la solería

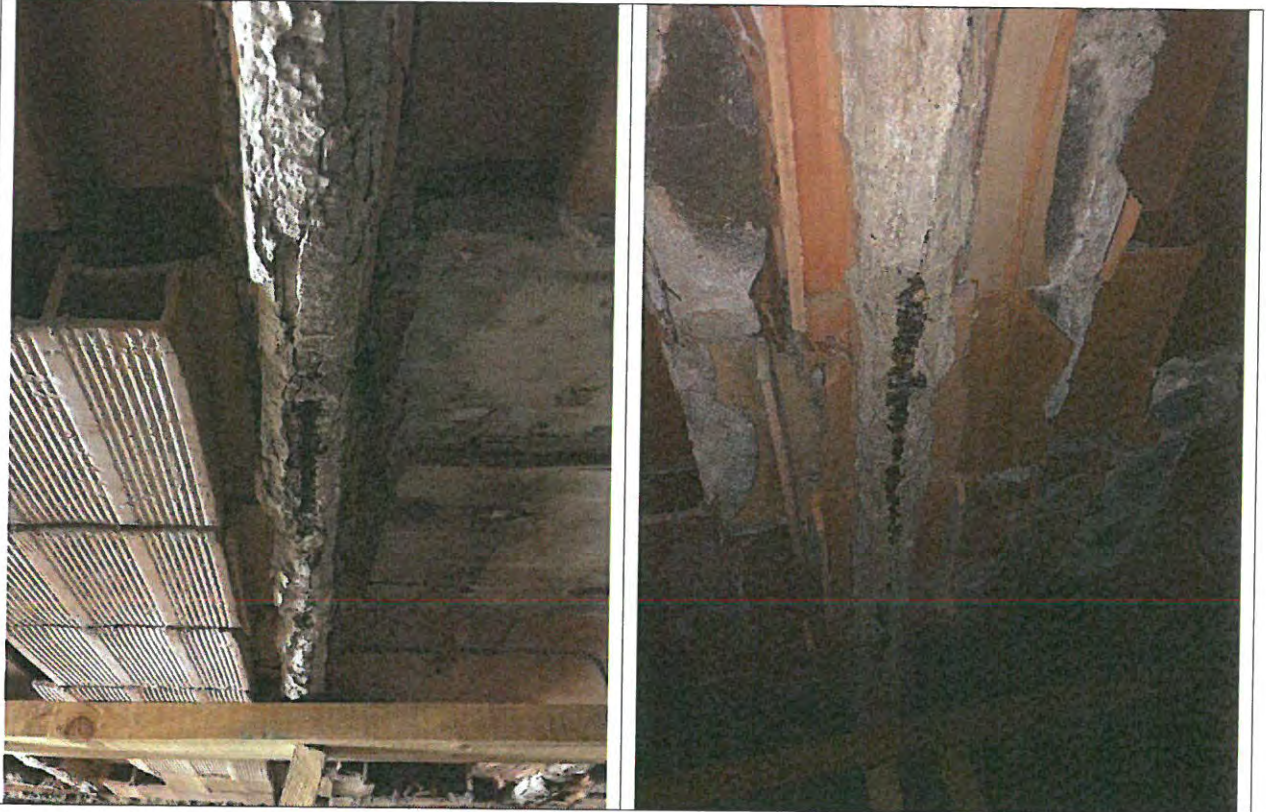
Se aprecia que existen viguetas que han perdido el recubrimiento de hormigón presentando las armaduras vistas, y con un estado de corrosión variable según los casos.

Estado de las armaduras en viguetas

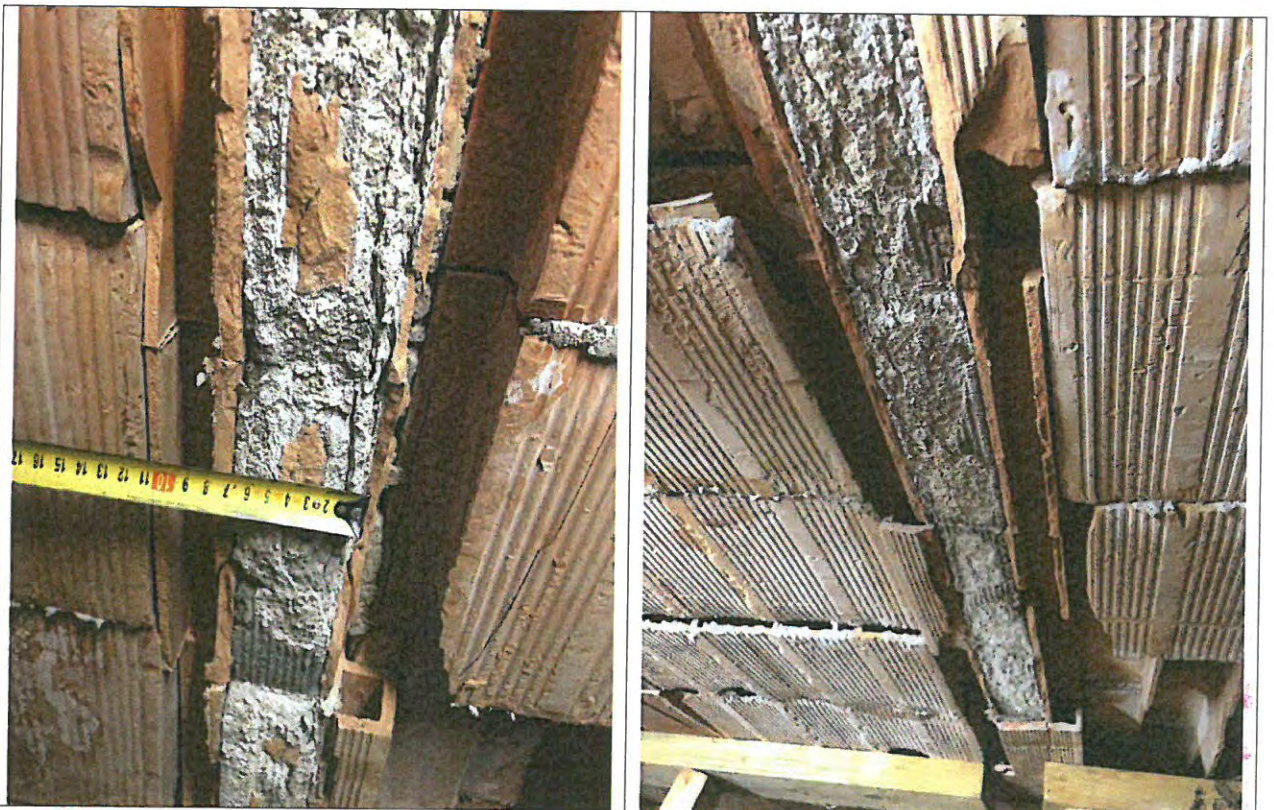
La dimensión del nervio es de 7 cm de ancho

Dimensión del nervio

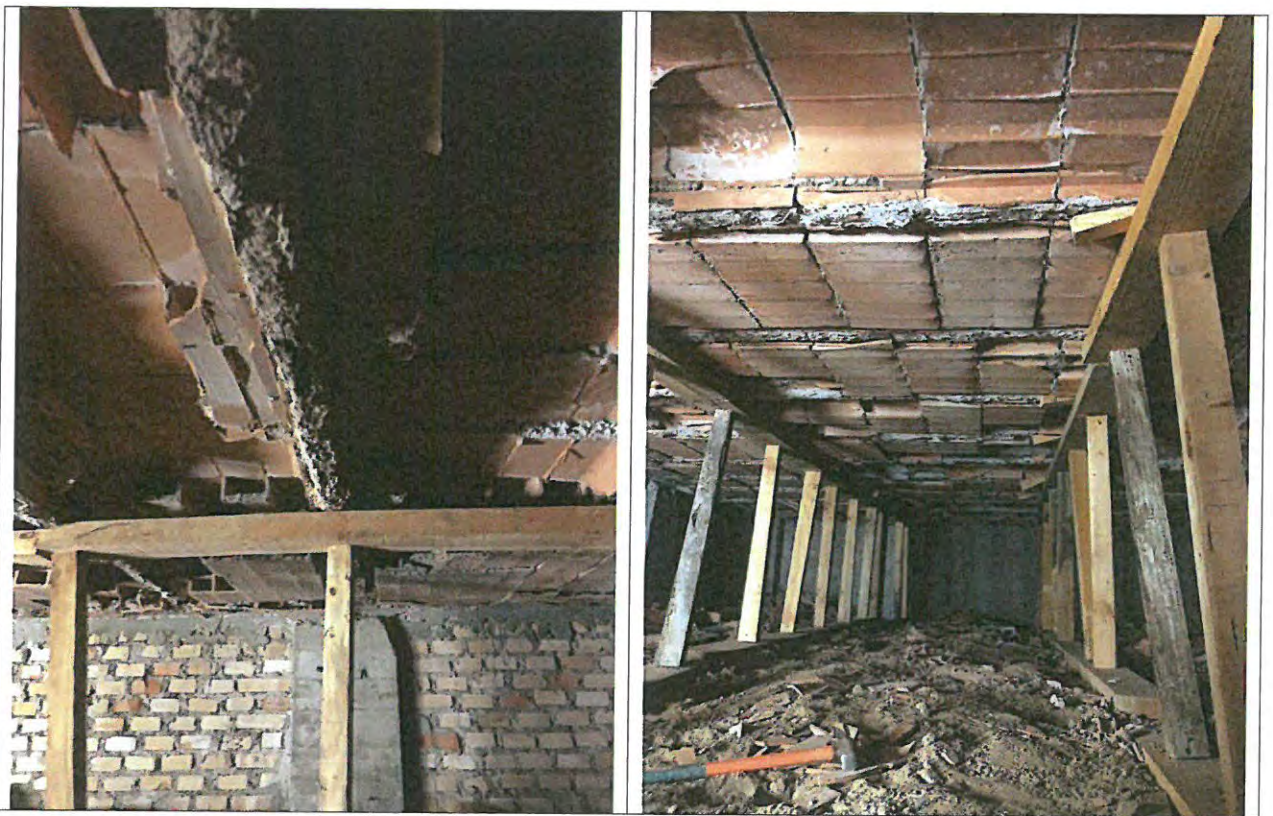
Apuntalamiento de forjado

El apuntalamiento del forjado se ha realizado colocando un tablón apoyado en el suelo y otro en contacto con el forjado, colocados de modo transversal a las viguetas, dos por vano; entre tablonos se colocan puntales de madera cortados a la longitud adecuada a la separación entre tablonos y acuñados para que ejerzan presión en los tablonos. En la zona en la que coloquen los tablonos de apoyo en el suelo se limpiarán de restos de bovedillas y escombros para crear una superficie homogénea de apoyo.

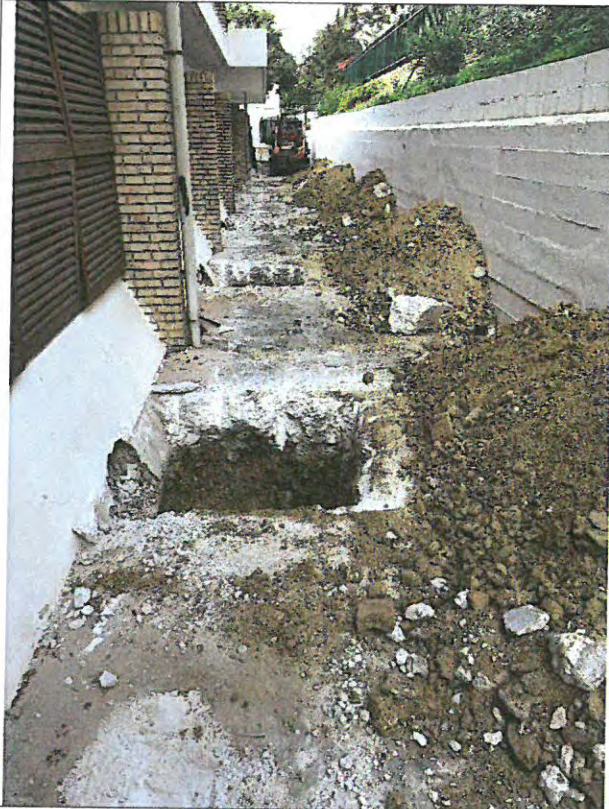
Ejecución de huecos para ventilación

Se han ejecutado las correspondientes ventilaciones en la zona trasera para que la cámara sanitaria permanezca ventilada.

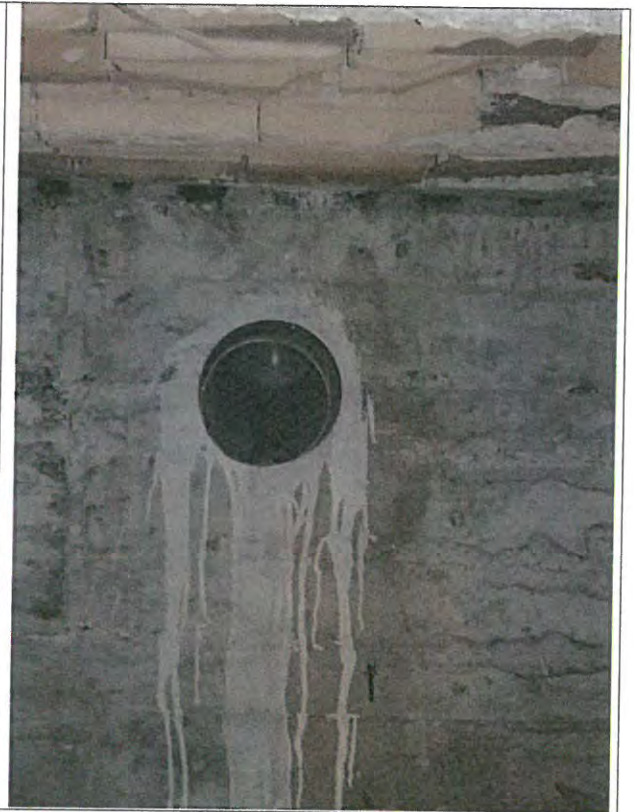
Taladro desde el interior de la cámara sanitaria

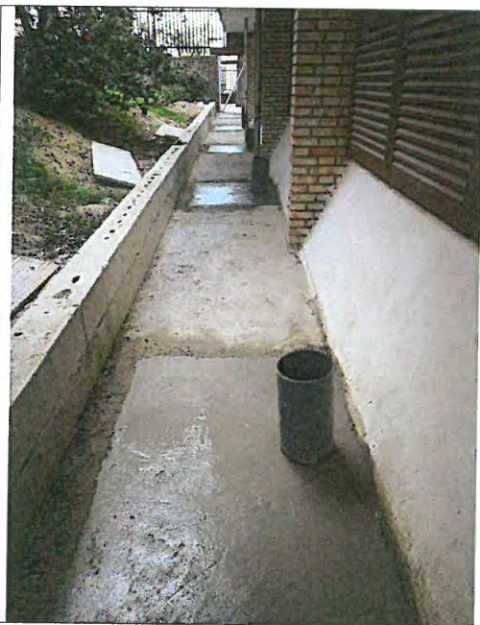
Tapado de huecos

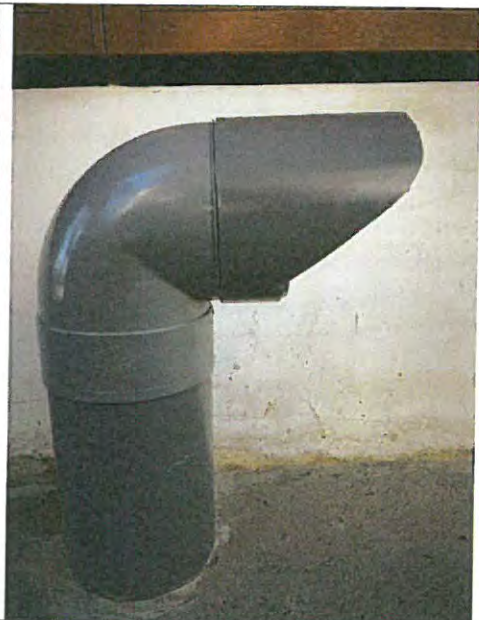
Ventilación colocada
