ACUERDO DE 26 DE FEBRERO DE 2019, DEL CONSEJO DE GOBIERNO, POR EL QUE SE DA POR ENTERADO DE LAS RESOLUCIONES DE LA DIRECCIÓN GENERAL DE LA AGENCIA PÚBLICA ANDALUZA DE EDUCACIÓN POR LA QUE SE DECLARAN DE EMERGENCIA LAS ACTUACIONES EN LA PROVINCIA DE MÁLAGA QUE SE RELACIONAN EN EL ANEXO.

PROPUESTA TÉCNICA SOBRE LA ACTUACIÓN DE EMERGENCIA EN EL IES FUENTE LUNA, PIZARRA (MÁLAGA) POR LOS DAÑOS OCASIONADOS POR LAS ULTIMAS LLUVIAS TORRENCIALES OCURRIDAS DEL 20 AL 21 DE OCTUBRE DE 2018.

Asunto: DAÑOS OCASIONADOS POR LAS ULTIMAS LLUVIAS TORRENCIALES OCURRIDAS DEL 20 AL 21 DE OCTUBRE DE 2018.

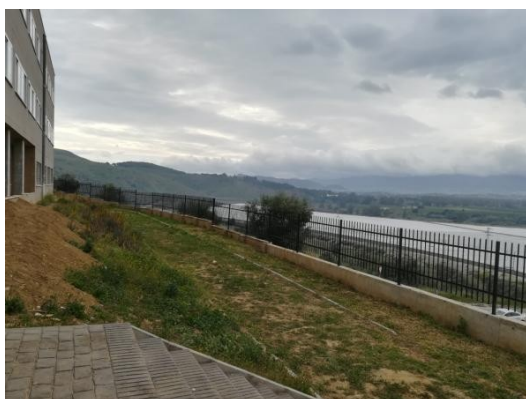
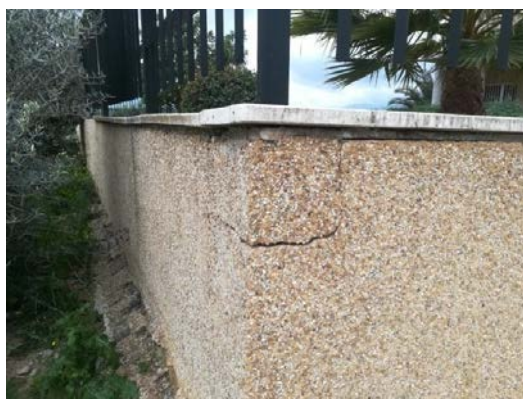
El tramo de cerramiento de bloques pero sin la base del muro de hormigón se ha deteriorado mucho con motivo de las aguas torrenciales hasta el punto de presentar grietas y desplomes que generan un gran peligro, tanto para los alumnos del centro como de los viandantes ya que este cerramiento delimita una zona de paso.

La situación que presenta el actual cerramiento de bloques con desplome y numerosas grietas así como un importante asiento del terreno nos indican el peligro de la caída de este muro, máxime cuando existe el antecedente de esta misma patología.

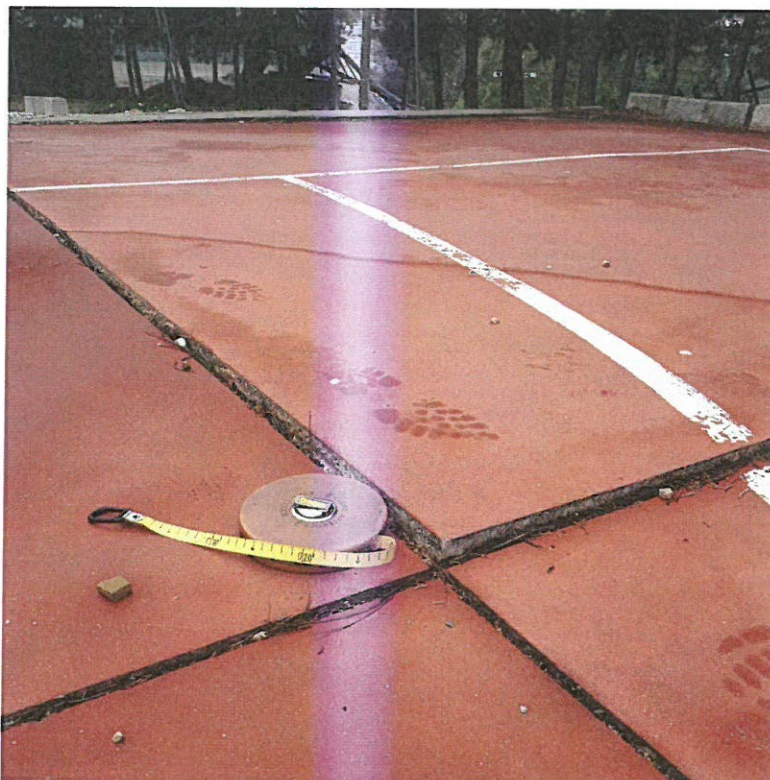
Por último, las pistas deportivas muy próximas al muro de cerramiento de la parcela que se había derrumbado presentaban tramos de la solera de hormigón que habían asentado, lo que en algunos tramos ha obligado a su demolición y reposición.

Vista de las soleras de hormigón de la pista deportiva que han asentado

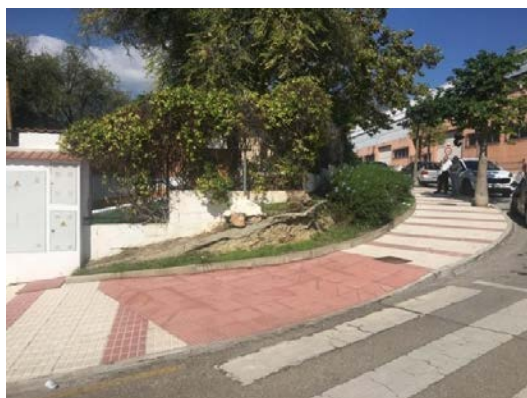
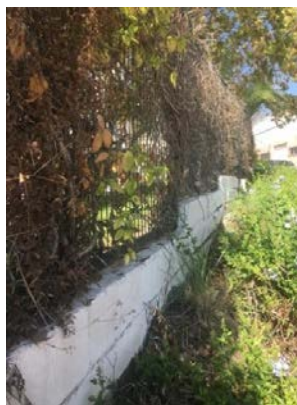
Las lluvias del temporal han debilitado este muro, que presenta una rotura muy importante por asentamiento debido al deslizamiento de tierras de la base ocasionando el pandeo hacia el exterior con un gran riesgo de que se desplome. Además de ello presenta numerosas fisuras a todo lo largo del cerramiento

Unas nuevas lluvias podrían ocasionar la caída definitiva del muro con el consiguiente peligro para los viandantes y los alumnos del centro. La situación actual del cerramiento hace imposible la actividad en el patio de educación infantil.

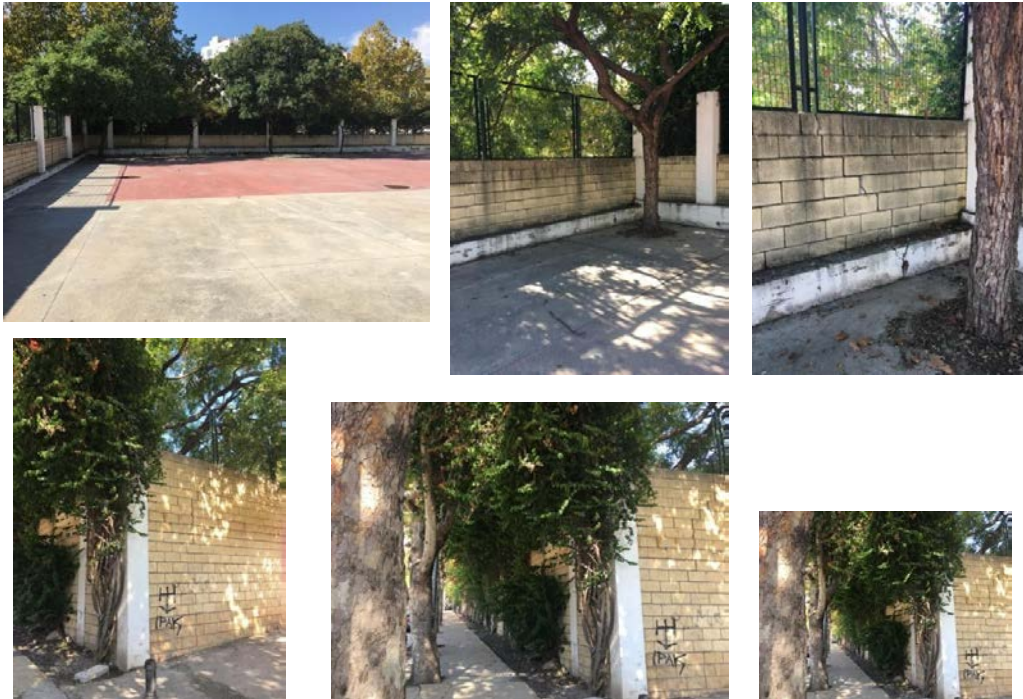
Con motivo de estas últimas lluvias torrenciales se han producido grietas de consideración en el cerramiento con fisuras que alcanzan casi toda la altura del muro, produciendo desprendimiento de cascotes al acerado público. Además de ello los desplomes del muro y el asiento de tierras de la pista deportiva facilitan la entrada de agua en el trasdós del muro agravando el problema existente.

2. Cerramiento inferior: Se debe retirar el árbol que ocasiona la presión al muro y su continuo desplome, se deben aperturar gárgolas de seguridad y salideros de mayor tamaño y sustituir los bloques del cerramiento deteriorados y reforzarlos mediante armadura vertical y horizontal.

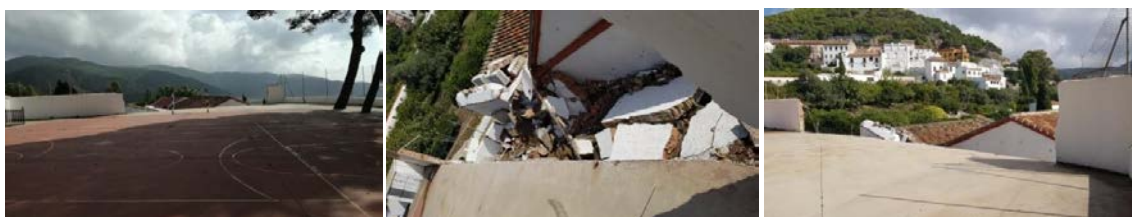
- ✓ Se observa como mayor daño el derrumbe de parte del muro de cerramiento del centro en la zona de las pistas polideportivas hacia el exterior impactado con edificación colindante. Este muro tiene una sección constructiva compuesta por un murete de bloques cerámicos sin armar de unos 2,00m de altura desde el interior del centro (intradós) y unos 6m aproximadamente desde el exterior (trasdós) que funciona de contención de la base y sub-base de las pista polideportivas y sobre el que se apoya un vallado metálico de simple torsión de 1,80m aprox. Se observa igualmente se ha producido un lavado de las tierras bajo la solera de hormigón de las pistas deportivas dejando en voladizo éstas. Se ha derrumbado y dañado estructuralmente un tramo aproximado de 50ml de longitud.

Por todo lo expuesto, se estima que Una vez retirada la valla provisional colocada se procederá a la ejecución de Muro de contención de HA-30 de al menos 25cm de espesor sobre cimentación de HA posiblemente pilotado (según arroje las consideraciones del estudio geotécnico a realizar, una vez ejecutado se demolerá la solera de la pistas deportivas que se han fisurado al descalzarse por desprendimiento de su basa de apoyo, se realizará una mejora de la base de apoyo y se ejecutará una nueva solera de HA de al menos 15cm de espesor totalmente acabada. Sobre el muro de contención (de unos 6m de altura y 50ml de longitud se colocará una valla metálica de simple torsión similar a la existente.

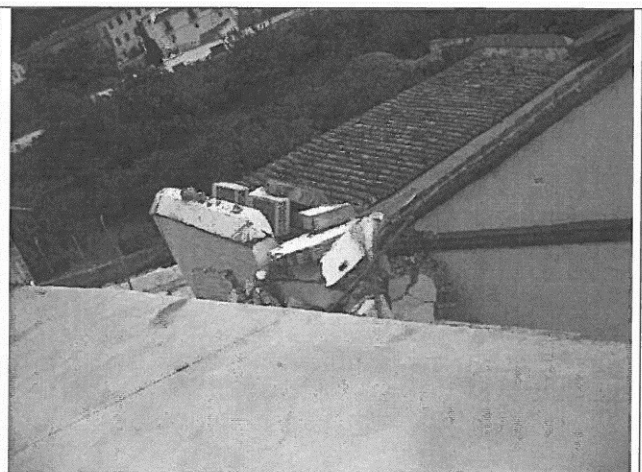
Foto 2 Imagen desde la pista del colegio con los daños ocasionados a la propiedad colindante.

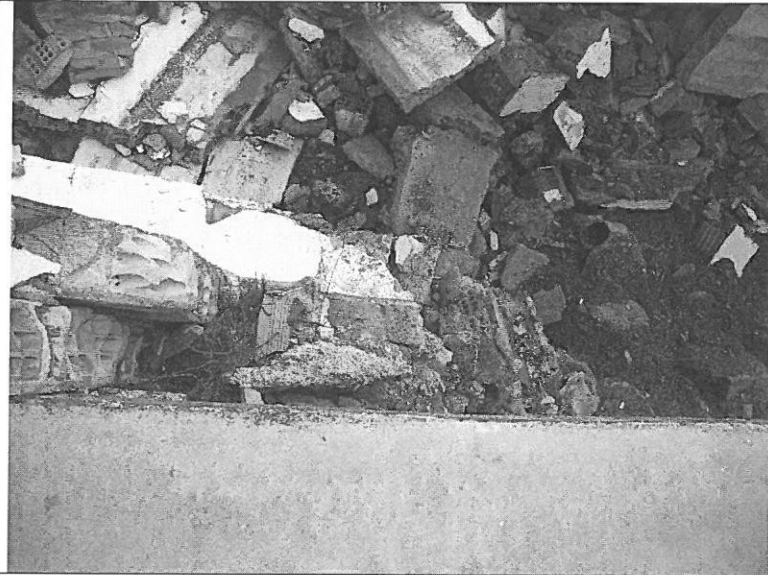
Foto 3 Imagen desde la pista del colegio donde se observa todos los escombros del derrumbe del muro sobre la propiedad colindante.

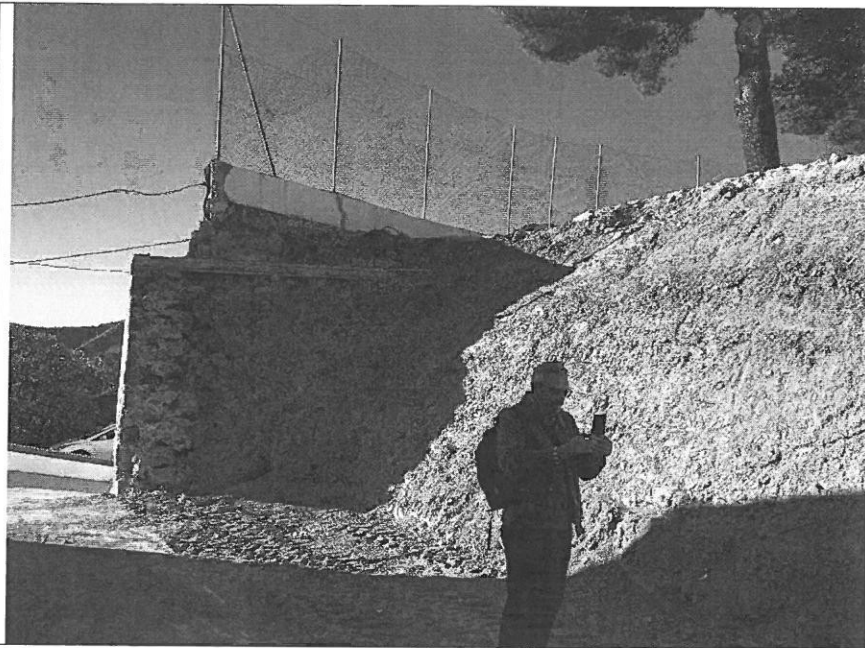
Foto 4 Imagen de la situación actual una vez retirados los escombros del muro derruido y perfilado el talud.

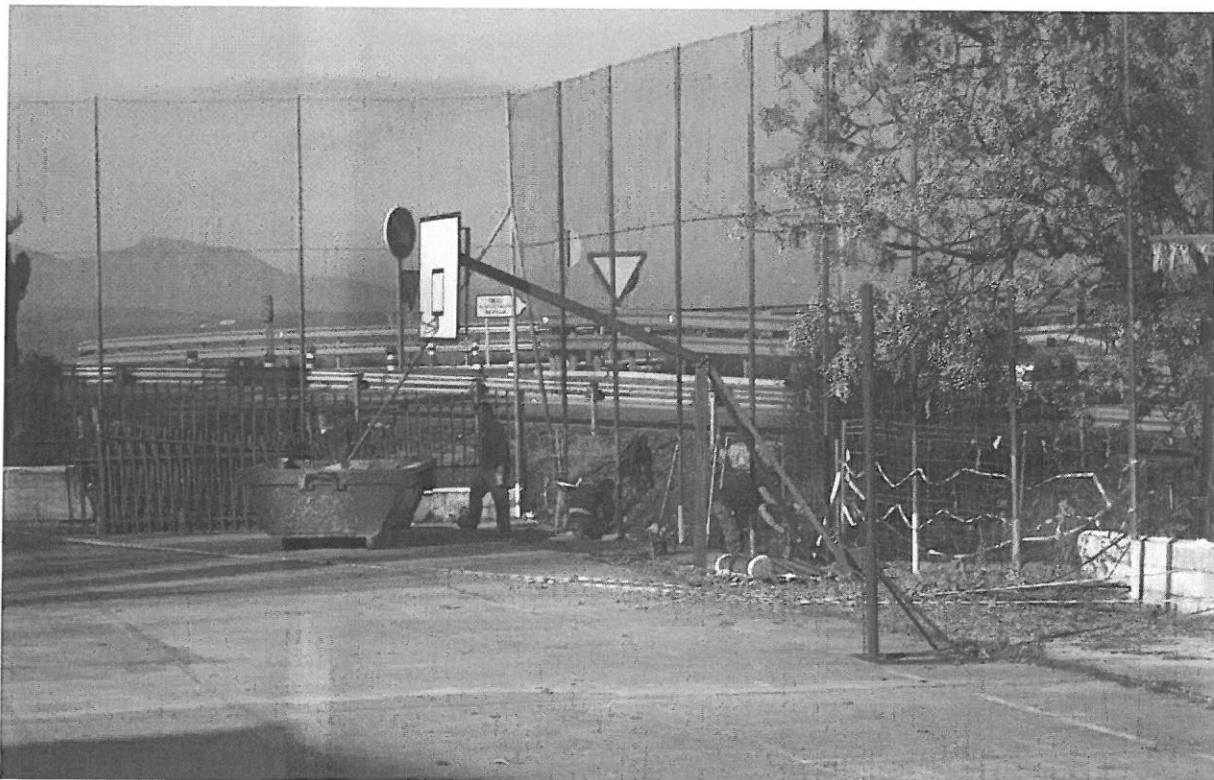
El tramo de muro dañado es de 23,00 ml.

VISTA INTERIOR DEL TRAMO DE MURO AFECTADO

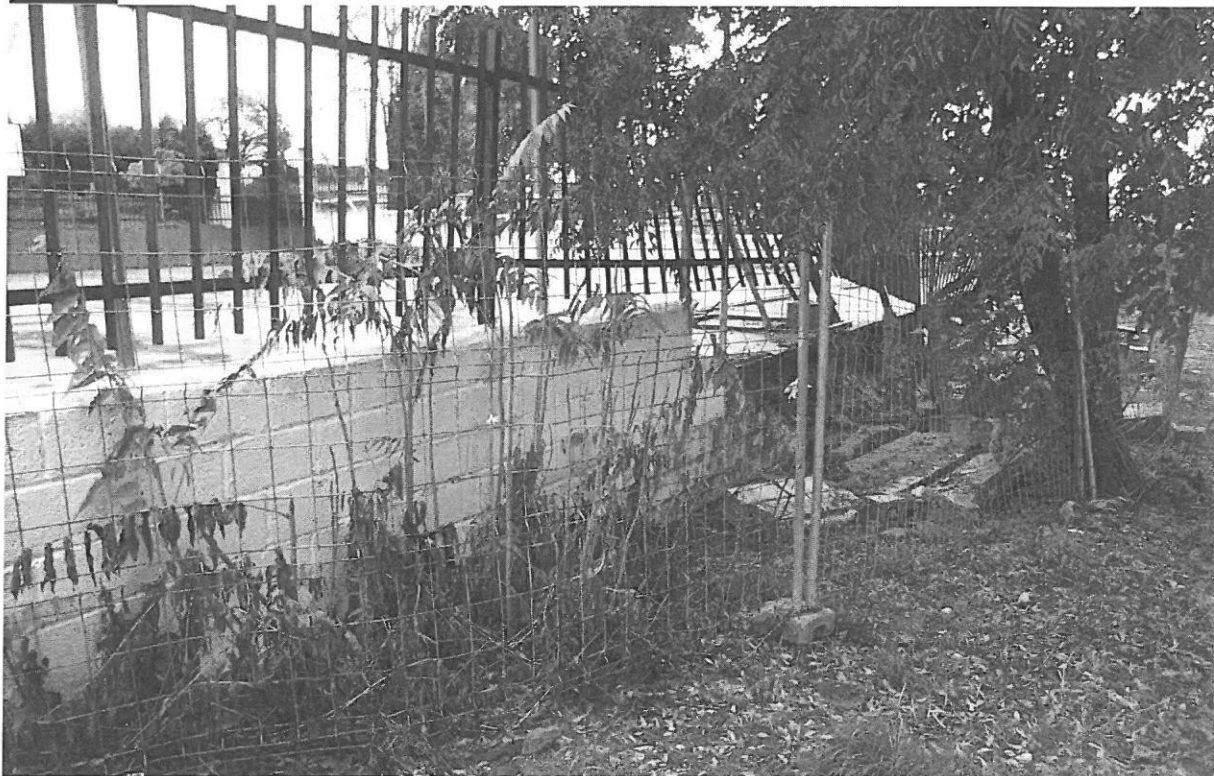
VISTA EXTERIOR DEL TRAMO DE MURO AFECTADO

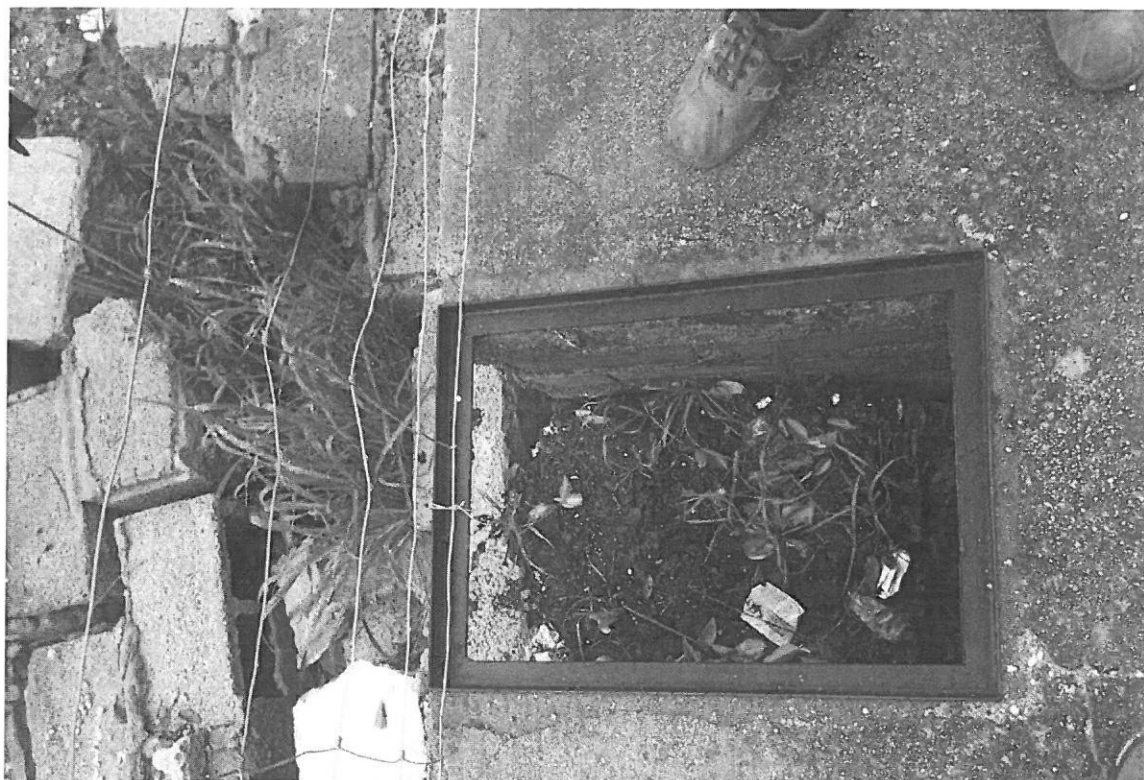
ARQUETA SUMIDERO EXISTENTE, TOTALMENTE LLENA DE ARIDOS Y HOJAS

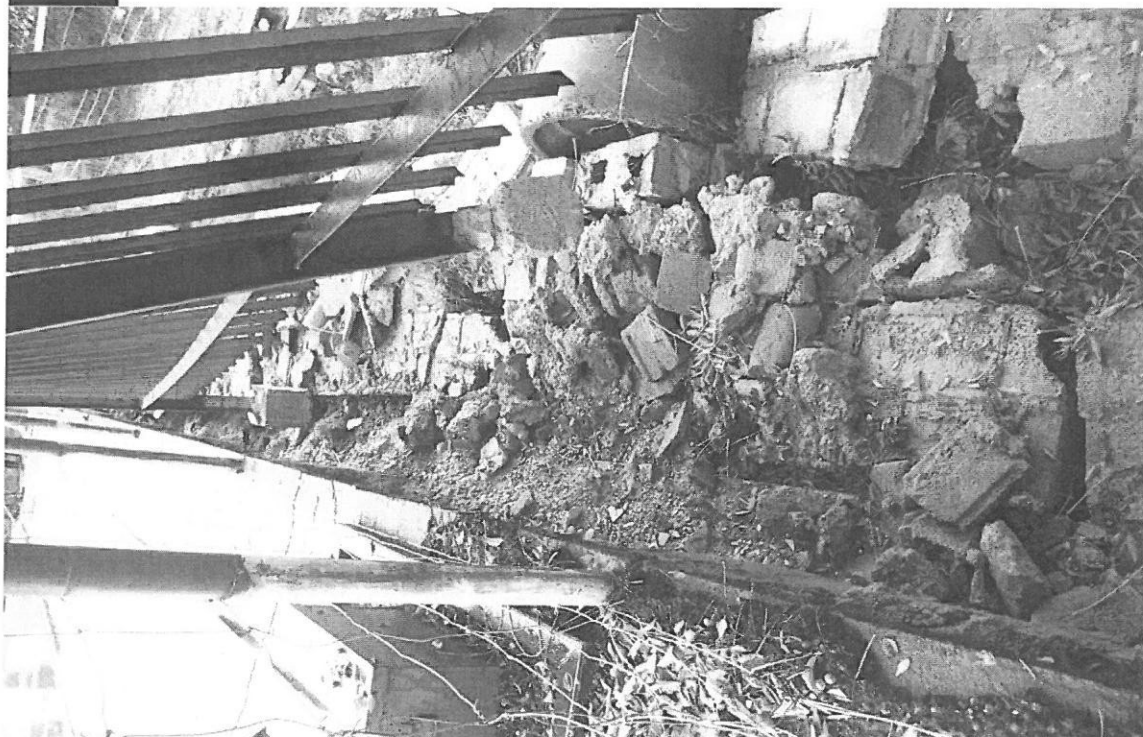
VISTA DEL VALLADO CAIDO

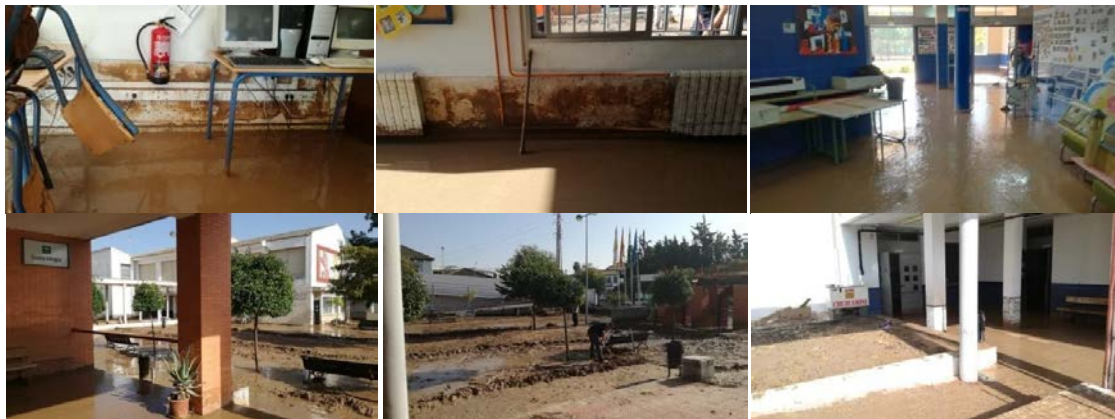
Se observa la entrada de agua, barro y restos varios en las plantas bajas de los edificios que componen el centro educativo, produciendo acumulación de barro y lodo en el interior de estancias educativas, mojando tanto la instalación eléctrica (tomas de corriente) como la instalación de voz/datos y los radiadores de calefacción. Las paredes se encuentran húmedas hasta una altura aproximada de 80cm.
