CLAVE:
02-AL-1845-0.0-0.0-OE

MEMORIA JUSTIFICATIVA PARA LA MEJORA DE SEGURIDAD VIAL
EN LA CARRETERA A-334, DEL P.K. 20+850 AL 59+500, T.T.MM. DE
ALCÓNTAR, SERÓN, ARMUÑA DEL ALMANZORA, TÍJOLA,
PURCHENA, OLULA DE RIO Y FINES (ALMERÍA)

A-334, DE BAZA A HUÉRCAL-OVERA

FECHA DE REDACCIÓN: NOVIEMBRE 2019

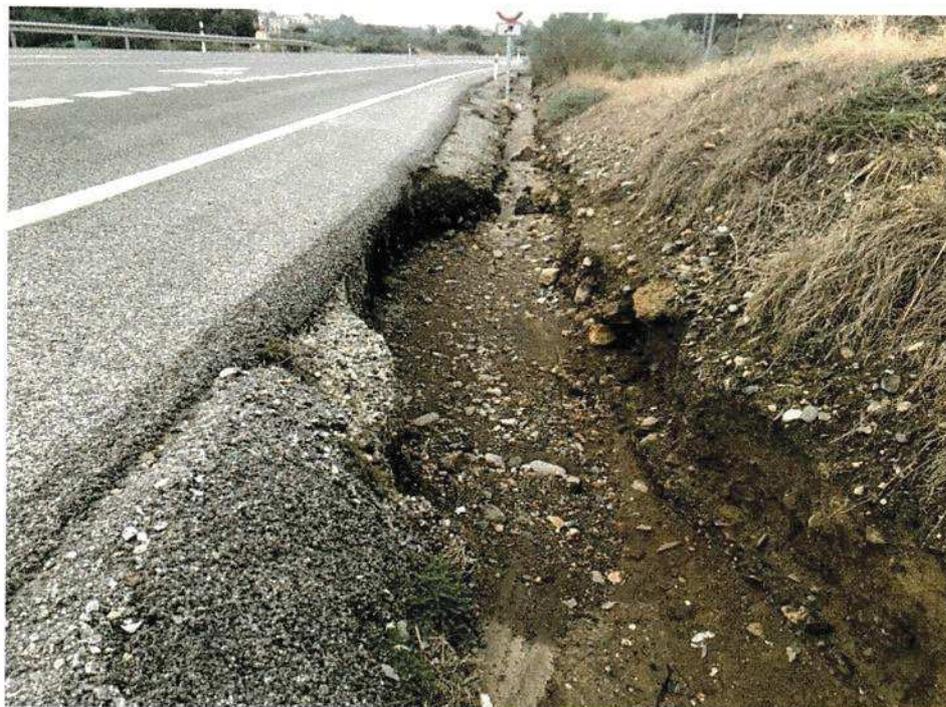
Grandes erosiones en cunetas y bermas

- Reparación de bordillos y bajantes.
- Reconstrucción de glorieta en acceso de gran tráfico en polígono industrial.
- Relleno y hormigonado de cunetas en las zonas donde se han producido grandes erosiones en las cunetas terrizas existentes, para evitarlas en futuras ocasiones.

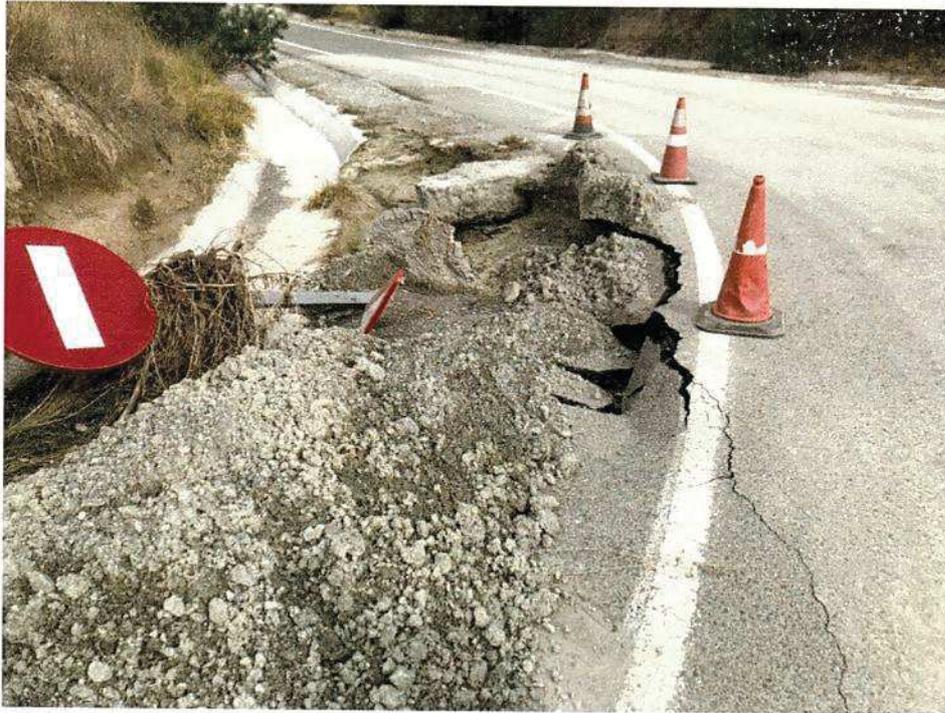
Rotura de aglomerado por socavación.

- Reposición de aglomerado dañado.
- Construcción de escolleras para evitar el paso de agua en calzada.

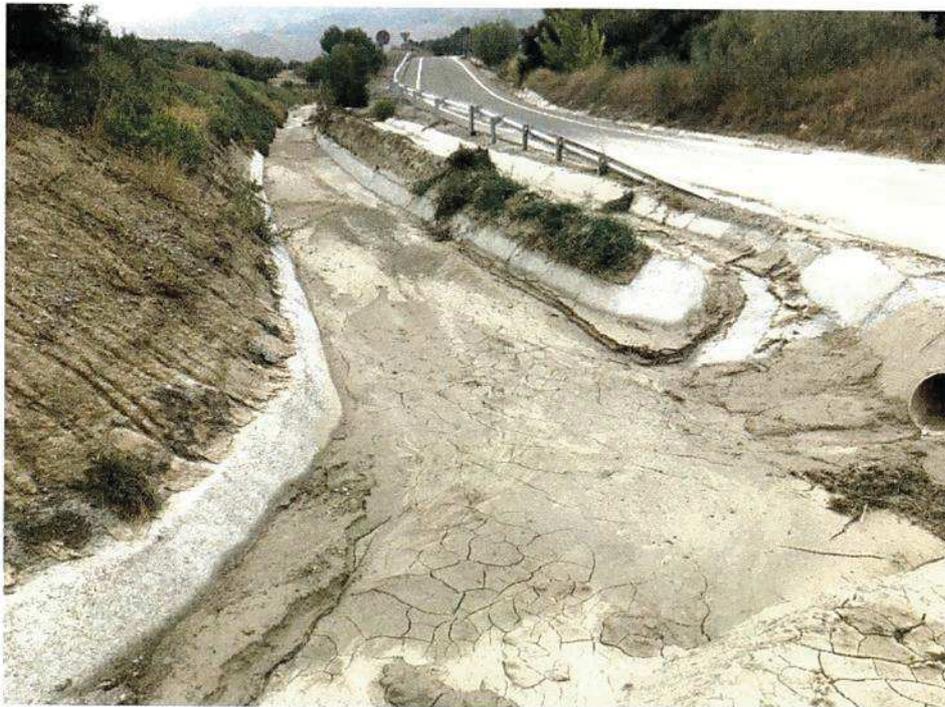
Grandes aterramientos en cunetas

- Limpieza de cunetas y reperfilado de los taludes adyacentes, incluyendo aportaciones de material si hiciera falta.
- Reparación de los terraplenes de la autovía mediante escollera y relleno posterior con material granular, debido a la imposibilidad en la mayoría de los casos de coser los taludes.

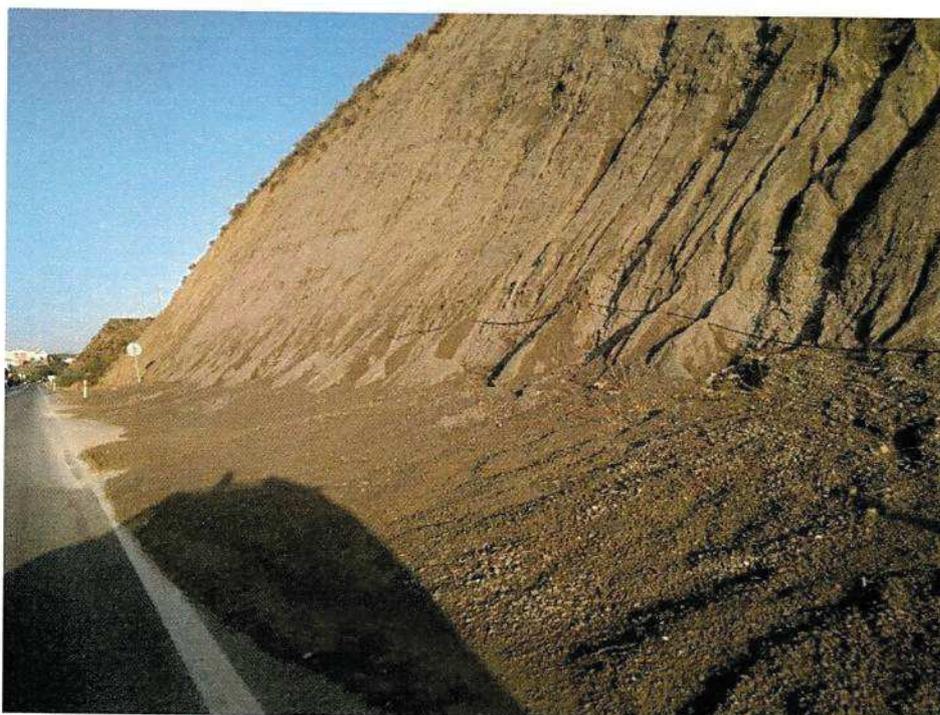
- Aterramientos debido a erosiones en taludes cercanos a enlace con la A-349 que dificulta el tráfico en ambas carreteras.
- Atoramiento de ODT, arquetas, pozos y pasos de cuneta en accesos, que producen que la escorrentía de las cunetas llegue a la calzada, obstaculizando el tráfico.

Erosión de talud y grandes aterramientos en talud cercano a enlace A-349

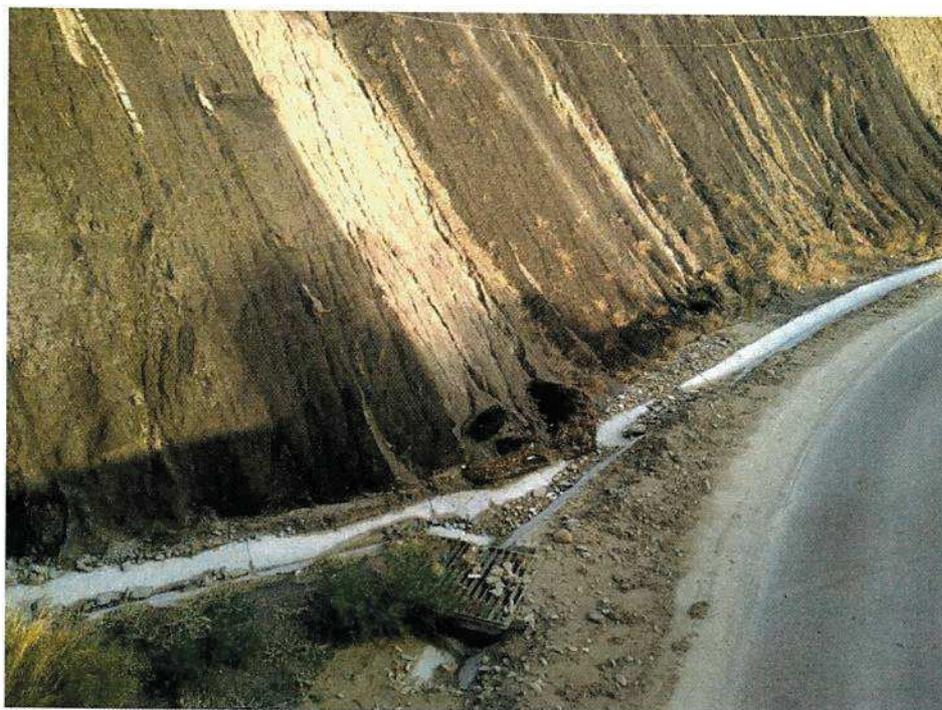
Rotura de malla Trinter en zonas con menores aterramientos en talud cercano a enlace A-349

- Montaje de geomalla tipo Trinter o similar en zonas adyacentes al talud en el que ya está montada y que ha funcionado, con protección de malla de triple torsión y cableado en rombos en toda la superficie del talud para evitar roturas que han aparecido en la existente.

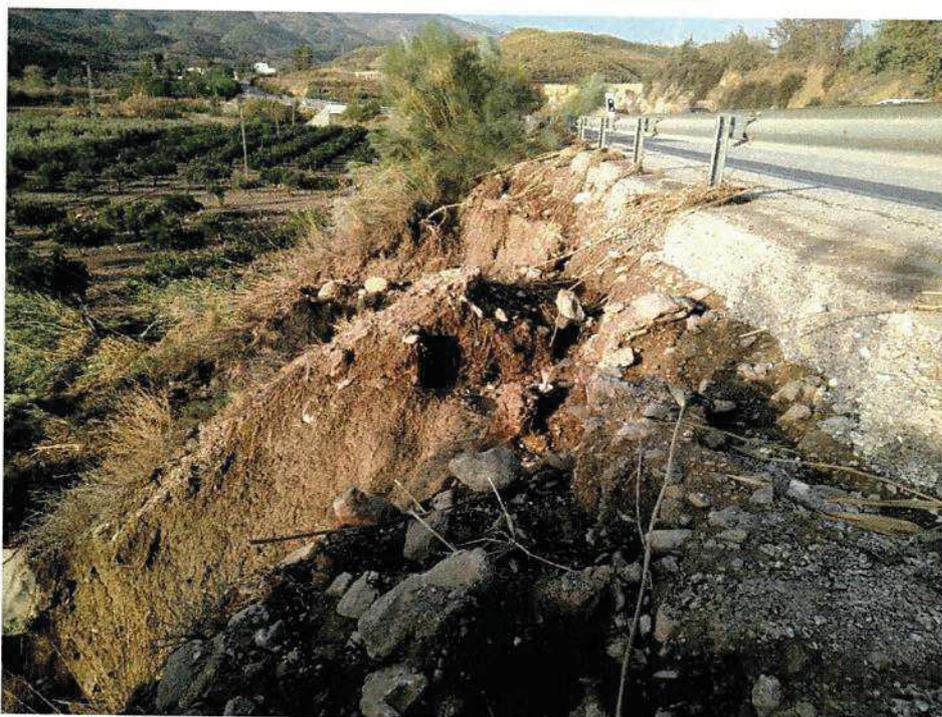
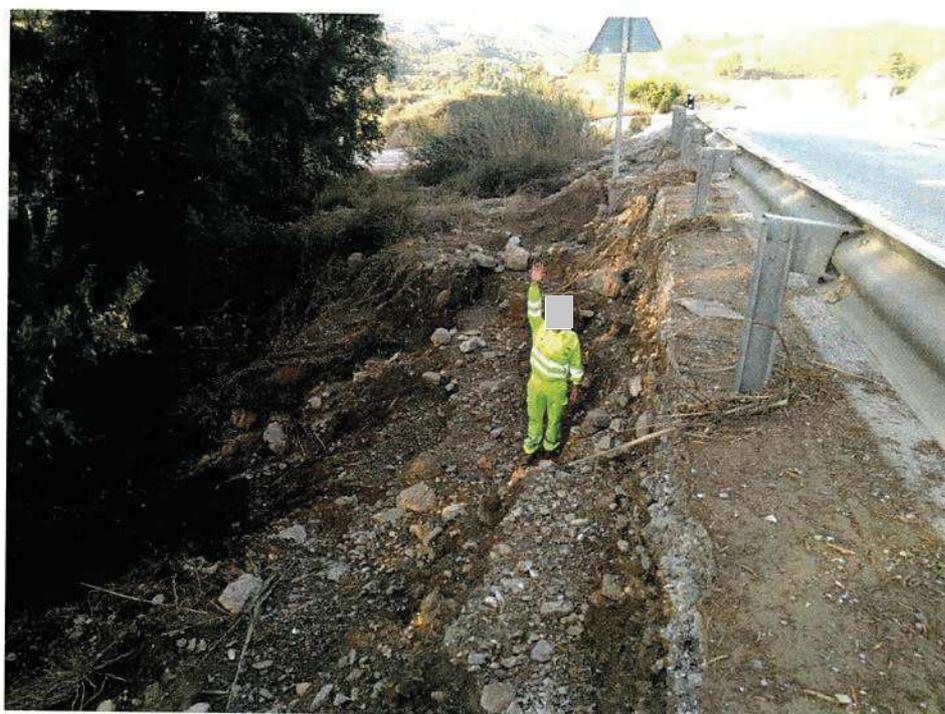
Erosiones en talud

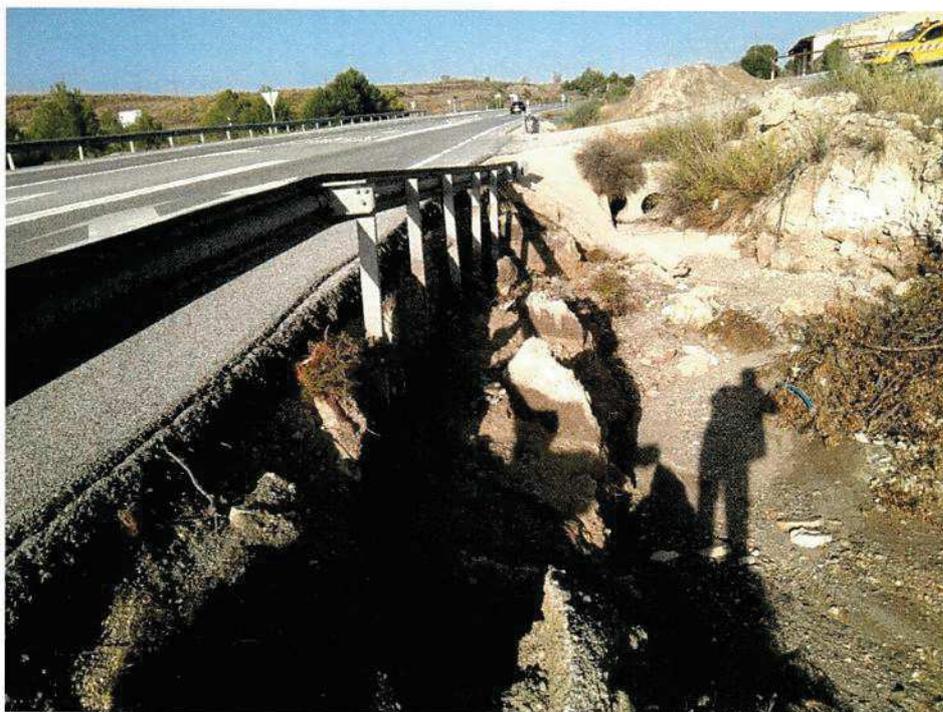
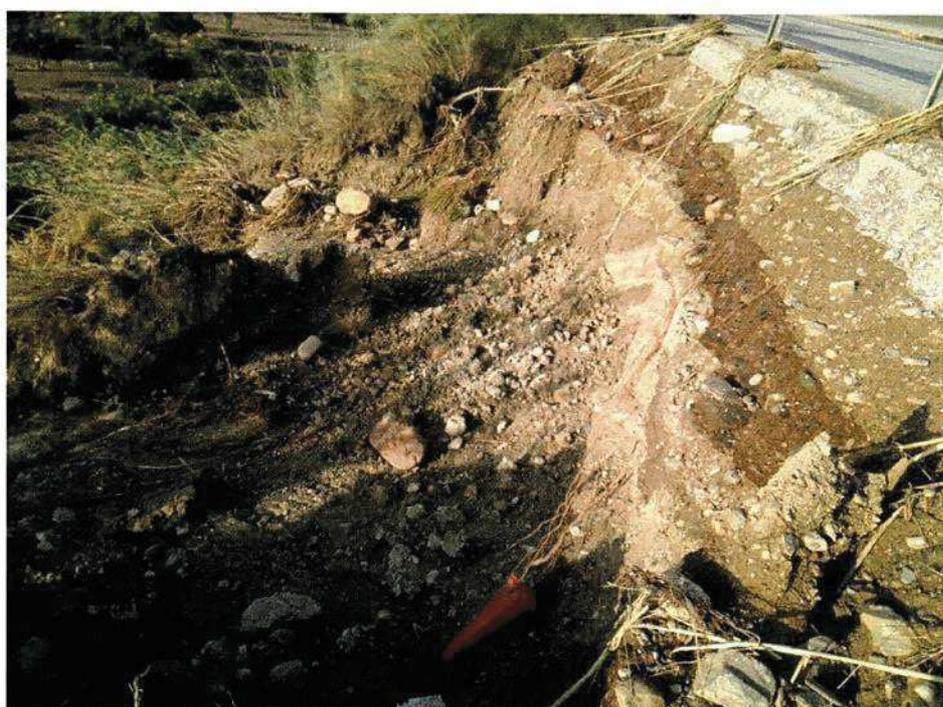
Erosiones de talud

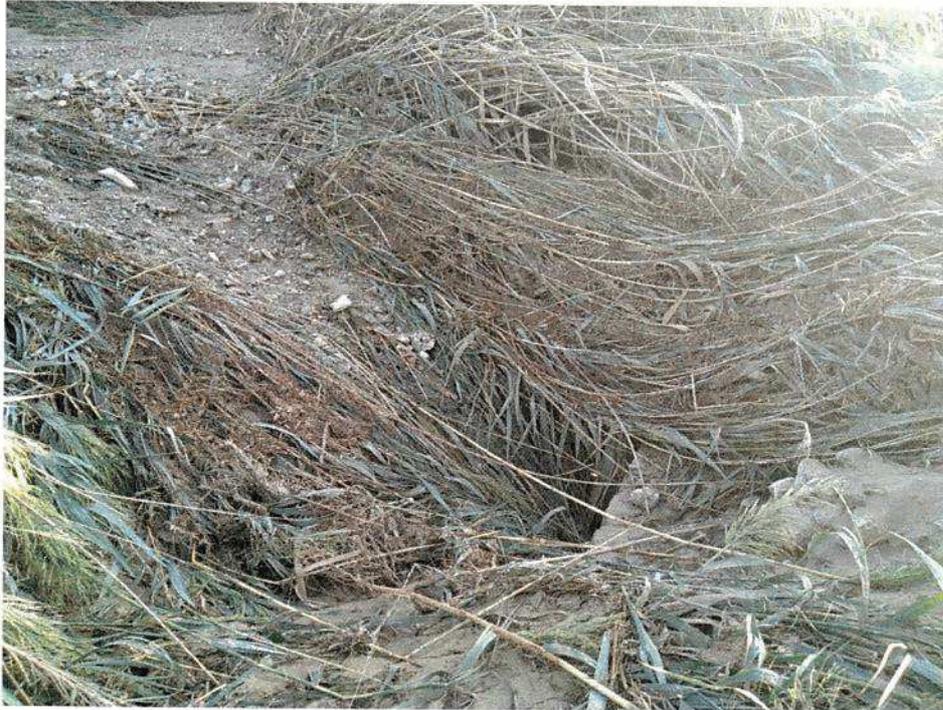
- Falta de sección en ODT, que ha producido que el agua salte la calzada produciendo grandes daños en taludes aguas abajo y cunetas cercanas.
- Daños en firme por paso de escorrentía entre aglomerado y zahorra.

Sección hidráulica de tubo insuficiente

- Construcción de badenes en accesos de gran importancia afectados por la escorrentía superficial.
- Construcción de una ODT con tubo de 1800, para reemplazar otra existente de 800 que no tiene sección hidráulica suficiente y que ha producido grandes daños al saltar la calzada el agua.

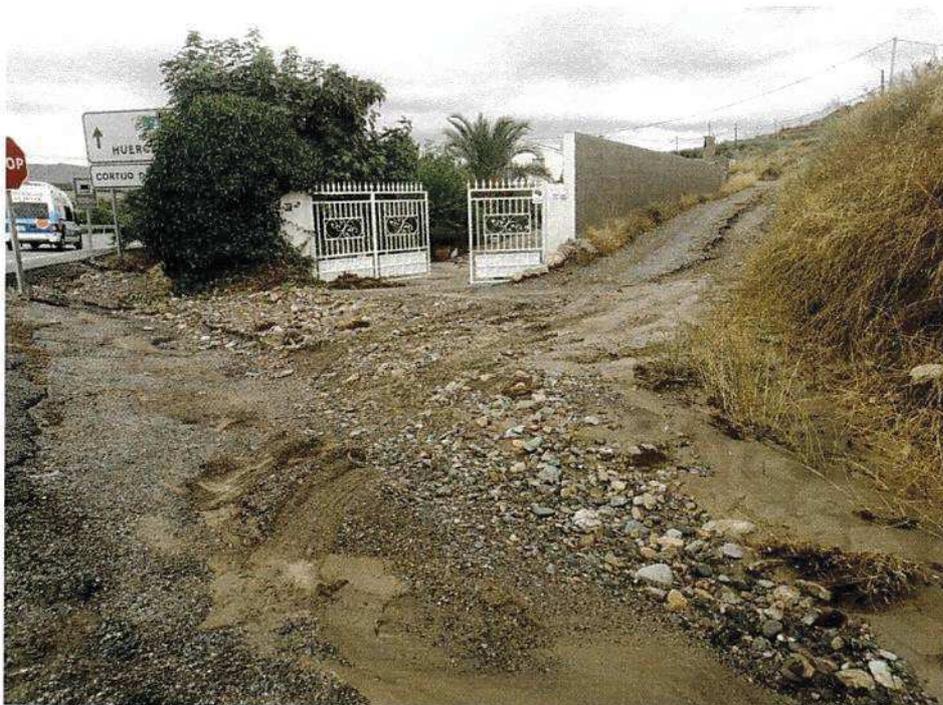
Grandes aterramientos en márgenes

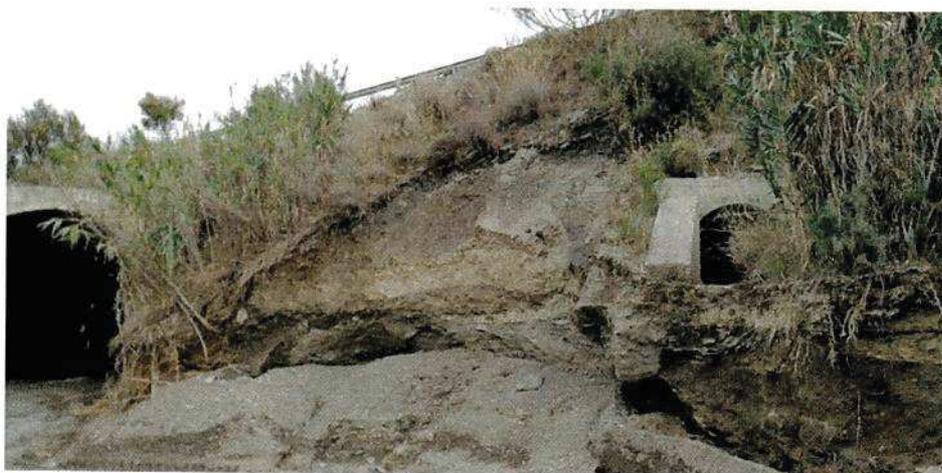
Erosión en talud y ODT.
