SERVICIO DE CARRETERAS

TÍTULO:  
**REPARACIÓN Y REFUERZO DEL PUENTE SOBRE EL  
RÍO JÁNDULA EN EL P.K. 22+300 DE LA CARRETERA  
A-6177 DE ANDÚJAR AL SANTUARIO DE LA VIRGEN  
DE LA CABEZA.**

CARRETERA:  
**A-6177**

**MEMORIA JUSTIFICATIVA PARA LA ACTUACIÓN DE EMERGENCIA DE  
REPARACIÓN Y REFUERZO DEL PUENTE SOBRE EL RÍO JÁNDULA EN EL  
P.K. 22+300 DE LA CARRETERA A-6177 DE ANDÚJAR A LÍMITE DE  
PROVINCIA DE JAÉN.**

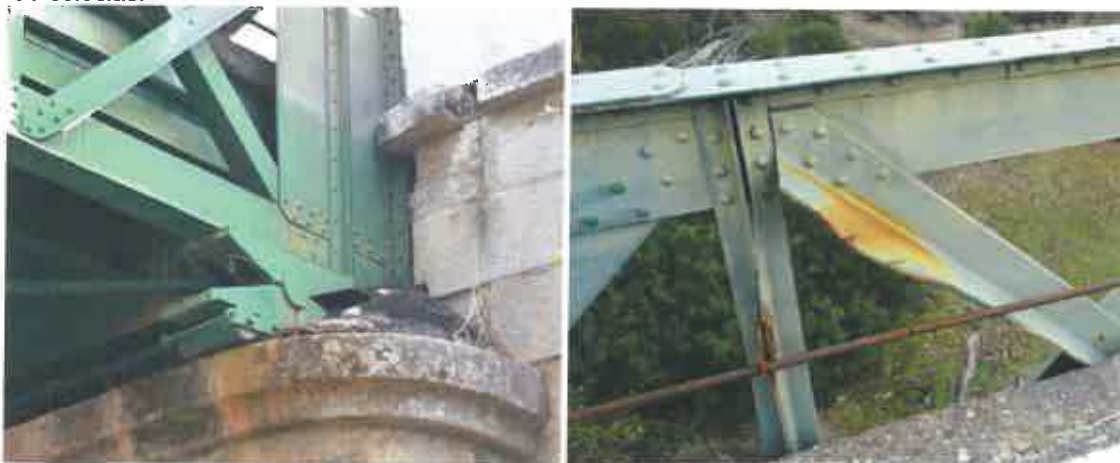
En la inspección especial realizada los días 16 y 17 de diciembre de 2019 se observó que la estructura metálica principal se encuentra en un estado razonablemente bueno, exceptuando la presencia de algunos daños en perfiles (diagonales y montantes) dañados por impactos de vehículos, y al hecho de que algunos de los apoyos móviles de estribos se encuentran desplazados con riesgo de pérdida de apoyo de las celosías.

*Aparato de apoyo desplazado en estribo 1 y daños por impacto en perfiles metálicos*

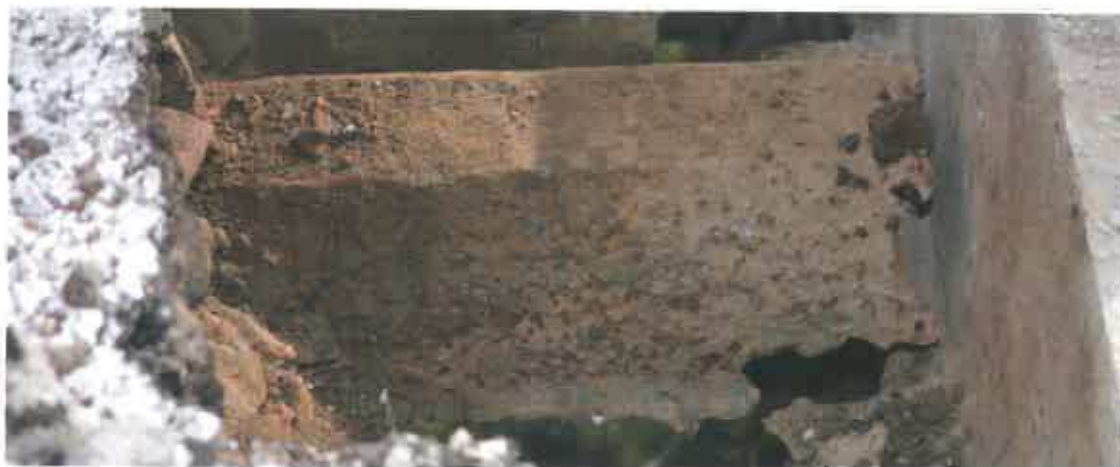
Sin embargo, en la inspección especial se detectó una corrosión generalizada en el apoyo de los perfiles omega que dan soporte al macadam, el firme y los vehículos que transitan por el tablero.

*Aspecto del apoyo, ya inexistente, de los perfiles omega en el larguero longitudinal extremo izquierdo (en el caso de la fotografía), en el que también ha desaparecido el ala del angular de apoyo*

Así, a partir de los daños detectados, de su repercusión directa en el nivel de seguridad de la estructura, se considera preciso acometer una intervención inmediata consistente restituir las condiciones de seguridad de la plataforma actual, y en dotar al puente de un nivel de seguridad adecuado frente a las cargas de vehículos pesados que soporta habitualmente.

- Señalización y balizamiento provisionales.
- Desvíos de tráfico.
- Demolición de firme y losa existente.
- Retirada de perfiles omega.
- Refuerzo de cordón superior.
- Refuerzo de cordón inferior.
- Refuerzo de diagonales de apoyo.
- Refuerzo de montantes de apoyo.
- Refuerzo de travesaños en pila.
- Retirada y rehabilitación de aparatos de apoyo.
- Chorreado y pintado de la estructura metálica, incluyendo encapsulado de andamio y tratamiento de los residuos del chorreado de la estructura existente.
- Ejecución de nueva losa, sustituyendo las actuales omegas por una chapa grecada o una prelosa.
- Impermeabilización, afirmado, drenaje de plataforma y marcas viales.
- Empleo de medios auxiliares (andamios) para rehabilitación.
- Adecuación de caminos de acceso al cauce.
- Gestión de Residuos.
- Seguridad y Salud.

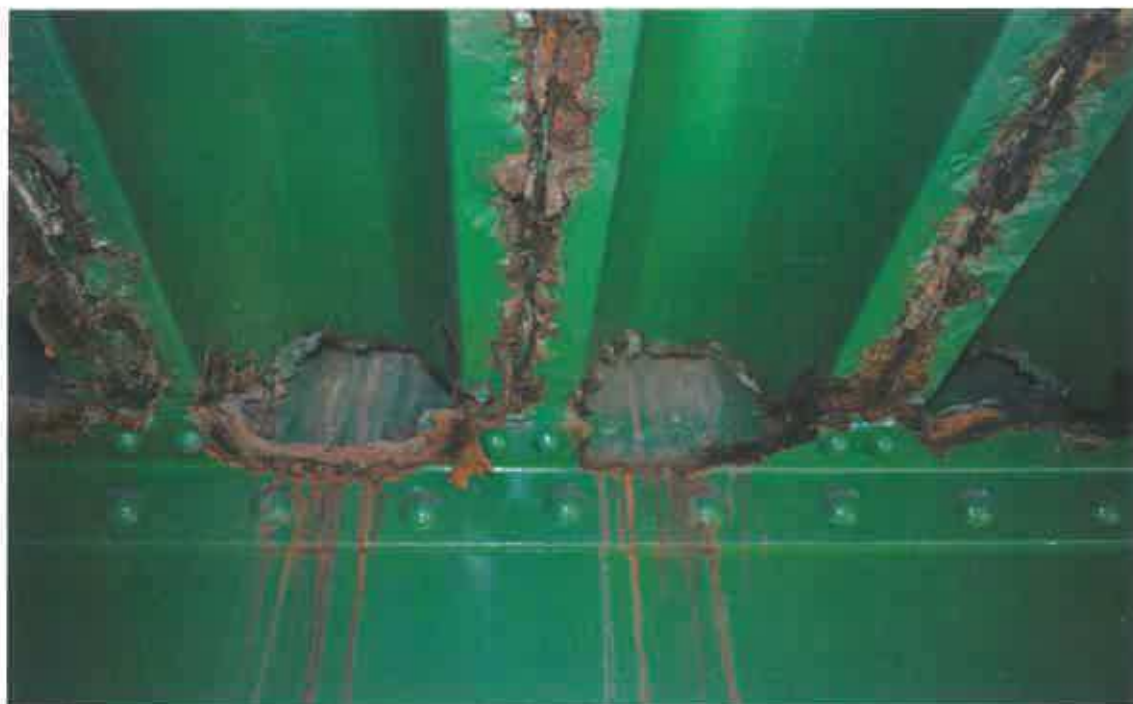
En las figuras siguientes se ve con más detalle hasta qué punto se han perdido sección las alas superiores. Bajo el apoyo de la omega el ala del angular longitudinal no ha desaparecido pero, como pudo comprobarse desde arriba, desde la calzada, había perdido también mucha sección. Aunque el apoyo de los perfiles omega en los largueros interiores está en mejor estado, se han detectado también síntomas de corrosión.

*Detalle del deterioro del ala superior del angular de apoyo*

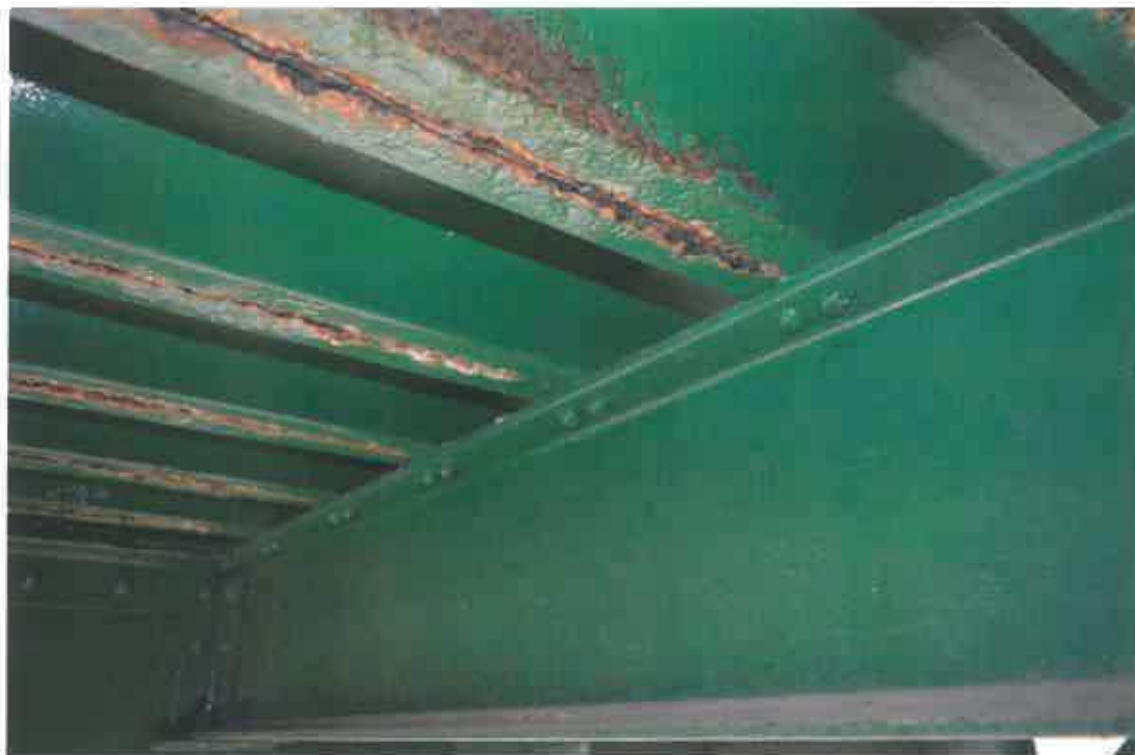
*Detalle del deterioro de algunos perfiles omega en las inmediaciones de un larguero interior*

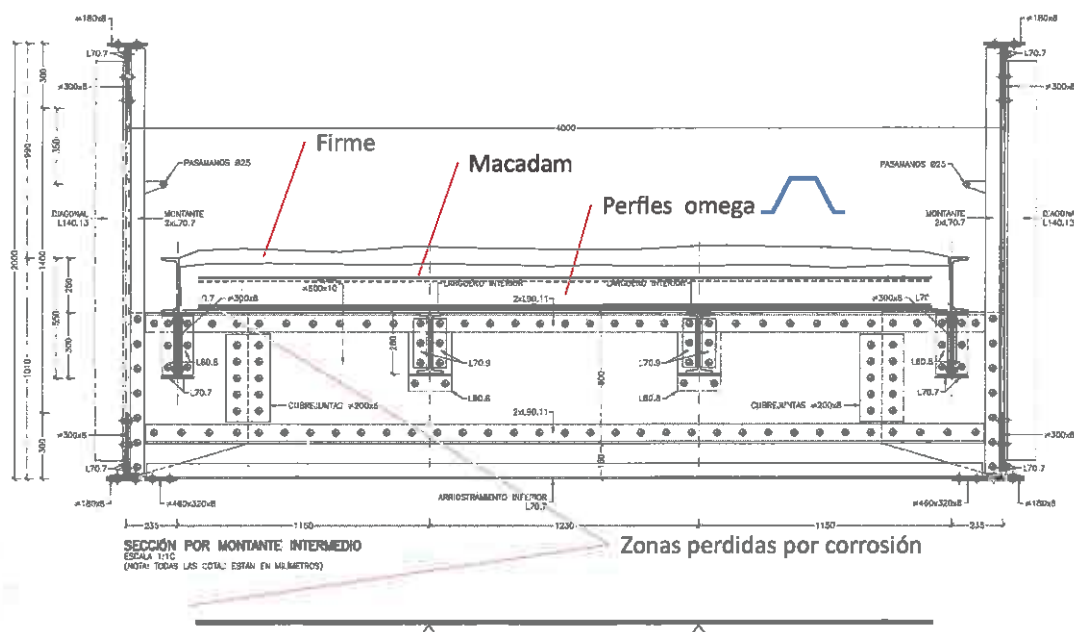
La situación se sintetiza en la figura siguiente, en la que se expresa, en la parte inferior, que el mecanismo resistente de los perfiles omega es ahora el de una viga con apoyo sólo en los largueros interiores y con voladizos más bien desproporcionados. Desde arriba, si no se hace la calicata practicada eso no se aprecia y, desde abajo, no es posible percatarse del estado real del déficit de apoyo.

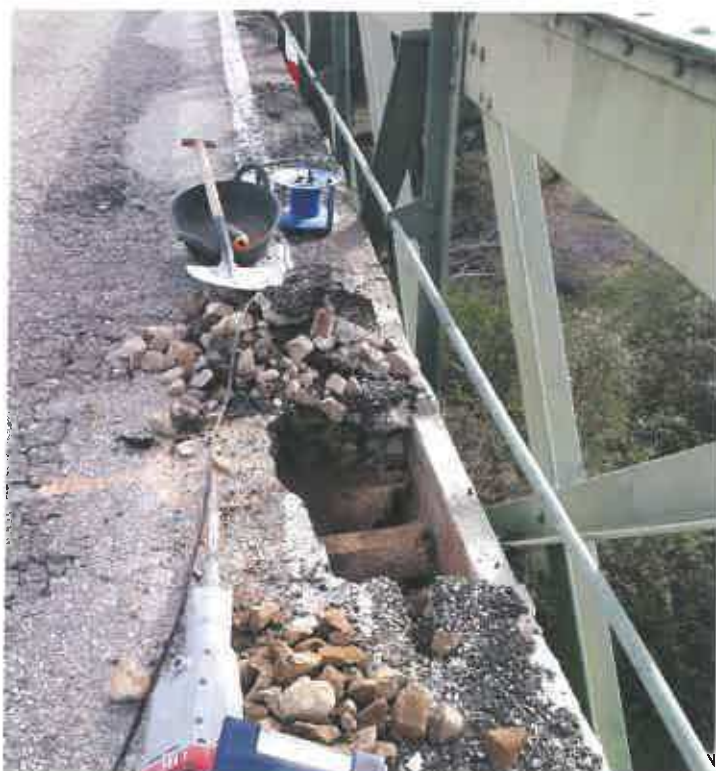
Foto 7 y 8: Calicata realizada en plataforma. Retirada de macadam y visualización de gran deterioro de uniones de perfil omega con larguero

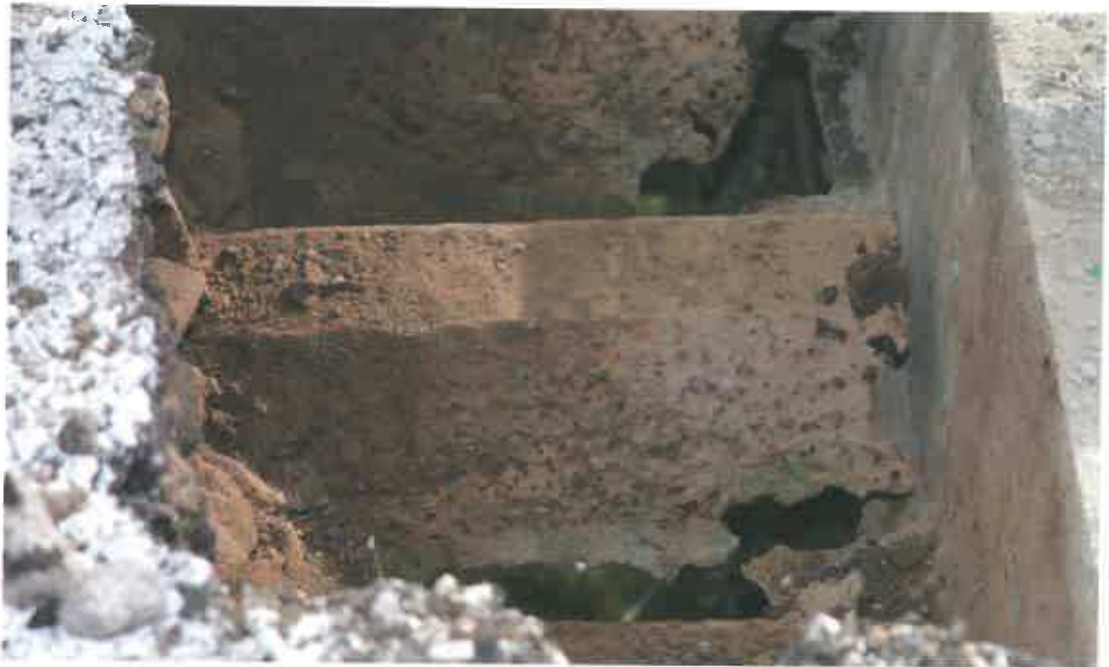
Durante la visita realizada el pasado 16 de diciembre, en el contexto de la citada inspección especial, se detectó que los perfiles omega se encuentran muy deteriorados en sus encuentros con los largue-ros longitudinales extremos, como puede verse en la fig. 4, resultado de la calicata practicada, una vez retirados el firme y el macadam. La fig. 5 muestra el estado de los perfiles tal y como se observan desde abajo. Se puede apreciar tanto el deterioro de las alas inferiores de los perfiles omega como el del ala del angular longitudinal que da apoyo a dichos perfiles omega. En la fig. 6 se ve con más detalle hasta qué punto se han perdido sección las alas superiores. Bajo el apoyo de la omega el ala del

Figura 4. Aspecto del apoyo ya inexistente de los perfiles omega en el larguero longitudinal extremo izquierdo (en el caso de la fotografía, en el que también ha desaparecido el ala del angular de apoyo).

No obstante lo anterior, teniendo en cuenta que no se ha tenido en cuenta la carga muerta (que da lugar a un momento en el apoyo interior del orden de 4,6 veces el primitivo), ni el efecto dinámico (aunque la velocidad es forzosamente reducida), ni el deterioro de los perfiles omega, que también han perdido sección en la zona de apoyo interior (aunque en mucha menor medida), ni margen de seguridad alguno, se recomienda limitar la carga máxima por eje a 1,5 t.

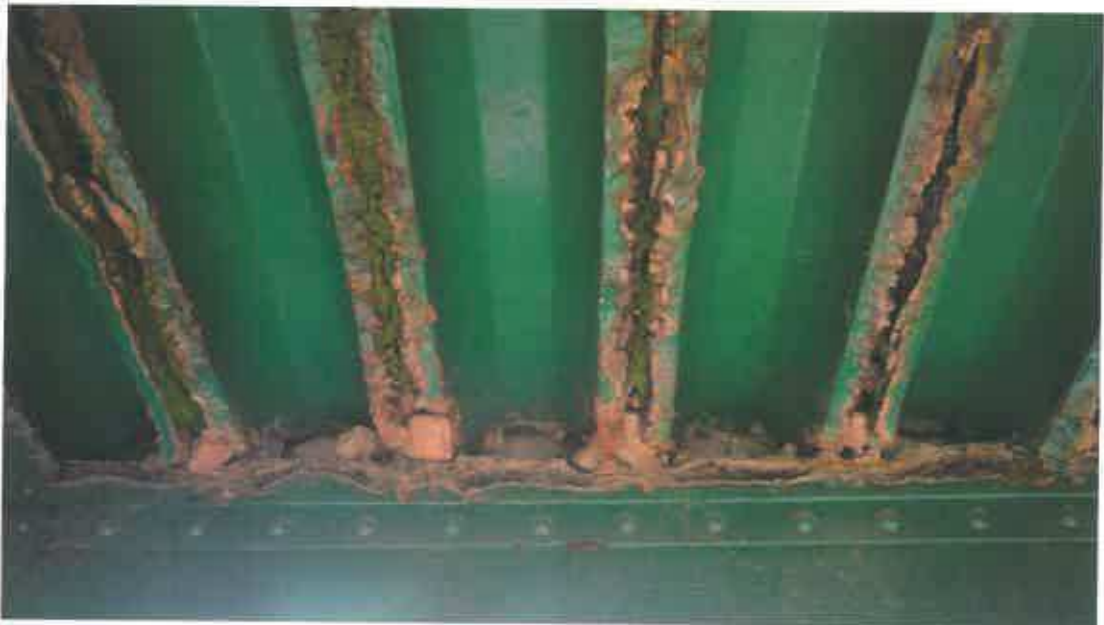
Figura 5. Aspecto de la cara inferior de los perfiles omega

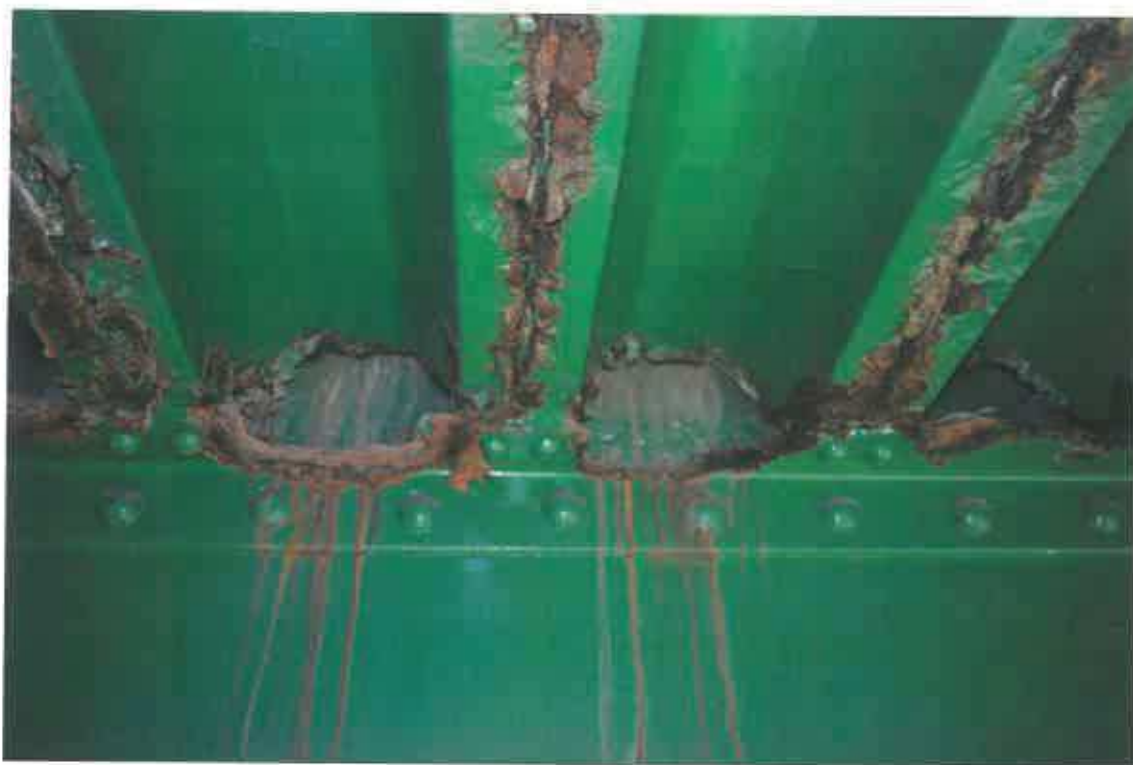
angular longitudinal no ha desaparecido pero, como pudo comprobarse desde arriba, desde la calzada, había perdido también mucha sección.

Figura 6. Detalle del deterioro del ala superior del ángulo de apoyo

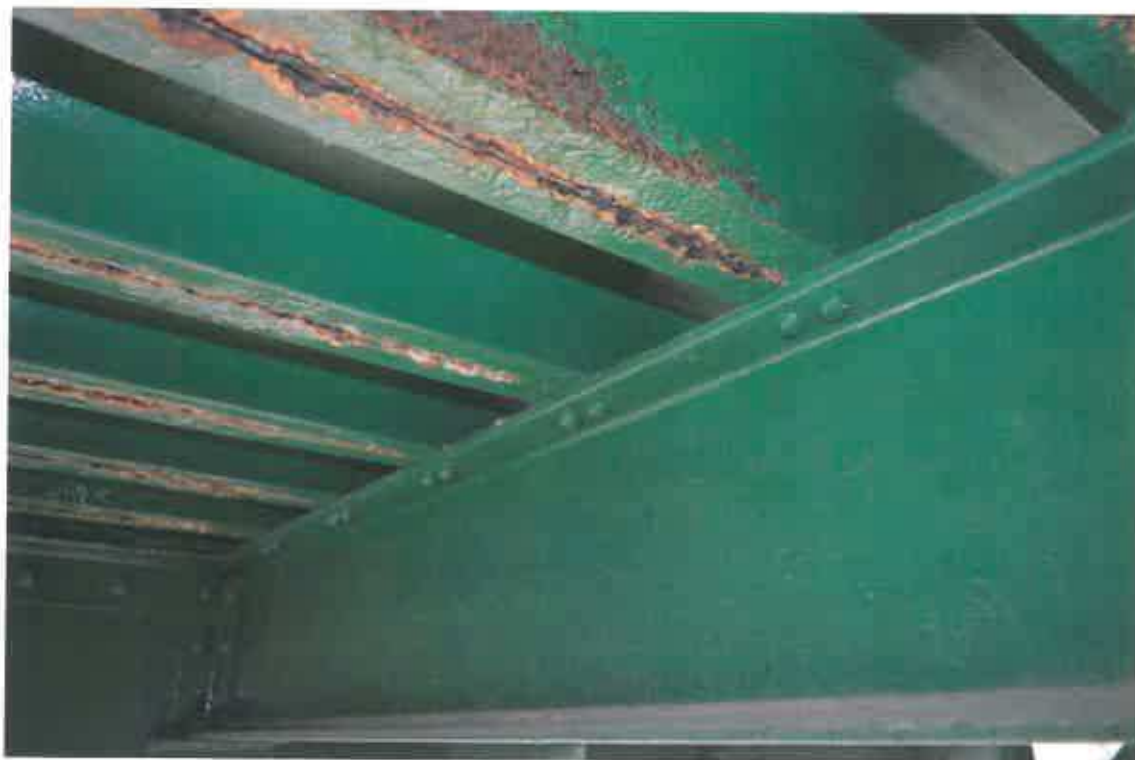
El apoyo de los perfiles omega en los largueros interiores está en mejor estado, pero se han detectado también síntomas de corrosión, como se ve en la fig. 7.

Figura 7. Detalle del deterioro de algunos perfiles omega en las inmediaciones de un larguero interior

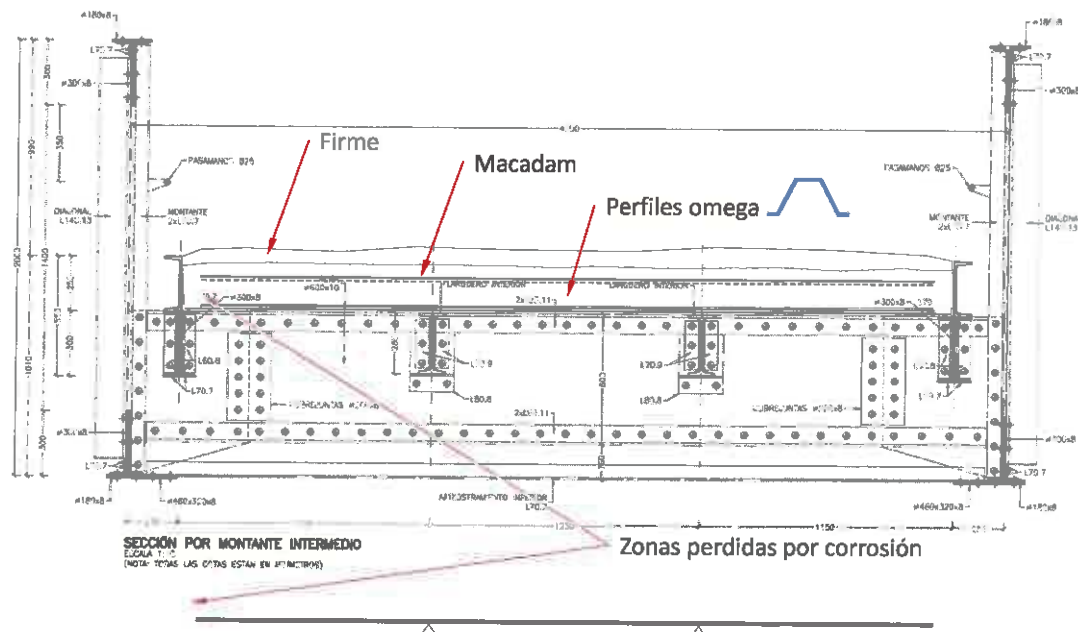
La situación se sintetiza en la fig. 8, en la que se expresa, en la parte inferior, que el mecanismo resistente de los perfiles omega es ahora el de una viga con apoyo sólo en los largueros interiores y con voladizos más bien desproporcionados. Desde arriba, si no se hace la calicata practicada eso no se aprecia y, desde abajo, no es posible percatarse del estado real del déficit de apoyo.

Figura 8. Sección transversal tipo (arriba) en la que desaparece el apoyo extremo de los perfiles omega y esquema resistente de los perfiles omega (abajo)

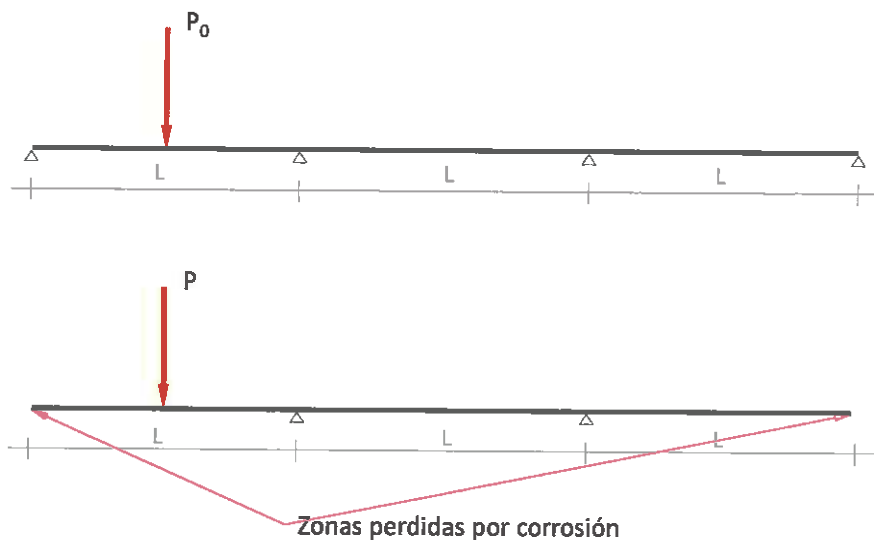
Simplificadamente, se adopta un criterio en el que se comparan los efectos de las cargas puntuales únicamente. La estructura se proyectó para una carga  $P_0$  que, supuesto se aplica en el centro del vano izquierdo (fig. 9), da lugar a un momento sobre el apoyo interior igual a  $0,1 P_0 L$ , siendo  $L$  la luz entre largueros. Una carga  $P$  aplicada en el mismo sitio dará lugar ahora a un momento  $0,5 P L$ .

Figura 9. Esquema resistente considerado antes y después

En definitiva, si se hubiera de respetar la misma seguridad que en proyecto, la carga  $P$  actual debería ser la quinta parte que la primitiva.

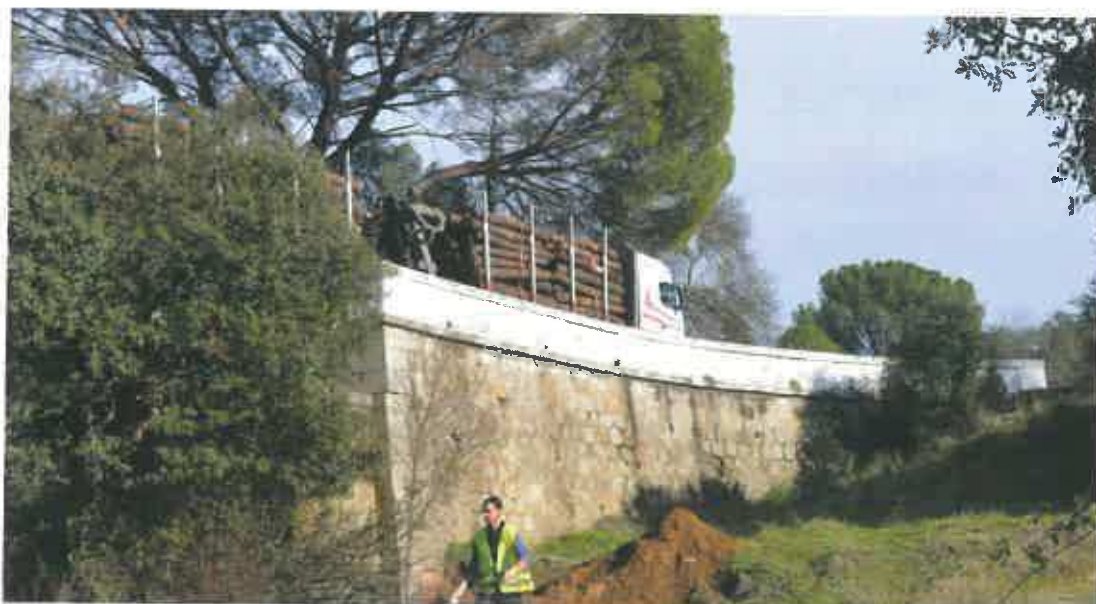
Figura 11. Vehículo pesado

Dicho vehículo estaría rondando las 20 toneladas, lo que equivaldría a unas 5 t/eje, equivalentes a unas 2,5 t/rueda. Teniendo en cuenta un cierto reparto movilizado por el pavimento y el macadam, que podría distribuir la carga hacia dos o tres perfiles, se podría explicar que no se haya producido aún el colapso, aun siendo tan precario el estado de los perfiles omega.
