Reposición en la Giralda

## Reposición en la Giralda

### 10.1. Introducción

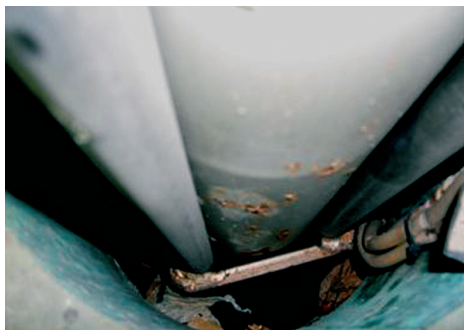
Figura 10.6. Las dos barras de menor diámetro a los lados del vástago servían para soportar la tinaja de la Réplica.

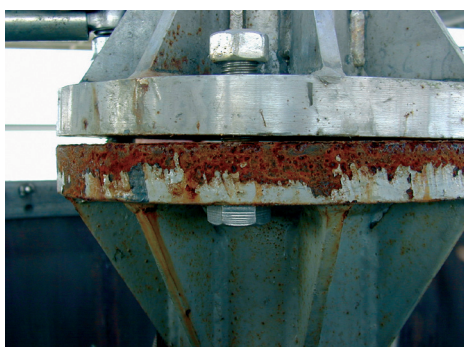
Figura 10.7. La unión eje de la Torre/vástago de la Réplica, en el momento de iniciarse el izado de ésta. La brida de acero al carbono (1998-2005) sobre la que habría de apoyarse el nuevo vástago mostraba signos de corrosión en el desmontaje.

La brida y el tubo que forma el vástago mostraban una importante corrosión, incluso antes de su desmontaje, evidenciando que estaban fabricados en acero al carbono. Hay que tener en cuenta que este elemento había sido instalado al tiempo que la Réplica, es decir, tenía una vida en servicio de siete años. Para esta pieza habría de llevarse a cabo un estudio de las causas que habían producido tal corrosión, de forma que pudieran arbitrarse medidas que evitaran la repetición del fenómeno en el futuro. El aspecto de la pintura, ahuecada y con abundante óxido subyacente, ponía de manifiesto la falta de impermeabilidad de la capa aplicada, lo que podría achacarse inicialmente a su carácter poroso o poco espesor, si bien esto no parece corresponderse con las observaciones realizadas. Más probable es que la limpieza previa de la pieza de acero al carbono no se realizase correctamente antes de pintar, por lo que una vez aplicada la pintura el óxido cubierto por la misma, en un proceso de hidratación o alteración, aumentase de volumen, agrietando la pintura y facilitando un incremento de la corrosión. Además del fenómeno reseñado, también podría haber contribuido a la corrosión observada la existencia de otros factores. Así, por ejemplo, un mal cierre o ajuste entre las dos bridas permitiría la filtración de agua entre las mismas, lo que constituye una situación típica de corrosión en resquicios. Por otra parte, la posible escorrentía de sales cúpricas procedentes de la Veleta sobre la pieza de acero al carbono también podría acelerar la corrosión. Estos procesos habrían de ser tenidos en cuenta para especificar la protección de esta pieza.

Era evidente que esta parte “antigua” (1998-2005) del eje de la Giralda y su brida habrían de ser sometidos a una cuidadosa preparación, una vez desmontada la Copia, para evitar la repetición de la corrosión observada.

Para conseguir un adecuado comportamiento frente a la corrosión de esta parte del perno se especificó su limpieza mediante decapantes comerciales que eliminaran todos los restos de pintura, seguido de un enjuagado con agua abundante. Además, la eliminación de los óxidos, incluso de los taladros para los tornillos de apriete, exigió el uso de una taladradora portátil. A continuación se procedió al mecanizado de la superficie de la brida para asegurar su planitud y, por tanto, su perfecto acople con la brida del nuevo eje de El Giraldillo, evitando así la entrada de agua o humedad entre ambas piezas.

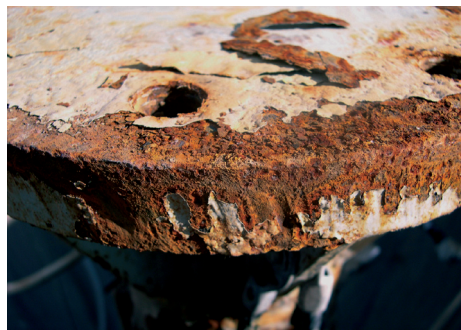
Figura 10.8. (a) La superficie frontal de la brida del eje de la Torre (1998-2005) estaba fuertemente corroida. Presentaba un ampollamiento generalizado de la pintura, bajo la que se acumulaban abundantes y voluminosos óxidos e hidróxidos de hierro. (Foto: Mario Solís)

Para la implementación del diseño referido era necesario, en primer lugar, asegurar la conservación del tramo del eje de la Torre que había experimentado una fuerte corrosión y sobre el que habría de amarrarse el carrete.

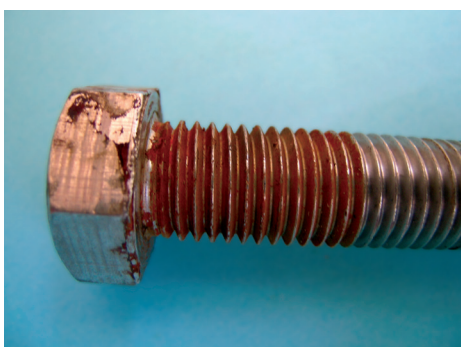
Figura 10.8. (b) Los tornillos de acero inoxidable que se desmontaron también presentaban abundantes restos de óxido. (Foto: José M<sup>a</sup> Gallardo)

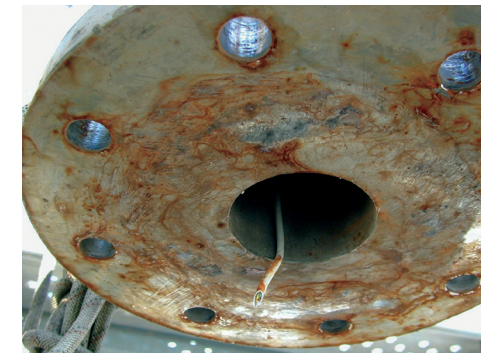
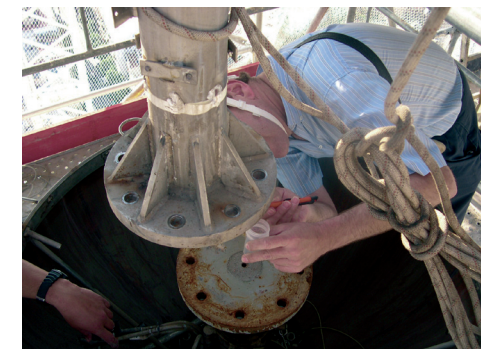
Figura 10.9. (a) (b) Mientras la Réplica se encontraba suspendida de la grúa se tomaron muestras de los productos de alteración depositados bajo el vástago (1998-2005) de acero inoxidable de la Réplica.

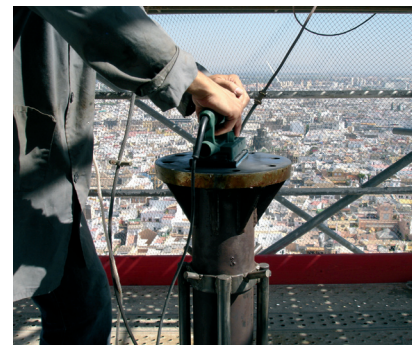
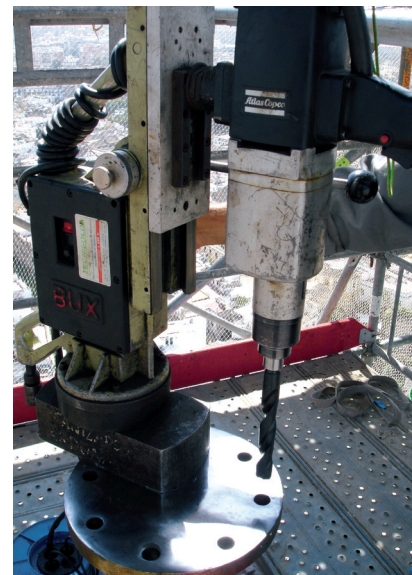
Figura 10.12. (a) (b) Preparación de la brida de apoyo previa a su tratamiento de protección mediante el apropiado esquema de pintura. (a) Mecanizado de la cara superior de la brida del eje de la Torre para mejorar el asiento del carrete y dificultar la entrada de agua o humedad entre ambas piezas. (b) Los restos de pintura y óxidos en los taladros de la brida del eje de la Torre se eliminaron con ayuda de un taladro portátil.

Para completar la preparación superficial antes de pintar se llevó a cabo la limpieza mediante un equipo portátil de chorro de arena de la pieza, siendo complicado alcanzar una preparación mejor debido a la dificultad de acceder con un equipo industrial a la altura de 100 m sobre la plataforma de andamio.

Antes de proceder a la pintura de la pieza, se llevó a cabo una inspección por líquidos penetrantes de las soldaduras de la brida, el tubo y las cartelas, sin que se apreciaran indicaciones relevantes en el ensayo, por lo que se aceptó que en esta pieza no se habían generado agrietamientos superficiales como consecuencia de su proceso de fabricación o su uso durante sus siete años de servicio. También se determinó mediante ultrasonidos el espesor de pared del tubo, estimándose que tenía sección resistente suficiente. Finalmente, atendiendo también a la necesaria aplicación de la pintura de esta pieza “in situ” se especificó un esquema de pintura con un solo tipo de pintura, en concreto, de aluminio laminar, hasta alcanzar un espesor mínimo de 300  $\mu\text{m}$ , lo que se obtuvo después de aplicar varias capas, y fue comprobado mediante determinaciones no destructivas con un equipo de medición de espesores de recubrimiento.

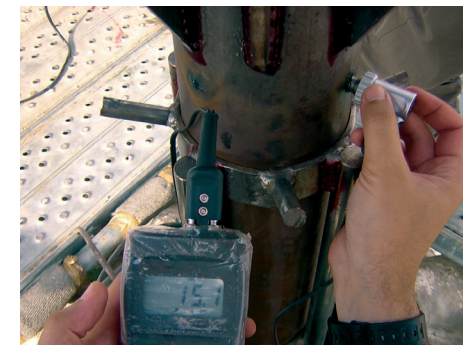
Figura 10.13. Medición por ultrasonidos del espesor de pared en el tubo del eje de la Torre adyacente a la brida superior. Son visibles las barras de acero inoxidable que soportaban la bola de la Réplica, cuyo desmontaje resultaba innecesario y complicado.

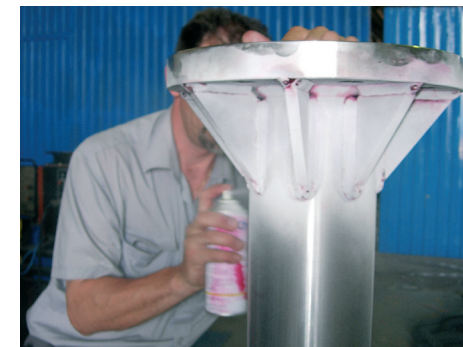
Figura 10.14. Aplicación del revelador para la detección de grietas por líquidos penetrantes en el carrete.

Para asegurar la ausencia de agrietamientos durante la fabricación por soldadura se realizaron ensayos no destructivos mediante líquidos penetrantes que mostraron la ausencia de indicaciones relevantes de fallos superficiales en la producción de este elemento.

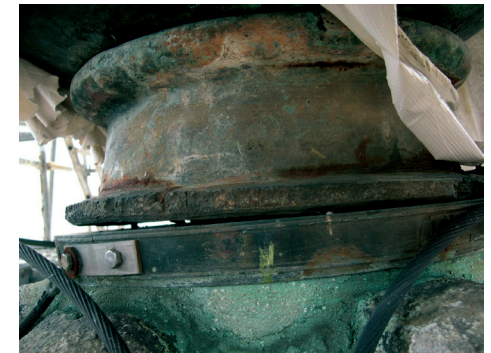
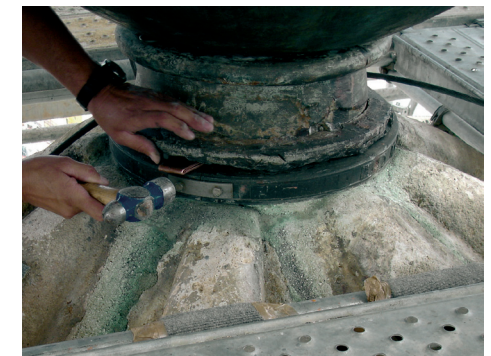
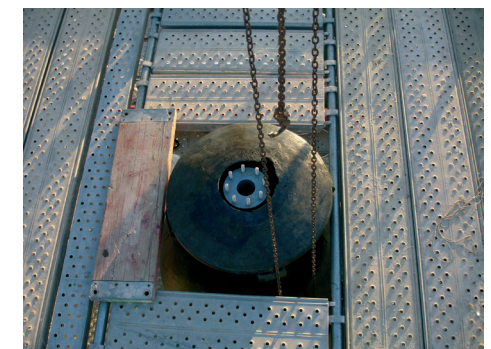
Figura 10.17. Montaje de la tinaja, con ayuda del elevador manual, sobre el eje de la torre y carrete. (a) Detalle del casquillo de bronce sobre el que descansa la bola; (b) colocación de cuñas para su correcta colocación y asiento; (c) centrado del carrete en la abertura superior de la tinaja. (Fotos: Mario Solís)

descansa la bola no estaba colocado en la misma posición que en 1770. Durante los trabajos de colocación de la Réplica y su estructura soporte, se desmontó por completo la obra de fábrica de piedra que conformaba el Penacho, y su reconstrucción posterior se hizo respetando exactamente la disposición original de los bloques de piedra, pero el casquillo de bronce que corona la cúpula, no se colocó en la misma posición debido muy probablemente a que éste carece de marca alguna que indicase su posición correcta. Esto hacía que para que el apoyo de la bola pudiese llegar a ser tan bueno como lo era antes de su desmontaje, fuese necesario girar la posición de la bola 180°, no respetando de esta manera su posición original.

Todas estas dificultades inesperadas surgieron la tarde de la víspera de la subida del Giraldillo, con el consecuente desasosiego por parte de los allí presentes. Finalmente, el equipo técnico decidió mantener la orientación original de la bola y conseguir el asiento deseado a través de una solución que evitase el aplazamiento de la operación de subida, y además se pudiera terminar de ejecutar sin necesidad del elevador manual que tendría que ser necesariamente desmontado antes de subir el Giraldillo.
