Intervención mecánica

7.1 Desmontaje de la estructura de 1770

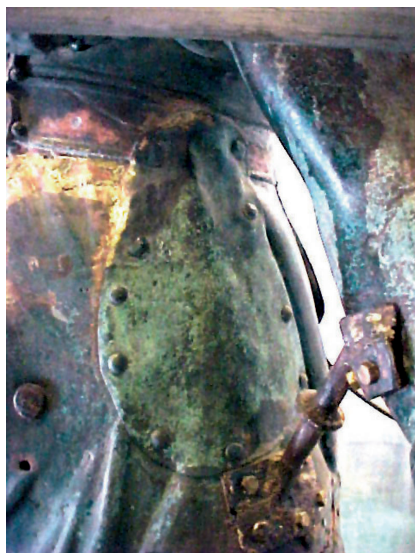
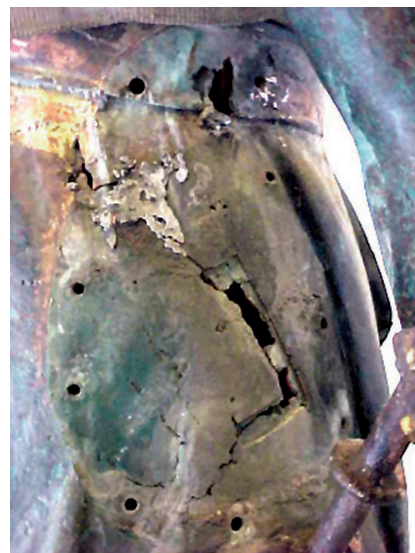
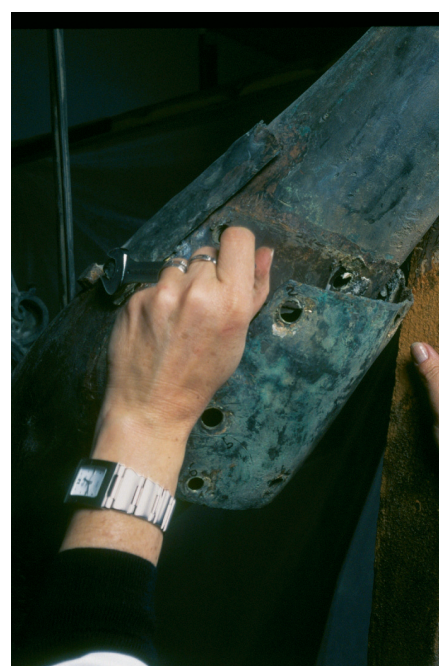
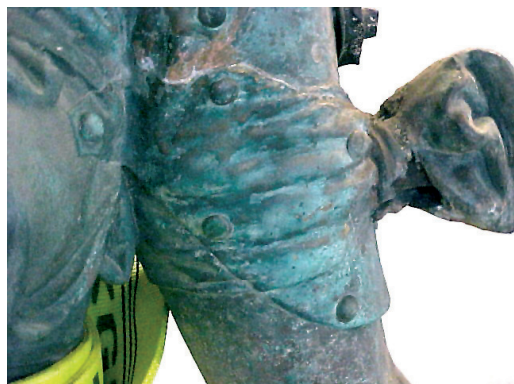
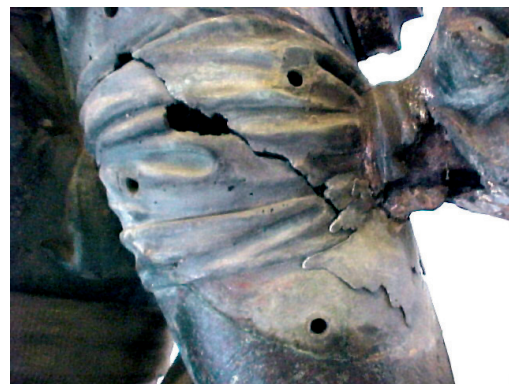
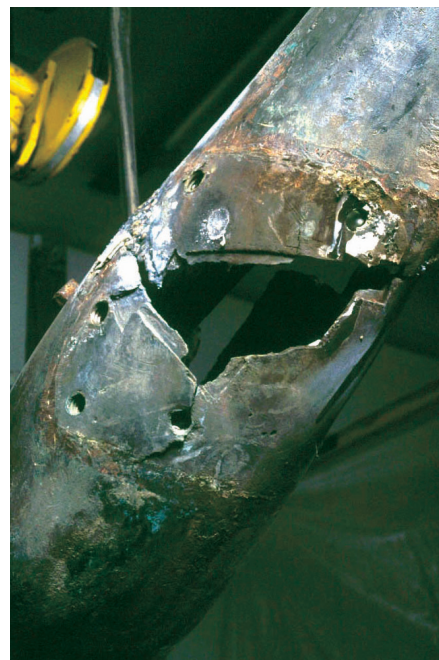
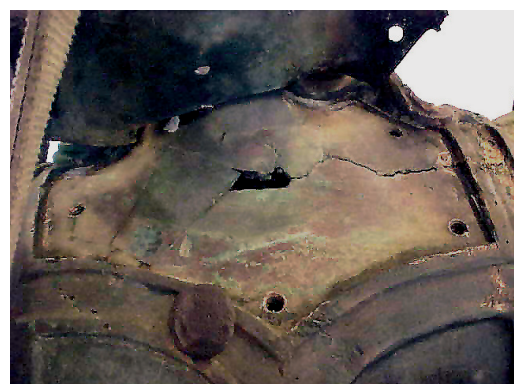
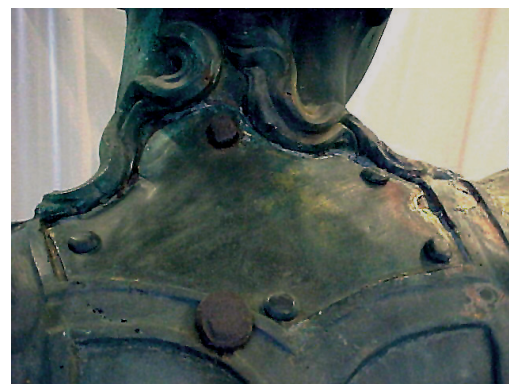
Se retiraron todos los apósitos externos que tapaban grietas, agujeros e imperfecciones en la lámina de bronce, que se pudieron por fin estudiar en su verdadera magnitud. De esta manera se comprobó que el modelado de estas zonas para el análisis numérico del comportamiento del Giralddillo (capítulo 5) estaba muy del lado de la seguridad, ya que la mayoría de apósitos tapaban en realidad zonas que estaban en gran parte sanas, mientras que en el modelo se habían considerado como si no hubiera ningún material debajo de los apósitos, los cuales constituirían por tanto el único elemento resistente en estas zonas. Además, el espesor considerado para estos elementos en el modelo era menor que el que tenían realmente, lo cual era otro factor que jugaba a favor de la seguridad del Giralddillo.

Figura 7.1. El desmontaje de apósitos permitió apreciar con claridad el estado de conservación de la lámina de bronce en esas zonas

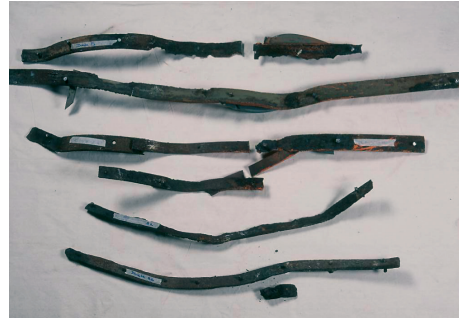
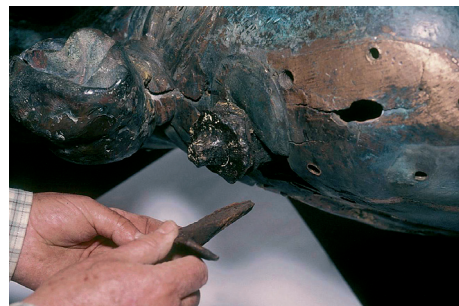
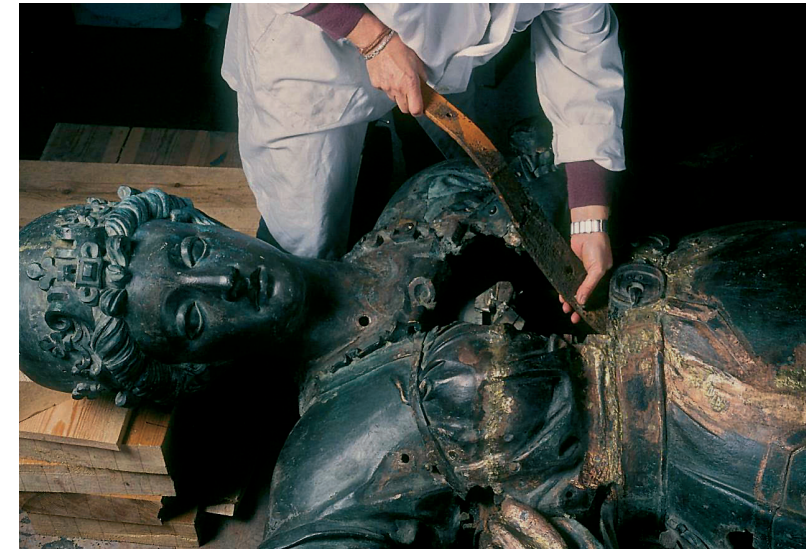
El siguiente paso en el desmontaje de la estructura interna del Giraldillo fue la extracción de las duelas de hierro que reforzaban interiormente la escultura. Al extraerlas se pudo comprobar el alto grado de corrosión que presentaban la mayoría de ellas, lo que justificaba una vez más la necesidad de construir los nuevos refuerzos con distinto material.

Figura 7.3. Conjunto de refuerzos internos de hierro una vez desmontados. Se puede apreciar su compleja geometría y alto grado de corrosión en algunas zonas.

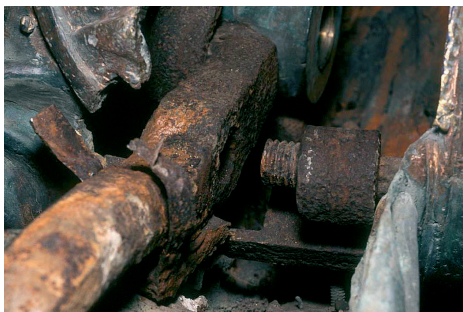
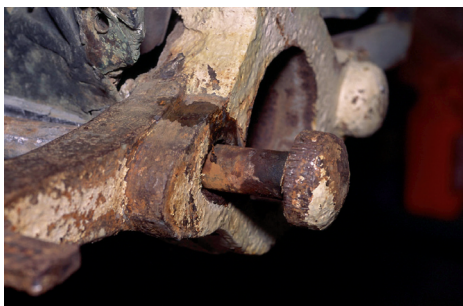
Figura 7.6. Reapertura del hueco del pecho eliminando el material de aporte de las soldaduras realizadas en intervenciones anteriores, que se aprecian claramente en las imágenes

Para ello, se cortó manualmente con una sierra por los cordones de soldadura de latón aportados en las últimas intervenciones de los años ochenta y noventa. De esta forma se reabrió el hueco sin dañar en ningún momento el bronce original de la escultura.

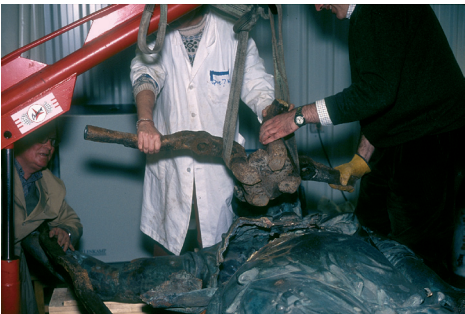
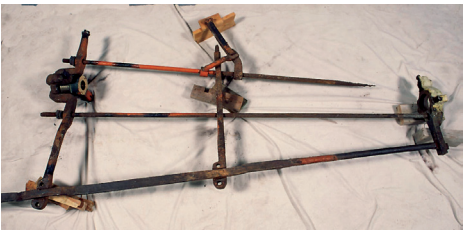
en todo el conjunto. Si bien es cierto que la corrosión no había llegado a un estado crítico en la mayor parte de la estructura, sin embargo había zonas en las que su efecto había sido espectacular, hasta el extremo de elementos que habían desaparecido por completo, como es el caso del tramo inferior del tirante izquierdo, tal y como se puede observar en la imagen correspondiente al conjunto de la estructura de 1770.

Figura 7.10. Estructura interna de 1770 tras ser desmontada

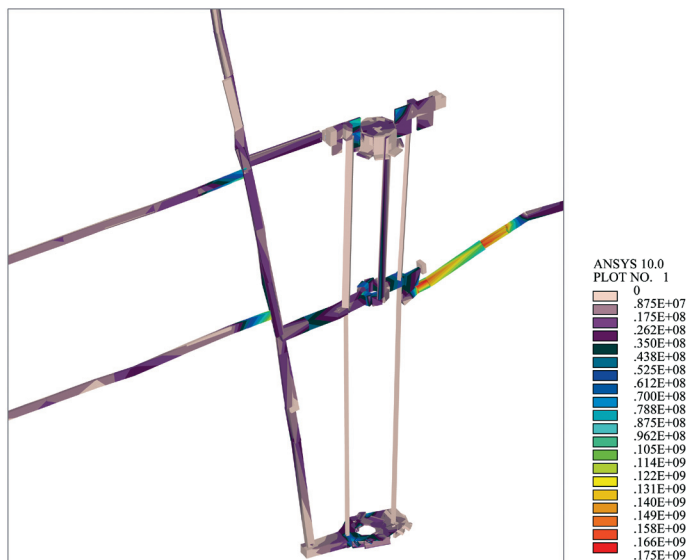
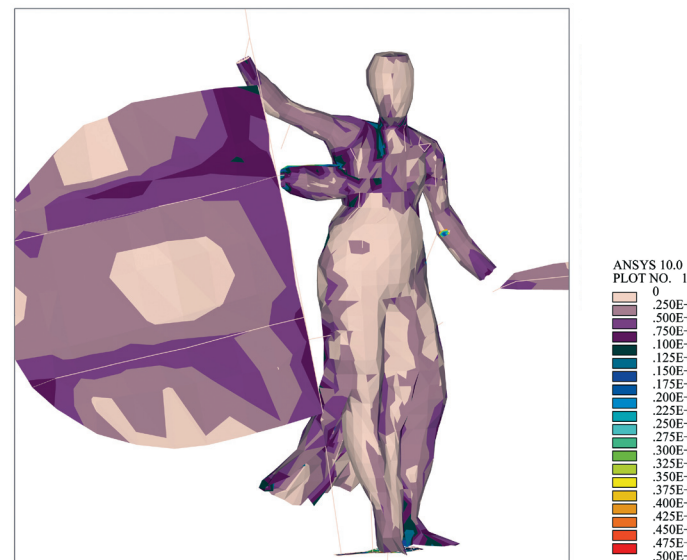
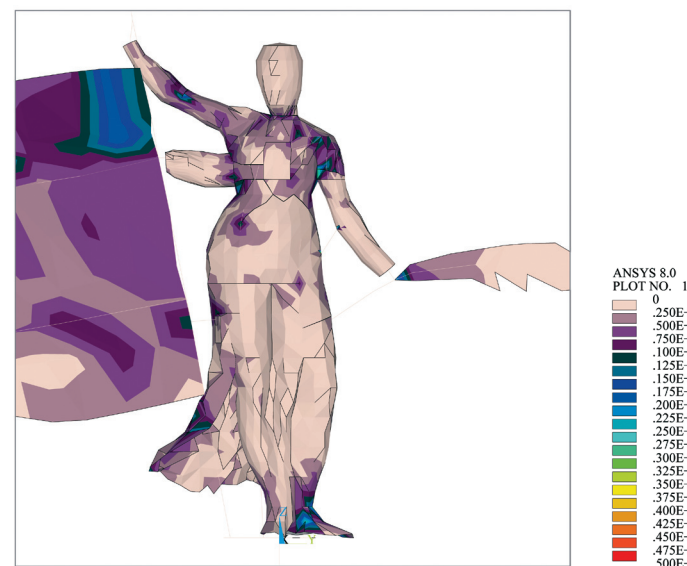
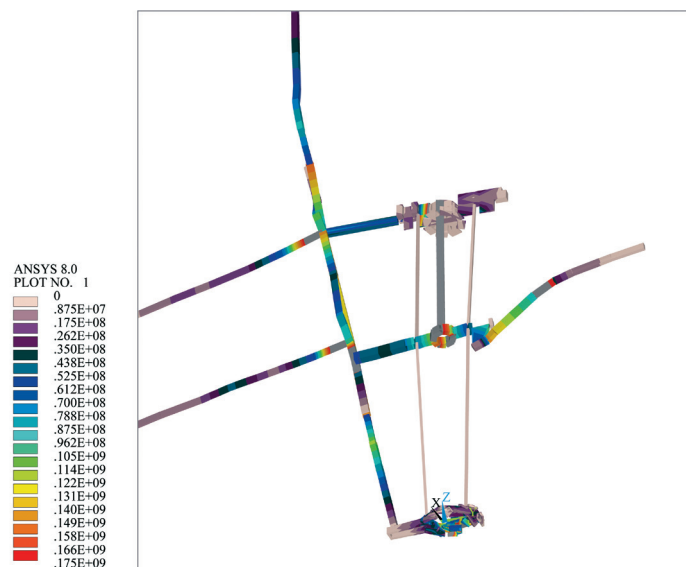
Con el modelo anterior, este tipo de hipótesis de carga era la más desfavorable en líneas generales para la escultura. Con el cambio de material de la estructura de barras y refuerzos internos, las concentraciones de tensión prácticamente desaparecen. Si en la situación anterior los máximos niveles de tensión que aparecían en puntos críticos llegaban a los 23 MPa, ahora el valor máximo pasaba a ser de 16 MPa. Esta reducción es aún más significativa

En cuanto a la estructura interna, la distribución de esfuerzos es más uniforme que en el caso de la estructura antigua. Toda la estructura presenta ahora valores relativamente bajos de tensión, estando por debajo de 40 MPa (frente a los 175 del límite elástico del material). El travesaño intermedio y la barra de la palma son los únicos elementos que aparecen más cargados que anteriormente, debido a que ahora reciben todo el peso de la palma por un lado y se equilibran soportando parte del peso del lábaro por el otro. Estos elementos soportan en cualquier caso tensiones máximas del orden de 100 MPa, aunque puntualmente se obtengan valores mayores (también por debajo del límite elástico) debido a efectos numéricos locales propios del modelo de cálculo.

Figura 7.13. Mapa de tensiones en la estructura interna bajo la acción del peso propio, acciones térmicas y viento

Figura 7.14. Mapa de tensiones en la escultura bajo la acción del peso propio, acciones térmicas y viento

Figura 7.15. Mapa de tensiones en la escultura bajo la acción del peso propio, sismo, acciones térmicas y viento

Figura 7.16. Mapa de tensiones en la escultura bajo la acción del peso propio, sismo, acciones térmicas y viento

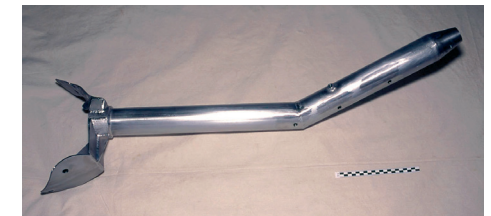
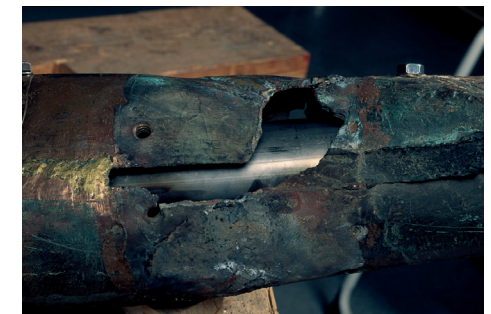
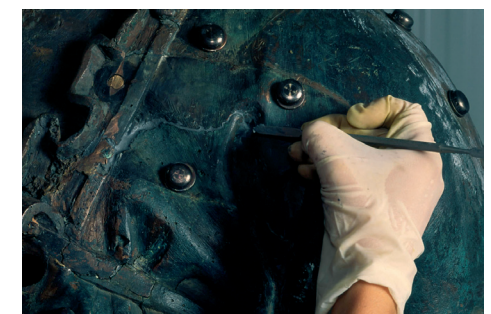
Al prescindir de los apósitos externos, las pérdidas de material y grietas quedarían a la vista, por lo que deberían de ser cubiertas para mejorar la estética de la pieza, siguiendo criterios de restauración desde un punto de vista artístico, pero también realizando al mismo tiempo una mejora estructural. Así, en aquellos lugares donde se encontraban practicados cajeados (seguramente desde la construcción original) se situaron chapas de bronce para reforzar estas zonas. Estas chapas de bronce se unían después rigidamente a la escultura mediante una resina de base epoxídica de gran resistencia mecánica (belzona), que ya se empleó en las intervenciones de los años ochenta dando un buen resultado. El mismo componente se empleó para sellar las grietas que quedaban a la vista. De esta forma, además de estar reforzadas internamente, estas discontinuidades quedaban reforzadas también externamente, pero sin necesidad de apósitos y mejorando la imagen externa de la figura.

Figura 7.20. Sellado de grietas con resina epoxídica
(Autor: José Manuel Santos)
