Comportamiento mecánico-resistente

5.1 Introducción

José Domínguez Abascal
Mario Solís Muñiz
*Escuela Técnica Superior de Ingenieros
Universidad de Sevilla*

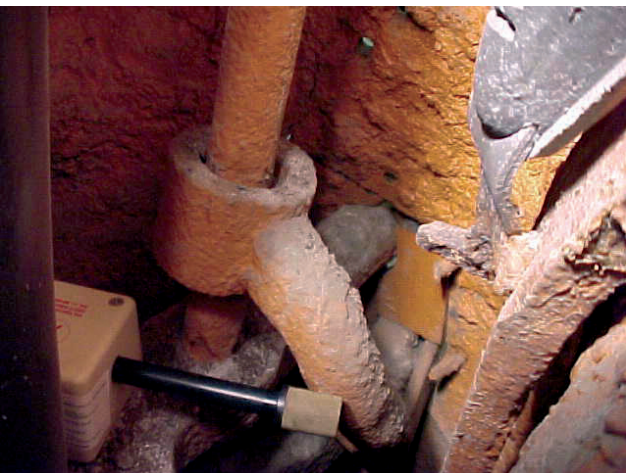
Figura. 5.3. Detalle de unión entre barra de la palma y tirante izquierdo (vista interior del Giraldillo)

A esta altura se unía la barra proveniente de la palma al *tirante* interno izquierdo, por medio de una triangulación que se une al tirante justo por encima y por debajo de la unión entre el *travesaño* y el *tirante*. Esta triangulación y su detalle constructivo era una de las deficiencias que presentaba esta estructura de 1770. Los extremos de la triangulación de la barra de la palma estaban constituidos por un par de argollas por los que pasaba el tirante izquierdo. Esto quiere decir que la transmisión de esfuerzos verticales al tirante sería prácticamente nula, y por el contrario el diseño de esta unión le transmitiría un momento flector al tirante, lo cual resulta indeseable para un elemento de sus características. Así pues, la barra de la palma no cumplía correctamente con la función de transmitir el peso de la palma y la fuerza del viento actuando sobre ella a la estructura interna, sino que estos esfuerzos eran realmente transmitidos a la escultura a través de su mano izquierda, con la consecuente sobrecarga del brazo izquierdo.

El peso de la palma es transmitido a la estructura interna de una forma muy poco adecuada. Uno de los mayores defectos que presentaba el diseño de la estructura interna colocada en 1770 es la unión de la barra de la palma con el resto de la estructura. Esta unión se realizaba a través de un par de argollas por las que pasaba el tirante izquierdo de la estructura, justo por encima y por debajo de la unión de este elemento con el travesaño intermedio.

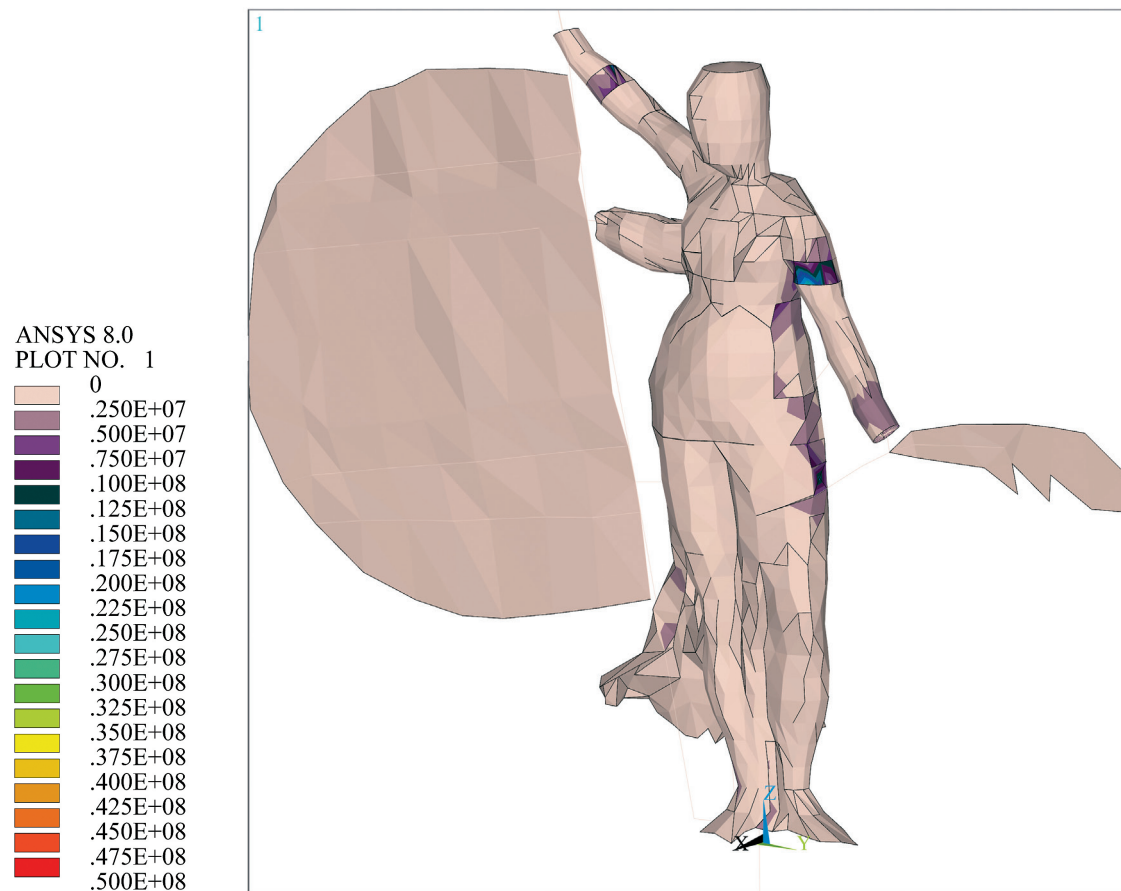
Respecto a la escultura de bronce, lo más reseñable es que el costado izquierdo es la zona más cargada, debido a la carga que le llega del brazo y que transmite al apoyo del muslo izquierdo, y que se acentúa por la presencia de apósitos y grietas en esa zona. También aparecen zonas relativamente solicitadas, como son la parte cercana a la zona de apoyo de los pies, especialmente la zona entre las piernas cubierta con apósitos. En cualquier caso, las tensiones que aparecen en estas zonas no superan nunca los

Figura. 5.9. Mapa de tensiones (0-50 MPa) bajo la acción de peso propio.

6 MPa, que es un valor muy por debajo del límite elástico considerado para el bronce de la escultura.

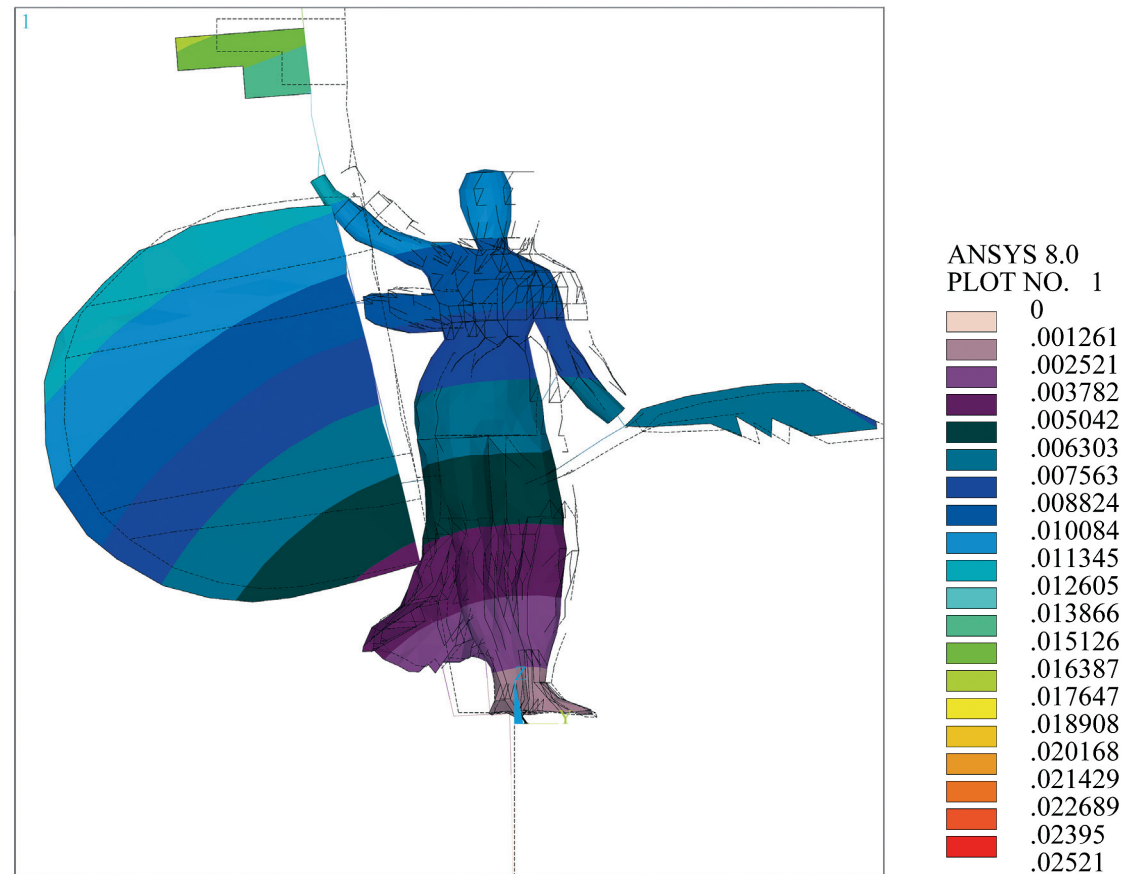
Figura. 5.10. Representación de desplazamientos totales (en m) sobre la posición deformada bajo la acción de peso propio, superpuesta sobre el contorno de la posición indeformada. Se observa el desequilibrio del lado del lábaro.

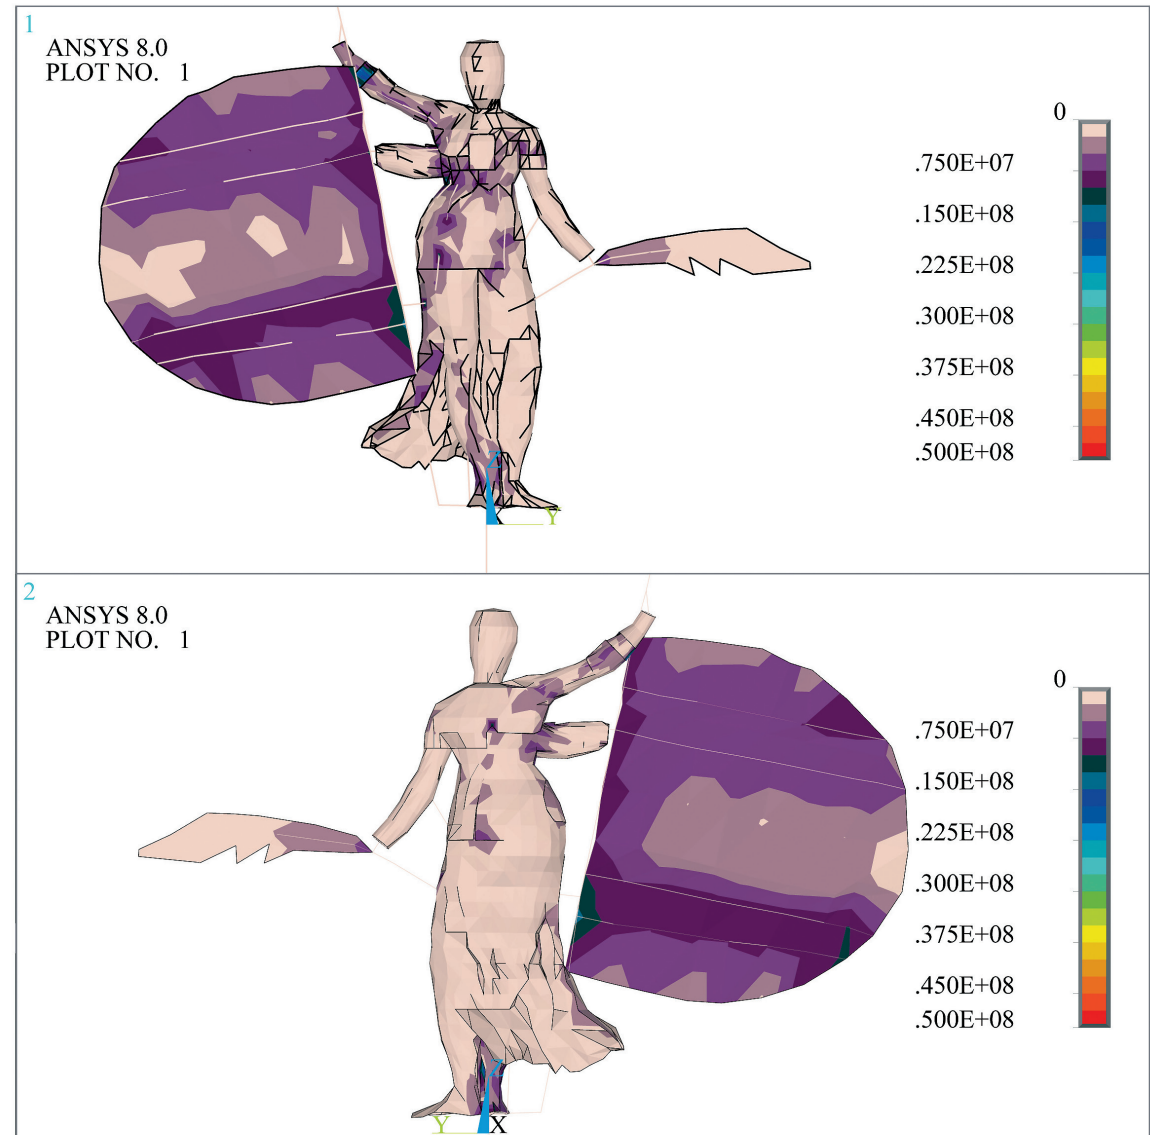
Figura. 5.11. Tensiones mecánicas (0-50 MPa) bajo un calentamiento global uniforme

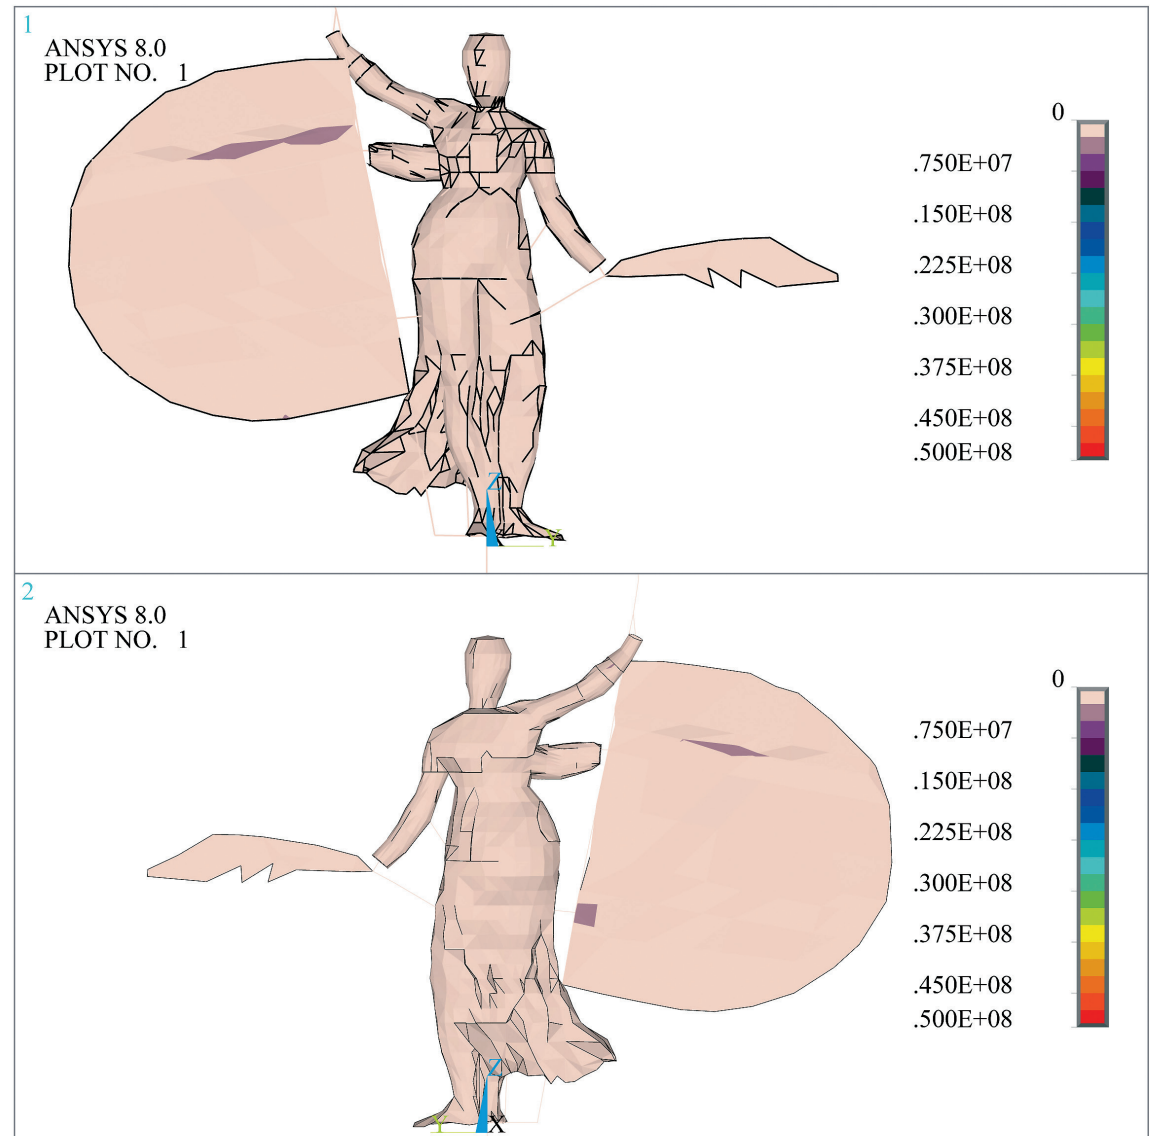
Pasando ya a analizar los resultados sobre el modelo, hay que decir que la incidencia del viento se recoge fundamentalmente en el lábaro y, en menor medida, en la palma, que transmiten los esfuerzos correspondientes a la estructura de barras, siendo muy pequeñas las fuerzas de interacción entre la escultura y su estructura interna. Las tensiones en la escultura son muy bajas, alcanzando apenas los 2 MPa en los puntos más desfavorables. Representando el mapa de tensiones obtenido para esta acción (fig. 5.12) con la misma escala (0-50 MPa) que para el resto de acciones, se puede observar como la escultura apenas sufre esfuerzos mecánicos.

Figura. 5.12. Tensiones mecánicas (0-50 MPa) bajo la acción de viento frontal de 11 m/s

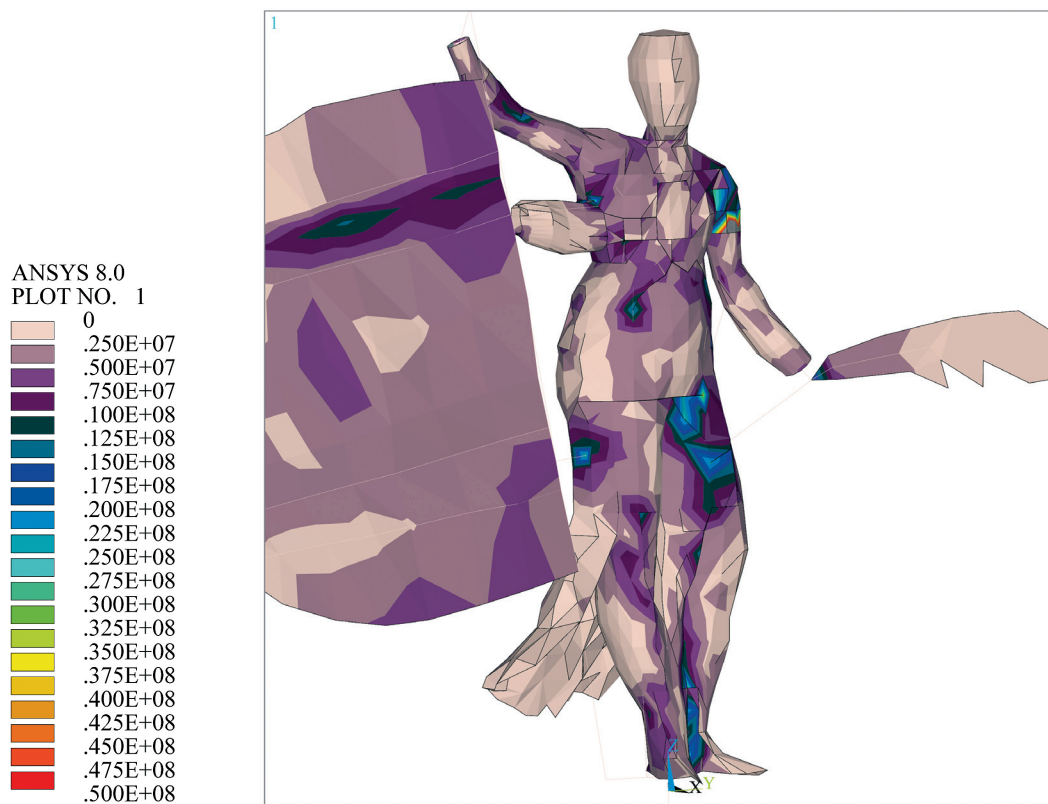
Figura. 5.13. Tensiones mecánicas (0-50 MPa) bajo la acción de excitación sísmica frontal a la imagen

Ante una excitación sísmica frontal, aparecen en la escultura tensiones elevadas (fig. 5.13), siendo las mayores las que aparecen en el apósto del brazo izquierdo (95 MPa). Estos valores están por encima del límite elástico y de rotura considerados para el bronce, pero se trata de valores puntuales, que podrían dar lugar a plastificaciones locales y redistribuciones de tensiones que podrían ser absorbidas por la escultura. Además, en el modelo en cuestión la consideración de este tipo de apóstos está excesivamente del lado de la seguridad, al considerar tan sólo las delgadas chapas como único elemento resistente en esas zonas, y unidas al resto de la escultura solamente en los puntos donde hay roblones. De todas formas, este resultado indica que sería necesario un mejor conocimiento del estado de conservación real en estas zonas, que habrían de ser objeto de estudio detenido durante el proceso de restauración.

Existen otras zonas de la escultura que aparecen bastante solicitadas (hasta 30 MPa), como zonas en torno a la grieta situada a la altura de la pelvis, apoyos de los muslos, costado izquierdo y apósto del brazo derecho.
