El desafío del Giraldillo

Gestión e intervención: la complejidad del giraldillo

Román Fernández-Baca Casares

*Director del Instituto Andaluz
del Patrimonio Histórico*

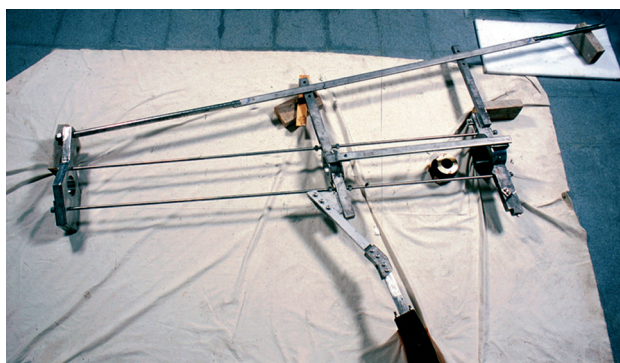
Fig. 1.7. Detalle de la nueva estructura diseñada por los investigadores de la E.T.S. Ingenieros Industriales, D. José Domínguez Abascal y D. Mario Solís. (Foto: IAPH, José Manuel Santos Madrid)
