# Estado de conservación y proceso de restauración de la rueda elevadora de agua

Pedro E. Manzano Beltrán, Centro de Intervención del IAPH. Taller de escultura

## State of conservation and process of restoration of the Waterwheel

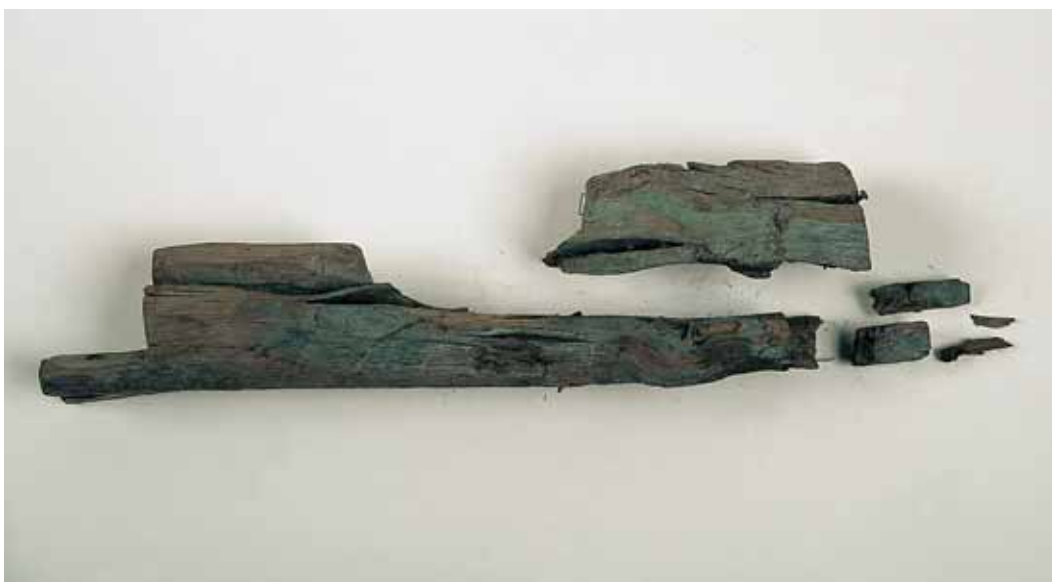
Si imaginamos en un mapa conceptual la vida material de la rueda, podemos ver cómo a lo largo del tiempo se han ido sucediendo y alternando los dos principales agentes de deterioro que han mermado sus propiedades: en sus orígenes, podemos considerar como principal agente el deterioro de tipo antrópico, esto es, el producido por el hombre al hacer uso de la herramienta en un constante y posiblemente continuo girar elevando agua a los niveles superiores. Una vez abandonada la actividad minera en la zona, las galerías se desplomaron sobre estos ingenios mecánicos dando lugar al deterioro de tipo abiótico, es decir, el aporte continuo de agua, los cambios de humedad que producen decoloraciones, fendas, merma de las propiedades físico-mecánicas, el uso mecánico que hizo que la madera perdiera su resistencia, así como el peso de toneladas de tierra produciendo deformaciones. También son importantes las condiciones en que ha estado la rueda durante su enterramiento, puesto que las alteraciones que ha sufrido son consecuencia de las condiciones ambientales, temperatura, humedad relativa, tipo de suelo, etc. La madera, al estar enterrada y con aporte de humedad, siendo un material higroscópico que reacciona con el medio, cediendo o absorbiendo agua hasta llegar al equilibrio con respecto a las condiciones de humedad del entorno, sufre una serie de tensiones mecánicas, que se reflejan en cambios de volumen que dan lugar a las fendas (figura 19).

19. Fracturas en las fendas del soporte del eje de bronce

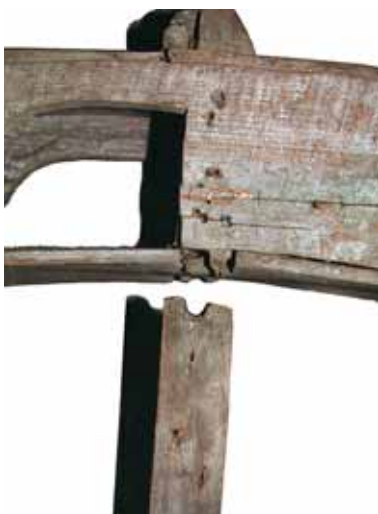
los cangilones estaban todos fracturados o serrados (figura 23). Había cangilones que habían perdido parte del soporte, con grietas y fisuras en las tapas de los discos.

23. Aserrado de un radio al cangilón

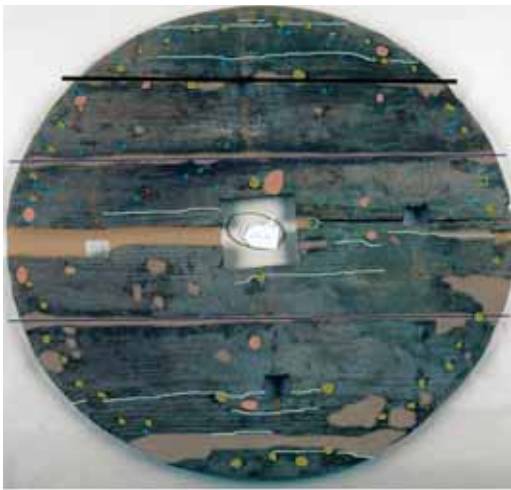
Los discos tenían fisuras y grietas, pero no presentaban deformaciones muy alarmantes (figuras 24 y 25).

24. Anverso de la tapa del disco dentado *delantero*

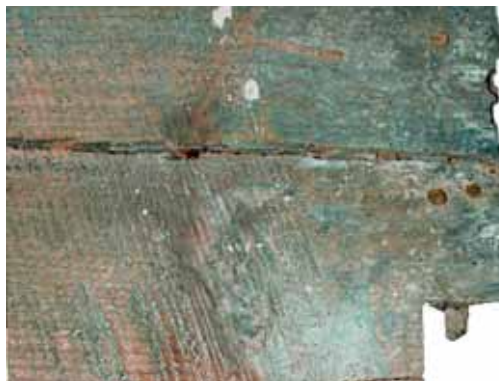
Los cangilones eran los elementos más deteriorados. Tanto las alteraciones estructurales como mecánicas eran evidentes en estas piezas. Se hallaban en su mayoría fracturados e incompletos. Presentaban deformaciones del soporte, alabamientos, fracturas, grietas, fisuras, etc. La presencia de nudos era característica común en los cangilones. También pudimos apreciar en algunos de los elementos huellas de elaboración (figura 26).

26. Huellas de la herramienta de corte

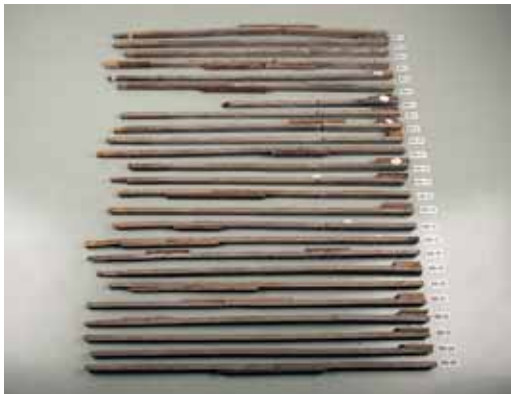
28. Vista general de los radios de la cara *delantera* antes de la intervención

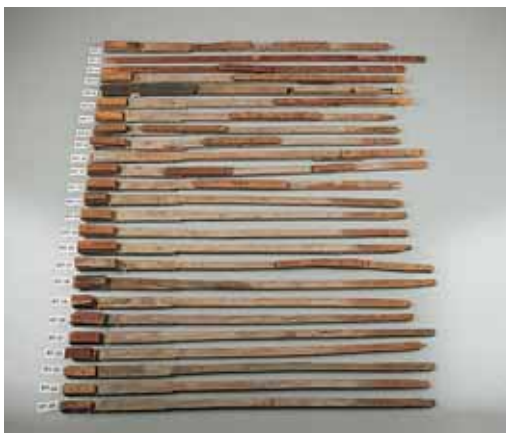
29. Vista general de los radios de la cara trasera antes de la intervención

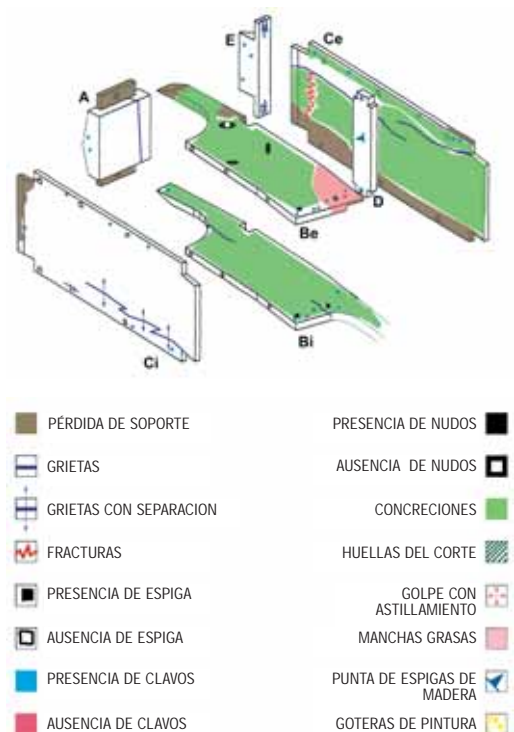
30. Estado de conservación del cangilón nº 14

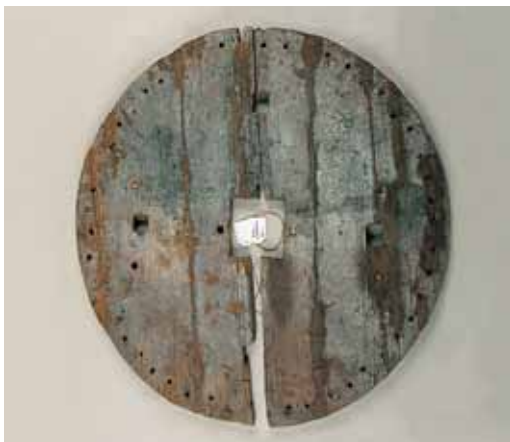
36. Estado de conservación de la tapa del disco dentado *delantero*

37. Tapa del disco dentado *delantero* tras la intervención

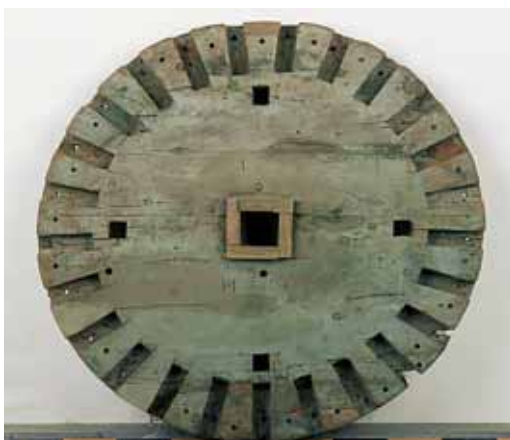
38. Estado de conservación del disco dentado *trasero*

39. El disco dentado *trasero* tras la intervención

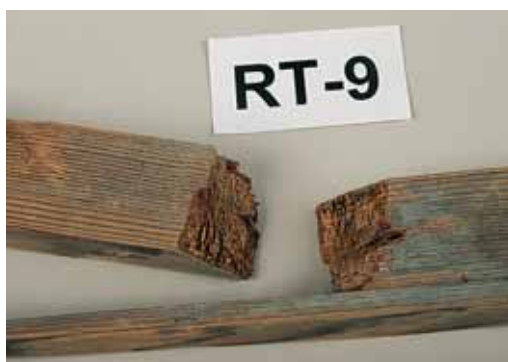
41. Fractura en el radio trasero nº 9

42. Consolidación de la fractura en el radio trasero nº 9

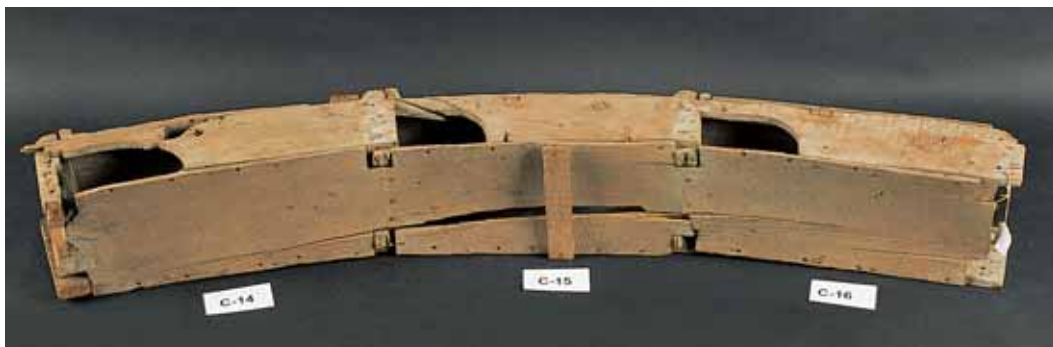
45. Estado de conservación de los cangilones nº 14, 15 y 16

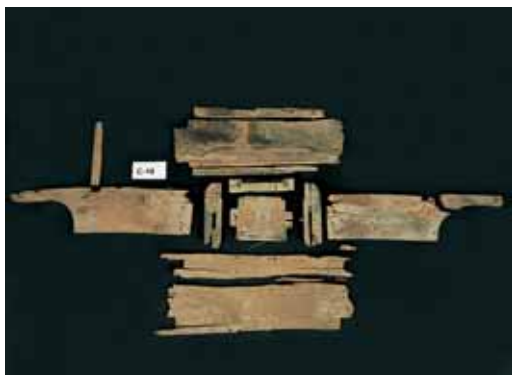
47. El cangilón nº 18 antes de la intervención

48. El cangilón nº 18 después de la intervención
