FRONTAL DE ALTAR
DE LA VIRGEN DE LAS AGUAS

Autor: Diego Gallego y Eugenio Sánchez Reciente

Cronología: 1701/56

Materiales y técnica: Plata repujada y cincelada. Madera.

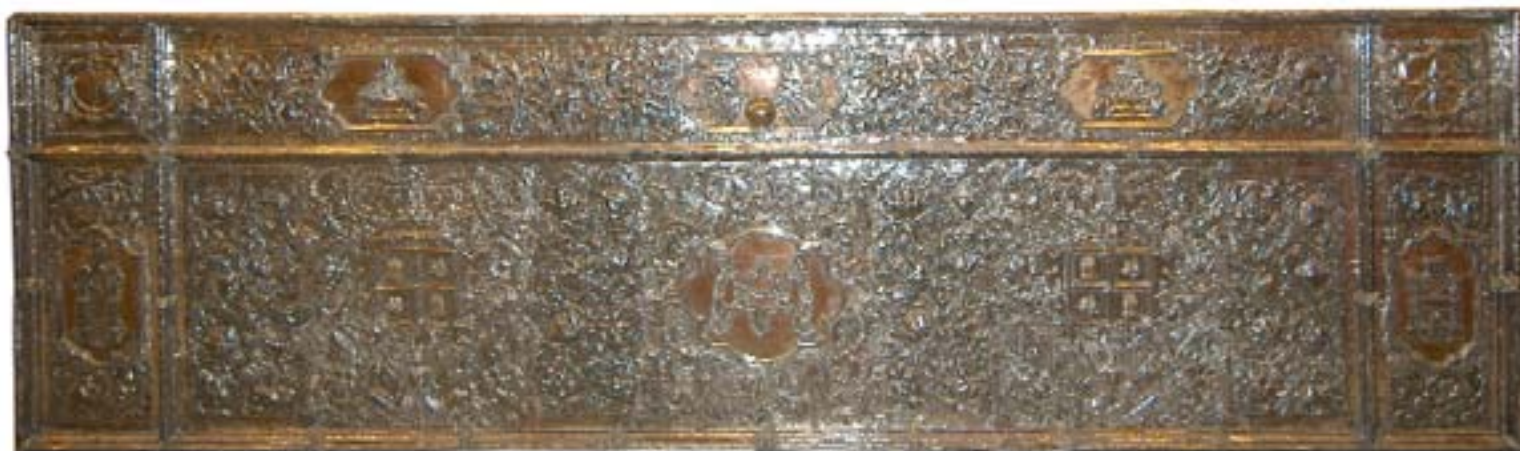
En cuanto al estado de conservación cabe destacar la absoluta imposibilidad de mantener el original soporte debido al avanzado deterioro que presentaba producido por la acción de organismos vivos. Los elementos metálicos presentaban alteraciones de carácter mecánico y químico: deformaciones, que afectaban al menos el 70% de los volúmenes, fracturas y grietas, presentes en toda la obra

siendo especialmente significativas en las molduras del perímetro y las pérdidas; unas por fractura como ocurría con la de la cruz del remate del símbolo del Salvador, otras por acción de la abrasión como la pérdida de los dorados y otras por retirada de elementos completos como la desaparición de las piezas fundidas. Entre las alteraciones producidas por acción química cabe mencionar la formación de densas películas de corrosión de la plata sobre el cobre en las zonas de soldadura y en las planchas.

Estado inicial.

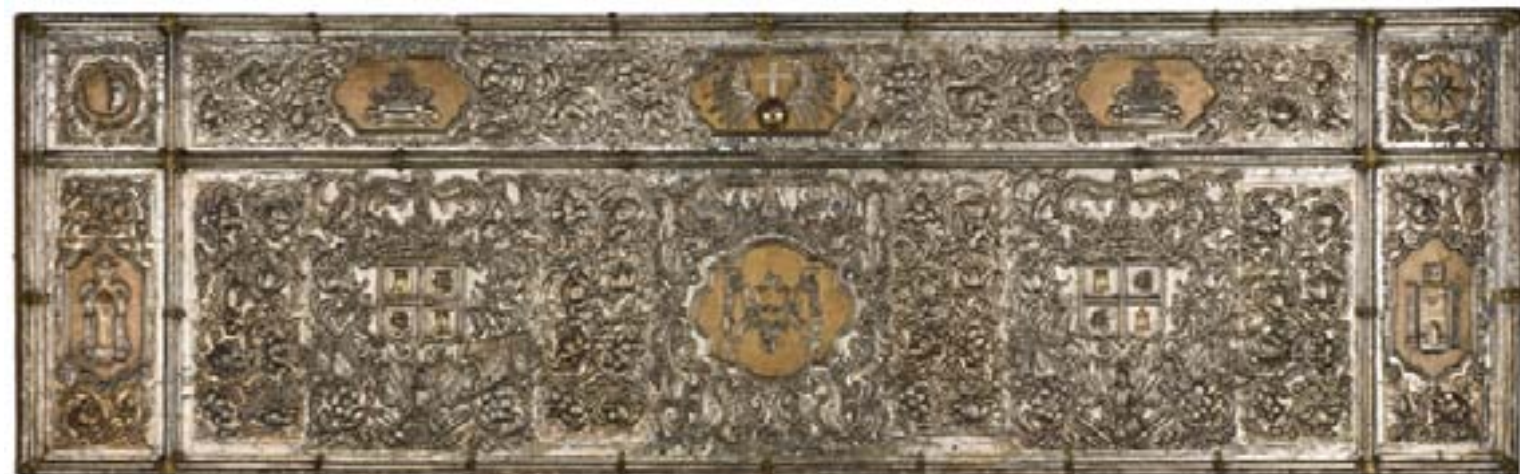
Estado final.

Los elementos metálicos se trataron en función de sus patologías, y la limpieza se realizó mediante métodos químicos y mecánicos. Se realizó la reintegración material de las pérdidas de plata y la unión de fracturas por medio de soldadura. Las pérdidas de los dorados se recuperaron mediante rigatino y se realizaron réplicas de los elementos fundidos originales, marcando las piezas repuestas. Por último se corrigieron las innumerables deformaciones mediante procesos mecánicos. La fase final de la intervención consistió en montar el altar devolviendo cada elemento a su posición original. La documentación generada durante el proceso quedó recogida en la memoria final de intervención.

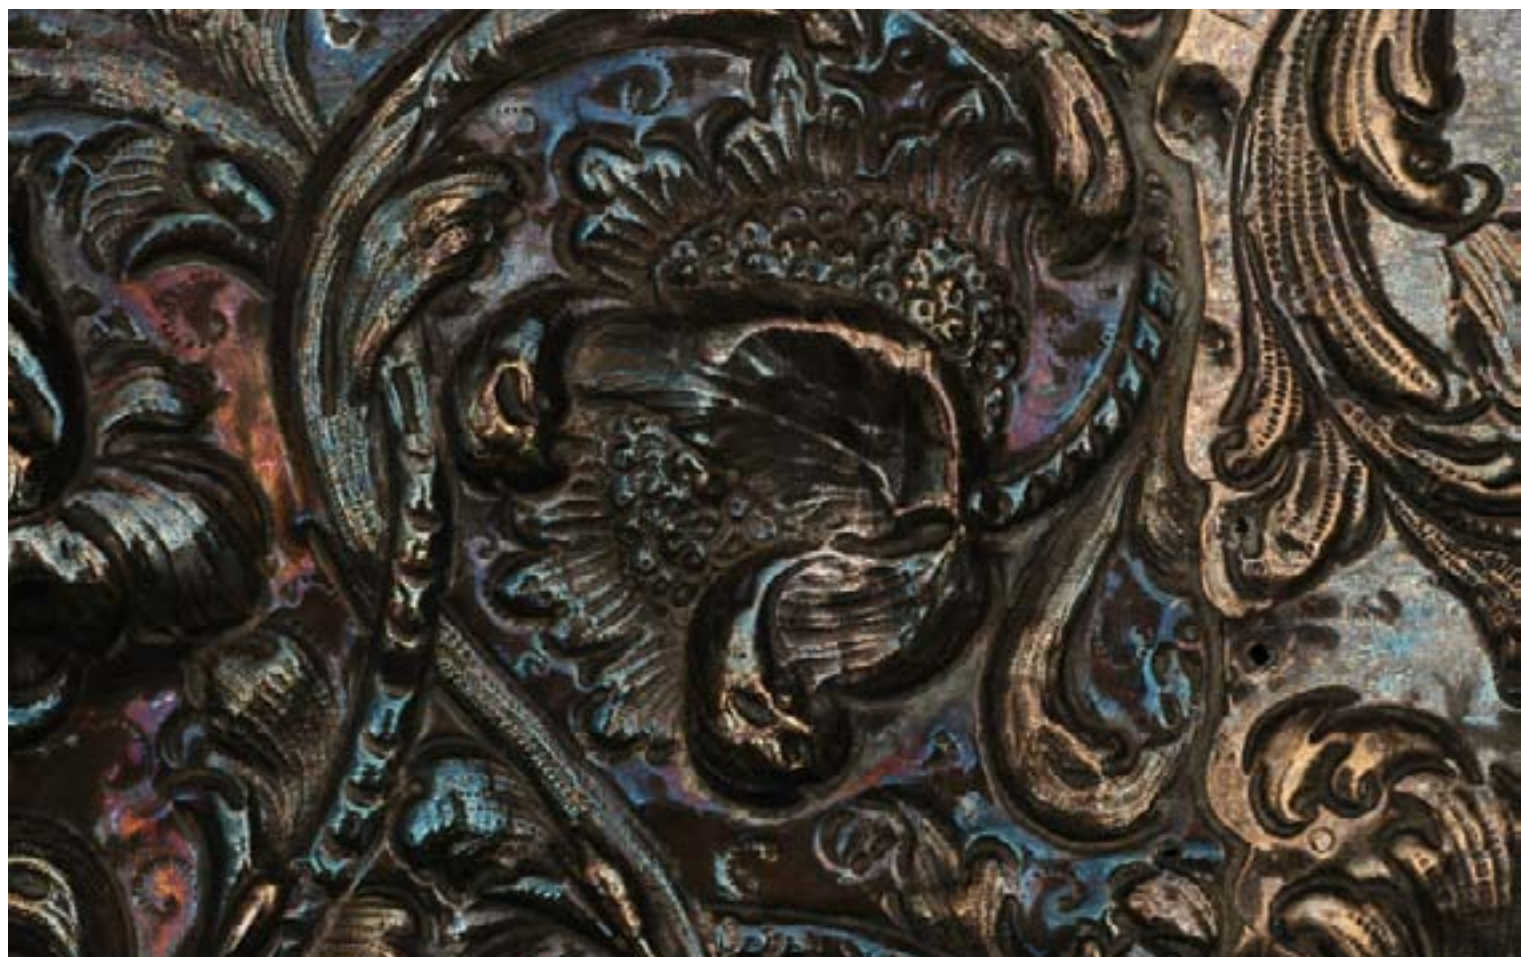
Estado inicial. Deformaciones.

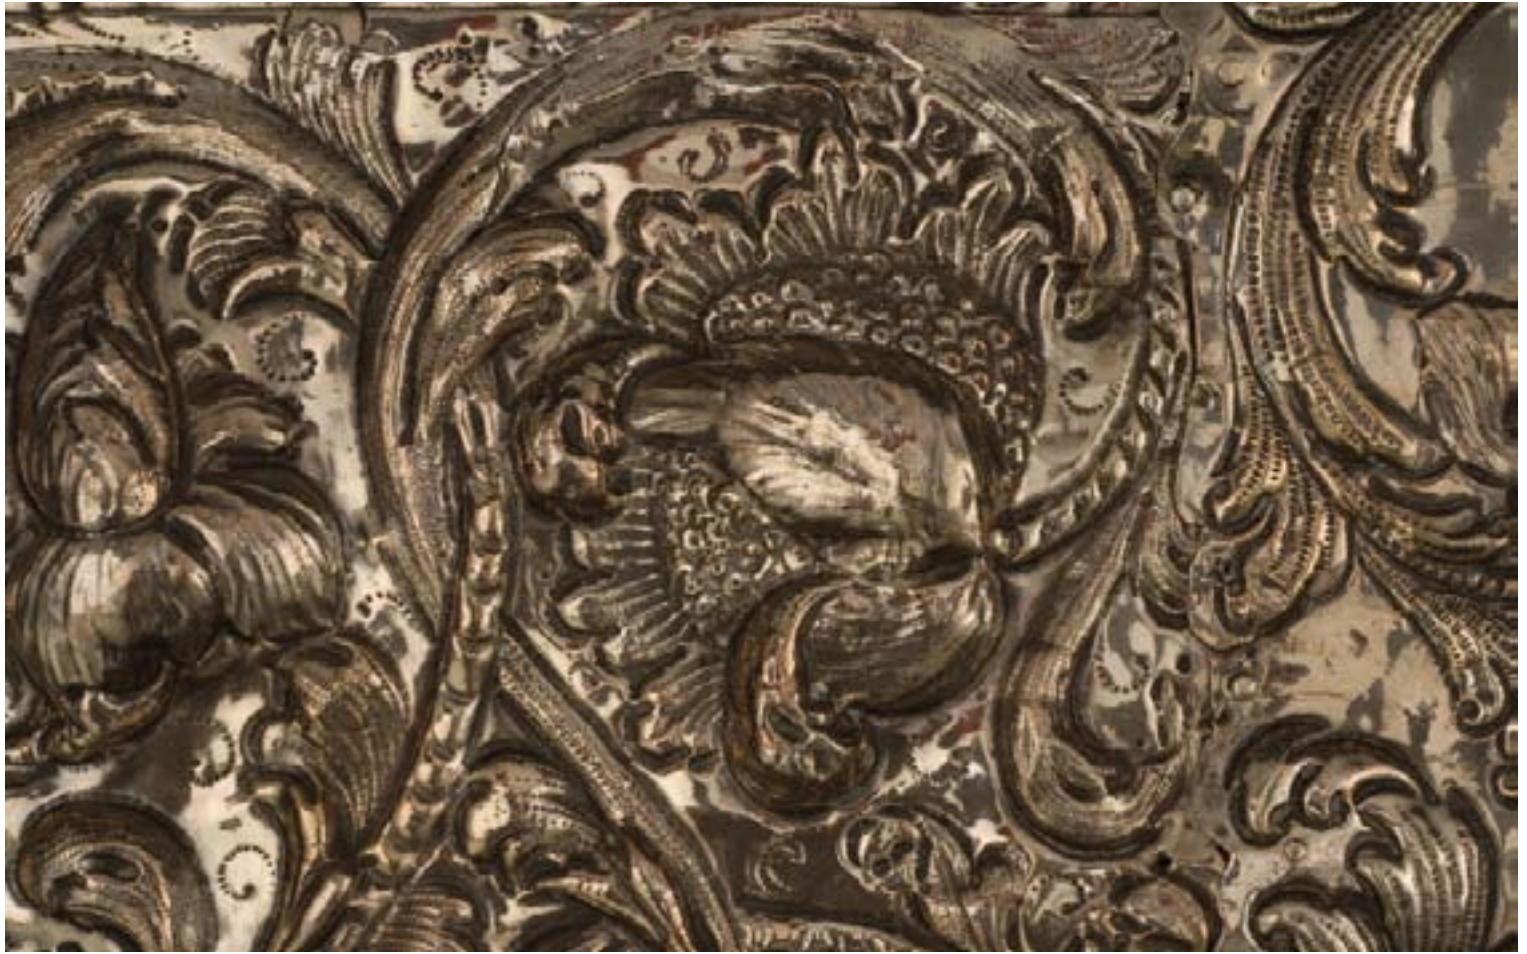
Estado final.

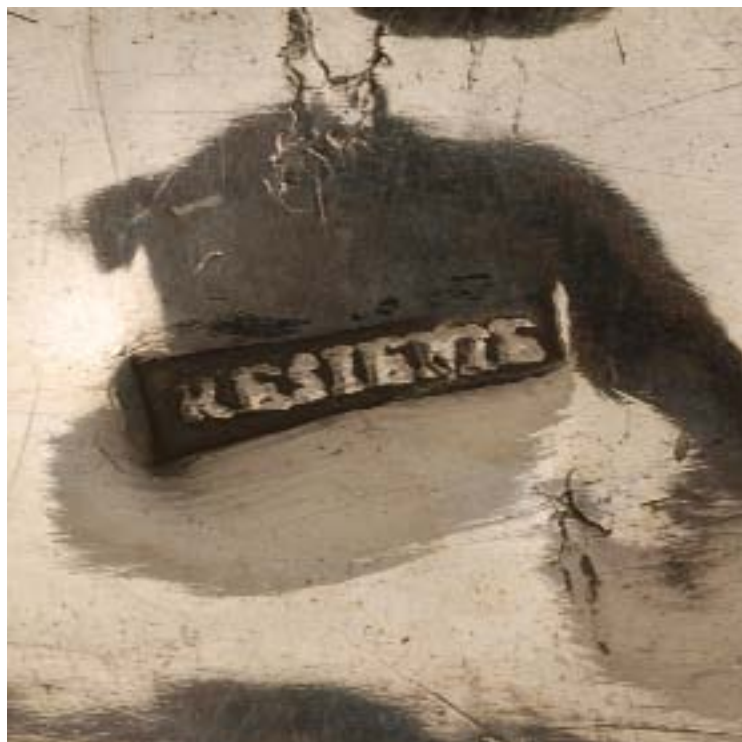
Marca del platero.

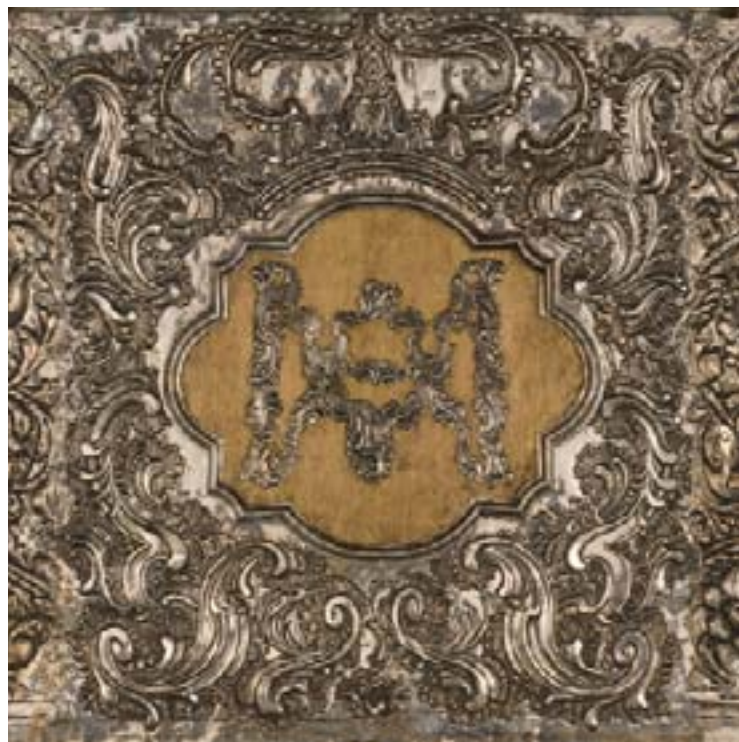
Estado final.

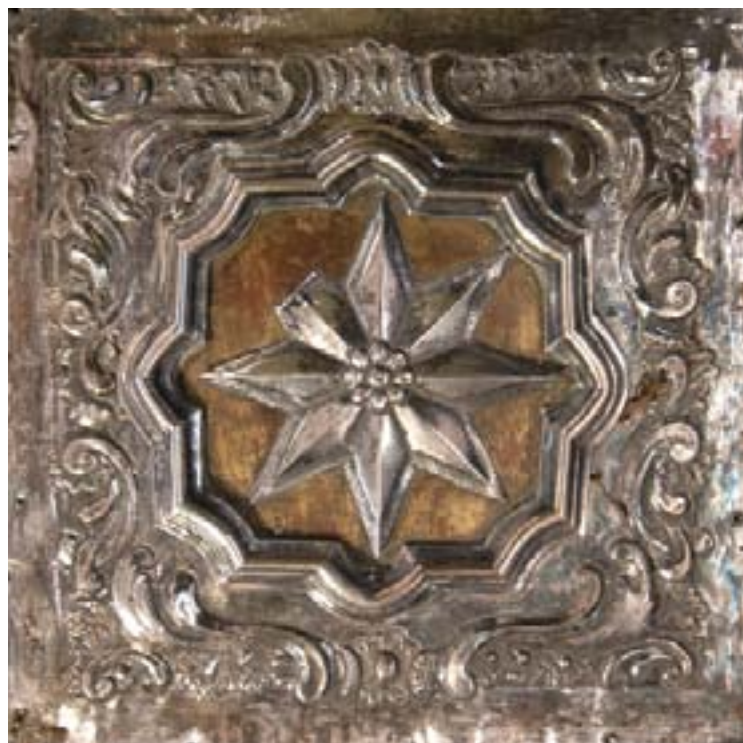
Estado inicial

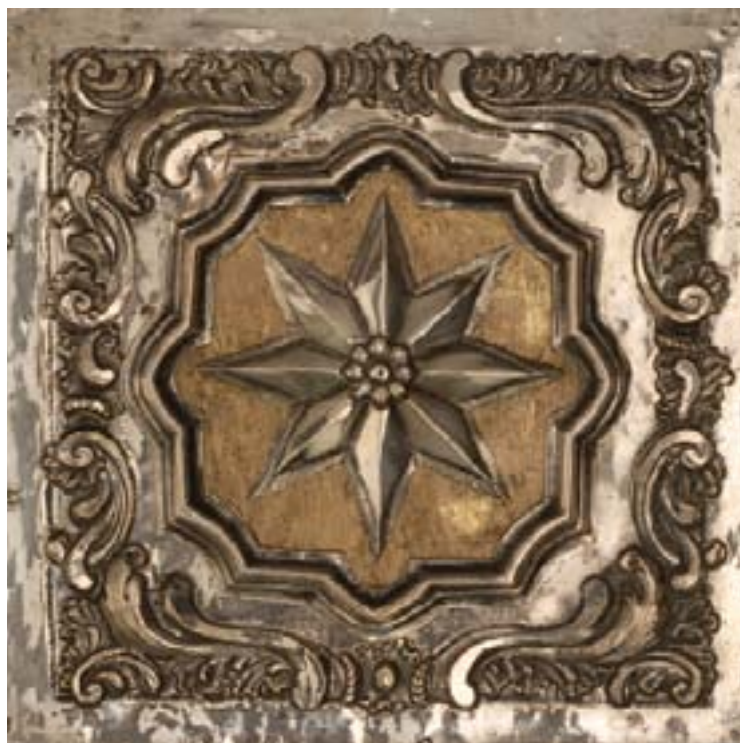
Estado final
