# Arqueología y rehabilitación en los “Molinos de la Ribera” de Alcalá de Guadaira (Sevilla)

Enrique Luis Domínguez Berenjano, arqueólogo. Lara Cervera Pozo, arqueóloga

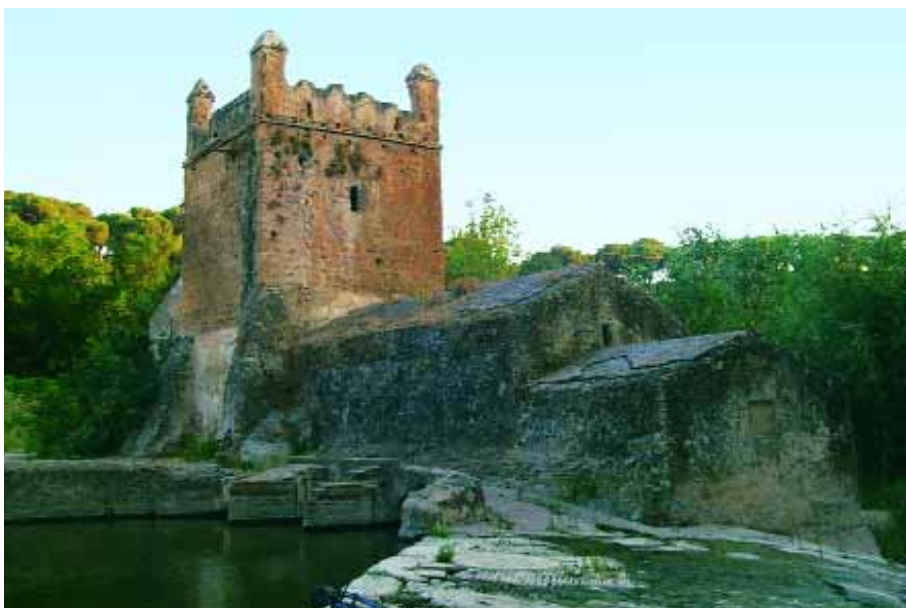
Se ubica en las inmediaciones del Parque de San Francisco, en la orilla derecha del Guadaira, y al ser uno de los principales referentes de la arquitectura molinera alcalaña se entendió como punto de partida y espacio de experimentación apropiado para comenzar el programa de rehabilitación. A ello se unía su deficiente estado de conservación, con importantes patologías de carácter estructural (desplomes, erosión subsuperficial por acción hidráulica, etc.).

Vista del Molino del Algarrobo antes de su restauración. Foto: Enrique Luis Domínguez Berenjeno y Lara Cervera Pozo

- *Recuperación estructural*: El socavamiento de cimentaciones por la acción del río había generado una amplia falla que amenazaba con arruinar el molino. Por ello se procedió a la consolidación de las zonas agrietadas, así como a la limpieza de los cubos y la reposición de la solera del azud. Al interior se impermeabilizó la cámara de molienda y se recuperó la escalera de acceso a la zona superior de la torre. El merlonado de ésta se ha recuperado parcialmente, a fin de no realizar una reconstrucción total de fuerte impacto visual. En todas estas actuaciones se ha procurado utilizar materiales originales (mampuestos, ladrillos y tapiales), salvo allí donde la estabilidad del edificio requería el uso de materiales contemporáneos (hormigonado hidráulico bajo la solera del azud).

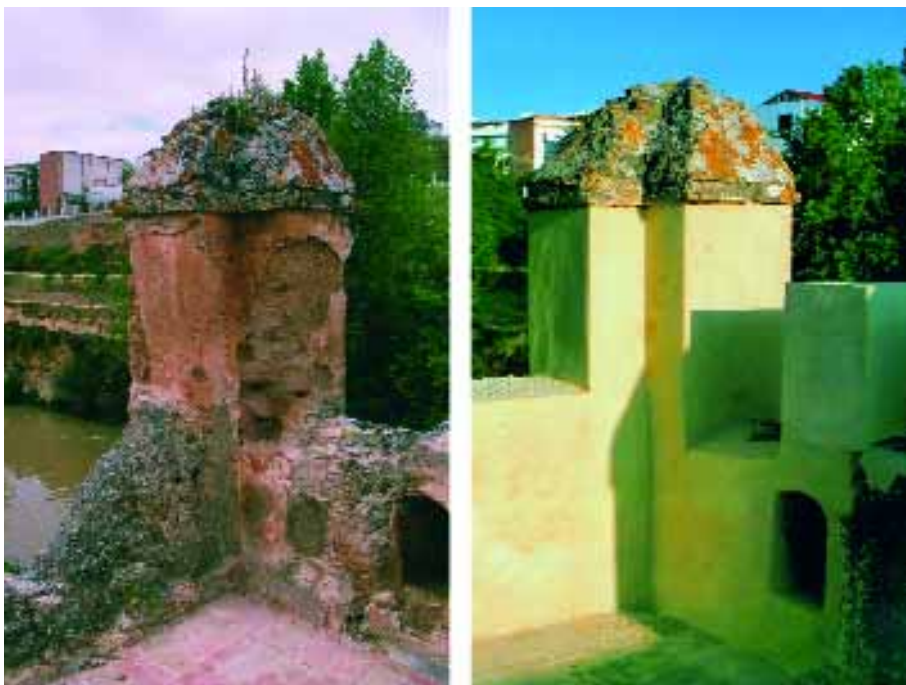
Molino del Algarrobo: restauración del merlonado. Foto: Enrique Luis Domínguez Berenjeno y Lara Cervera Pozo

- *Terminaciones*: Durante el análisis arqueológico se prestó especial atención a determinar los acabados “originales” de ámbitos y estancias. En función de ello se han recuperado diversas terminaciones, empleadas como forma de identificar cada unidad volumétrica del molino, ayudando así a su comprensión y didáctica. Así por ejemplo, en el porche del s. XIX se ha recuperado el encalado con zócalo rojo, identificativo de la arquitectura vernácula contemporánea. Por su parte, en los cuerpos de molienda se ha preservado un enlucido alisado de color blanco apagado, con mantenimiento puntual de las decoraciones incisas originales.

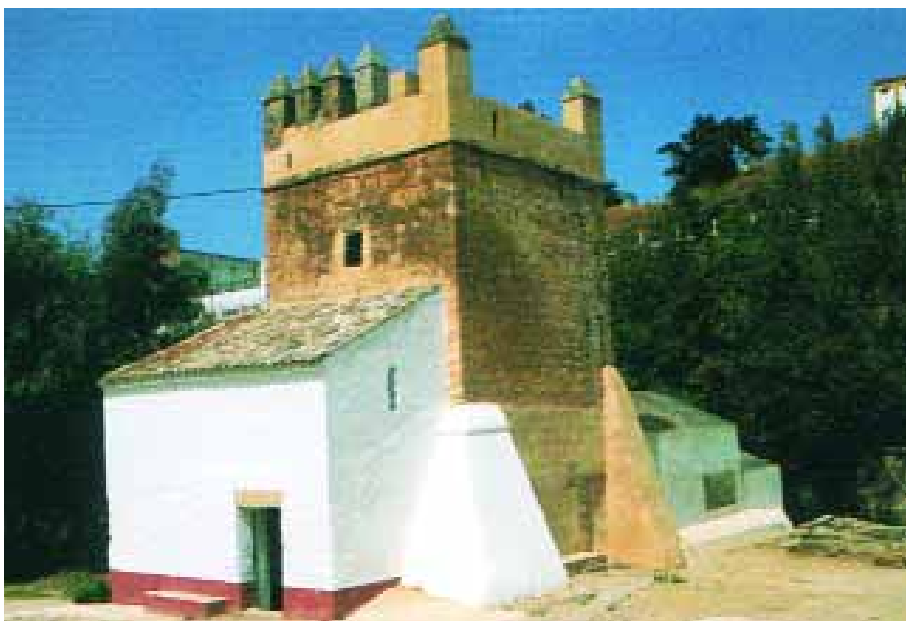
Vista del Molino del Algarrobo tras su restauración. Foto: Enrique Luis Domínguez Berenjeno y Lara Cervera Pozo

En líneas generales, la rehabilitación del Molino del Algarrobo marcaría los parámetros de actuación posteriormente mantenidos en las actuaciones en curso. Se optó desde el primer momento por una actuación de “baja intensidad” y fácilmente reversible, en la que el empleo de materiales y técnicas tradicionales supone un intento verdaderamente interesante por combinar terminaciones poco agresivas con soluciones arquitectónicas que aseguran la estabilidad del edificio.
