# Esquema de la restauración de la Iglesia del Salvador en Sevilla

Fernando Mendoza Castells, arquitecto

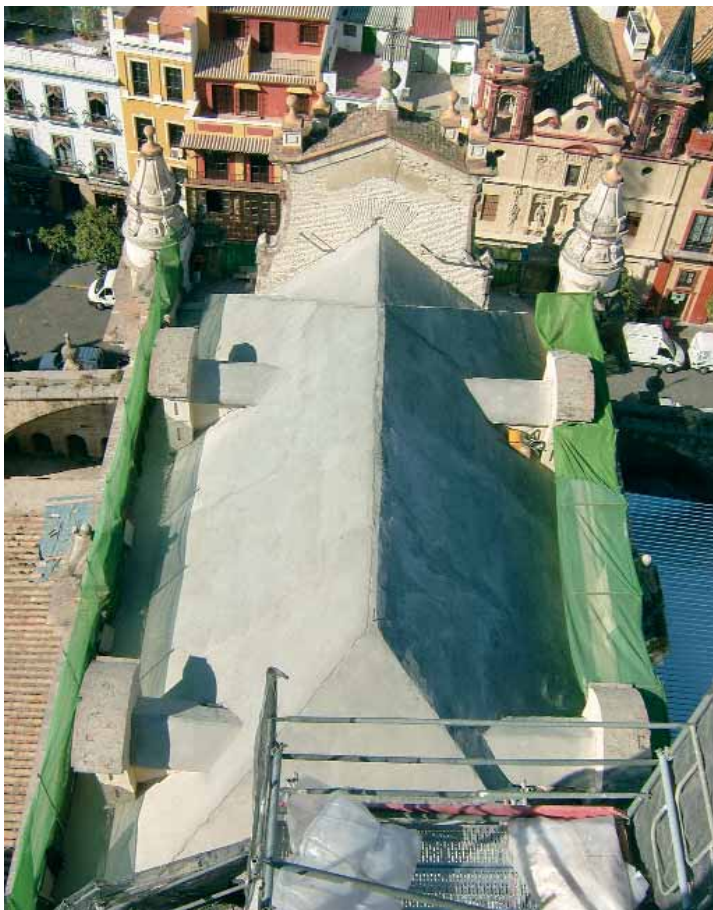
Obra en cubiertas.  
Foto: Estudio Fernando  
Mendoza Castells

Sobre estas cubiertas se ha actuado reponiendo la tablazón deteriorada por las filtraciones de agua y atando las bases de las pirámides para que no ejerzan empujes horizontales sobre los arcos. Se han repuesto las tejas rotas y se han vidriado las necesarias para completar las pirámides, restaurando los remates cerámicos.

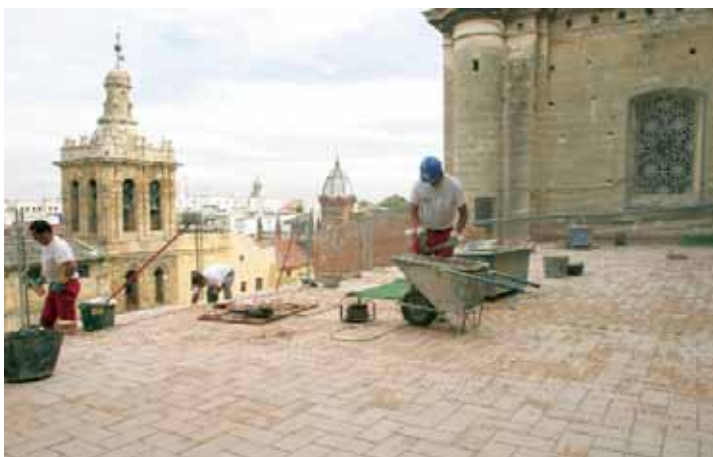
Las cubiertas bajas se encontraban en muy mal estado. Originalmente fueron cubiertas planas, pero la constante entrada de agua hizo que se elevara cada vez más el ataque de la cubierta a los muros, cubriéndola finalmente con teja árabe. La escasa pendiente de esta cubierta hacía que estuviera permanentemente cubierta de vegetación, favorecida por el guano de las palomas que transporta las semillas. La operación ha consistido en el total desmontaje de las cubiertas, impermeabilización y su restitución como azoteas planas, tal y como fueron originalmente.

Cubiertas bajas, diciembre  
2005. Foto: Estudio  
Fernando Mendoza  
Castells

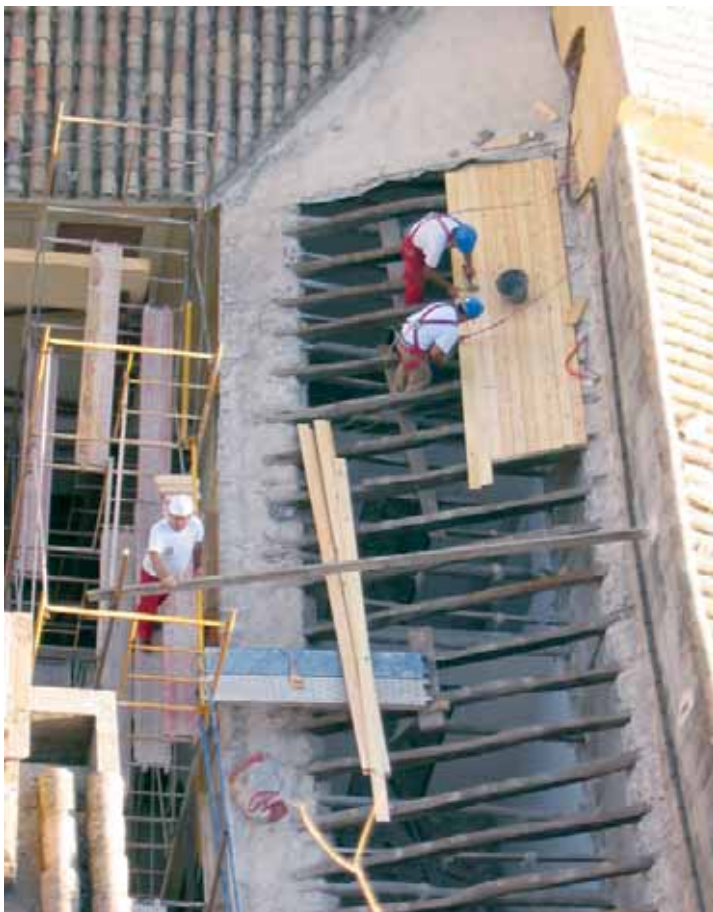
Obra en cubiertas, 31 de agosto de 2004.  
Foto: Estudio Fernando Mendoza Castells

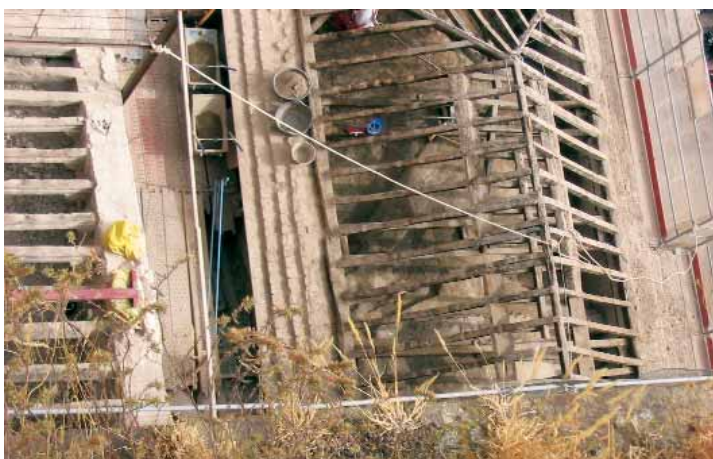
Obra en cubiertas, 23 de julio de 2004.  
Foto: Estudio Fernando Mendoza Castells

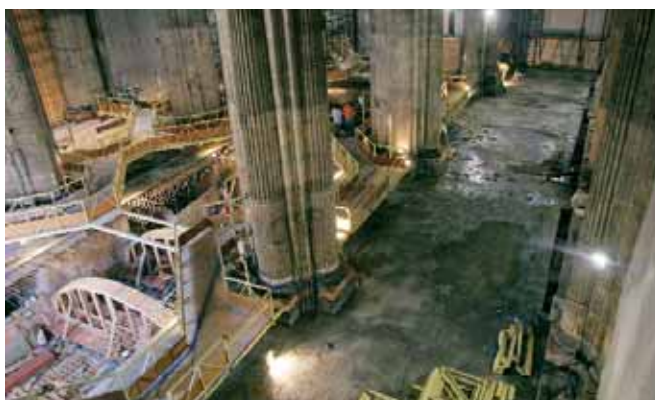
Excavación del subsuelo. Pasarelas peatonales que permitan la visita de la obra, soportadas por estructuras metálicas. Cripta obtenida con una losa de hormigón armado, reforzada mediante arcos carpaneles que siguen la pauta de la matriz de las bóvedas originales. Foto: Estudio Fernando Mendoza Castells

La sustitución de los empujes de la tierra retirada se realizó en dos etapas. En la primera se utilizó un sistema de codales prefabricados. En una segunda etapa, estos codales se sustituyeron por estructuras metálicas que, a la vez, soportaban unas pasarelas peatonales que permitían las visitas organizadas de obra:

Según el estudio de elementos finitos era necesario que la losa del suelo de la iglesia, además de soportar las cargas descritas, tuviera funciones de absorción del sismo, dado que del estudio de las lesiones se deducía que su origen eran los terremotos y que el edificio necesitaba un atado en la cota del terreno. Por ello se diseñó una losa de hormigón armado capaz de soportar una sobrecarga de uso de  $1.000 \text{ kg/cm}^2$ . Se calculó simplemente apoyada y postensada en la nave central y se reforzó mediante arcos carpaneles de hormigón que siguen la pauta de la matriz de las bóvedas originales, no realizadas. Todos los apoyos de la losa se han realizado sobre placas de neopreno, para no transmitir momentos flectores a los apoyos y a las pilas.

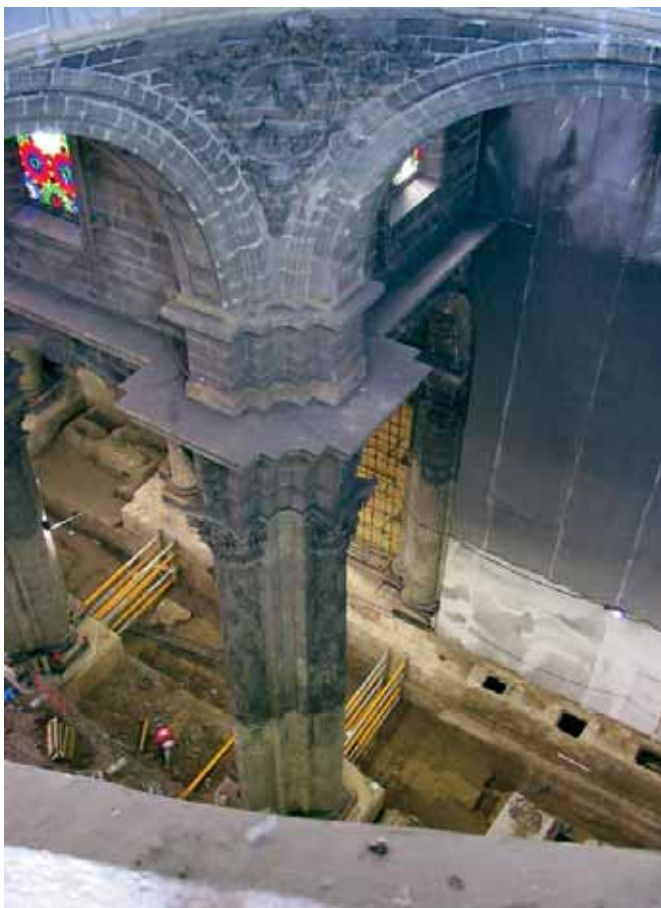
Excavación arqueológica de la Iglesia. Foto: Estudio Fernando Mendoza Castells

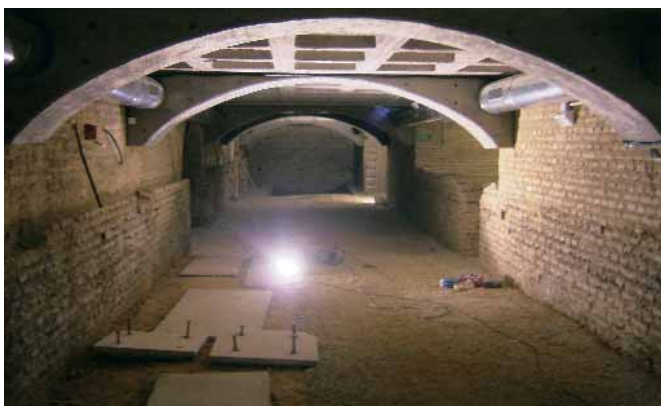
Cripta. Foto: Estudio Fernando Mendoza Castells

La cripta obtenida por este procedimiento está dotada de ventilación forzada y supone una importante mejora para el edificio, ya que evita las humedades de capilaridad y permite el control del agua subterránea.

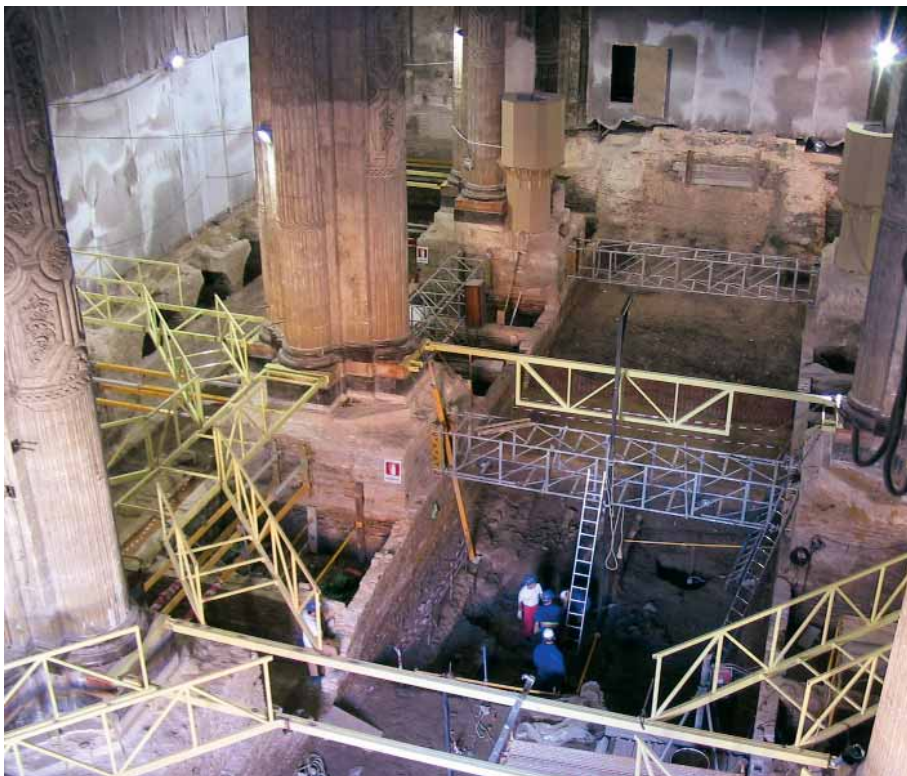
Pasarelas durante la obra. Foto: Estudio Fernando Mendoza Castells
