Restauración (o des-restauración) de Nuestra Señora de la Asunción de Sax (Alicante)

Miguel Louis Cereceda, Yolanda Spairani Berro, Raúl Hugo Prado Govea, José Antonio Huesca Tortosa. Dpto. de Construcciones Arquitectónicas, Universidad de Alicante. M^a Ángeles García del Cura, geóloga, investigadora del CSIC

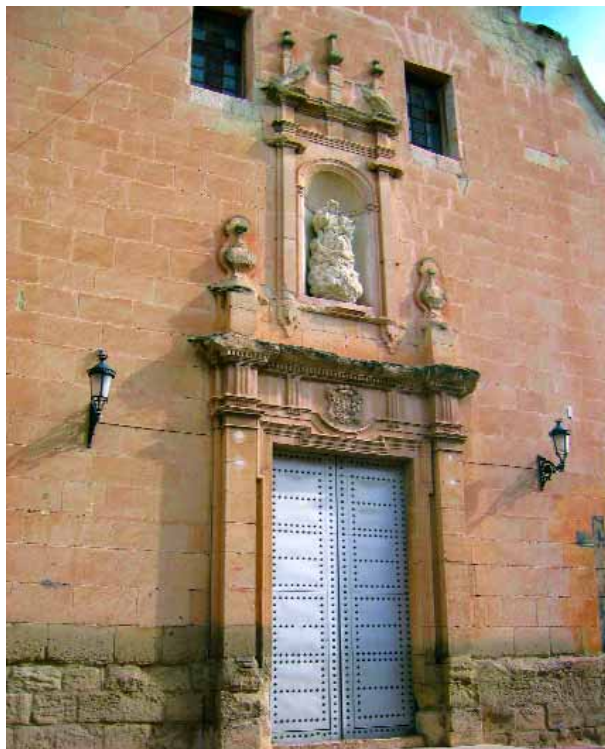
La sillería de la fachada se encontraba en buen estado excepto en tres zonas muy identificables: Tanto la base como el remate de los muros están afectados por la acción del agua que asciende por capilaridad o se filtra en caso de lluvias alterando la estructura de la piedra por el

aporte salino del terreno que ha producido eflorescencias al cristalizar, causando alveolizaciones en la piedra. La colocación de un mortero de cemento agravó el problema. También se encuentran exfoliaciones y desconchados puntuales. Más grave es lo que le ocurre a los elementos que resaltan del plano principal como las cornisas y pórticos. Las cornisas del edificio han desaparecido en su mayor parte y las restantes se encuentran pobladas de biocostras. Buena parte de los elementos escultóricos de los pórticos son irreconocibles.

Portada principal antes de la intervención en 2003. Foto: Miguel Louis Cereceda

En las portadas que tienen un tratamiento escultórico se procedió a la restitución de piezas en cantería y a la creación de sólidos capaces, ejecutados con el mismo tipo de pétreo que se utilizó en su construcción.

La fachada principal presentaba importantes problemas de filtración de agua en su remate, tanto directa como indirectamente, debido a la situación en su trasdós de los faldones de la cubierta. Se procedió a impermeabilizar la cara posterior de la fachada en su parte superior, consolidando e hidrofugando la piedra y aplicando una pátina de homogenización, para finalmente reconducir el agua.

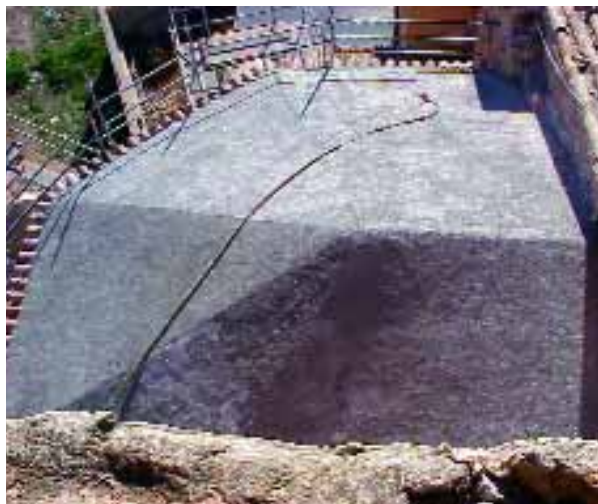
Cubierta de la semicúpula antes de colocar la teja. Foto: Miguel Louis Cereceda

Posteriormente se actuó en la cubierta retirando la teja y las vigas de madera así como el pilarcillo apoyado en la bóveda. Esta se reforzó por el trasdós con hormigón aligerado y se sellaron las grietas con resinas y morteros expansivos. Los deslizamientos de las dovelas pétreas de los arcos que forman las nervaduras de la bóveda se cosieron mediante varillas de vitrosinas, para garantizar la transmisión de tensiones. Se realizó un zuncho de hormigón estructural HA-25 N/mm² sobre los muros con un doble fin, arriostrar los muros que sujetan la cúpula y servir de base de apoyo regular a la nueva estructura de la cubierta que se realizó con perfiles de acero. Sobre la misma se colocó un tablero de rasilla con capa de compresión de hormigón colocándose de nuevo la teja original.

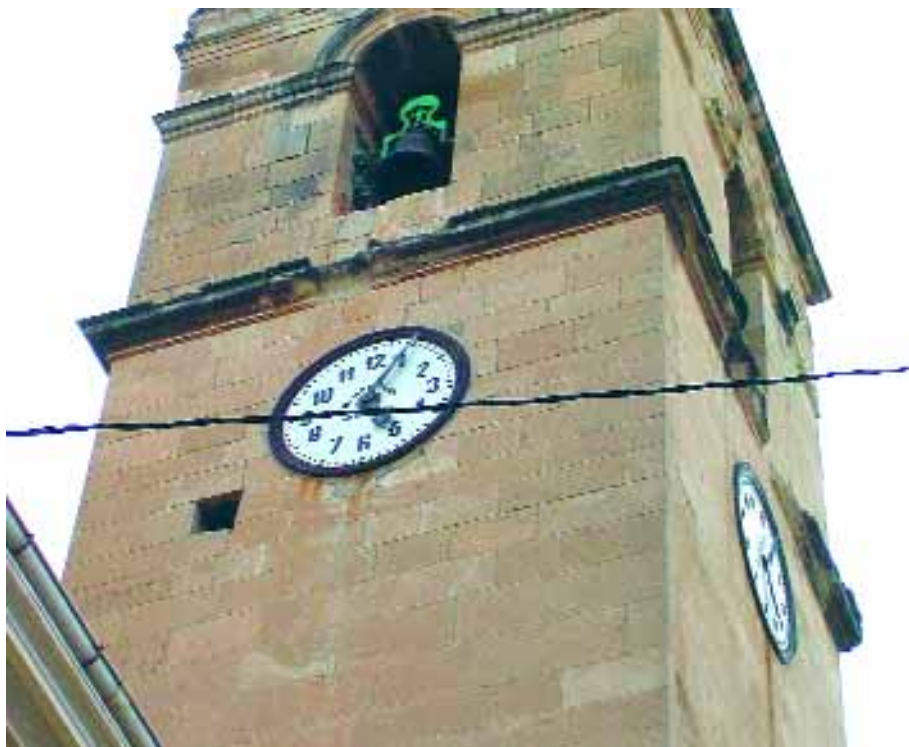
A pesar de la gran solidez constructiva y de la intervención realizada sobre la torre en 1992 con la incorporación del atirantamiento ya comentado, la bóveda del campanario estaba abierta, presentando numerosas grietas y movimientos de las dovelas. La causa es la gran carga del nuevo chapitel de piedra así como el peso y las vibraciones que producen las campanas. Los arcos del espacio donde se encuentra el campanario son un punto débil bajo el chapitel y se han movido ya que sus dovelas estaban desplazadas de su sitio, con grietas en las juntas de las piezas, aunque sin riesgo inminente de caer.

Estado de las cornisas del campanario de la torre antes de la intervención en 2003. Foto: Miguel Louis Cereceda

La reposición de piezas en las cornisas de la torre era una operación importante dado su carácter funcional en el edificio, por lo que se realizó con suma precisión y siguiendo un procedimiento prefijado. Primeramente se rebajó la superficie de la piedra mediante disco abrasivo hasta dejarla completamente plana. Después se ejecutaron taladros para colocar redondos de acero inoxidable inyectando previamente resina epoxídica en el taladro. Posteriormente se encaró la nueva cornisa con las varillas hasta llegar a tope con la superficie, que se había recubierto de resina. El rejuntado final se realizó con mortero M-20 de cemento y cal aérea, con arena obtenida de la misma piedra.

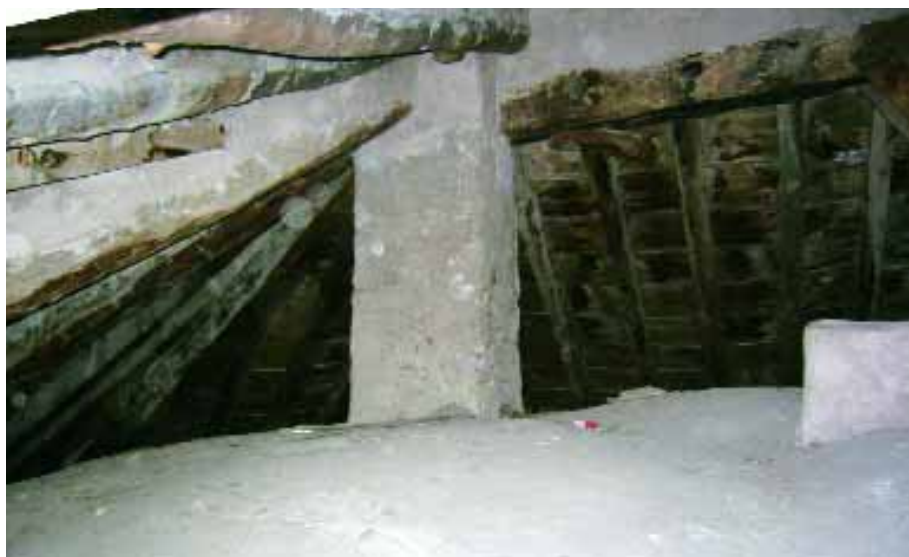
El elemento más dañado era la bóveda nervada poligonal del presbiterio, resuelta mediante nervios de dovelas pétreas y plementería de rasilla cerámica de 8 cm de espesor total, ya que existía un pilar apoyado sobre la misma, soportando toda la carga de las jácenas de madera de la cubierta. La falta de atado perimetral y el envejecimiento de los materiales han provocado empujes laterales y flechas incrementando las cargas puntuales en el apoyo del pilar, con la consiguiente rotura de la semi-cúpula en la que se observaban grietas de gran tamaño, habiéndose desprendido cascotes en varias ocasiones. Esto hacía temer un posible hundimiento y requería una intervención de urgencia. También aparecían daños graves en el arco toral sobre el altar.

La cúpula presentaba movimientos vivos que han generado numerosas grietas pasantes a todo el elemento y fisuras así como deslizamientos verticales de ciertas dovelas pétreas de las nervaduras. En el último año se habían desprendido varios trozos de material pétreo, así como del yeso de revestimiento.

Pilarcillo cargando sobre la semicúpula. Foto: Miguel Louis Cereceda

La primera y más urgente de las intervenciones era la eliminación del pilar sobre la semicúpula del presbiterio, desviando las cargas de la cubierta a los muros. Para realizarlo, dado el mal estado que presentaba la cúpula, fue necesario colocar previamente un andamio que recaía directamente sobre el altar. Por ello se han realizado catas en la plataforma para una intervención arqueológica, ya que se tiene constancia de la existencia de criptas debajo del altar. Se colocó después una solera de hormigón separada del pavimento con una lámina plástica para que soportara el andamiaje y luego pudiera eliminarse.
