Desrestauración del Palacio de San Esteban de Murcia

Félix Santiuste de Pablos, arquitecto. Dirección General de Patrimonio de la Consejería de Hacienda. ALPRM

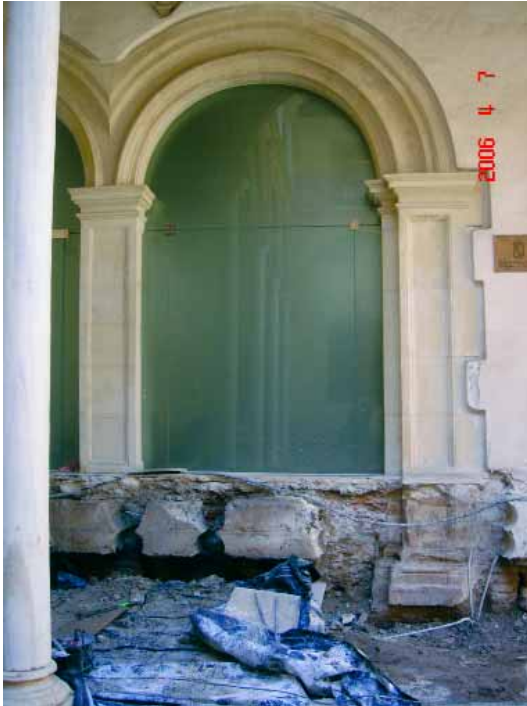
1. El refuerzo de que se hablaba en la publicación de Dragados era una correa de hormigón armado de 25 cm x 40 cm en todo el perímetro del patio, que degollaba parte de los muros, que estaba situada a unos 80 cm de la base del patio y que no apoyaba en el terreno firme, sino que se quedaba colgada en el relleno.

2. Esta correa servía de cadena de atado a 12 micropilotes que recalzaban el muro oeste del patio. Estos micropilotes de unos 20 cm de espesor estaban separados aproximadamente 1 m y perforaban el muro oeste en toda su longitud incluso las basas de las pilastras de la puerta geminada.

Corte de correa. Foto: Félix Santiuste de Pablos

Se cortaría exclusivamente el fragmento de correa que afectaba a los arcos geminados del muro oeste y los 4 micropilotes que estaban en esa zona.

El corte del fragmento de correa se realizó con brocas de 30 cm con corona de diamante refrigerada por agua y los fragmentos pequeños y el metro inicial de micropilote se realizaron con compresor a mano.

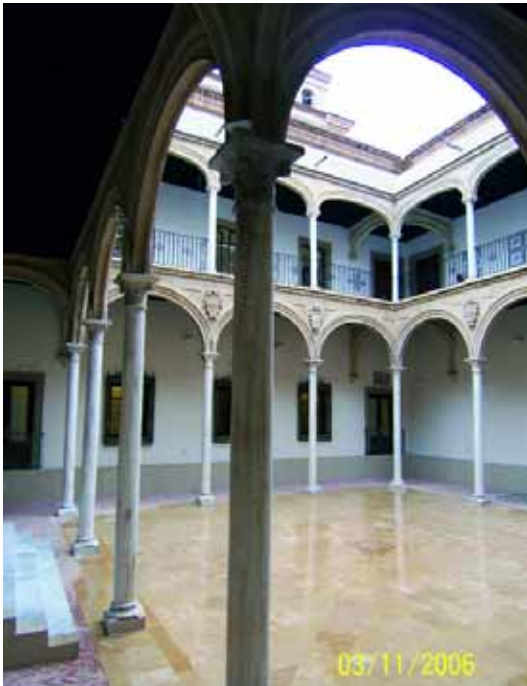
Patio restaurado. Foto: Félix Santiuste de Pablos

La correa en el resto de los muros del patio se ocultó tras un zócalo de piedra arenisca de Batey de colores y textura parecidos a la piedra de Abarán que se había utilizado en la restauración del 85 y cuya cantera está agotada.

El pavimento del andén se reconstruyó con ladrillos de las mismas dimensiones (24 x 5 x 10) y aparejo que los que habían aparecido, realizados a mano por una fábrica de cerámica de Valentin.

El pavimento del centro, dado que no teníamos testimonio de sus características, se diseñó con piedra Difel hidromiel flameada, que tiene unos tonos rojizos parecido al color del ladrillo.

Por último se pintó el patio con un color blanco con un poco de ocre.

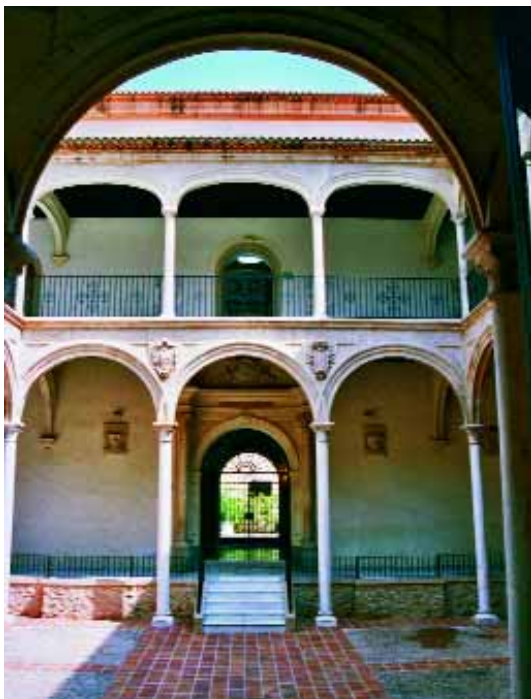
Por otra parte, del estudio de las fotografías anteriores se comprobó que la cornisa de ladrillo con poco vuelo y sin goterón, que se realizó en la restauración de 1985, no existía en las fotografías del XIX. Tampoco aparecían las manchas de sales y hongos.

Restauración de 1985. Foto: Félix Santiuste de Pablos

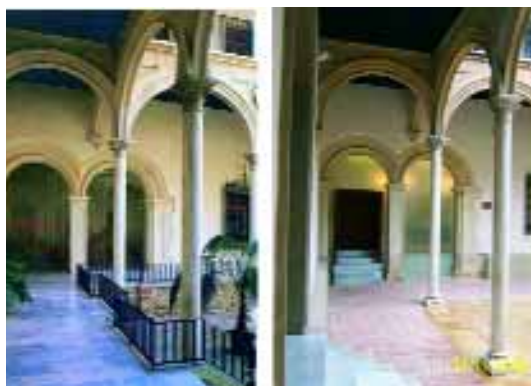
Restauración arco geminado. Fotos: Izquierda. Arcadas recuperadas en el claustro. Rehabilitación del Colegio de San Esteban para sede del Gobierno Regional de Murcia. Dragados y Construcciones, S.A. 1985. Derecha. Restauración arco geminado. Foto: Félix Santiuste de Pablos

Se restauraron los fragmentos de piedra dañados por los micropilotes por la cara del patio mediante injertos con la misma piedra de Segovia que ya habíamos estudiado para la cornisa, se consolidó y se patinó y se diseñó una escalera que salvara el desnivel desde la cota del patio y que nos permitiera no cortar la correa interior.
