Cuestiones revisadas en la restauración del Monasterio de Rueda

Javier Ibargüen Soler, arquitecto. ALPRM

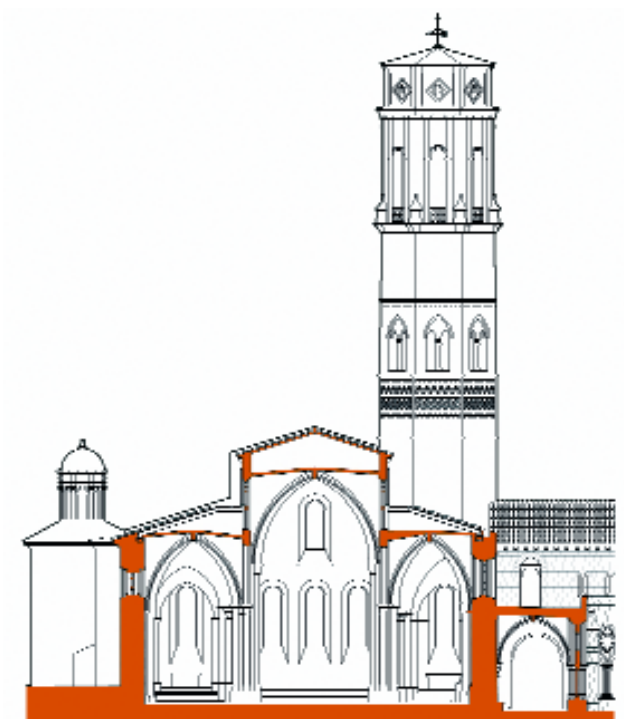
Plano de sección de la iglesia cisterciense, después de la última restauración. Plano: Javier Ibargüen Soler

A la hora de acometer la nueva restauración, también aquí se trató de acomodar las obras ya realizadas, aprovechando los aspectos que no suponían un cambio de concepto importante en la comprensión del monumento. Una premisa fundamental era devolver a la iglesia la cubierta escalonada y la iluminación original.

El planteamiento fue el de desmontar toda la estructura, cubierta y recrecidos de los muros en las naves laterales, conservando la cubierta en la nave central, con cuya estructura no eran solidarias. Ello exigía la necesidad de resolver no pocos problemas, como la restauración de los dañados cornisamientos de la nave central, o la dificultad de salvar la pendiente de las cubiertas en las naves laterales debido al engrosamiento de las bóvedas, de modo que el nuevo plano recayera en la divisoria decorativa de los ventanales mudéjares.

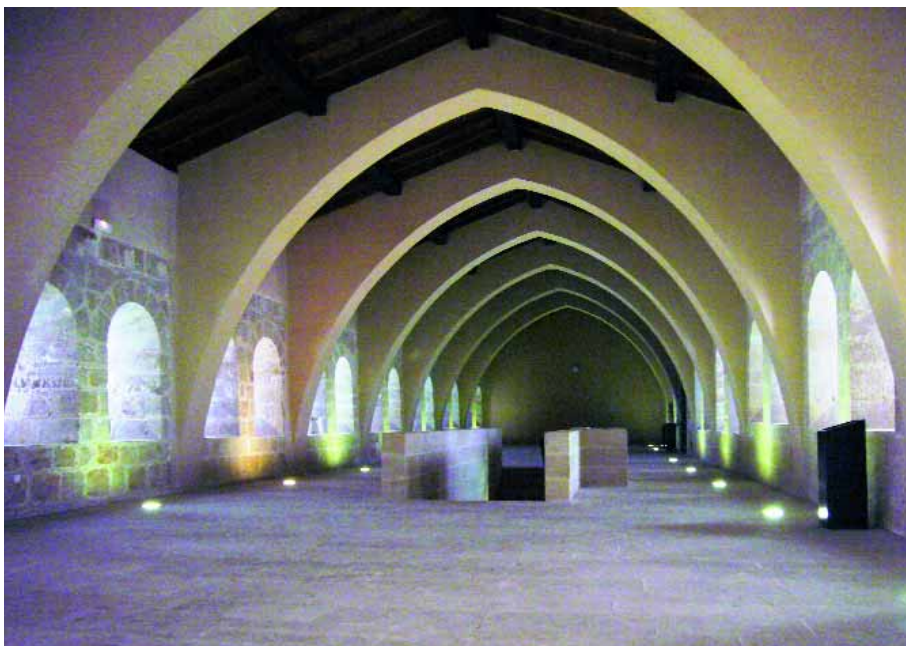
Dentro del conjunto de reformas y ampliaciones del cenobio en el siglo XVII, cuando se construyó la nueva gran nave de dormitorios y noviciado, el dormitorio medieval sufrió una transformación al estilo barroco, suprimiendo la característica cubierta de arcos diafragma y techumbre de madera, también habitual en los dormitorios cistercienses, y formando una bóveda tabicada, apoyada en ménsulas molduradas. Esta bóveda y su cubierta se encontraban a comienzos del siglo XX parcialmente hundidas, hasta que a mitad de siglo se efectuó una reforma en la que se suprimieron los restos de la bóveda, reconstruyendo con ladrillo los antiguos arcos y su techumbre, pero sin rellenar hasta los muros la necesaria sobrecarga de los arcos diafragma. Ello debió producir de inmediato los lógicos empujes en los muros que se reflejaron en todas las estancias de la planta inferior, mediante importantes grietas en las zonas de contacto de bóvedas y arcos con los paramentos verticales. Como consecuencia de ello y con el fin de intentar contrarrestar estos empujes, se colocaron unos enormes contrafuertes de ladrillo exteriores, que apenas debieron servir para el fin al que fueron destinados.

El dormitorio medieval después de la intervención. Foto: Javier Ibargüen Soler

En primer lugar, una vez desmontada la cubierta, se cargaron los arcos de ladrillo macizo existentes, similares en forma a los originales, con una estructura de hormigón armado anclada a los

arcos y zunchos de apoyo de cubierta. Con ello se redujo el empuje de los arcos a las cantidades que son capaces de soportar los propios muros debido a su espesor, y pudieron suprimirse los contrafuertes. Como complemento a esta operación, se colocaron atirantamientos ocultos entre los muros sobre las bóvedas de las estancias inferiores. Interiormente se recubrieron los arcos con malla y revoco, recuperando con ello la configuración original de la estancia, pero diferenciando mediante el revoco los nuevos materiales.

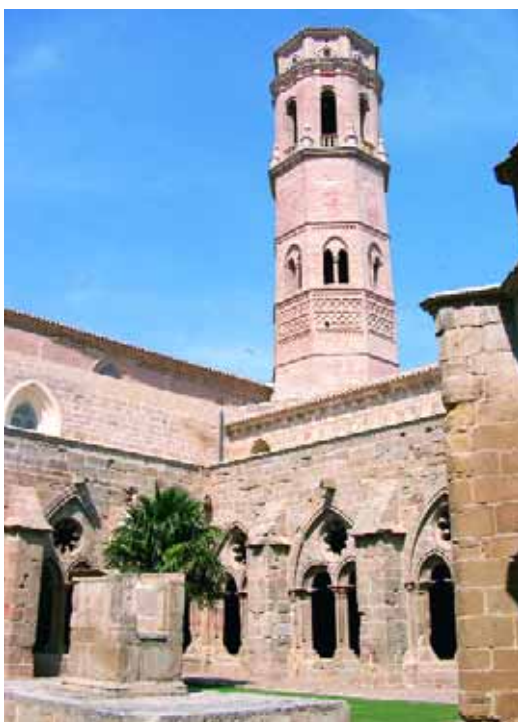
Fernando Chueca se encontró este espacio invadido de vegetación, por lo que optó por la solución de colocar una solera de hormigón que cubriera toda la superficie, posiblemente con la intención de que en el futuro se cubriera de un pavimento de piedra, e instalando tuberías de drenaje que evacuaran al pozo y aljibes existentes en el centro del claustro. Este mismo planteamiento ejecutó en los corredores interiores, quedando entonces como único lugar para la evaporación del subsuelo la ascensión capilar por la piedra arenisca de la zona, con la que está construida la fábrica medieval.

Obviamente esta solución, como hoy está más que constatado, no sólo produce el deterioro de la piedra por su mayor humedad, sino que el propio contacto con el hormigón fomenta la formación de sales en su superficie, por la misma razón que los morteros de cemento en los rejuntados de las fábricas de piedra perjudican la conservación de la misma, al margen del factor estético negativo respecto de los tradicionales morteros de cal.

El claustro en la actualidad. Foto: Javier Ibargüen Soler

Consecuentemente, una de las primeras actuaciones en la restauración del monasterio fue suprimir la solera de hormigón del claustro en toda la superficie de su zona central exterior, y en una franja de un metro junto a los muros de los corredores interiores. Para conformar el nuevo jardín, se realizó previamente la excavación arqueológica, que no aportó datos sobre su configuración ni sobre sus especies vegetales, incluso después de encargar un estudio palinológico del subsuelo, lo cual era de prever después del amplio movimiento de tierras efectuado en las obras anteriores. Sin embargo sí que se descubrieron canalizaciones bajo la fábrica del lavatorio o pabellón de la fuente, que demostraban que antes de la instalación de las infraestructuras hidráulicas del monasterio, que comienzan con el norial situado junto al río Ebro, el acueducto gótico y la red de atarjeas de distribución en gran parte conservadas, había sido utilizado el aljibe central (estructura rectangular con bóveda de cañón y boca superior) como medio de abastecimiento de agua de modo provisional por los monjes. También aparecieron en la excavación la tubería de presión de abastecimiento del lavatorio, realizada con conducción de plomo asentada sobre losa de piedra cajeadada al efecto, y la cimentación de un muro que debió cerrar el claustro provisionalmente, hasta la ejecución del ala oeste, de construcción más tardía y por tanto de concepción gótica, a mediados del siglo XIV.

En los corredores interiores, una vez efectuada la demolición parcial de la solera, bastó la colocación de grava bajo las nuevas losas de piedra en las fajas perimetrales. Se efectuaron controles periódicos de medición de la humedad de ascensión capilar, comprobándose la eficacia del simple sistema de facilitar la evaporación, evitando así los agresivos procedimientos de barrera.
