La Iglesia de San Agustín de Málaga: puesta en valor de un Bien Patrimonial

Lourdes Royo Naranjo, Escuela Técnica Superior de Arquitectura. Universidad de Sevilla

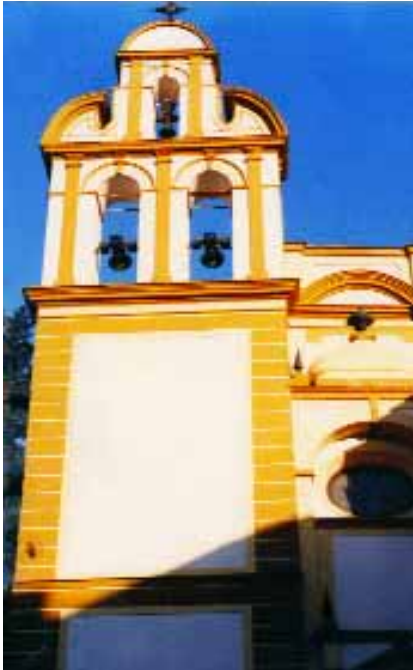
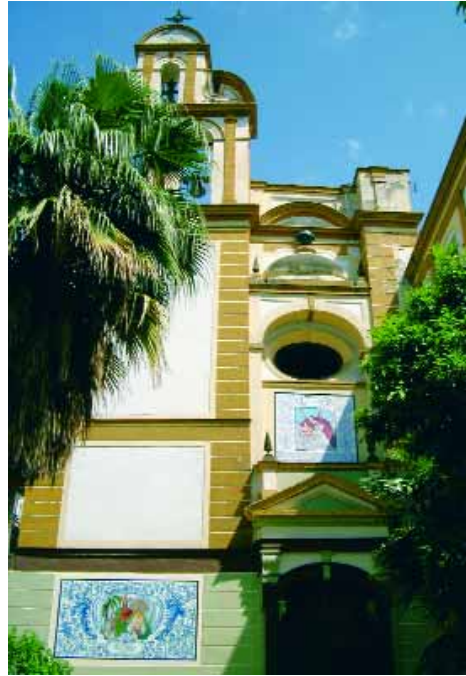
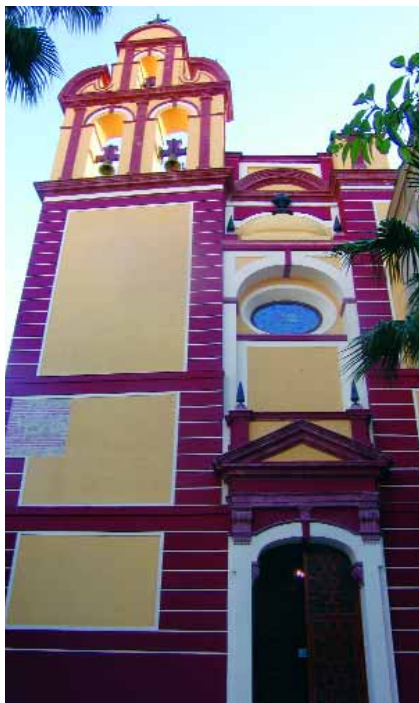
Fachada durante los años 60, 80 y actualmente. Foto: PP. Agustinos y Lourdes Royo Naranjo

Comenzando con la fachada principal, una de las primeras actuaciones llevadas a cabo consistió en la sustitución del enfoscado, electrificación de campanas, instalación de pararrayos así como la eliminación de la azulejería que la Cofradía de la Pollinica donó a la iglesia a mediados de los años 80. En la fachada posterior, se proyectó un pequeño tejadillo junto a una pequeña peana. La torre central mudéjar se revistió totalmente de una nueva carpintería, abriendo huecos con el fin de hacerla totalmente simétrica y facilitar con ello el reforzamiento y limpieza del artesanado.

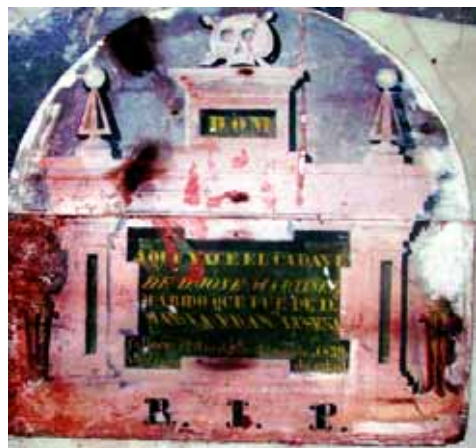
Una de las lápidas encontradas durante la restauración. Foto: Lourdes Royo Naranjo

La segunda parte del proyecto de restauración de la Iglesia de San Agustín, se centraba exclusivamente en las criptas, cuya datación histórica más antigua se remonta al s. XVII. El proyecto abordó los objetivos de limpieza, saneamiento y puesta en valor de los casi 40 enterramientos y panteones familiares que recorren el interior de la iglesia a un nivel de unos escasos 4 m de profundidad, y que durante siglos habían permanecido en abandono, olvido y total desconocimiento.
