# La recuperación del espacio interior de la Colegiata de Santa María la Mayor de Alquézar (Huesca)

Joaquín Naval Mas, arquitecto. ALPRM

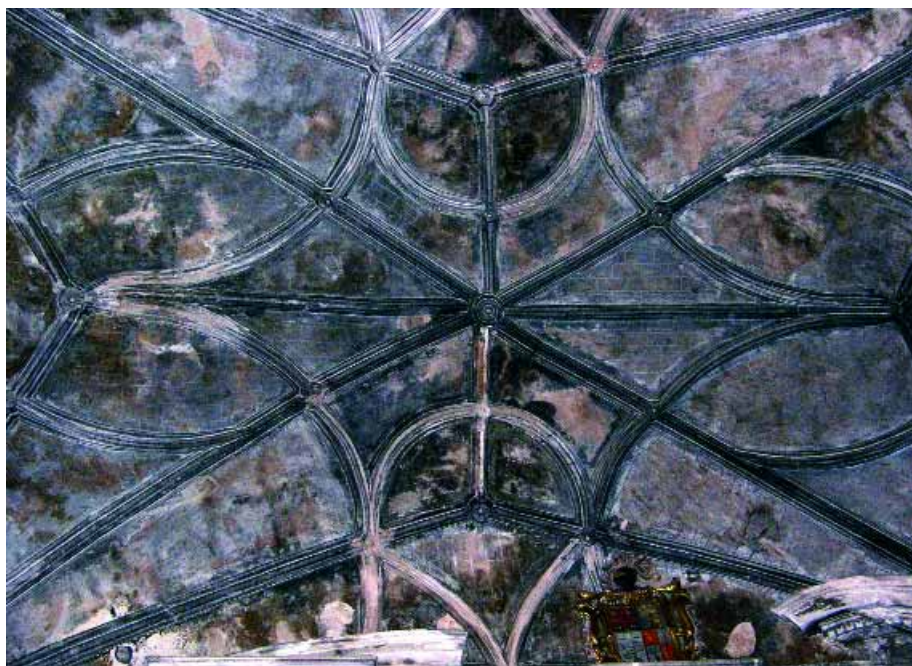
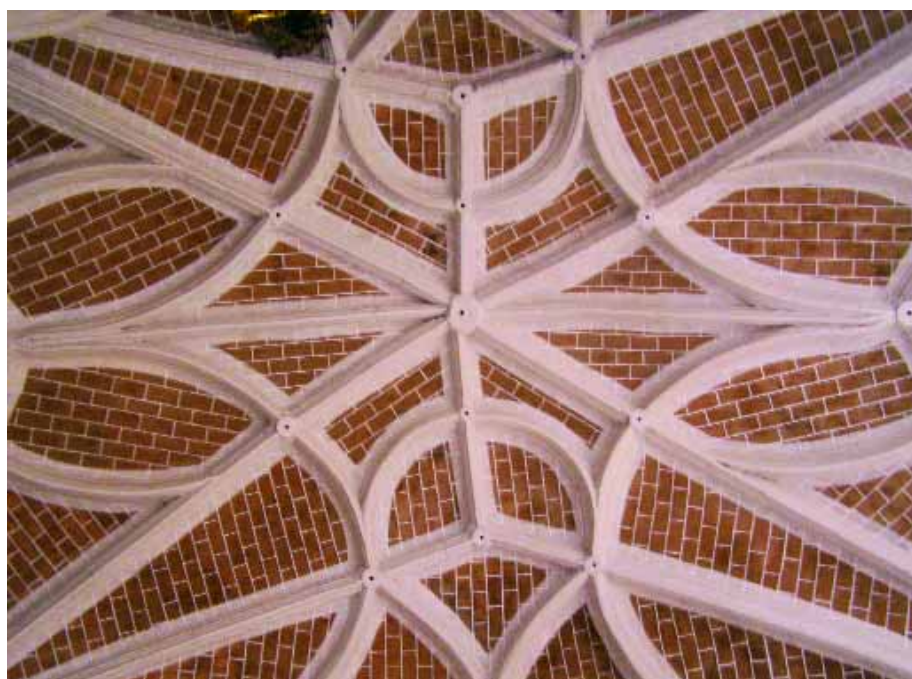
Con criterios similares de intervención, se ha actuado en las capillas de la Virgen del Rosario o la de San Nicostrato, levantadas un siglo más tarde, y en donde los elementos ornamentales se han recuperado también de acuerdo con los cánones del estilo. Los fileteados, dorados, pinturas policromas de tipo geométrico o arquitectónico se sacan a la luz, tras la eliminación, aparte de la suciedad, de los repintados y decoraciones superpuestas.

Bóveda de la Capilla del Rosario antes y después de la restauración. Foto: Joaquín Naval Mas

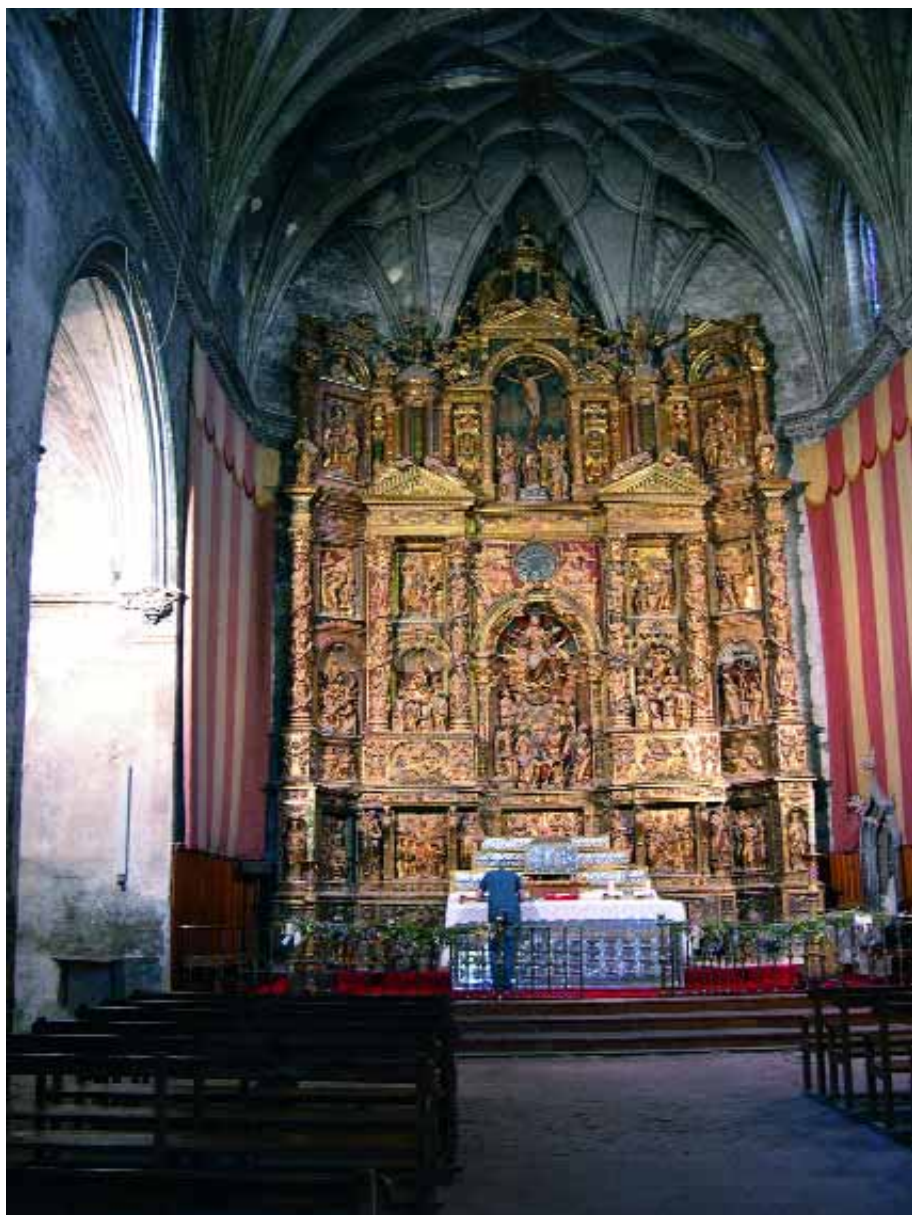
La gran sorpresa, aunque se podía intuir, a pesar de la suciedad acumulada y anclada a la superficie, y que había contribuido, en gran parte, al oscurecimiento del espacio, hasta el extremo de darle un aspecto sombrío, fue el descubrir unas magníficas bóvedas estrelladas de piedra labradas por avezados canteros, que cooperaron todavía más a definirla como una obra extraordinaria. En el momento de su construcción ya se utilizaban otros materiales alternativos a la piedra, como el ladrillo y el yeso, que eran más próximos y menos costosos, a la hora de dar forma a los muros y bóvedas de los edificios; incluso en edificios tan singulares como fueron las catedrales construidas en su misma época.

Nave de la iglesia antes de la restauración. Foto: Joaquín Naval Mas

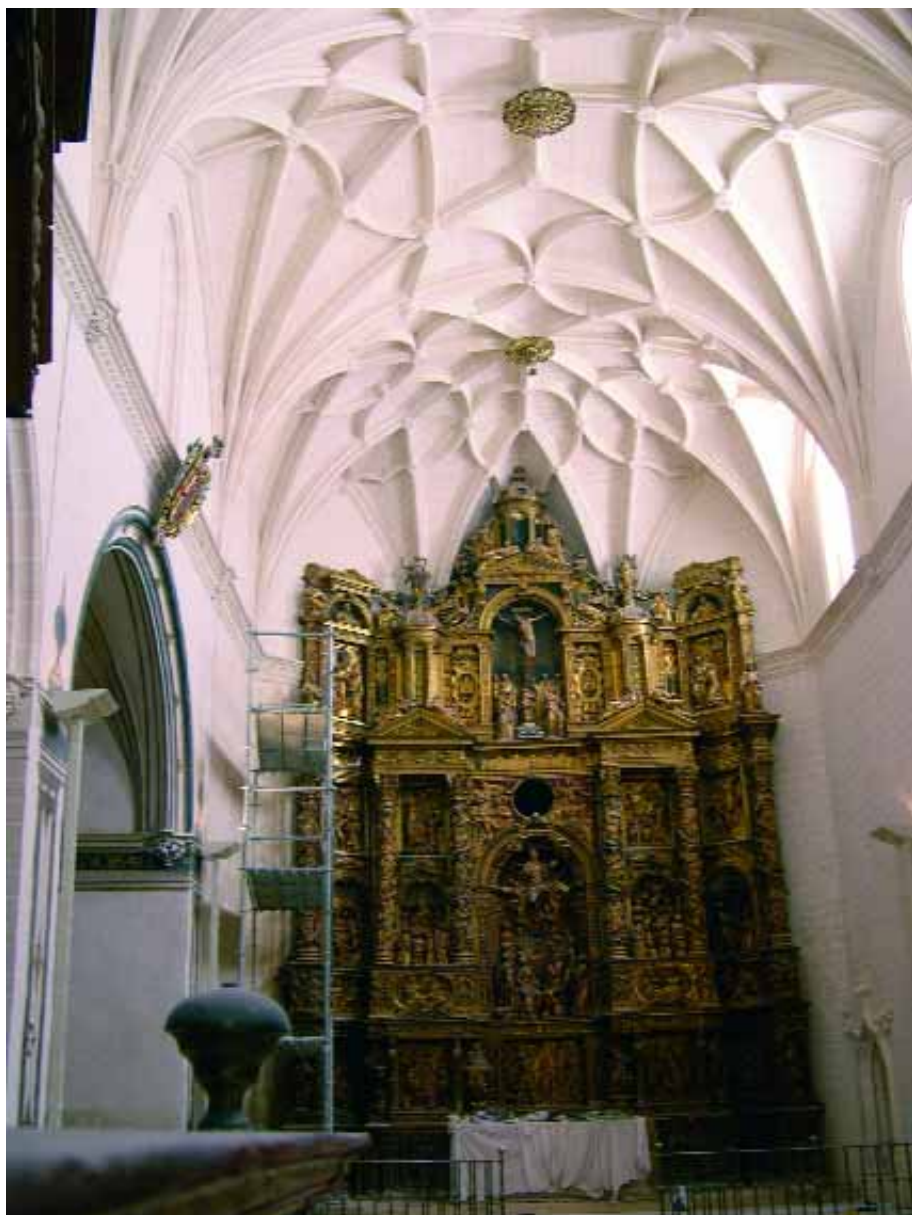
Nave de la iglesia después de la restauración. Foto: Joaquín Naval Mas

La restauración del interior del templo ha estado enfocada a la recuperación de la “piel” que configuró la envolvente de este equilibrado y sugerente espacio. Con el estudio -mediante catas y decapados- de los diferentes revestimientos superpuestos que se aplicaron a lo largo de los siglos en sus paramentos y bóvedas, se ha averiguado qué acabado se le dio en el momento de su construcción. Dentro de una escala de valores, se llegó a la conclusión de que la acción original era la que estaba en mayor sintonía con la arquitectura y la resaltaba con toda su valía.

De este modo, la Colegiata de Alquézar se levantó con excelentes fábricas de piedra, tanto al exterior como al interior, hasta el extremo que las bóvedas, que tradicionalmente se revestían con morteros de cal y yeso para enmascarar las irregularidades de la labra, no fue necesario, y se aplicaron tratamientos de simples veladuras de agua de cales pigmentadas, que dejaban entrever la calidad y textura de la piedra, y que decoraban con despieces simulados de sillarejo, según el criterio estético y de acabado propio del estilo arquitectónico.
