# El proyecto de intervención en el inmueble

Aurora Villalobos Gómez, Real Academia de Nobles Artes de Antequera

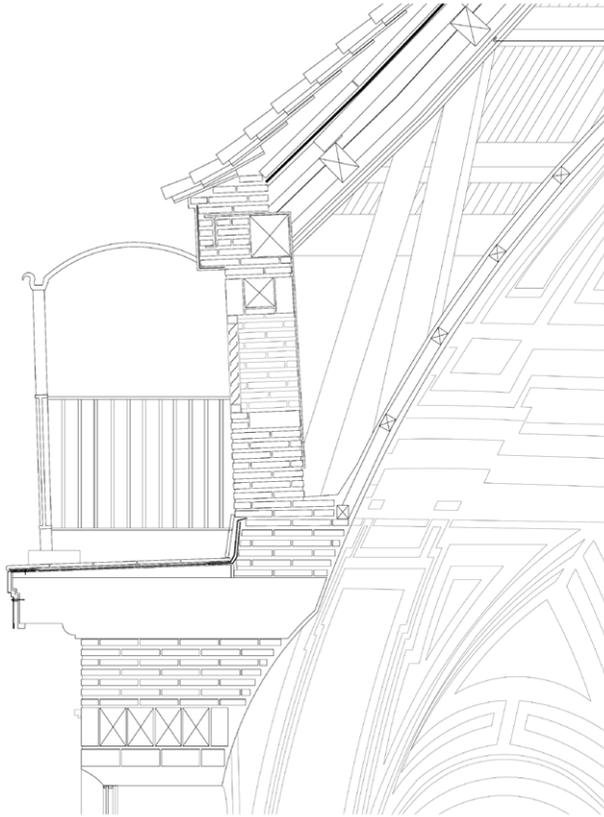
Conservación. Sección general por la galería de cubierta. Fuente: Fondo gráfico IAPH. Imagen del estado final. Fuente: Fondo gráfico IAPH (Millán Herce)

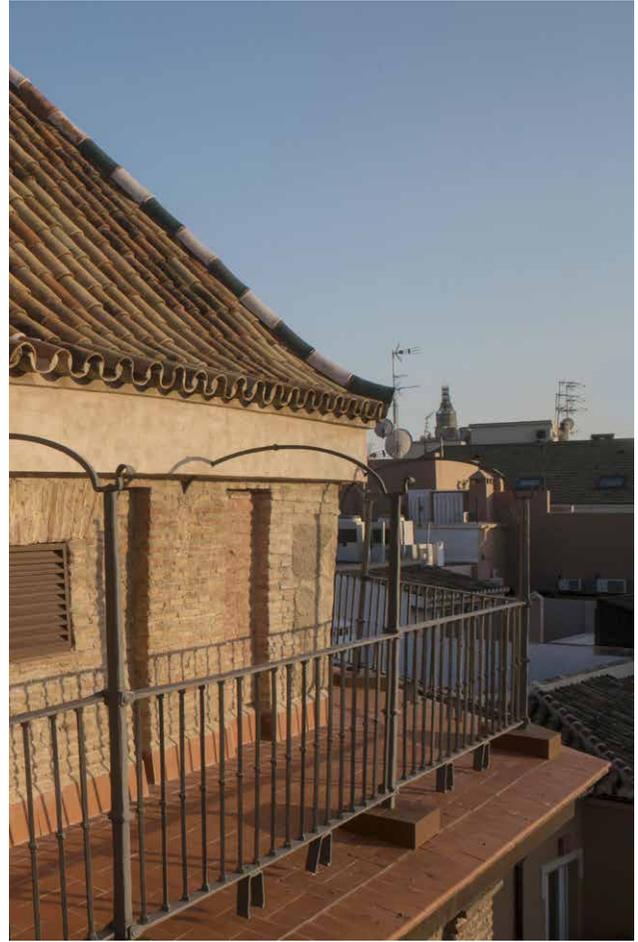
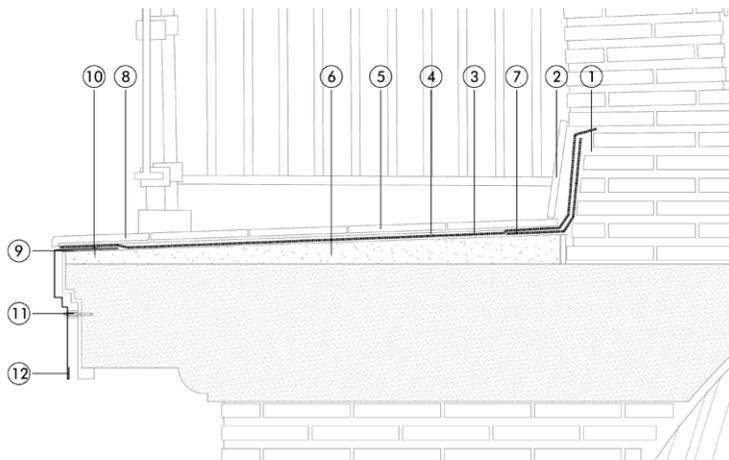
Actuación en galería perimetral. Especificaciones técnicas. Fuente: Fondo gráfico IAPH

El elemento más vulnerable del edificio era la galería perimetral por la que se producía la entrada de agua en la cúpula; el estudio de la sección constructiva ponía en evidencia que las manchas de humedades en las pinturas murales comenzaban en la línea de contacto entre la galería y la cúpula. Es por eso que se ha impermeabilizado su sección como si fuera un gran canalón de evacuación de pluviales en forma de Z constituido por el paramento que soporta la cubierta, el pavimento de la galería perimetral y la cornisa superior del tambor. Para ello en el paramento se ha ejecutado una zabaleta en la parte inferior y se han eliminado los revestimientos de yeso y morteros de cemento; el pavimento se ha vuelto a ejecutar para corregir la formación de pendiente y reforzar los puntos de solape de la lámina; y la cornisa se ha revestido por su cara exterior con una chapa de cobre rematada con un goterón recto para protegerla de la erosión y evitar el chorreo a través del tambor. Asimismo, el estudio medioambiental puso de manifiesto que también era muy importante

1. Roza en fábrica de ladrillo para alojamiento de nueva lámina impermeabilizante
2. Protección de encuentro con paramento medianteza- baleta de baldosa cerámica 14x28 en posición vertical

3. Lámina impermeabilizante sintética (PVC plastifica- do) con refuerzo de malla de vidrio. Capa separadora antipunzante inferior y protectora superior (ambas geo- textil 300g/m<sup>2</sup> y 1'8 mm de espesor)

4. Mortero de protección y regularización M-4
5. Solería de baldosas cerámicas recibidas con morte- ro epoxi y rejuntado con mortero de juntas con aditivo polimérico J-2

6. Formación de pendiente con mortero M-2 (1:8), pendiente mínima 5%
7. Refuerzo en solape de lámina
8. Pieza de remate de solería con goterón
9. Banda elástica autoadherente para asiento de plan- cha de cobre de remate

10. Fijación oculta de plancha de cobre
11. Tacón de fijación y pieza especial tubular para eli- minación de pandeo y permitir separación con la corni- sa y la ventilación

12. Remate en borde libre de cornisa mediante plancha plegada de cobre de 0'6 mm de espesor, fijada al so- porte mecánicamente, con goterón recto

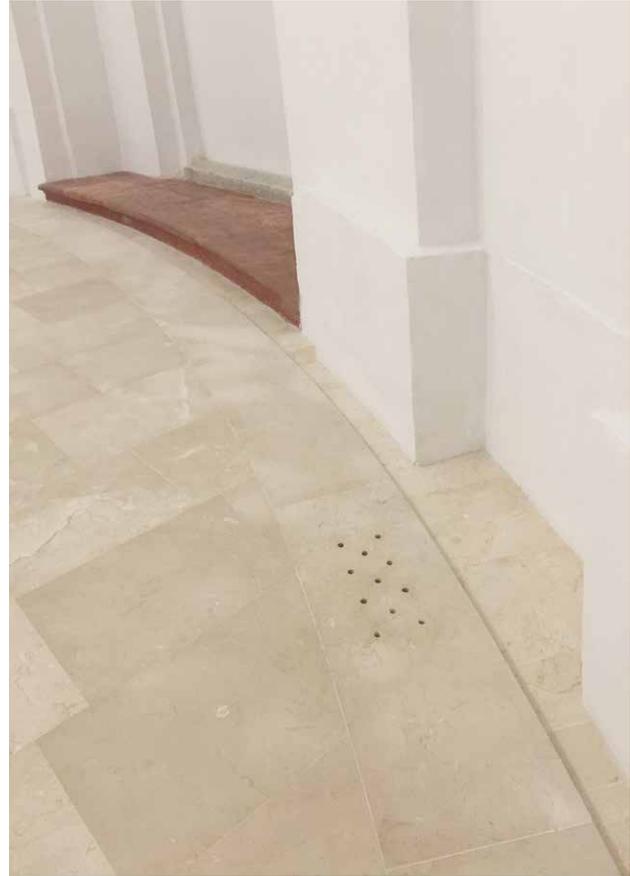
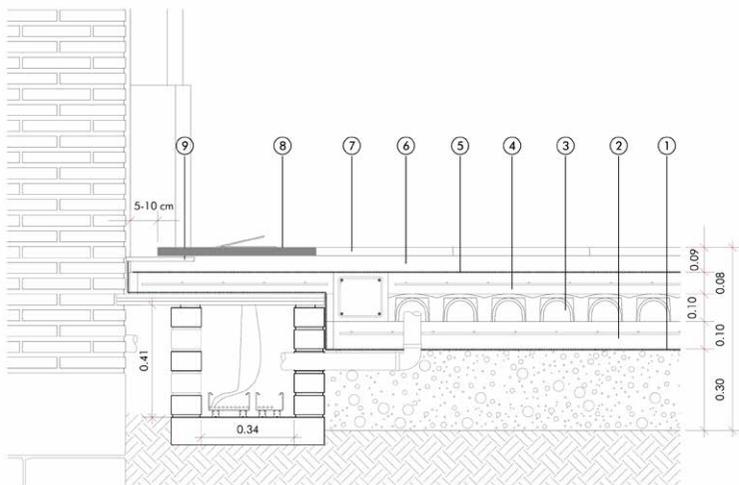
Actuación en solería ventilada y zanja de instalaciones. Fuente: Fondo gráfico IAPH

La solería anterior no tenía valor cultural desde el punto de vista histórico y se encontraba en mal estado desde el punto de vista técnico, es por ello que al sustituirla se daba

1. Lámina de polietileno de separación entre gravilla y solera base
2. Solera base para apoyo de entramado de ventilación tipo Cáviti, de HM-20 y 10 cm de espesor, con armadura de reparto #20.20.6

3. Entramado de ventilación bajo solería de nave formado por piezas de encofrado tipo Cáviti C-10, de 10 cm de altura
4. Capa de compresión superior de HM-20 y 8 cm de espesor, con armadura de reparto #20.20.6

5. Lámina de polietileno de separación entre soporte y capa de arena de regularización
6. Capa base de arena limpia de río para regularización de soporte, 30-50 mm de espesor, con un contenido máximo de materia orgánica, arcillas o limos del 1%, y diámetro máximo 5 mm, y capa de agarre mediante mortero de cemento cola de dosificación 1:3 y espesor aproximado 20 mm

7. Solería de piezas de mármol crema de 30 mm de espesor, tamaño y modelo a elegir por la Dirección Facultativa, en nave principal. Colocación según diseño de proyecto sobre mortero de agarre de cemento cola

8. Piezas especiales de mármol crema de 30 mm de espesor, para formación de dibujo perimetral de nave (tapiz). Corte curvo de piezas para formación de corona circular perimetral, con inclusión en determinadas piezas de elementos de electricidad

9. Piezas de mármol en transición solería-muro de 15 mm de espesor, dispuestas a cota inferior que resto de solería de la nave, sobre las que se apoyan las piezas especiales que conforman el dibujo perimetral
