BASE DE ACCIDENTES DE TRABAJO INVESTIGADOS

ATROPELLO MORTAL DURANTE MANIOBRA EN VERTEDERO

RESUMEN

Al colocar una eslinga para desatascar un camión embarrado, este se liberó bruscamente y atropelló en marcha atrás al trabajador, causándole la muerte.

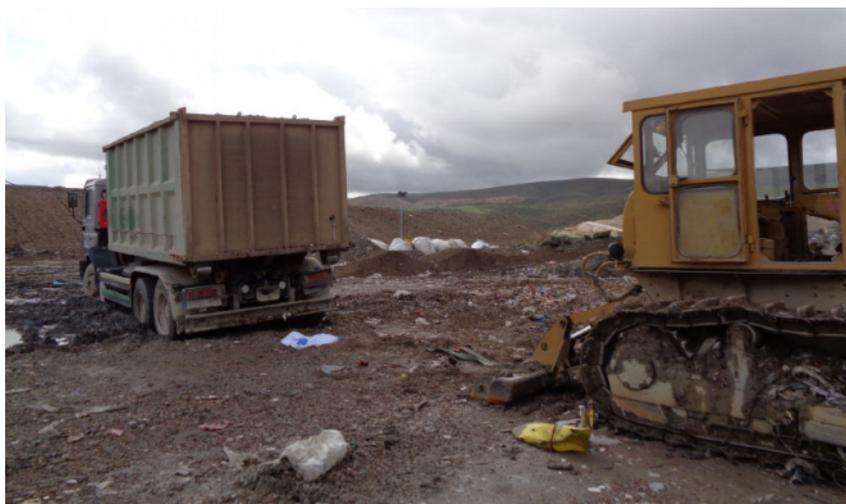
Zona de vertido donde se produjo el accidente, con el camión basculante y el bulldozer utilizados en la maniobra de desatasco. Se aprecian las condiciones del terreno embarrado.

Al acercarse a la zona de descarga, el conductor tuvo que realizar una maniobra de marcha atrás y el camión se salió de la superficie compactada habilitada para las maniobras, quedando atascado en una zona embarrada a causa de las lluvias de los días anteriores.

Las ruedas patinaban y se hundían cada vez más en el barro. Ante esta situación, solicitó ayuda al conductor de un bulldozer que se encontraba en las proximidades para que lo remolcara. A través de la emisora pidieron que le llevaran una eslinga, que a los pocos minutos le entregó el propio Ruperto.

El bulldozer se posicionó detrás del camión y ambas máquinas se unieron mediante la eslinga. Al no quedar bien sujeta, o por alguna otra circunstancia, Ruperto se situó en la zona de riesgo para recolocarla. En ese momento, el camión ganó repentinamente adherencia y se desplazó bruscamente hacia atrás, bien por liberar barro acumulado en las ruedas, al tensarse la eslinga o, posiblemente, por haberse activado la tracción total. El golpe fue tan violento que alcanzó a Ruperto en la nuca, causándole la muerte de forma inmediata. Tras el accidente, el camión consiguió salir de la zona embarrada por sus propios medios.

El informe de investigación recomendó mejorar la iluminación en la zona de vertido, incorporando torres con mayor potencia lumínica para garantizar la visibilidad de los viales de acceso y delimitar claramente las zonas compactadas.

El accidente se habría evitado con un método de trabajo seguro, previamente definido y conocido, que eliminara la improvisación, considerando además la potencia y peligrosidad de los vehículos y maquinaria empleados, así como las condiciones particulares de la actividad, parcialmente en horario nocturno y con terreno embarrado.
