PUDO HABERSE EVITADO

BASE DE ACCIDENTES DE TRABAJO INVESTIGADOS

VUELCO DE TABLEROS DE MÁRMOL

Varios tableros de mármol volcaron sobre el trabajador cuando los manipulaba. Los daños derivaron en una incapacidad permanente

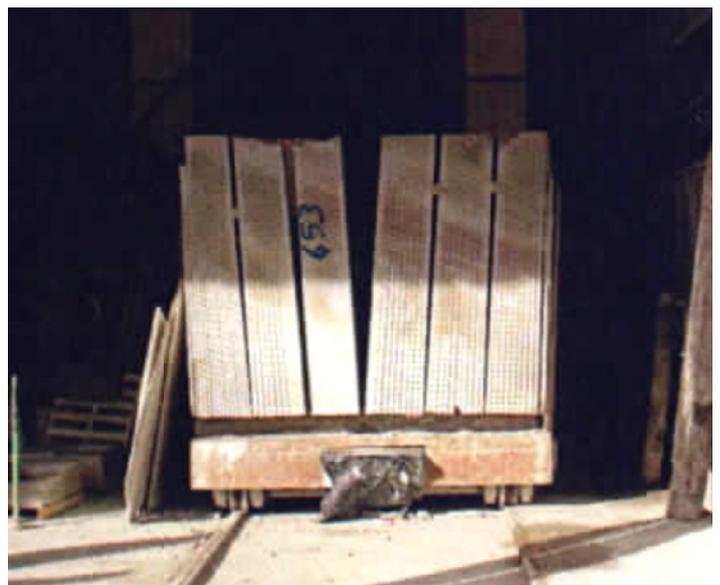
Vagoneta a la salida del telar de corte con los paquetes ya formados listos para ser izados con la grúa.
