PUDO HABERSE EVITADO

BASE DE ACCIDENTES DE TRABAJO INVESTIGADOS

CAÍDA DESDE ESCALERA MANUAL EXTENSIBLE

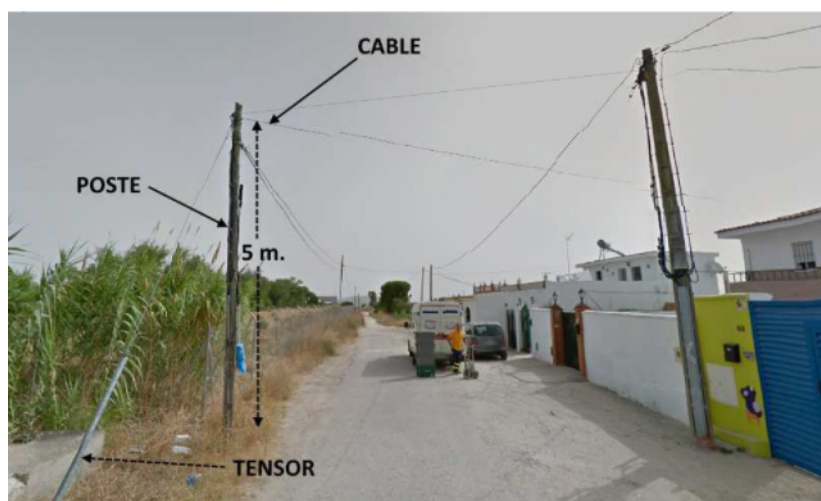
Lugar del accidente antes de que ocurriera. Imagen de Google Maps.

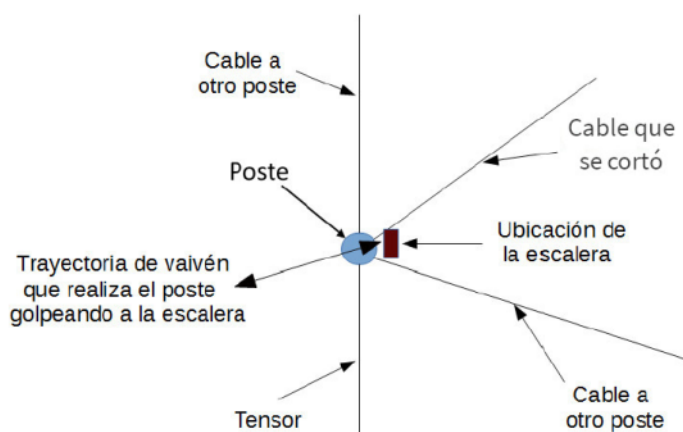
- Falta de seguridad estructural o estabilidad. El poste ante la variación de tensión golpea la escalera de mano. Estaba podrido por la base. (Código 1106*).
- Dificultad en el acceso al puesto de trabajo. La altura del cable a cortar era de 5 m. (Código 1109)

Croquis de conexiones del poste y trayectoria de vaivén

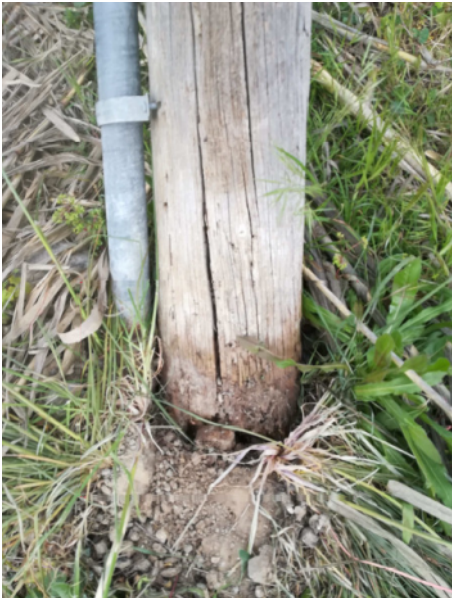
Tras el accidente se comprobó que el poste estaba podrido en su base
