INTERVENCIÓN EN EL RÍO GUADALETE, EN TORNO AL PUENTE DE CARTUJA (JEREZ DE LA FRA., CÁDIZ) 2010 – 2011

**RÍO GUADALETE EN EL
ENTORNO DEL PUENTE
DE CARTUJA**

José María Sánchez García
Departamento de Deslindes
Dirección Provincial Cádiz
Agencia Andaluza del Agua
josem.sanchez.garcia@juntadeandalucia.es

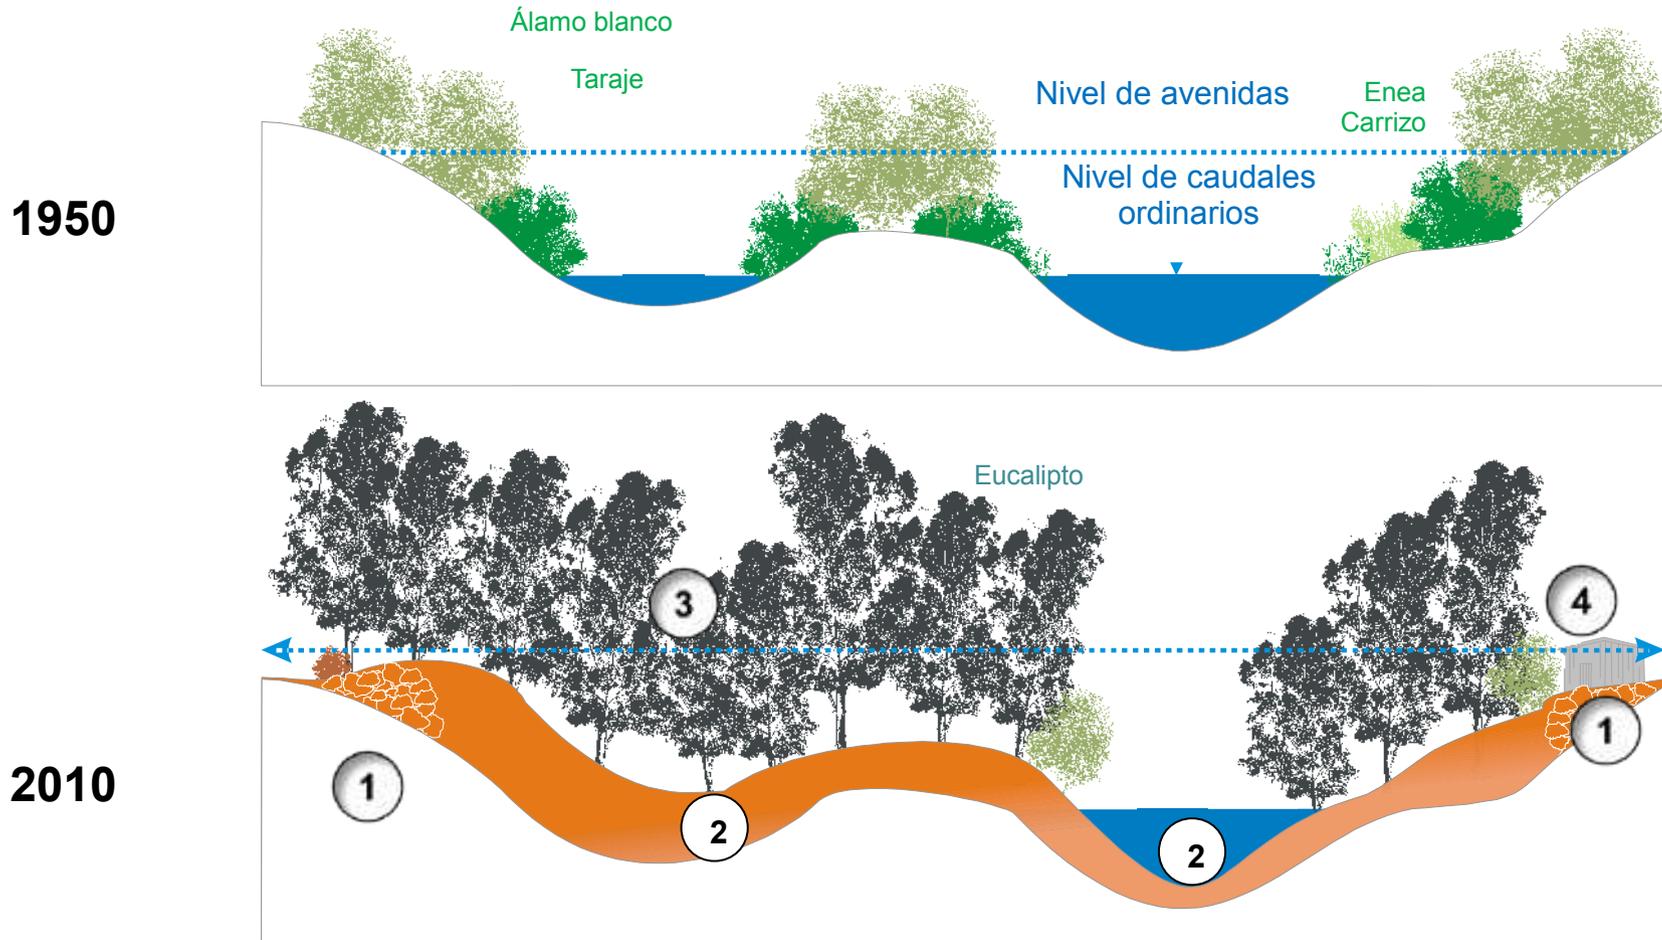
1. Rellenos en orillas (agricultura, ocupaciones ...)
2. Relleno por sedimentación y laminación en presas de caudales punta.
3. Eucaliptos invadiendo hacia adentro el cauce.
4. Desbordamientos por pérdida de sección útil en el cauce.

Todos estos elementos han repercutido en una [reducción notable en la capacidad hidráulica](#) del río para evacuar caudales.

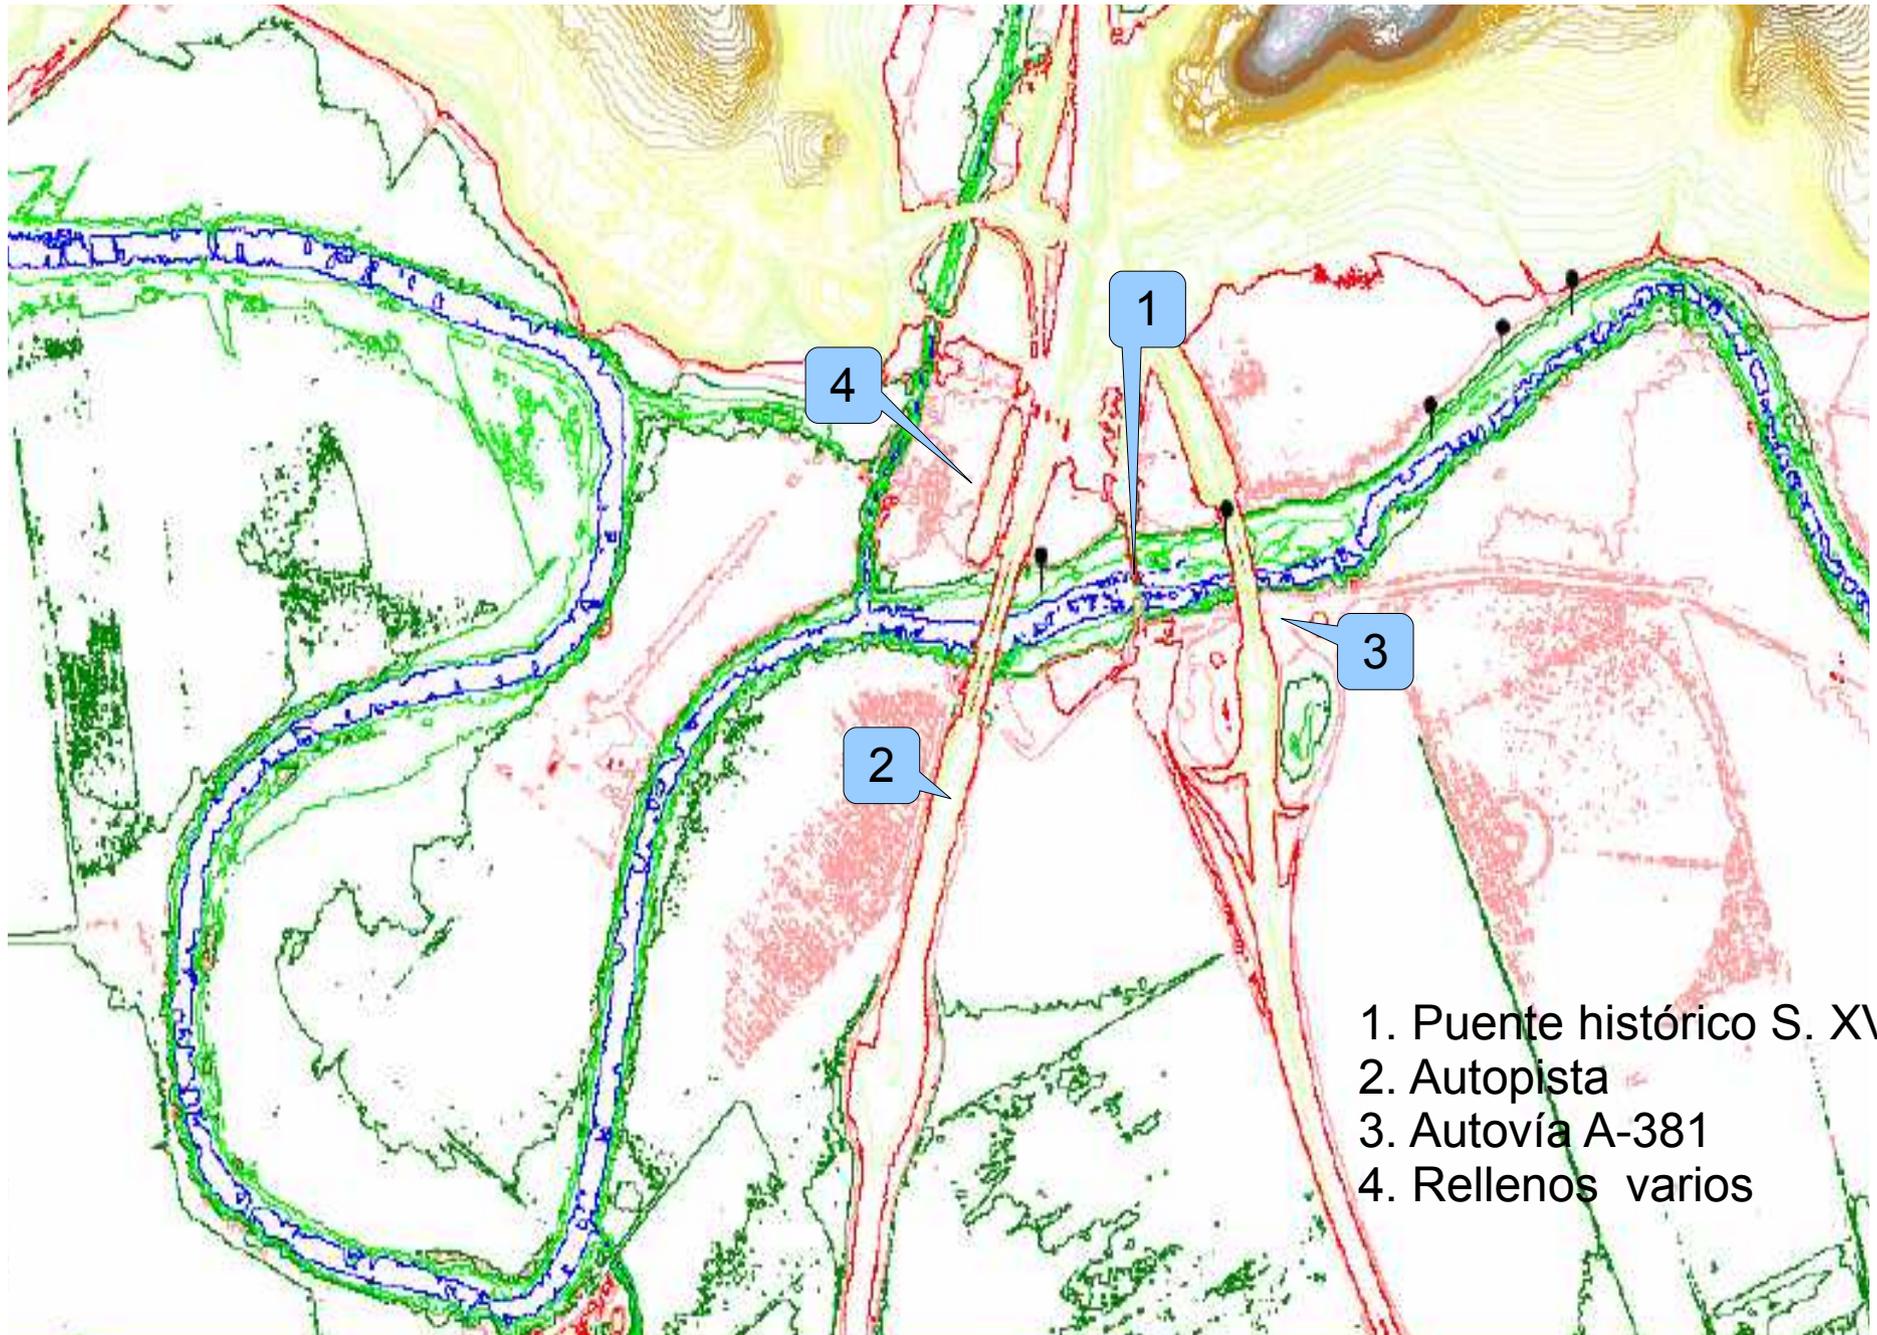
ESTUDIO DE INUNDABILIDAD (2009): EL “CUELLO DE BOTELLA” DE CARTUJA

Se observa la existencia de sucesivas barreras que impiden la normal circulación de caudales en el entorno del punto de Cartuja

1. Puente histórico S. XVII
2. Autopista
3. Autovía A-381
4. Rellenos varios
