# **INTERVENCIÓN ARQUEOLÓGICA PREVENTIVA MEDIANTE SONDEOS ARQUEOLÓGICOS EN PLAZA DE SAN NICOLÁS N° 1 EN EL BARRIO DEL ALBAICÍN, EN GRANADA**

Resumen: En este trabajo presentamos los resultados de la Intervención realizada con motivo la Intervención Arqueológica para la legalización de las obras de ejecución de piscina en Plaza de San Nicolas nº 1 de Granada en la que se documentaron distintas fases de ocupación asociadas a la muralla.

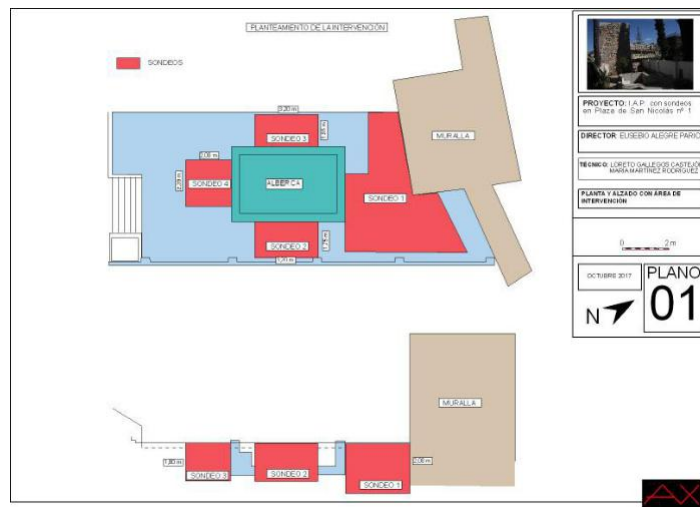
Fig 1 - Planteamiento de la Intervención

Planteamos cuatro sondeos iniciales (Fig 1) con la posibilidad de ampliarlos en función de los resultados hasta cubrir la totalidad del espacio del solar. El primero de los sondeos, SONDEO 1, se sitúa en la base del lienzo de muralla hasta alcanzar el frontal norte de la alberca. Debido a la colocación de un andamio para los trabajos de restauración que se están realizando en la muralla se dejó sin excavar una franja de un metro desde el lienzo situado al noreste del solar. El resto, correspondiente a la base del torreón se rebajó hasta la cota de afección de la piscina en un principio aunque posteriormente se alcanzó -2,01 m. desde la cota superior de la alberca.

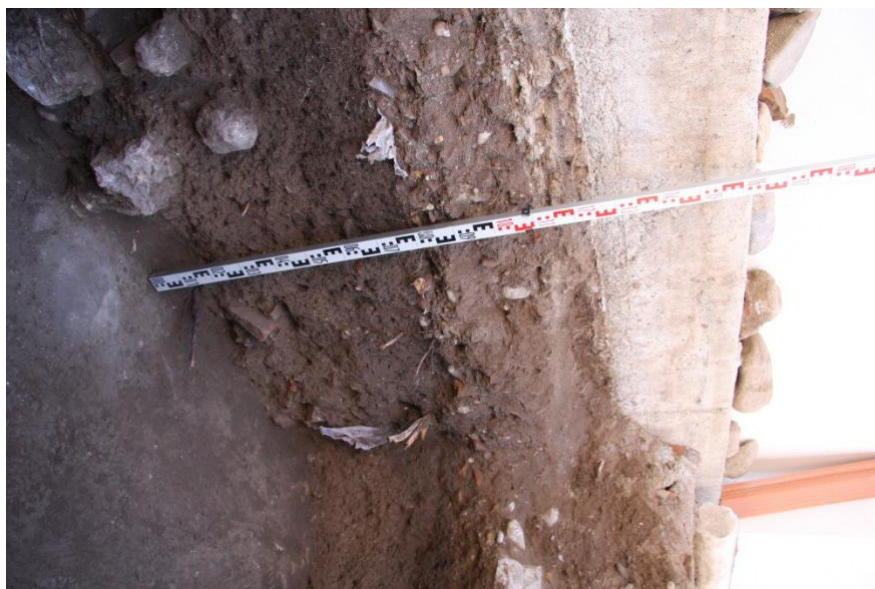
Este nivel de tierra más orgánica aparece también con abundante material de construcción y escasos restos cerámicos de datación contemporánea, muy fragmentados. Cabe destacar la aparición en este nivel a una cota de -1,20 de restos de trapos y plásticos (Fig 3) que confirmarían la intensa alteración de la zona en la segunda mitad del siglo pasado.

Fig 3 - Localización de restos contemporáneos en perfil Este

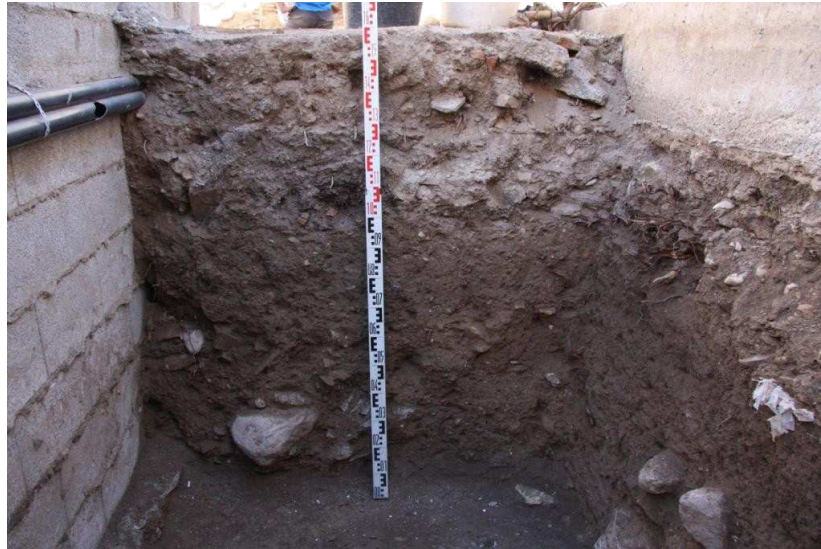
Bajo la UE19 se localiza de modo muy regular también la **UE 13**, Un nivel más homogéneo en cuanto a materiales sin tantas inclusiones y con una matriz mucho más orgánica que evidenciaría un nivel de cultivo. Es el nivel más bajo afectado por las obras de la alberca y sigue teniendo material moderno-contemporáneo con lo que podemos asociarlo a los jardines del carmen del pianista García Carrillo.

Fig 4 - Unidades estratigráficas en perfil Norte

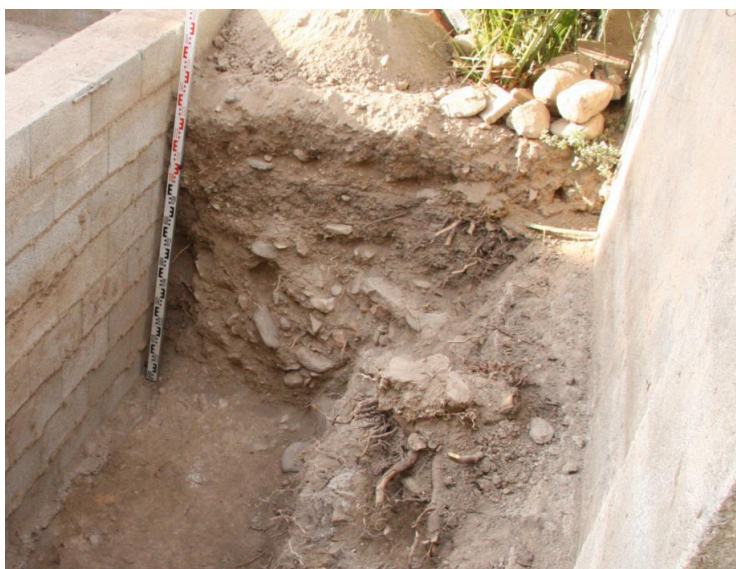
Así el primer nivel retirado es la UE 1 que aparece cubriendo a la **UE 21**, un nivel de arcillas orgánicas con abundantes inclusiones de cantos rodados de pequeño tamaño en el que se localizan los enraizamientos de las plantas actuales (Fig 6). Bajo ella y a una cota de - 0,70 m se localiza el nivel superior de la fosa correspondiente a la **UE 22**, la fosa de material de construcción y bolos de cuarcita de la que hablábamos. Esta fosa se localiza en los perfiles Sur y Oeste del sondeo desapareciendo hacia el Norte dejando paso en su misma cota a la UE 19 que se localiza a la misma cota que en el sondeo 2 con un ligero buzamiento hacia el Este. La UE13 vuelve a ser la unidad inferior en la que se localiza la base de la alberca.

Fig 6 - Vista general del perfil Sur del Sondeo 3.

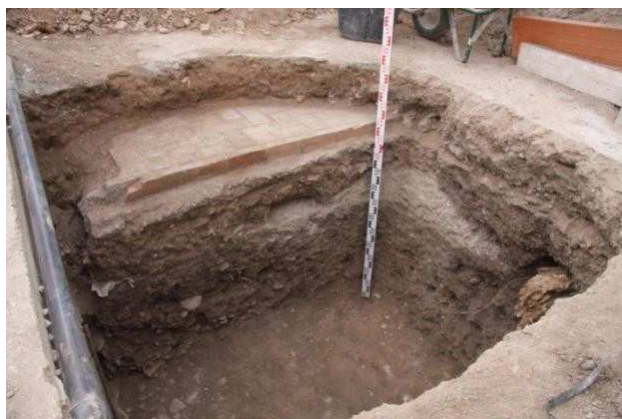
Las evidencias del estado anterior a la alberca son más notorias en este sondeo ya que se localizan los restos de un suelo de ladrillo macizo en espiga sobre una base de hormigón que recorría el jardín de Sur a Norte y que corresponde a la actuación de la segunda mitad del siglo XX (Fig 9). Este suelo estaba cubierto por la UE1 evidenciando la elevación del terreno del solar con los materiales extraídos del vaciado del hueco de la alberca.

Fig 9 - Vista general del perfil Oeste del Sondeo 4 con UE2 en zona central.

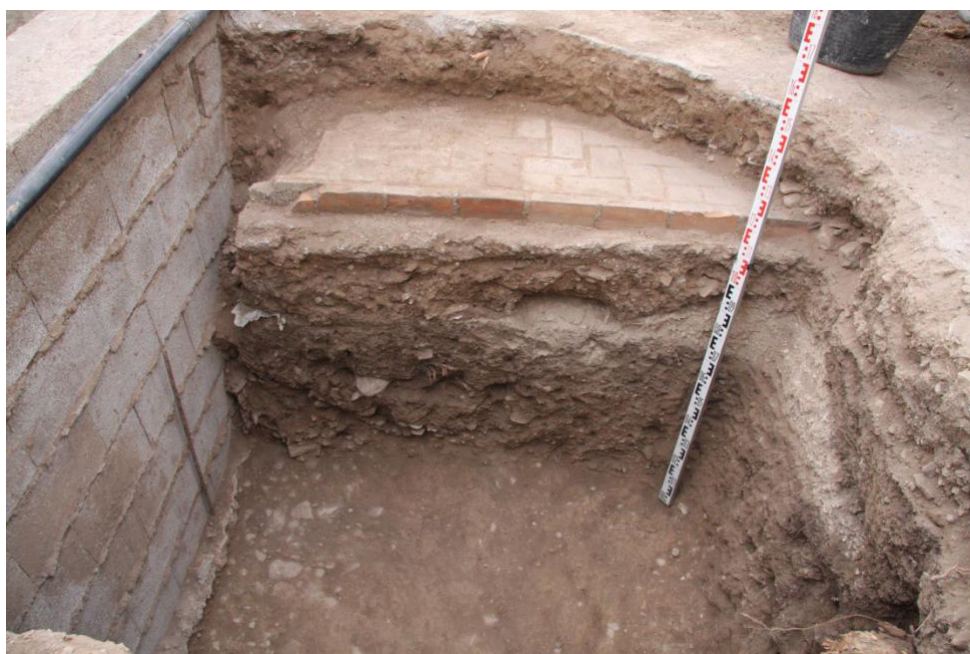
El único hito reseñable en esta actuación es la localización de una bolsada de zahorra bajo UE2 inserta en la UE3 y denominada **UE 23** (Fig 10). Por los demás las unidades repiten las localizadas en el sondeo 2.

Fig 10 - Vista general del perfil Oeste del Sondeo 4 .

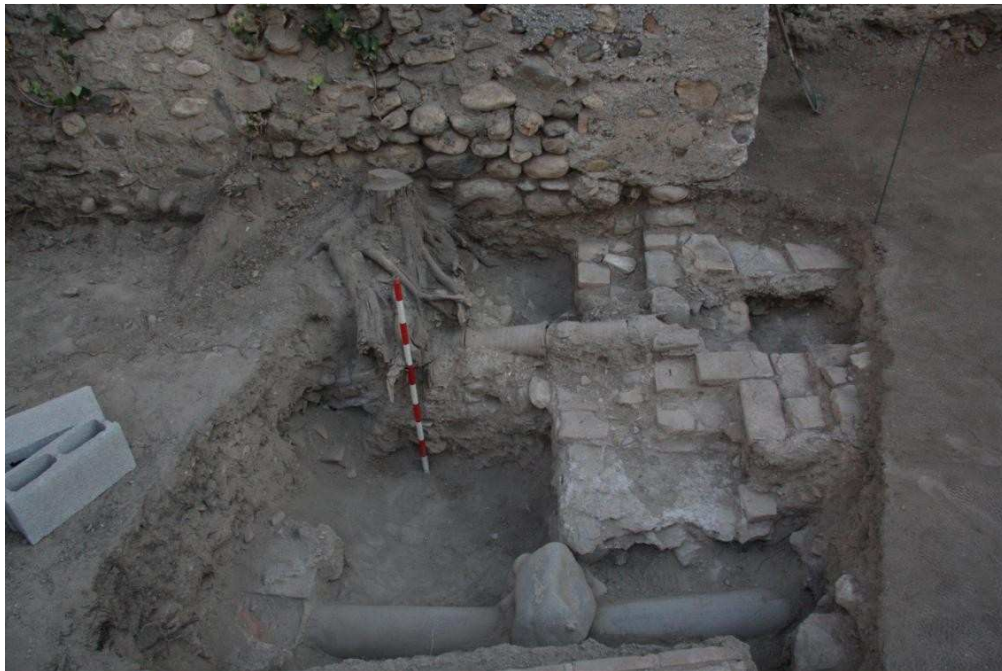
Tal y como parecen constatar las improntas de vigas en la muralla y según se ha podido saber por los actuales propietarios, el edificio del carmen del pianista García Carrillo se adosaba al lienzo de muralla. De hecho los restos de suelos y saneamientos localizados se sitúan en el sector noreste del sondeo. Tan solo un pozo ciego aparece adosado al frontal del torreón, en el exterior de lo que se considera vivienda comunicado por una tubería de atadores cerámicos (Fig 12).

Fig 12 - Vista del Sondeo 1 en el inicio con el torreón al fondo .

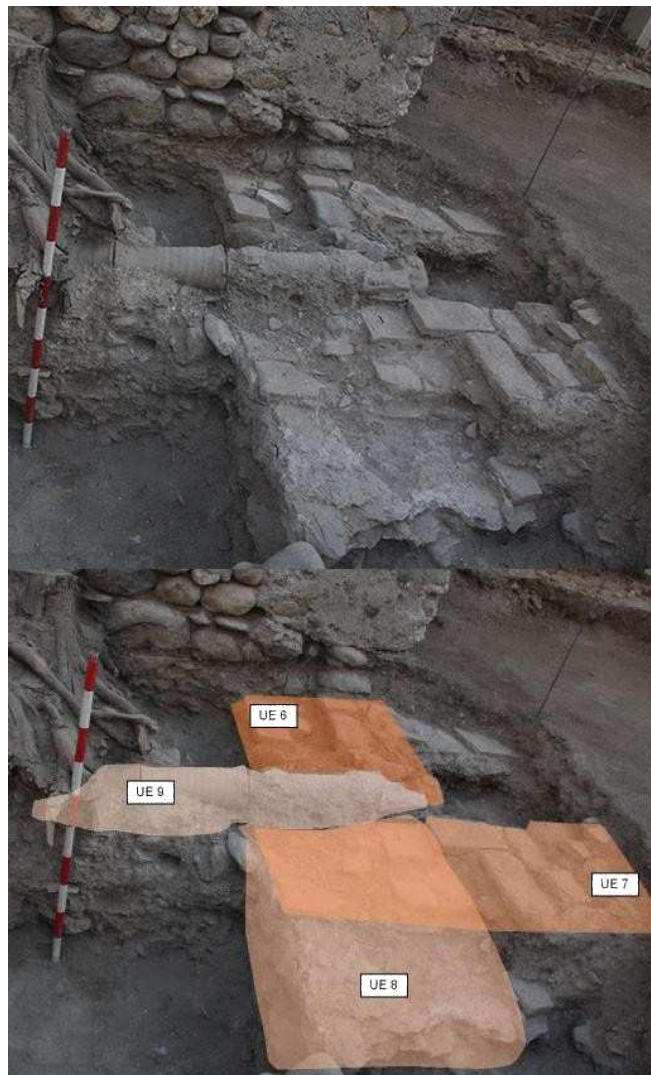
Concretamente al retirar la primera capa de tierras se localiza la tubería de atadores, **UE9**, unidos con cemento y con base de hormigón. Esta tubería apoya sobre el muro **UE6**, un muro de apenas 60 cm. de longitud perpendicular al frontal del torreón cuyo trazado muere contra la zapata **UE8**. UE 6 es un muro de cuarcitas con matriz de arcilla con cal de fábrica muy burda con un inicio de alzado en ladrillo macizo . hay que seguir insistiendo en que estamos hablando de estructuras que quedarían por debajo del nivel de suelo del carmen (Fig 13).

Fig 13 - Estructuras modernas .

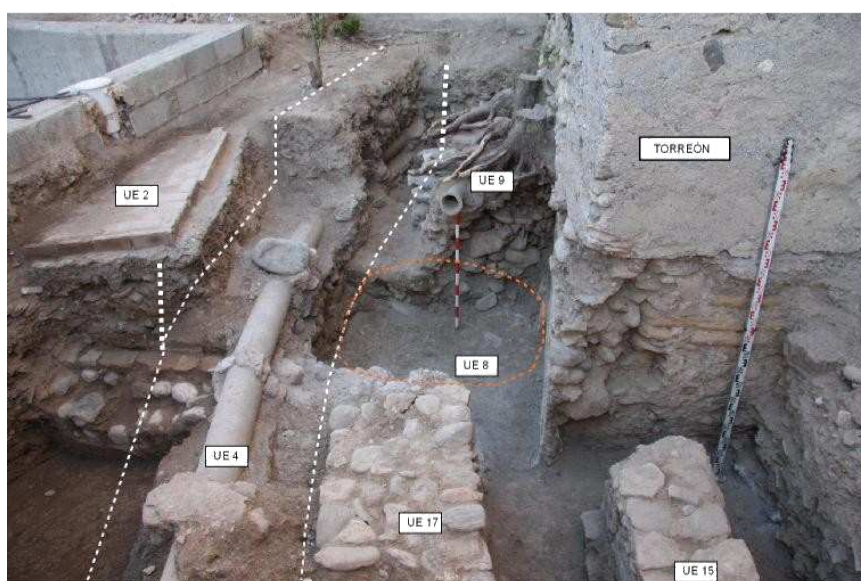
Estas estructuras desaparecen en la parte sur del sondeo ya que se localiza una tubería de fibrocemento, **UE 4**, (Fig 14) en desuso que atraviesa el solar y el sondeo de Este a Oeste. La zanja de instalación de la tubería es de un metro de anchura y marca el límite de aparición de estructuras en el solar. Se trata de una tubería cuya instalación debió de suceder en las postrimerías de uso del carmen ya que se localiza una tubería de menor diámetro, **UE 24**, que vierte en ella dejando obsoleta la instalación de atanores y pozo ciego (Fig 15).

Fig 14 - Localización de la UE4 con su zanja en línea discontinua blanca y la situación después de su retirada de la zapata UE8, línea discontinua naranja .

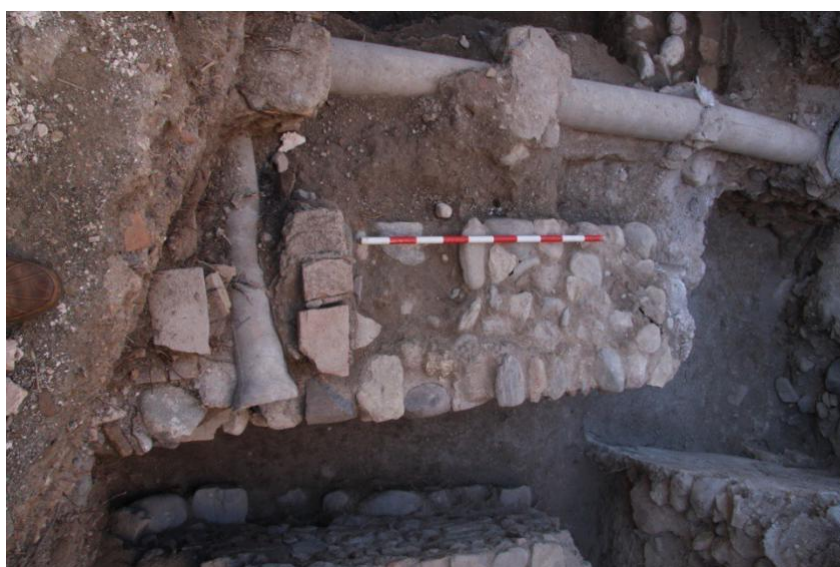
Fig 15 - UE 24 vertiendo en UE4

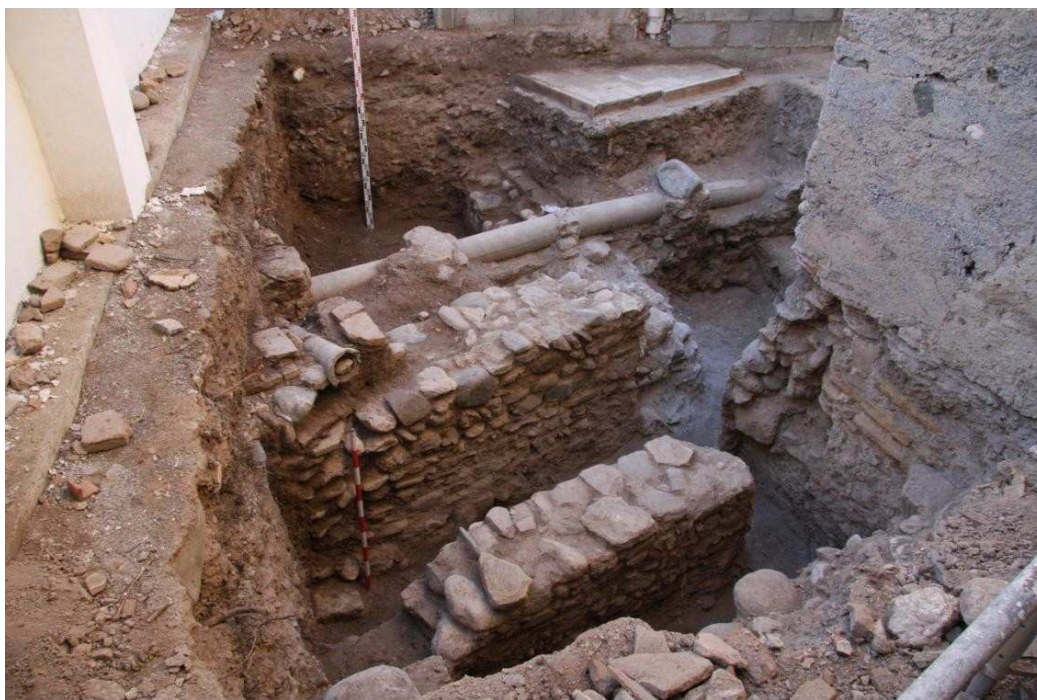
En este sector se localizan tres muros de similares características pero con diferente orientación entre ellos (Fig 16)

Fig 16 - Muros UE 14, 15 y 17

Estos muros forman todos parte de las estructuras asociadas al carmen, si bien su momento constructivo tiene que ser anterior reutilizándose en el momento de edificación del carmen del XIX. Los muros UE 14 y 17 guardan un paralelismo en su dirección que no en su factura. Sin embargo, UE 15 que aparece a una cota inferior tiene una factura muy similar a UE17.

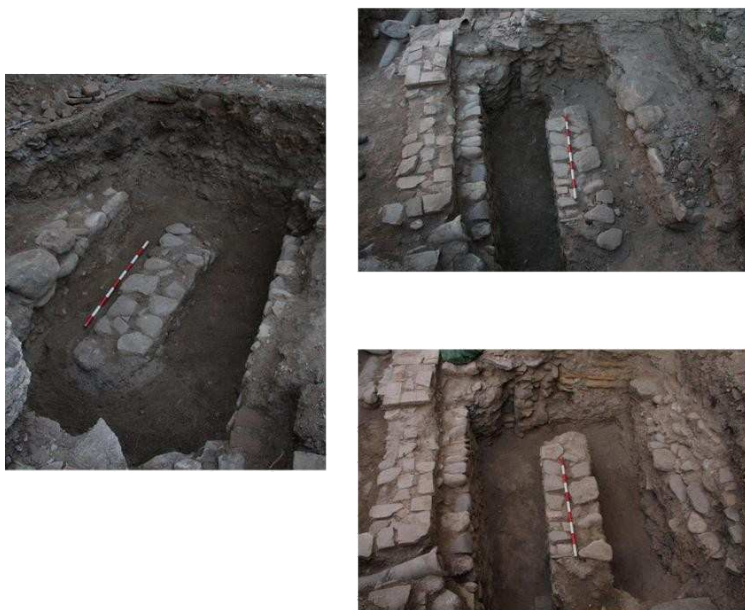
UE14 aparece en el límite norte del sondeo perpendicular a la cara Oeste del torreón llegando a contactar con ella. Sin embargo estamos hablando de una estructura muy irregular con apenas dos hiladas de alzado, apoyada sobre niveles de tierras y con

una matriz de la misma arcilla (Fig 17). Todo parece apuntar a una plataforma de nivelación de un suelo más que a un muro como tal, sin embargo su situación nos hace imposible identificarlo con mayor precisión. La aparición en el perfil de un nivel de ladrillos macizos fragmentados pero colocados en posición horizontal, **UE 25**, nos hace suponer la existencia de un suelo anterior al del carmen de siglo XIX, posiblemente de un edificio anterior al mismo o del carmen antes de las reformas a las que se le sometieron a principios del siglo XX. (Fig 18)

Fig 17 - A la derecha de las imágenes la estructura UE14

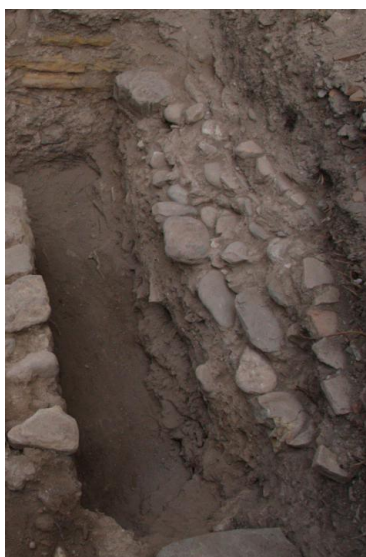
Fig 18 - Aparición de una plataforma de ladrillo fragmentado.

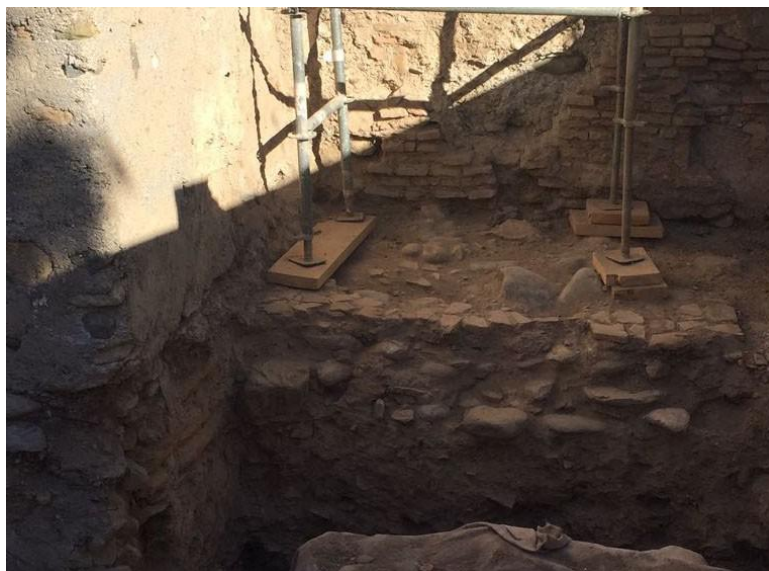
Sin embargo, la actuación en ese espacio anexo al lienzo del equipo que está interviniendo la muralla ha confirmado que se trata del arranque de un muro de ladrillos (Fig 19) que aprovecharía el muro UE14 como base, exactamente igual que ocurre en UE17 y el muro de ladrillos que se dispone sobre él aprovechándolo como cimentación (Fig 20).

Fig 19 - UE14 bajo UE25 que se concreta, tras la limpieza, como una doble línea de ladrillos fragmentados que conformarían la base de un muro de tabicación del carmen.

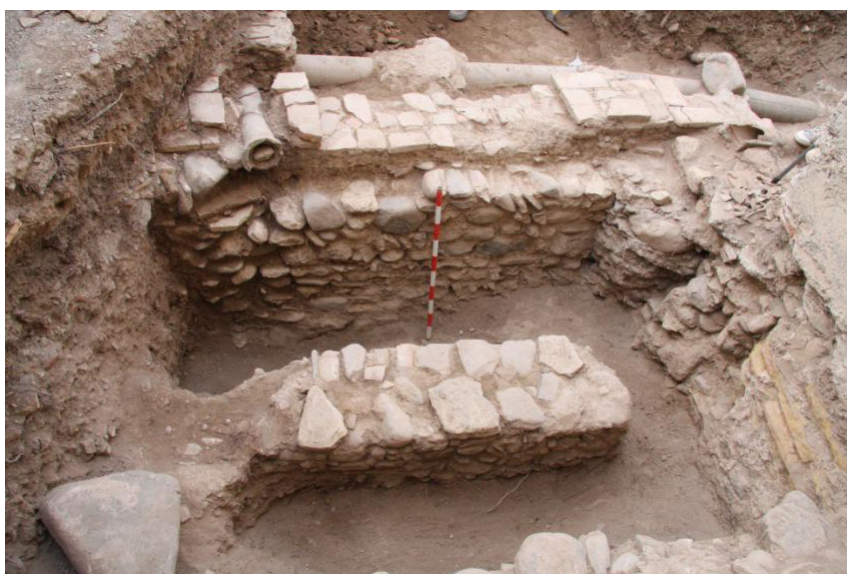
Fig 20 - UE17 bajo UE07 en la misma disposición que UE14. Ambos muros son paralelos y sirven de soporte a un muro de menor entidad de ladrillo fragmentado que seguiría siendo parte de la zona bajo suelo del carmen.

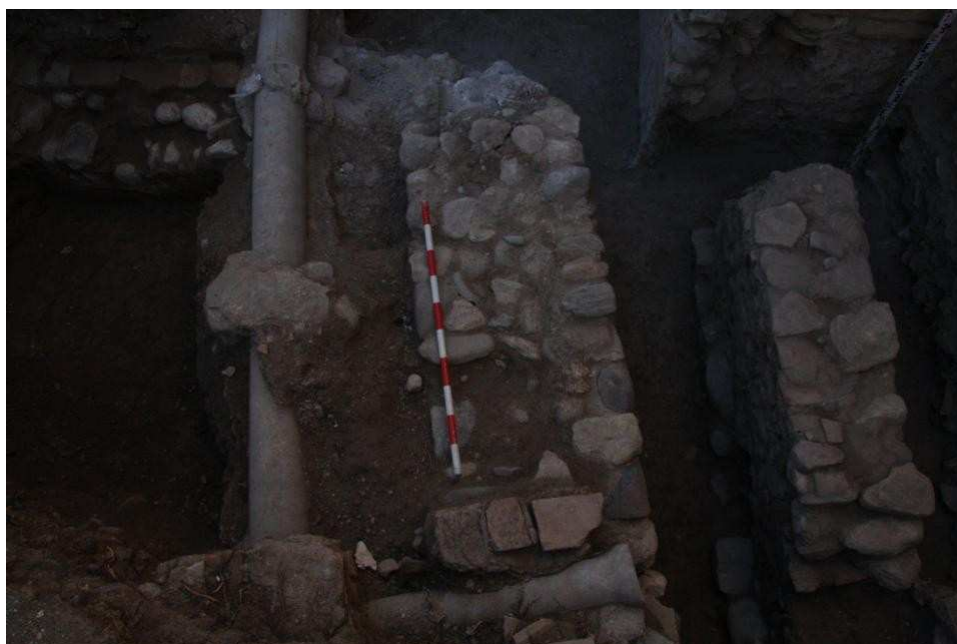
El único elemento discordante es el muro UE15 que aunque presenta la misma factura que los anteriores, sobre todo que UE17, se localiza a una cota inferior, 20 cm. por debajo del nivel superior de UE 14 y 17 y su orientación es ligeramente distinta situándose en un ángulo más perpendicular con respecto a la muralla.

Su orientación y que desaparezca aproximadamente a 50 cm. del frente actual del lateral del torreón nos hace suponer que, antes de que el torreón fuera alterado, este muro contactaba directamente con el flanco del torreón.

La dirección de la intervención que se realiza en la muralla indicó la falta de unos 50 cm. en el flanco del torreón. Si extendemos esa línea imaginaria desde el lienzo de muralla contactaría directamente con este muro. Si bien su factura, insistimos, así como los niveles localizados que lo cubren no indican una datación posterior al siglo XVIII.

Fig 25 - UE 17 en relación con UE15 y su posición respecto a la tubería UE4 sobre la que apoya la acometida UE24.

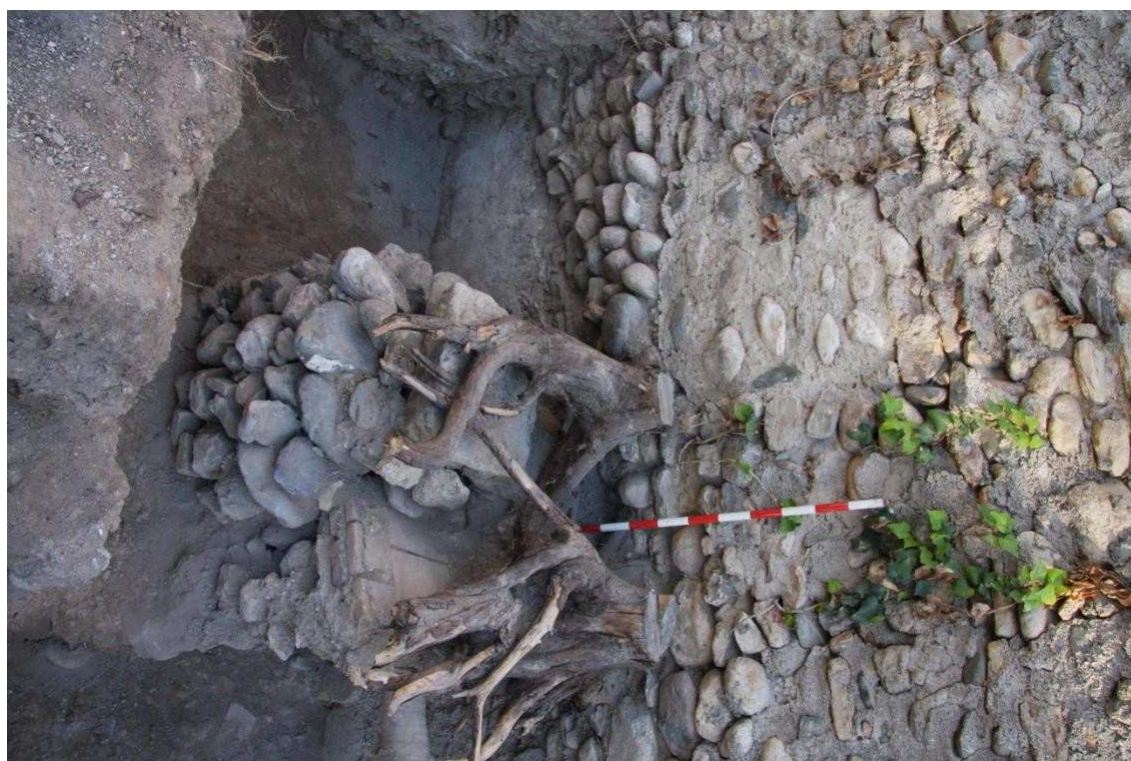
Fig 28 - Troncos y raíces de ciprés sobre UE26.

El pozo ciego UE 26 se dejó in situ ante la posibilidad de dañar estructuralmente los añadidos que tenía el torreón en esta zona (Fig 28).

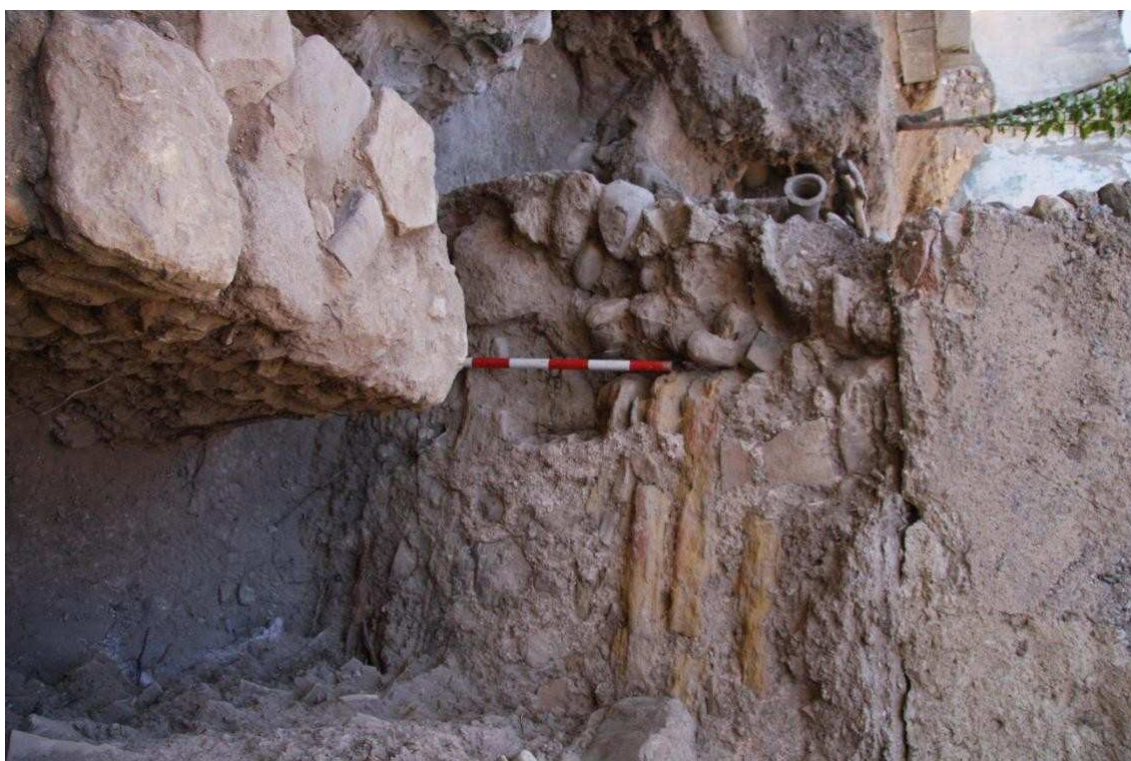
La parte superior es un amasijo de parches y remedos para consolidar una fábrica que debía de estar muy alterada por las actuaciones de la ocupación del espacio. El área inmediatamente superior al nivel de cubrición es un conjunto de parches de bolos de cuarcita, material de construcción con hormigón muy basto que reforzaban la fábrica original y que se localizan 10 cm. más atrás de la generatriz de la cara exterior del torreón marcada por el enfoscado localizado soterrado.(Fig 29).

Fig 29 - Lateral del torreón en el que se observa la fábrica interior y la diferencia de plano entre el enfoscado localizado soterrado y la línea actual de frontal del torreón.

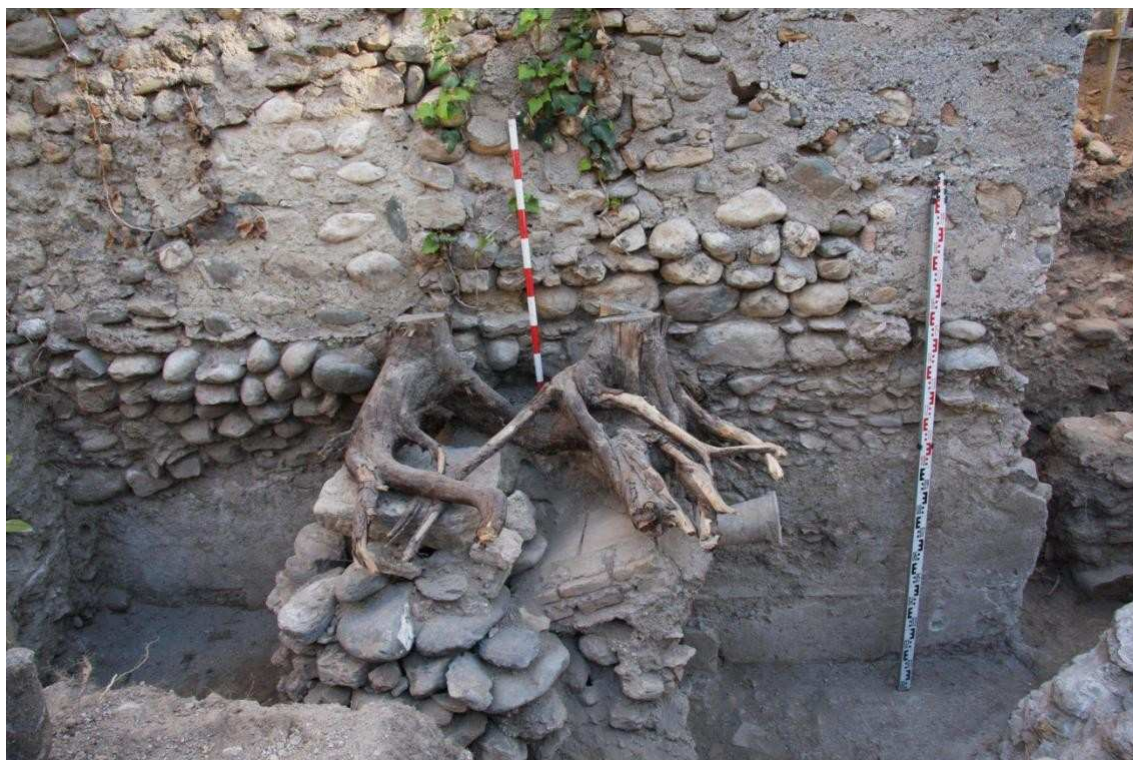
El frontal del torreón en la zona soterrada aparece cubierto por un enfoscado de cal que cubre toda la zona mostrando apósitos de ladrillos y yeso así como marcar de encofrados que manifiestan su exposición a cielo abierto en un momento anterior a la construcción del carmen (Fig 30).

Fig 30 - Frontal del torreón en el que se observa el enfoscado localizado soterrado. En primer plano la UE26.
