# **CONTROL DE MOVIMIENTO DE TIERRAS. PAVIMENTACIÓN DEL CAMINO DE ACCESO A LA VILLA MEDIEVAL DESDE LA PLAZA LEPANTO EN ZAHARA DE LA SIERRA. ZAHARA DE LA SIERRA (CÁDIZ).**

*Luis Iglesias García*

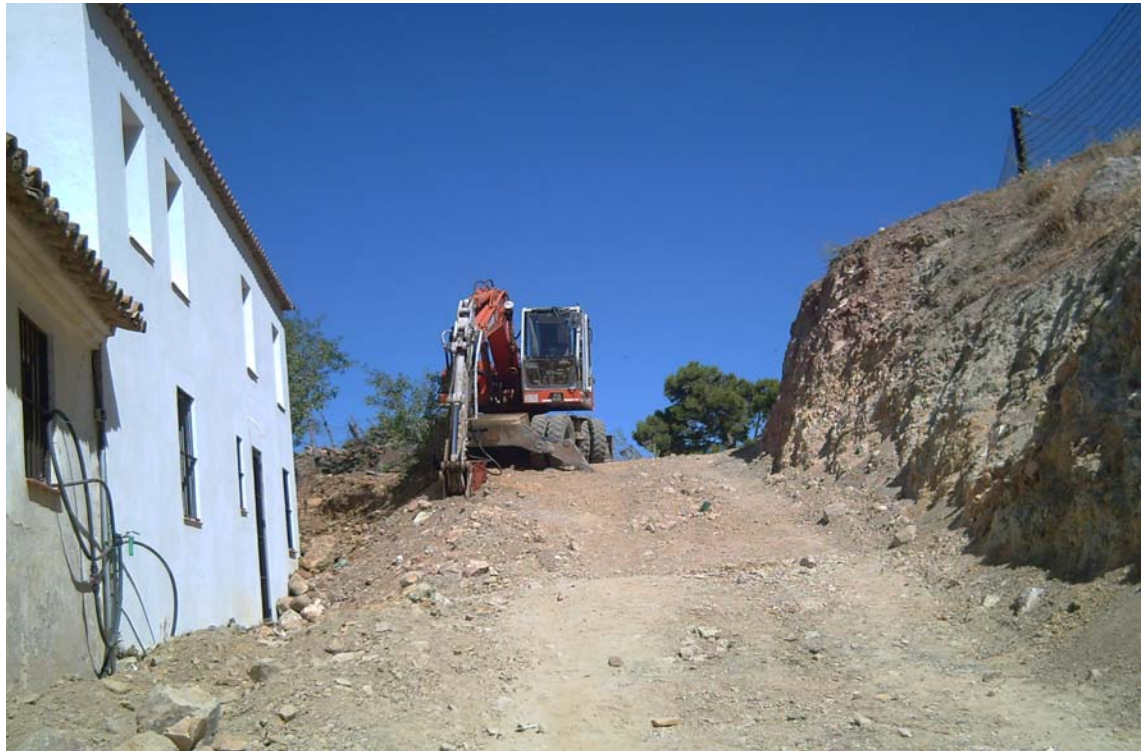
El desmonte de tierras por medios mecánicos recogido en el proyecto de obras ha sido sometido a inspección visual periódica con la presencia de un arqueólogo a pie de obra mientras se han llevado a cabo estos trabajos (Lam. II).

**Lam. II.- Desmontes.**

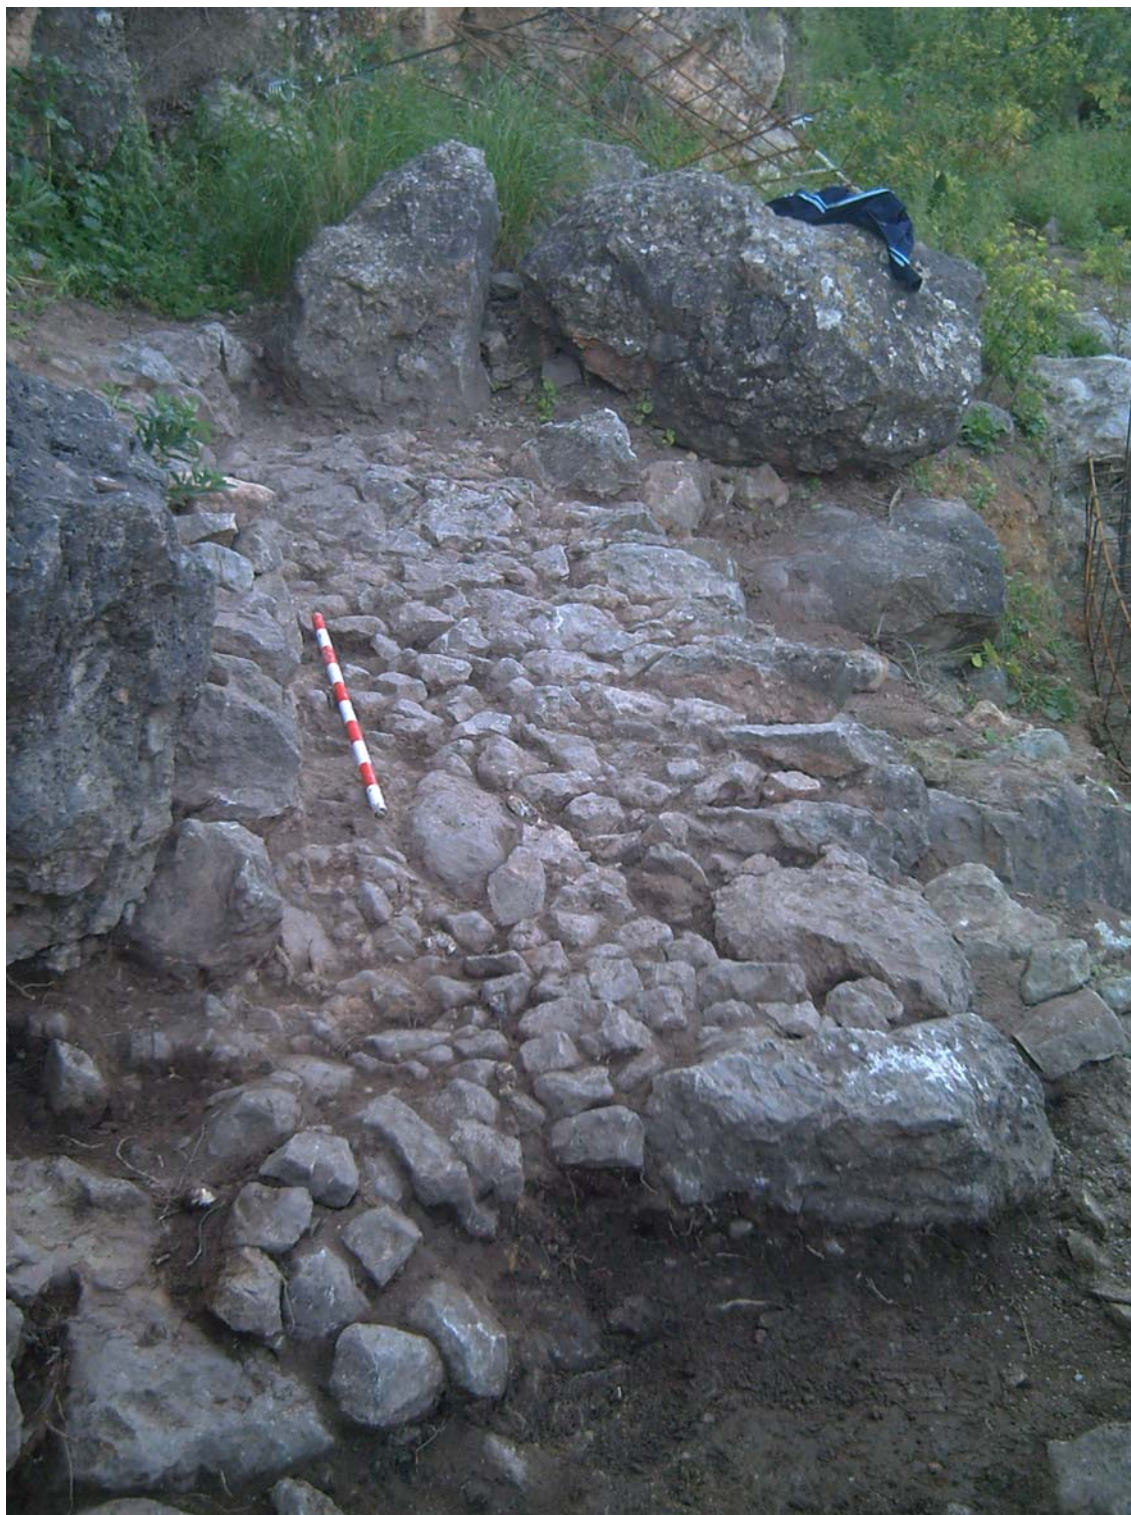
El Tramo I del camino se compone de cuatro elementos principales: relleno de nivelación, refuerzo lateral oriental, con murete de piedra en seco, refuerzo lateral oriental, que sirve de contención, y empedrado. La parte de obra conservada mide unos 5 ms. de longitud por 1,5 ms. de anchura. Hacia el Este existe un segundo tramo (Tramo II) que sólo presenta el refuerzo lateral oriental. En este punto la limpieza efectuada para comprobar la existencia de empedrado puso en evidencia que se trataba de una estructura contemporánea, según los materiales recogidos.

Para cerciorarnos de que toda la obra era de esta época retiramos parte del empedrado del Tramo I, en la zona en la que había incidido el rebaje mecánico, para datar el relleno de nivelación, con matriz areno/arcillosa parda con abundantes esquistos.

de carbón. Contenía abundante malacofauna (almeja), cerámica y vidrio que certificaba su cronología contemporánea/actual, probablemente de mediados del s. XX. Por tanto, se decidió liberar la cautela impuesta sobre esta zona del camino. No obstante dicha cautela seguía afectando al desmonte de tierras a realizar en la trasera de la Residencia de Ancianos (Lam.V).

**Lam. V.- Camino contemporáneo.**

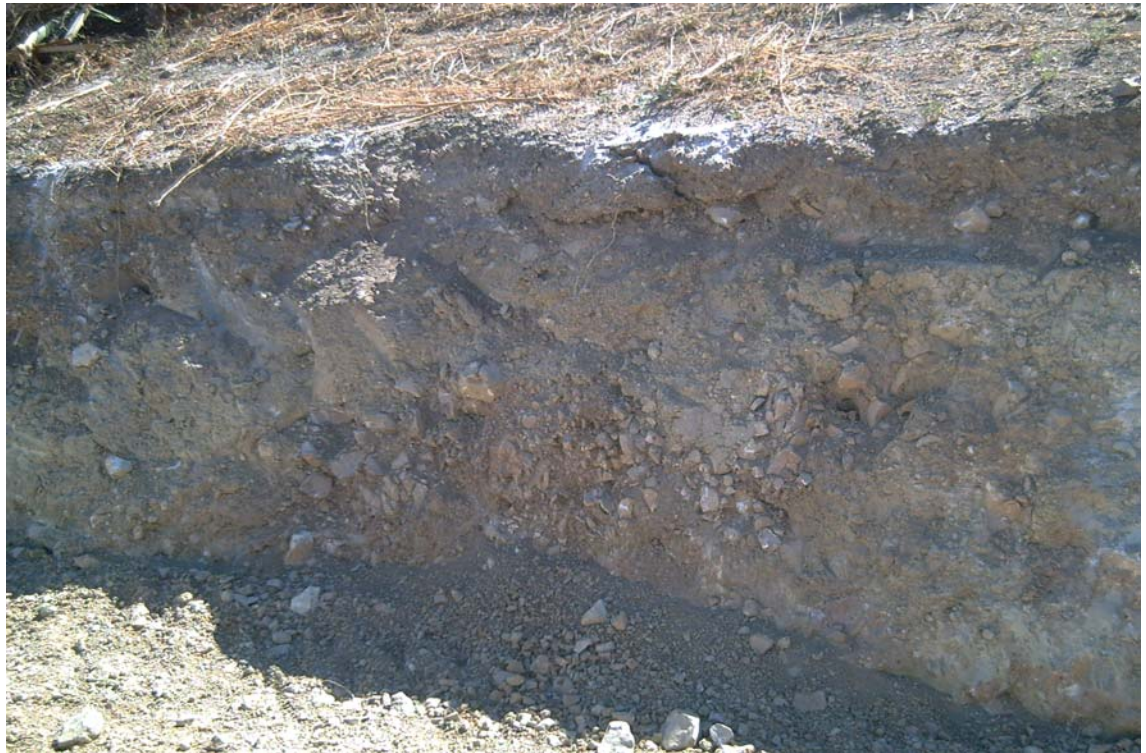
La inspección visual de los trabajos realizados ha puesto en evidencia que no existen restos arqueológicos, ni muebles ni inmuebles, aflorando el geológico de forma inmediata en todo su desarrollo (Lam. VI).

**Lam. VI.- Perfil del cajeadado del camino.**

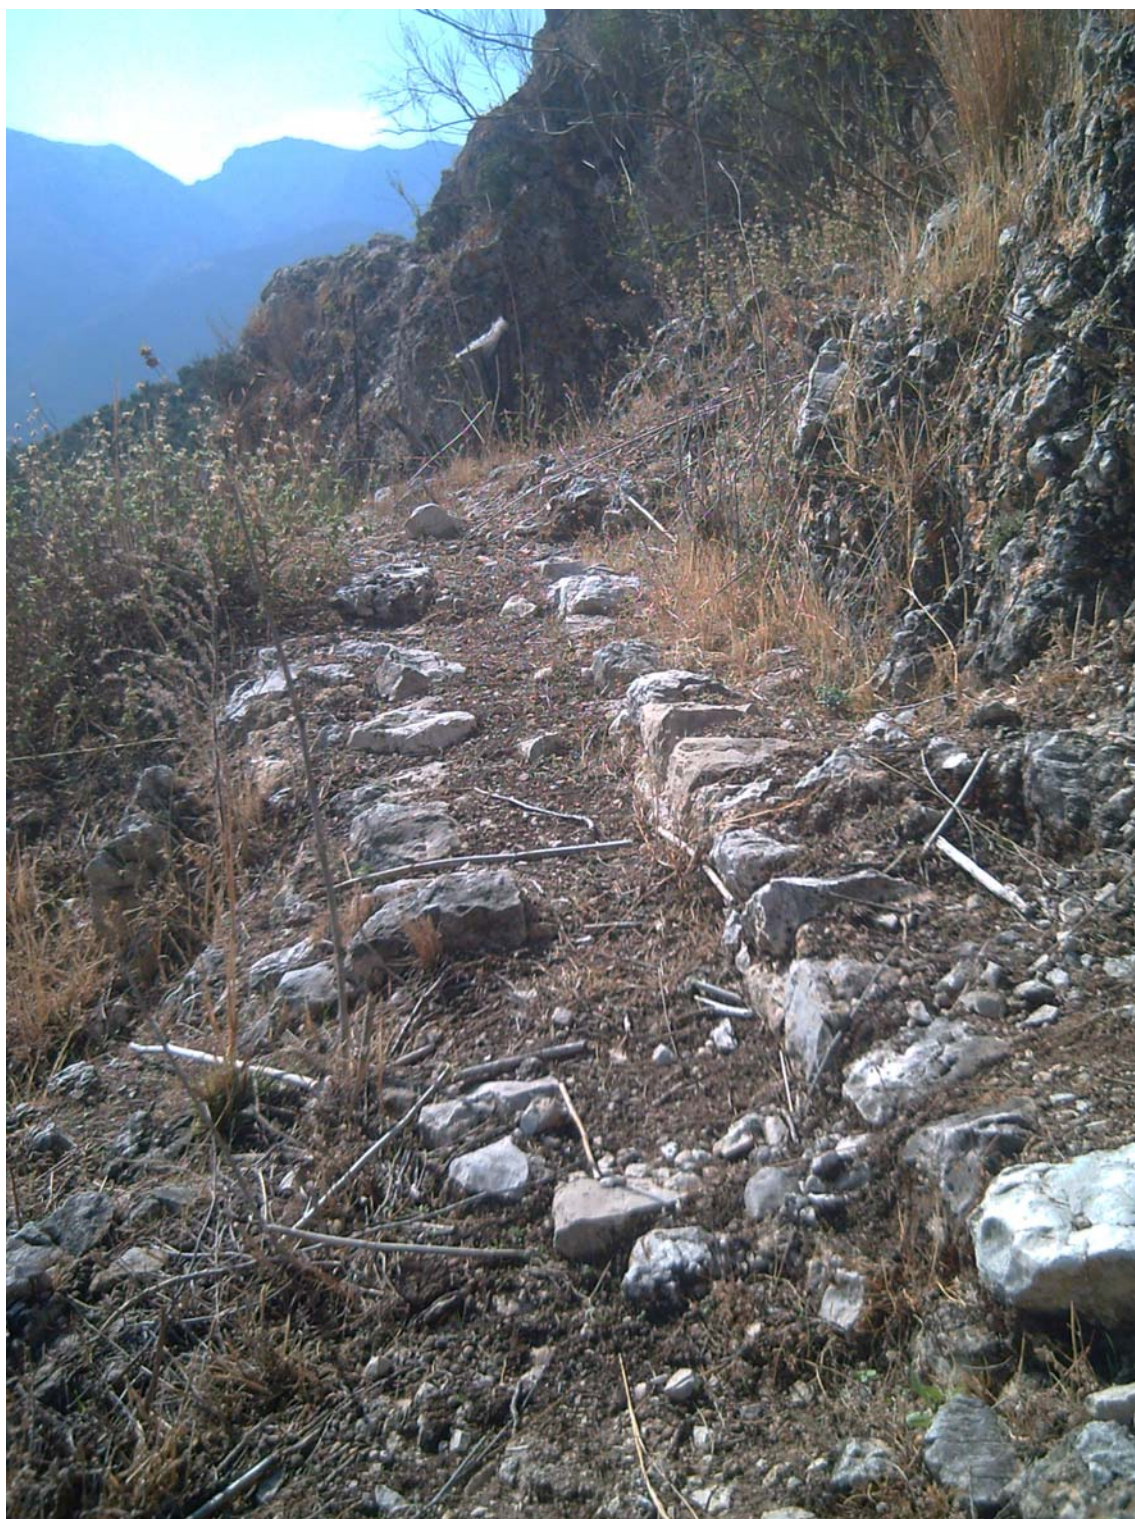
Se han localizado varios tramos de esta importante infraestructura hidráulica, el primero en un olivar próximo a la Loma del Calvario, al Este del depósito de aguas (Tramo I), donde aflora a la superficie parte de una obra de *opus caementicium* que suponemos soterrada en el resto del recorrido. Un segundo tramo se localiza en la zona conocida como La Rosilla (Tramo II) observándose su encaje en el peñón rocoso y el trazado del canal hasta la zona de El Caracol. El tercer tramo es el de mayor longitud en

lo que se refiere a obra vista, recorriendo la ladera oriental del yacimiento de forma paralela a las murallas medievales (Tramo III). Presenta un muro de contención y nivelación de mampostería, sin que, hasta el momento, hallamos podido acceder a esta zona (Lam. VII).

**Lam. VII.- Tramo II de la canalización romana.**

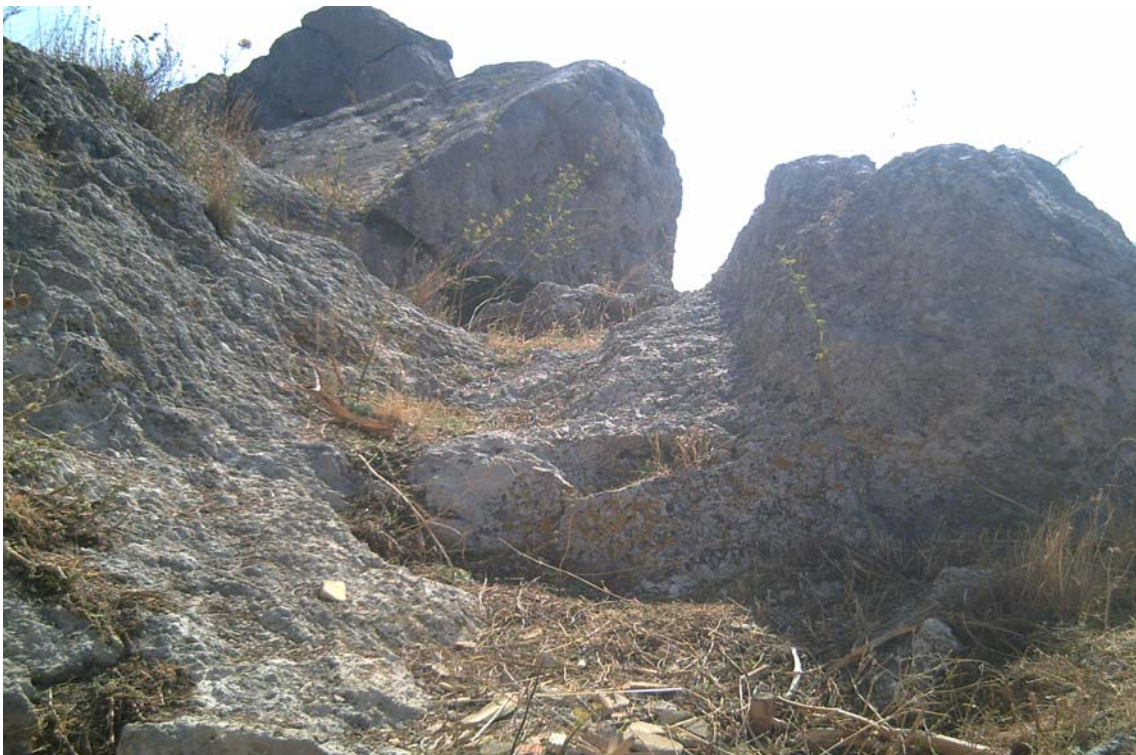
Otro hallazgo de relevancia ha sido la localización de parte del antiguo camino de acceso a la Villa de Zahara de la Sierra. Se trata de un tramo excavado en la roca que se dirige hacia la conocida como Subida de El Caracol, la poterna de los textos cristianos (Lam. VIII).

**Lam. VIII.- Camino de acceso a la Villa.**
