## INFORME VALORACIÓN MUESTRAS DEL LOTE 1 DEL ACUERDO MARCO PARA SUMINISTRO DE CASCOS Y ACCESORIOS PARA EL PERSONAL DE LA AGENCIA DE MEDIO AMBIENTE Y AGUA DE ANDALUCÍA M.P.

Valoración Cascos Extinción  
SIFE/ÁREA de Operaciones de Extinción  
Informe P.F. Cascos

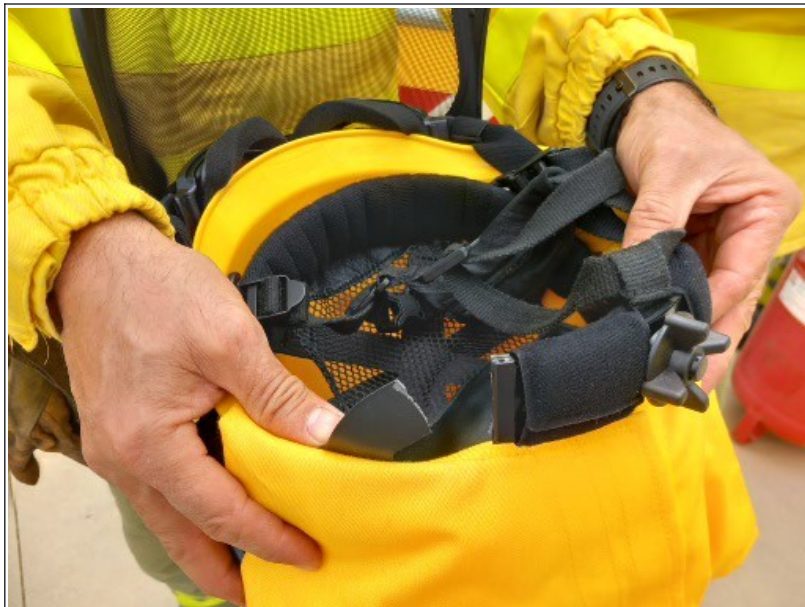
- Los cascos vienen envueltos en bolsas de plástico. Al abrirlas, 3 de las 10 muestras presentan el arnés partido.
- Las gafas tienen una parte inferior muy gruesa que provoca una gran pérdida de la visión cenital.

| | <b>CASCO 2 – VALLFIREST TECNOLOGÍAS FORESTALES S.L.</b> |
|---|---|
| <b>Arnés</b> | Plástico del arnés roto. Arnés frágil, con ajuste complicado. No ajusta cómodamente el barbuquejo. |

**Fotografía 1: arnés roto.**

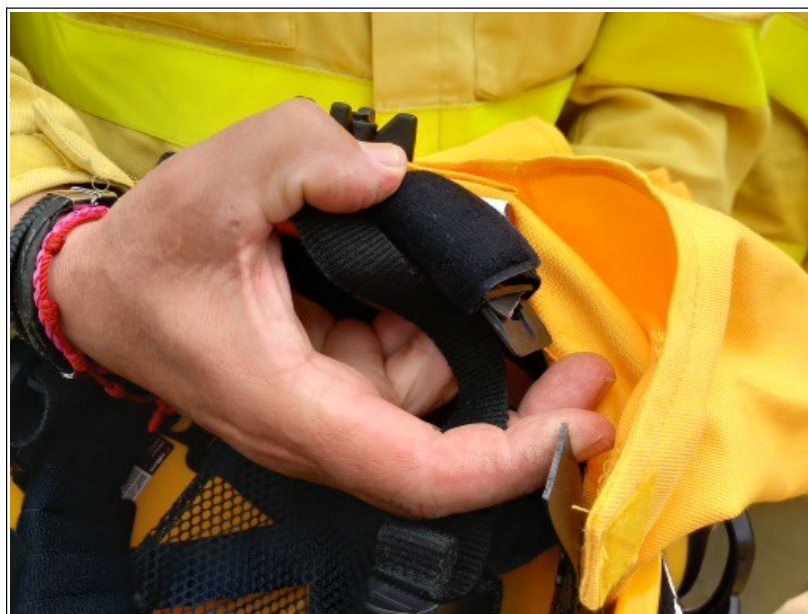
**Fotografía 2: arnés roto.**

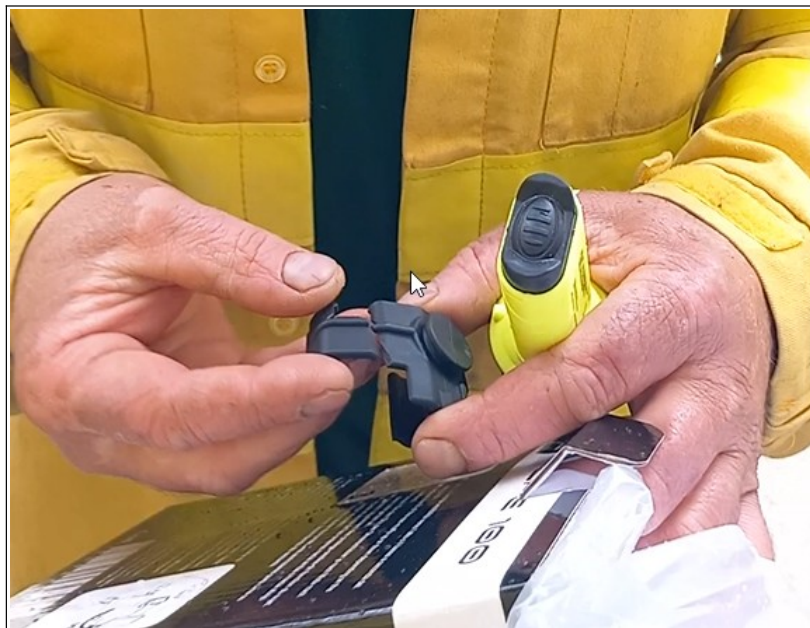
- Rotura de la pieza de acople de la linterna. De 10 piezas, se rompen 9.
- Rotura del enganche de un protector auditivo al casco.
- Algunas de las muestras traen un barbuquejo con barbiller de plástico.

| | <b>CASCO 1 – DRAGER HISPANIA, S.A.U.</b> |
|---|---|
| <b>Linterna</b> | Se cae. No se puede montar, el acople se rompe. Se engancha. |

**Fotografía 3: acople de linterna roto.**

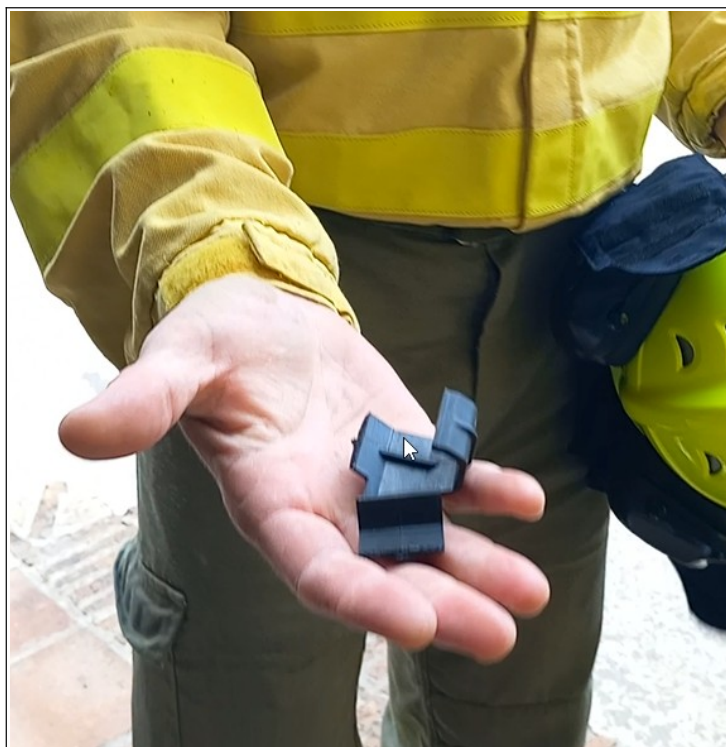
**Fotografía 4: acople de linterna roto.**

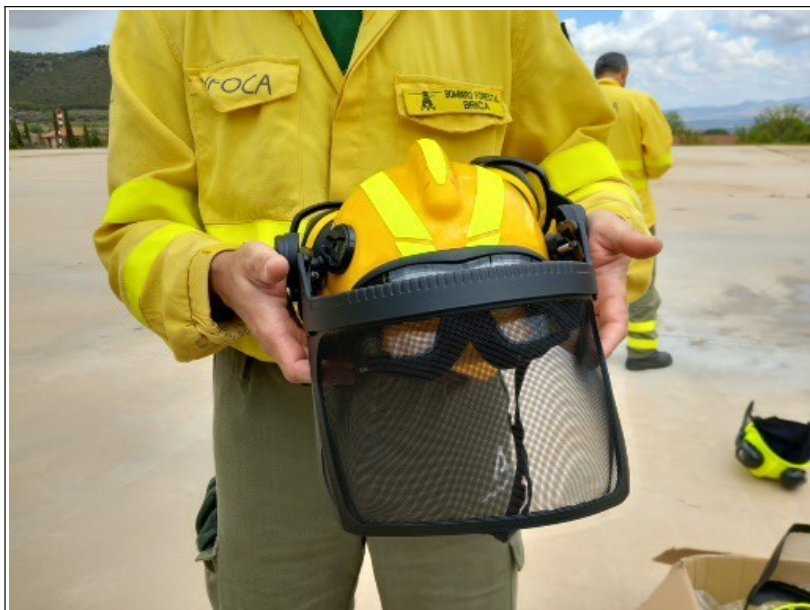
- Incompatibilidad de accesorios (linterna – pantalla – gafas) en ambas muestras.
- Fragilidad de accesorios (de arnés, acople linterna, protectores); estos se han roto o partido con el simple montaje en ambas muestras.

**Fotografía 4: incompatibilidad máscara-gafas.**

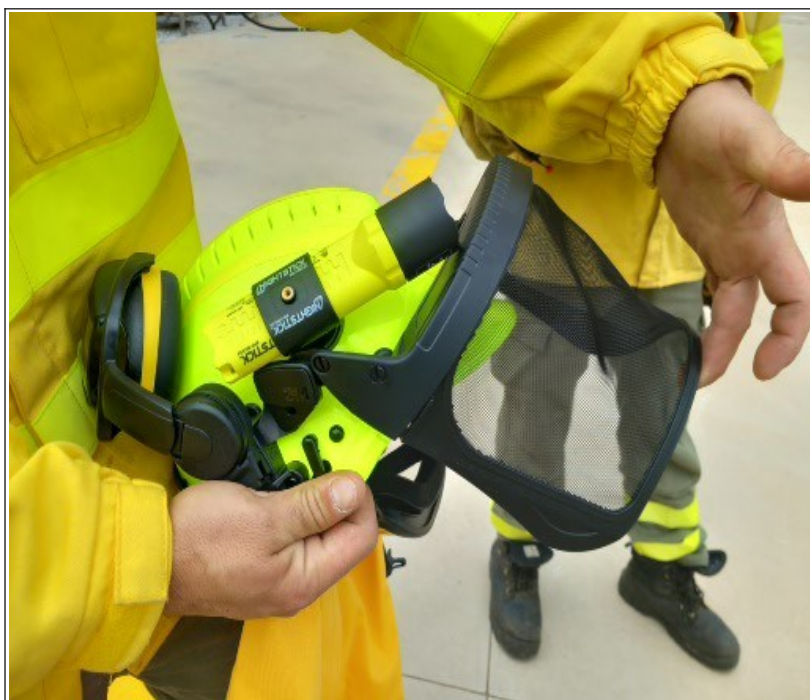
**Fotografía 5: incompatibilidad máscara-linterna.**
