ES6110005

# Sierra de Cabrera- Bédar

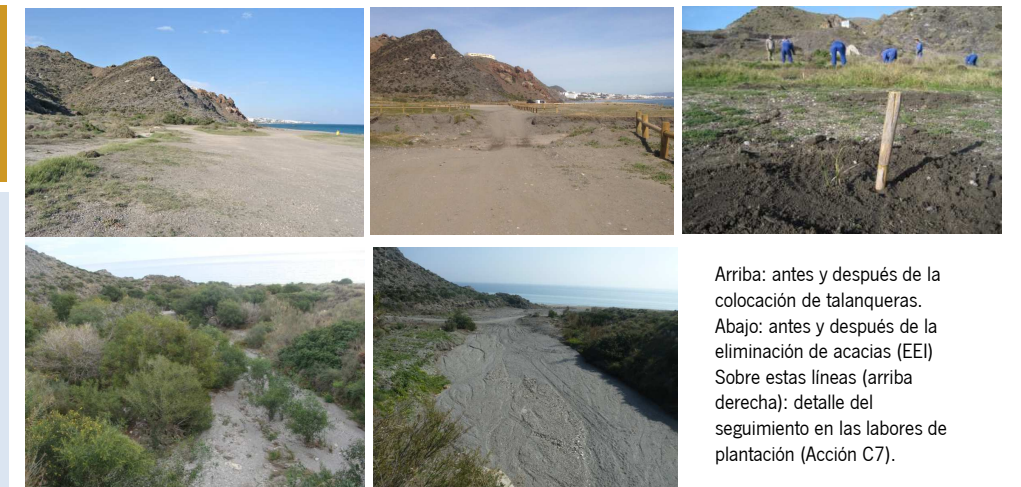
Arriba: antes y después de la colocación de talanqueras.  
Abajo: antes y después de la eliminación de acacias (EEI)  
Sobre estas líneas (arriba derecha): detalle del seguimiento en las labores de plantación (Acción C7).
