MEMORIA TÉCNICA OBRAS EXISTENTES DEL TRAMO DE COSTA FRENTE A SUNSET BEACH

PROPIEDAD: **SUNSET BEACH CLUB S.A.**
SITUACIÓN: AVDA. DEL SOL Nº5. BENALMÁDENA. MÁLAGA

SEPTIEMBRE 2017
CLAVE 17-48

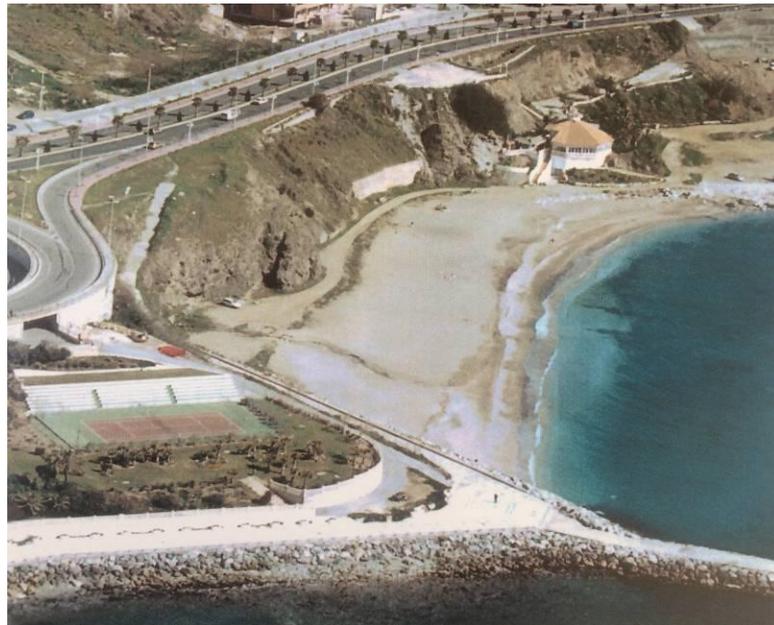
Figura 5. Vista de la playa Torrevigía donde se aprecia que la regresión ya había comenzado. En las fotografías siguientes se muestra el estado de la zona tras la ejecución de las obras.

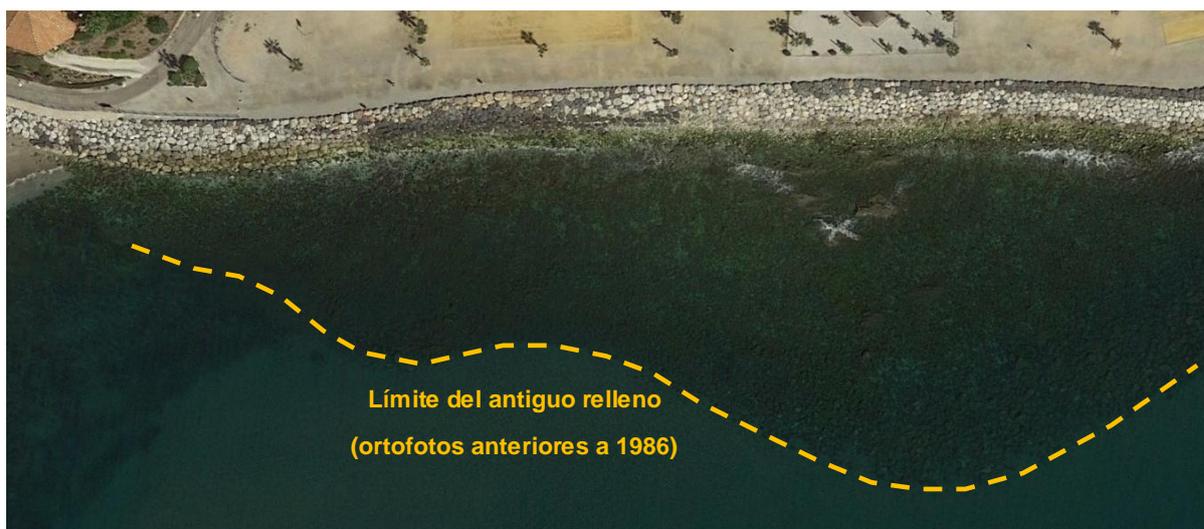
En cuanto a la ocupación del fondo debido a la ampliación de escollera, en la mayor parte de la base del dique se encuentran los materiales del antiguo relleno por lo que no se ha modificado su naturaleza.

Figura 9. Restos sumergidos del antiguo relleno del hotel Sunset Beach. Fuente: Google Earth

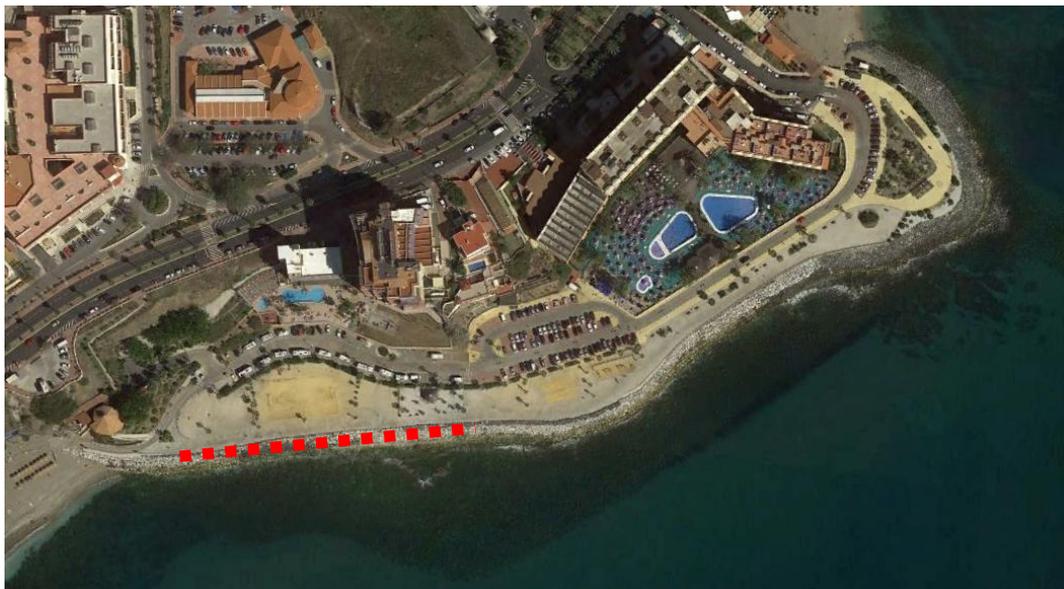
Según los planos de perfiles transversales del Proyecto de Mejora Medioambiental, la elevación de cota se realizó en una longitud de unos 140 m (perfiles E-16 a E23), y en todo caso inferior a los 2 m.

Figura 10. Tramo en el que se elevó la cota de coronación de la escollera

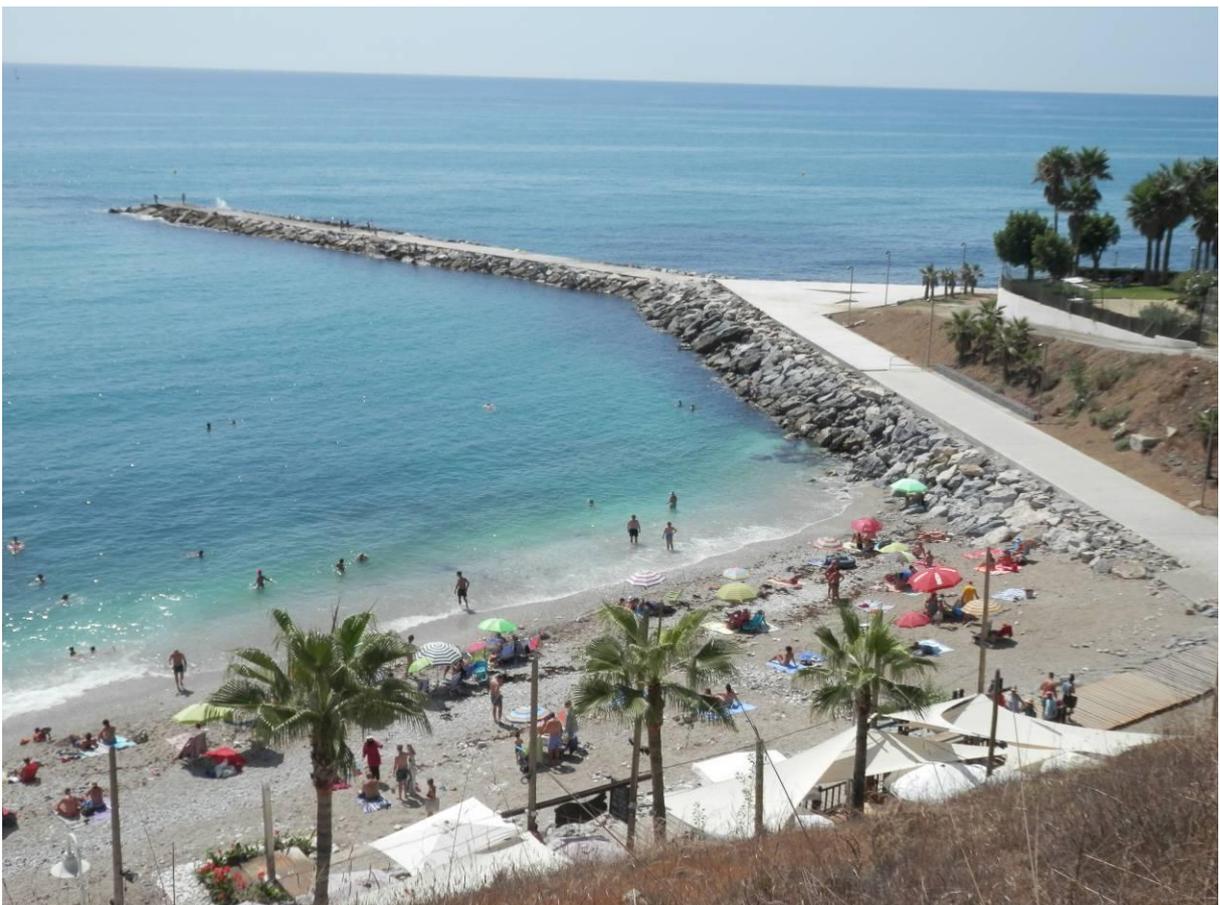
Foto A1.26. Vista del extremo Oeste de la playa de Torrevieja, donde se observa el fuerte retroceso que ha sufrido la playa en los últimos años

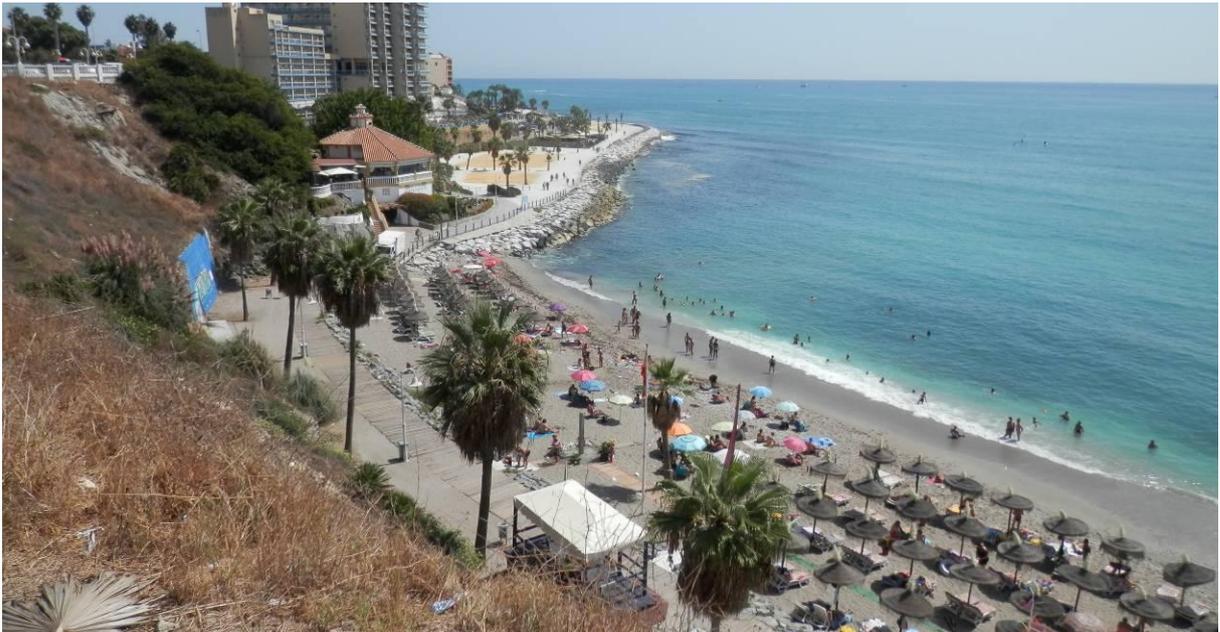
Foto A1.27. Vista del extremo Este de la playa, donde es menos evidente el retroceso

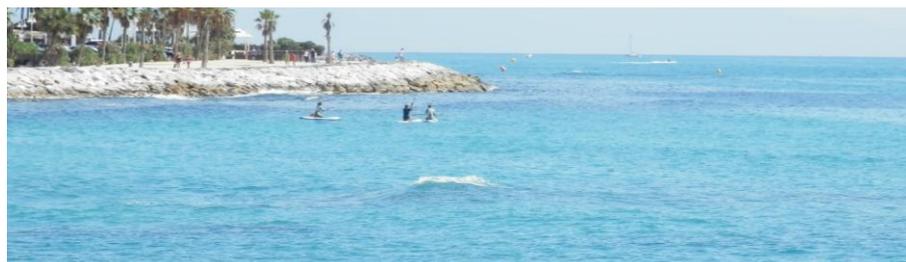
Durante la visita al emplazamiento, con fecha 31 de agosto de 2017, se observó que incluso con condiciones de oleaje de altura muy reducida (procedencia E 97° con $H_s=0,40$ m en el punto SIMAR 2030079) se producía la rotura en algunos puntos debido a la elevación de los fondos rocosos, por lo que cabe esperar que la energía con la que llegue el oleaje más intenso sea algo más reducida de lo que los modelos hidrodinámicos proporcionen.

Figura 4. Rotura observada frente a la playa Torrevigía por la elevación de los fondos rocosos
